Hauts-de-France, Aisne  
Besmont  
rue de l' Eglise

## Ensemble de l'autel secondaire de saint Laurent

Numéro de dossier : IM02001500  
Date de l'enquête initiale : 1998  
Date(s) de rédaction : 1998  
Cadre de l'étude : inventaire topographique canton d'Aubenton, mobilier et objets religieux  
Degré d'étude : étudié

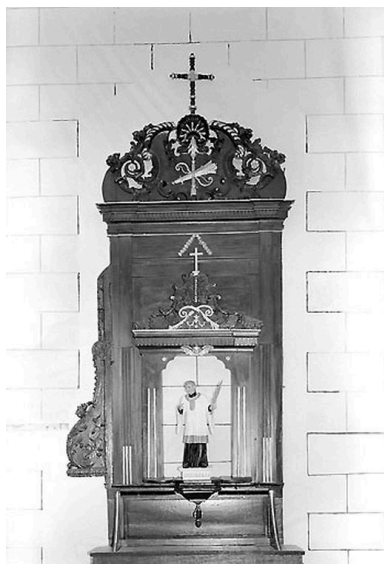
IVR22\_19980200698X

Il manque un aileron au retable, les différents éléments en bois le constituant sont en train de se désolidariser, le retable menace de s'effondrer. Il a été totalement et récemment surpeint.

Vue générale.

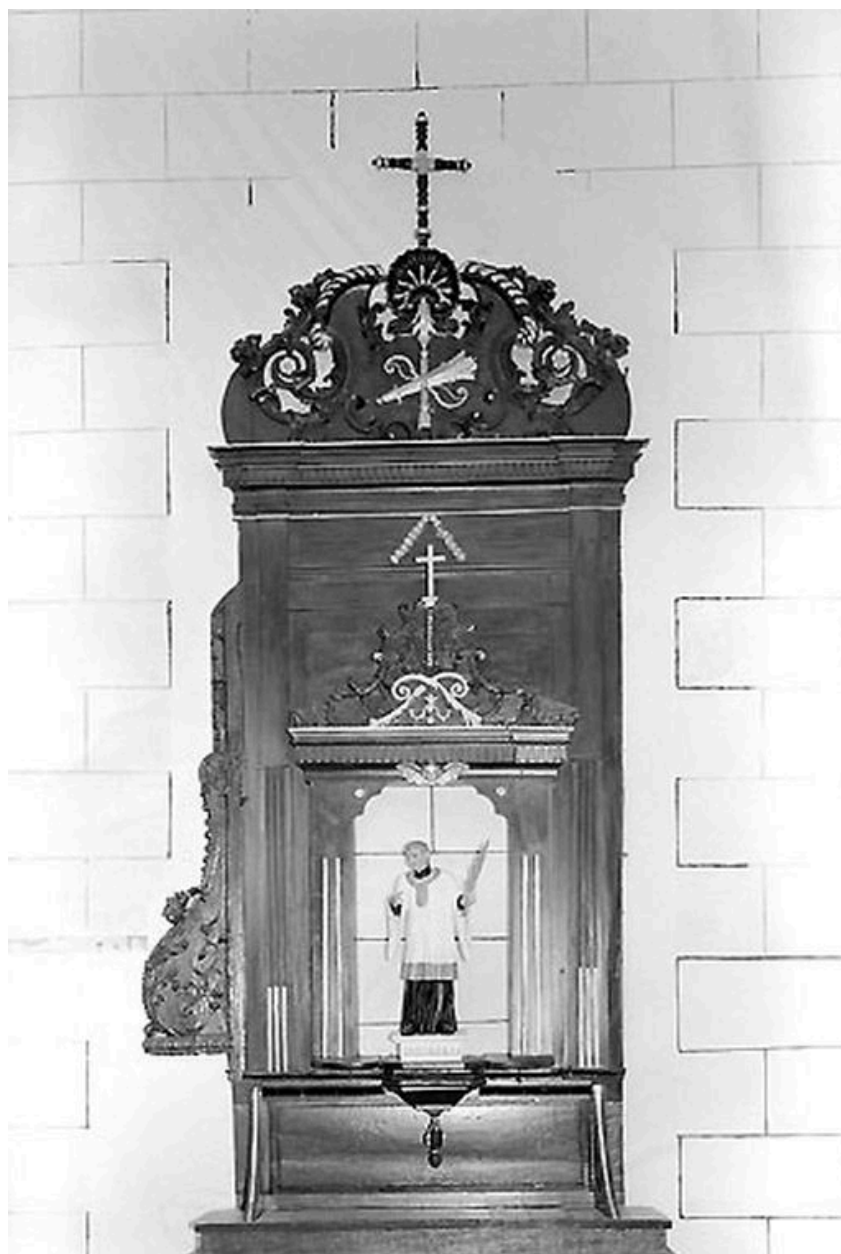
IVR22\_19980200698X

Vue générale.
