Hauts-de-France, Somme
Beauval
37 rue Charles-Cagny

Maison bourgeoise

Numéro de dossier : IA80010167
Date de l'enquête initiale : 2013
Date(s) de rédaction : 2013
Cadre de l'étude : opération ponctuelle Beauval
Degré d'étude : étudié

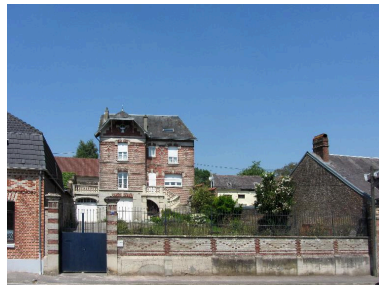
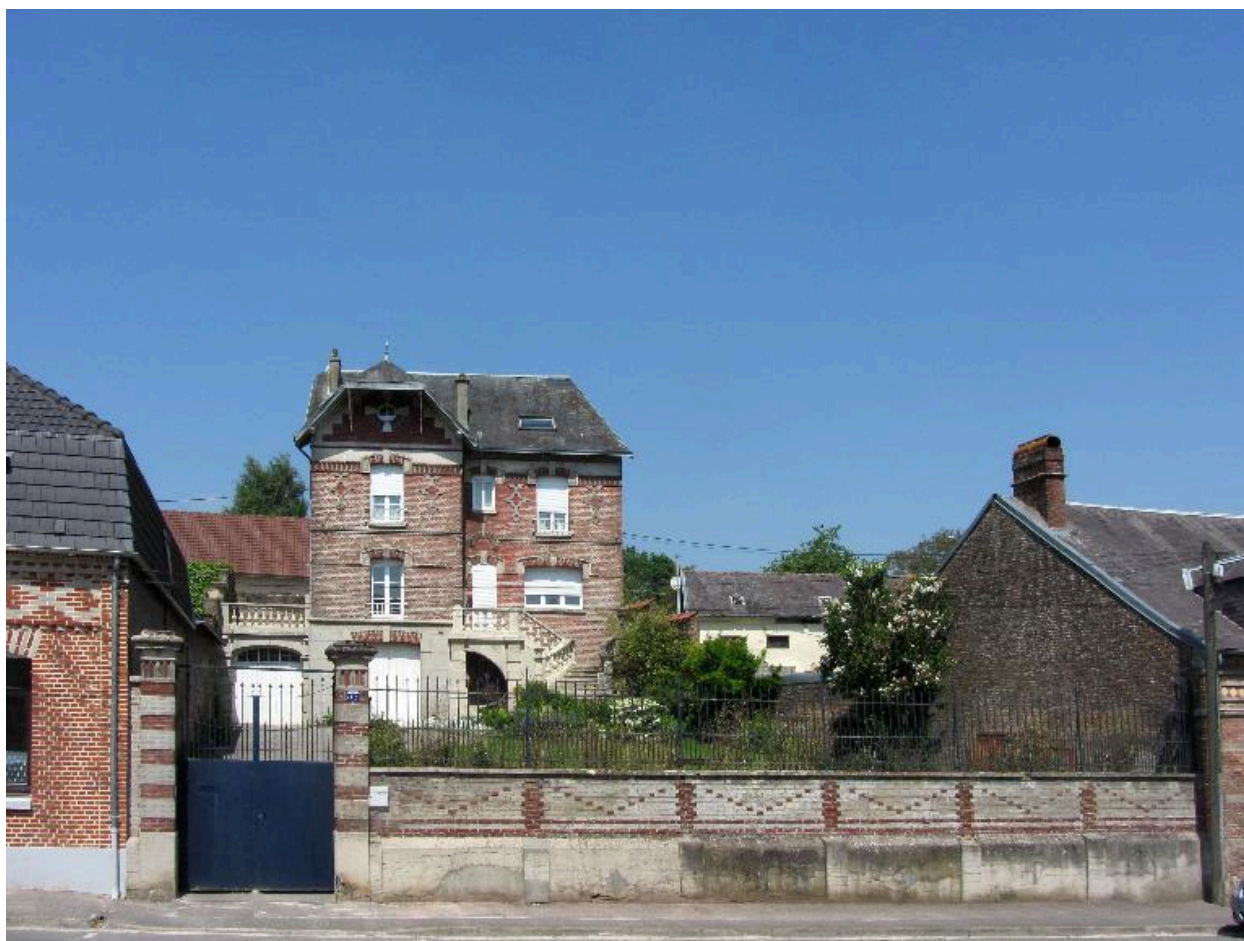
Vue d'ensemble de la
propriété depuis la rue.
Phot. Bertrand Fournier
IVR22_20138015731NUC2A

Vue d'ensemble de la propriété depuis la rue.

Maison de maître implantée en fond parcelle sur un terrain en forte déclivité, dont la façade postérieure donne directement sur la rue Charles Saint. L'édifice, précédé de son jardin, est construit en brique, avec soubassement enduit de ciment. Il comprend un rez-de-chaussée surélevé avec un important sous-sol, un étage carré et un comble à surcroît. Il est composée de deux travées d'inégales largeurs avec retour de pignon en façade, lui-même percé d'une baie à chaque niveau et d'un oculus en partie sommitale, pour éclairer le comble. Une partie du sous-sol est aménagée en garage. L'accès au rez-de-chaussée s'effectue par un escalier en maçonnerie en équerre, hors œuvre sur voûte, tournant à gauche, à deux volées droites. L'édifice est couvert d'un toit en ardoise, à long-pans et croupe et demi-croupe débordant avec aisseliers pour le pignon en façade. A gauche de l'édifice, le sous-sol se prolonge jusqu'en limite de propriété et forme une terrasse en rez-de-chaussée, tout en abritant un second garage.

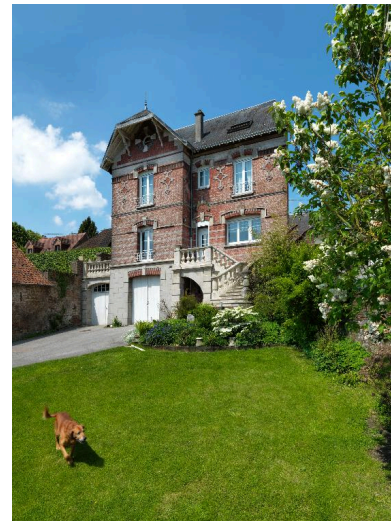
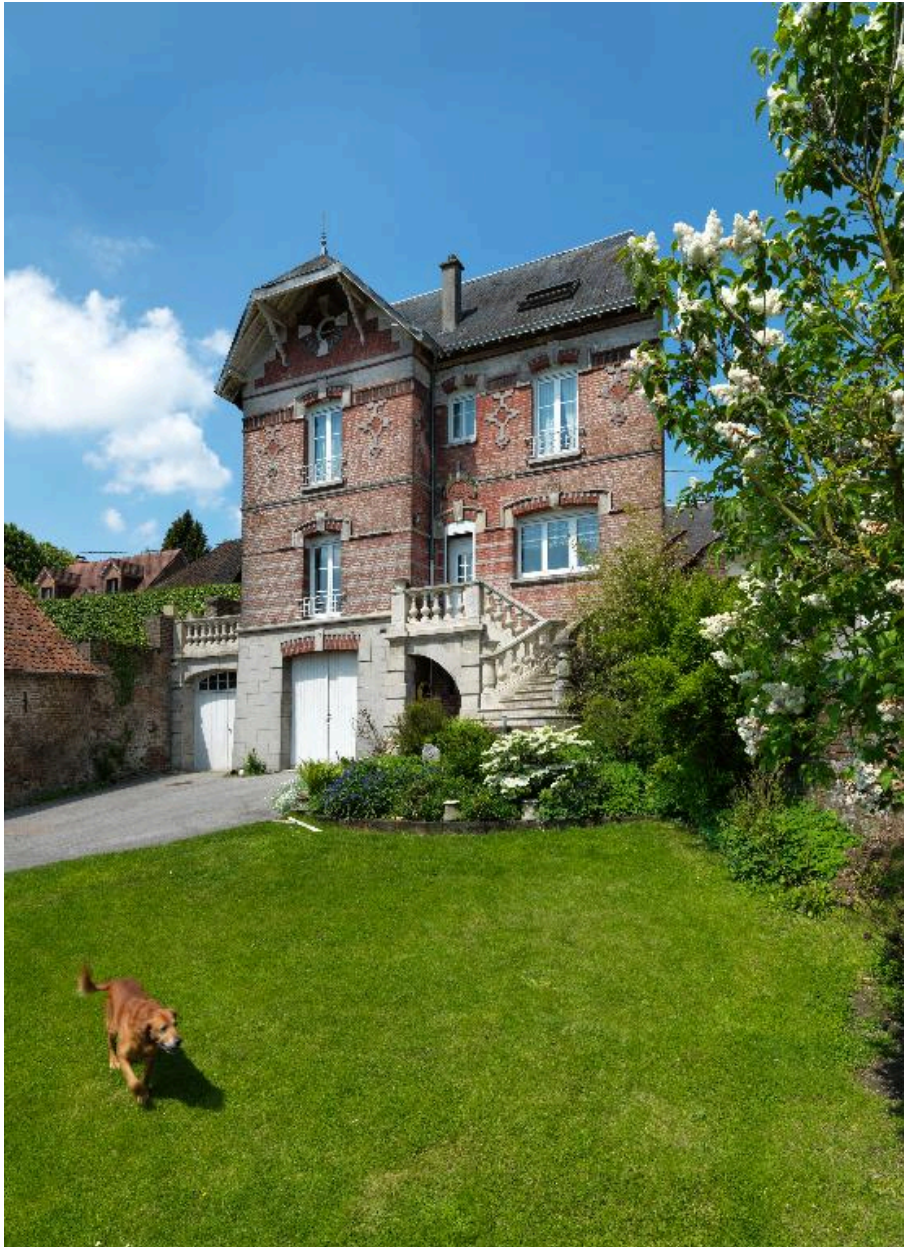
Vue d'ensemble antérieure, sur jardin.
Phot. Thierry Lefébure
IVR22_20138000176NUC2A

Vue d'ensemble antérieur, sur jardin.

La façade sur jardin est ornée de motifs géométriques en losange, composés de briques silico calcaire grises.

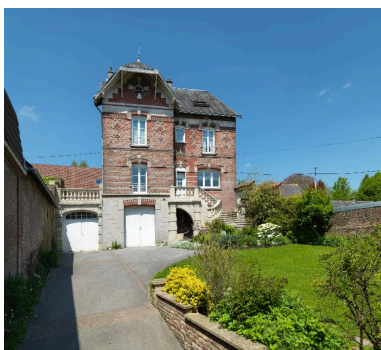
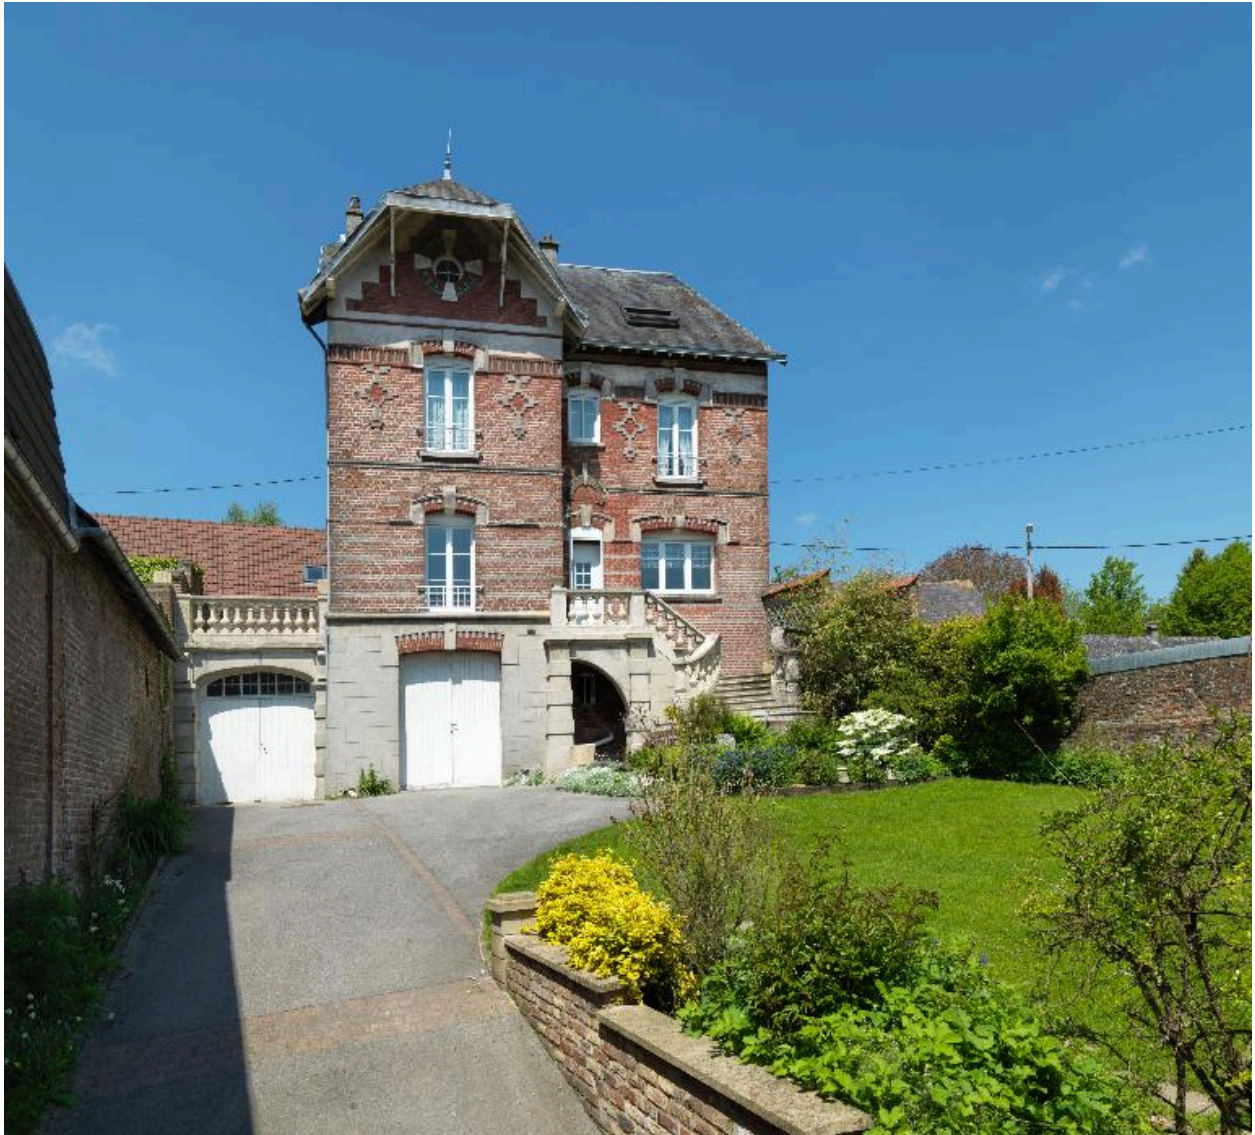
Vue d'ensemble de
la façade principale.
Phot. Thierry Lefébure
IVR22_20138000175NUC2A

Vue d'ensemble de la façade principale.
