Hauts-de-France, Aisne
Pancy-Courtecon
rue de Laon

Église paroissiale Saint-Jean-Baptiste de Pancy-Courtecon

Numéro de dossier : IA02001938
Date de l'enquête initiale : 2003
Date(s) de rédaction : 2003
Cadre de l'étude : patrimoine de la Reconstruction Chemin des Dames
Degré d'étude : étudié
Référence du dossier Monument Historique : PA00115861

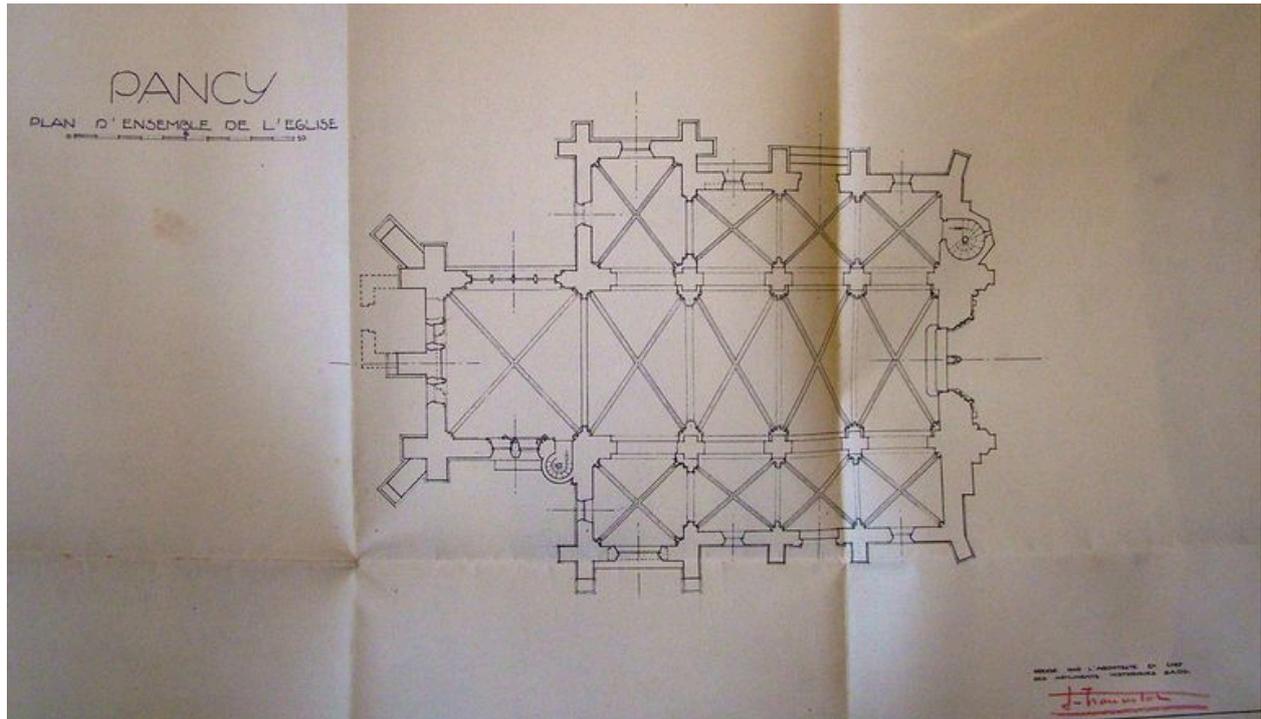
Plan de l'église, par Jean Trouvelot (Med. Pat : 81/01/316/1).

Construite au bord de la rue principale, parallèlement à celle-ci, l'église est entièrement construite en pierre de taille. Pourvue d'un plan en croix latine, elle comporte un narthex, une nef de deux travées traversée par un transept, un chœur d'une travée s'achevant sur un chevet plat. Le portail en arc brisé à plusieurs voussures de la façade ouest est supportées par des colonnettes à chapiteaux ornés de feuillages. Le narthex est surmonté d'un clocher muni d'une flèche octogonale. Les contreforts sont coiffés de pinacles. Une tour basse garnie d'une flèche en charpente est visible à l'angle sud-ouest de l'édifice. La porte présente dans la deuxième travée du mur nord est pourvue d'un fronton de style renaissance. Eclairée de fenêtres hautes et étroites, la nef est séparée des collatéraux plus bas, entièrement voûtés d'ogives, par six piliers cruciformes à colonnettes cantonnées formant entre eux des arcades ogivales. Les bas-côtés sont percés de baies à arc brisé et remplages. Le transept bas s'achève par un croisillon sud, plus développé que son pendant nord. Le chevet plat, plus bas que la nef, est ajouré de baies en plein cintre sur le mur est et de fenêtres à arc brisé et remplages sur les murs nord et sud.

Plan de l'église, par Jean Trouvelot (Med. Pat : 81/01/316/1).

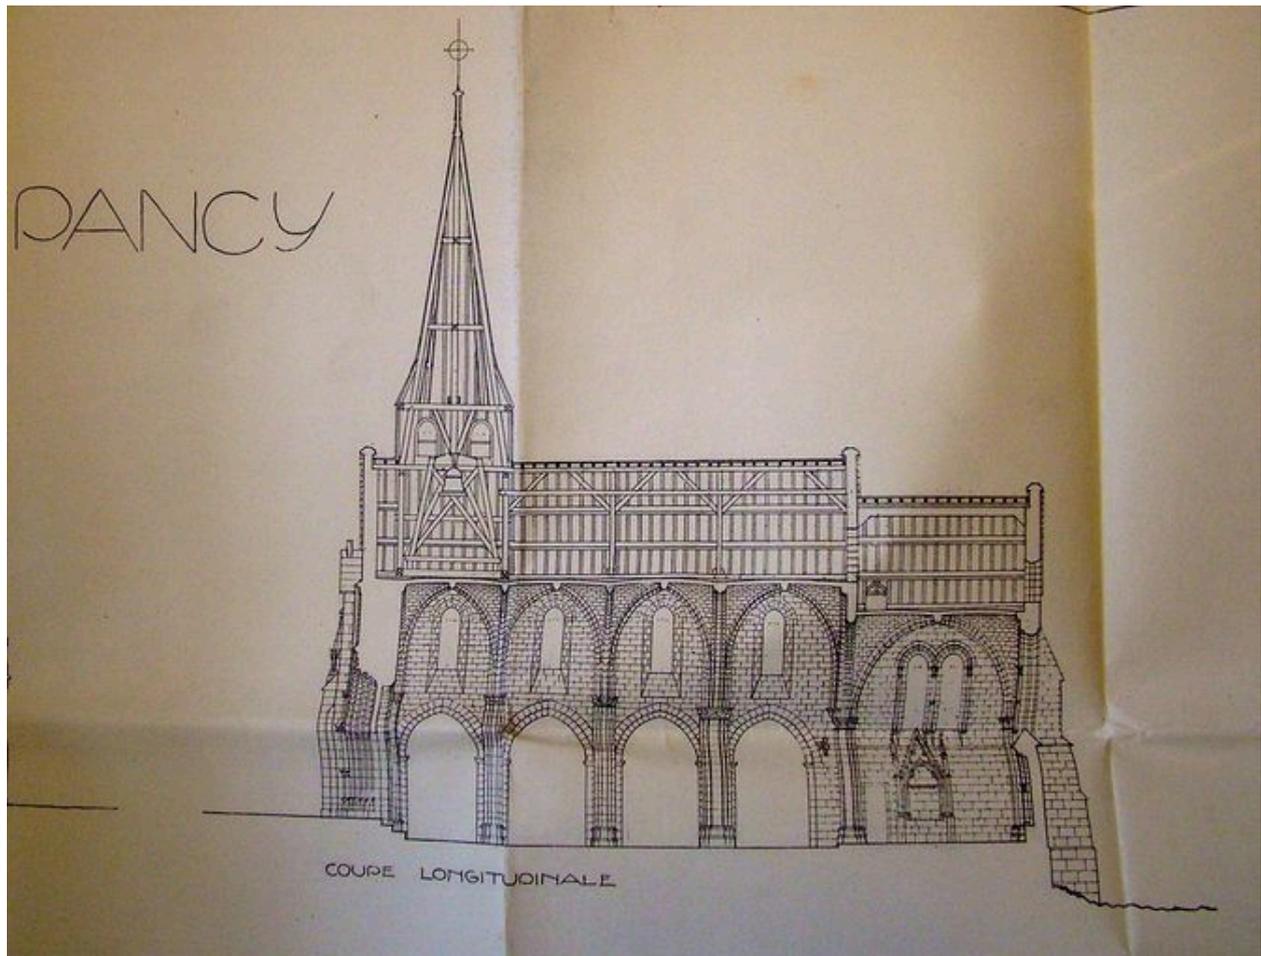
Coupe longitudinale, par Jean Trouvelot (Med. Pat : 81/01/316/1).

Coupe longitudinale, par Jean Trouvelot (Med. Pat : 81/01/316/1).

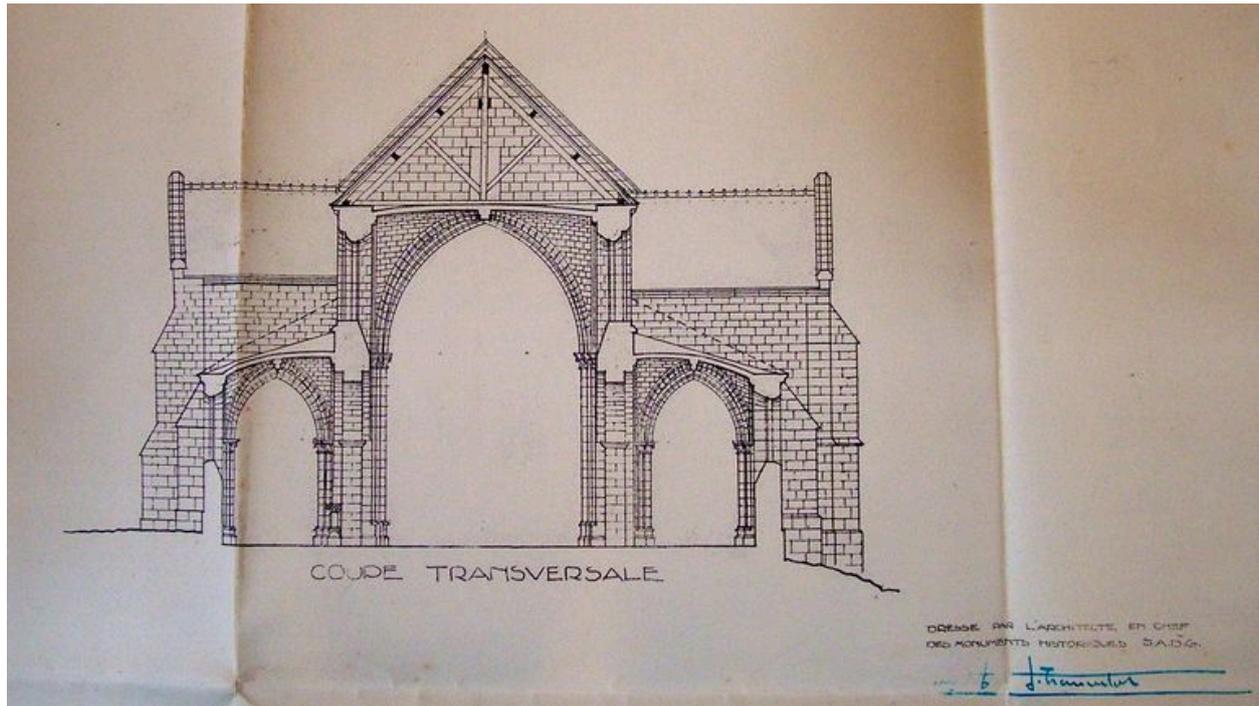
Coupe de l'église par Jean Trouvelot (Med. Pat : 81/01/316/1).

Coupe de l'église par Jean Trouvelot (Med. Pat : 81/01/316/1).

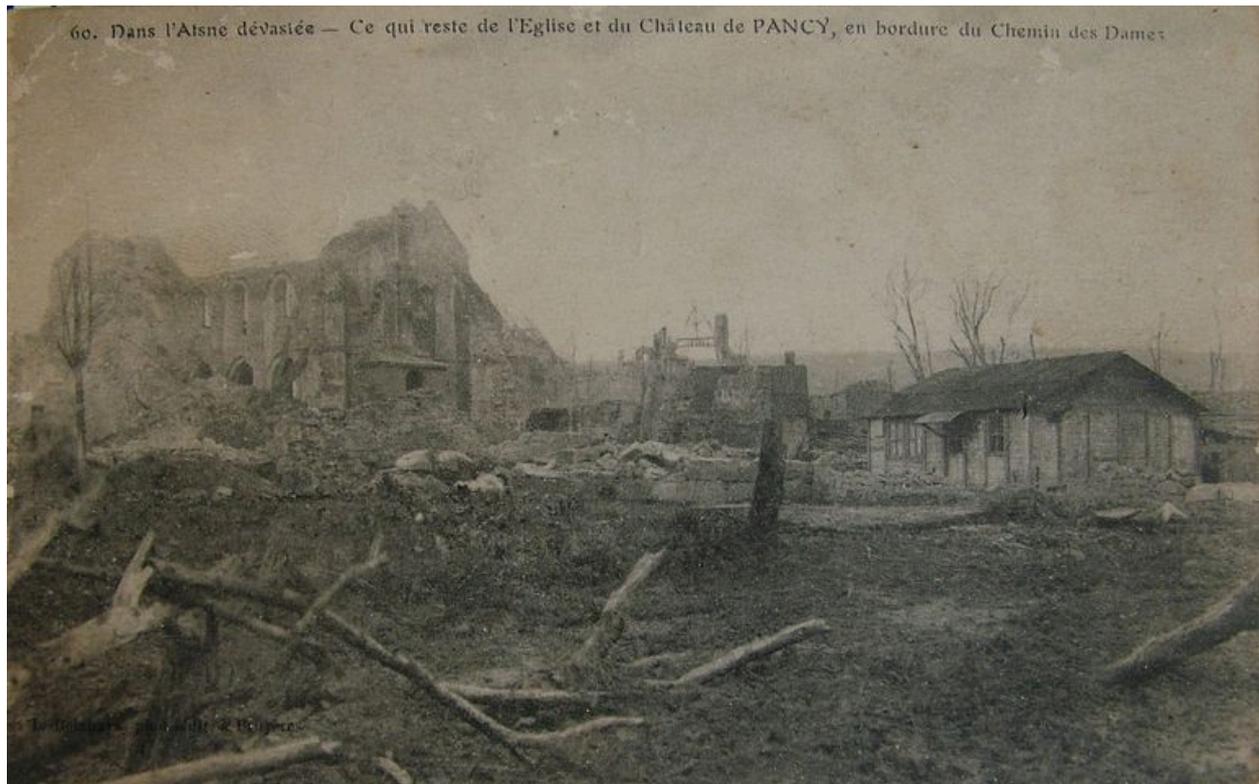
Ce qu'il reste de l'église à la fin de la guerre (coll. part.).

D'après le dossier de dommages de guerre, l'église, touchée pendant la Première Guerre mondiale, conservait encore le chevet et la partie nord du chœur, le croisillon nord, le mur nord de la nef, celui du bas-côté nord ainsi que la façade ouest (sauf le haut du pignon et sa partie correspondante au bas-côté sud). Les voûtes, les combles de la nef ainsi que la partie sud furent entièrement détruites. La flèche en charpente établie sur la première travée de la nef s'est effondrée lors de la disparition des combles. La façade fut fortement touchée. L'importance des parties restantes justifiaient la remise en état du bâtiment religieux.

Ce qu'il reste de l'église à la fin de la guerre (coll. part.).

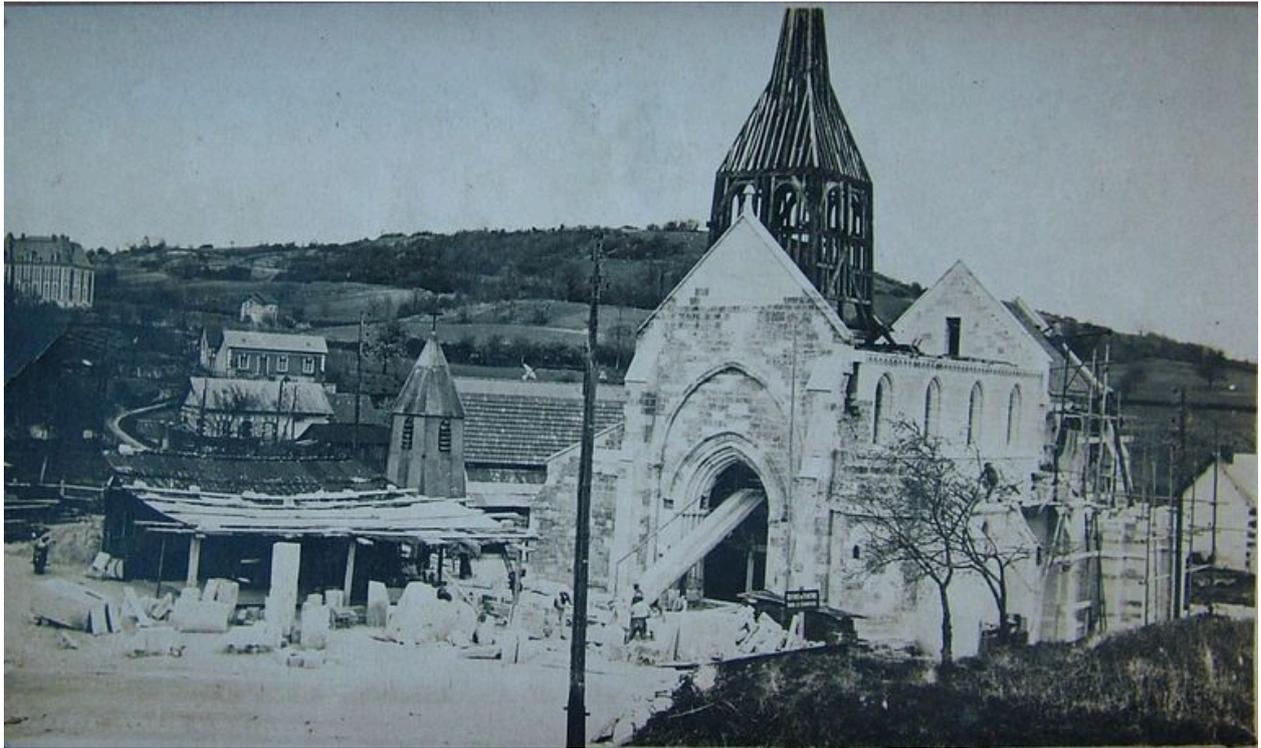
Vue de l'église en reconstruction, près de l'église provisoire, le château en arrière-plan (AP).

Vue de l'église en reconstruction,
près de l'église provisoire, le
château en arrière-plan (AP).
Phot. Inès Guérin
IVR22_20050200699NUCAB

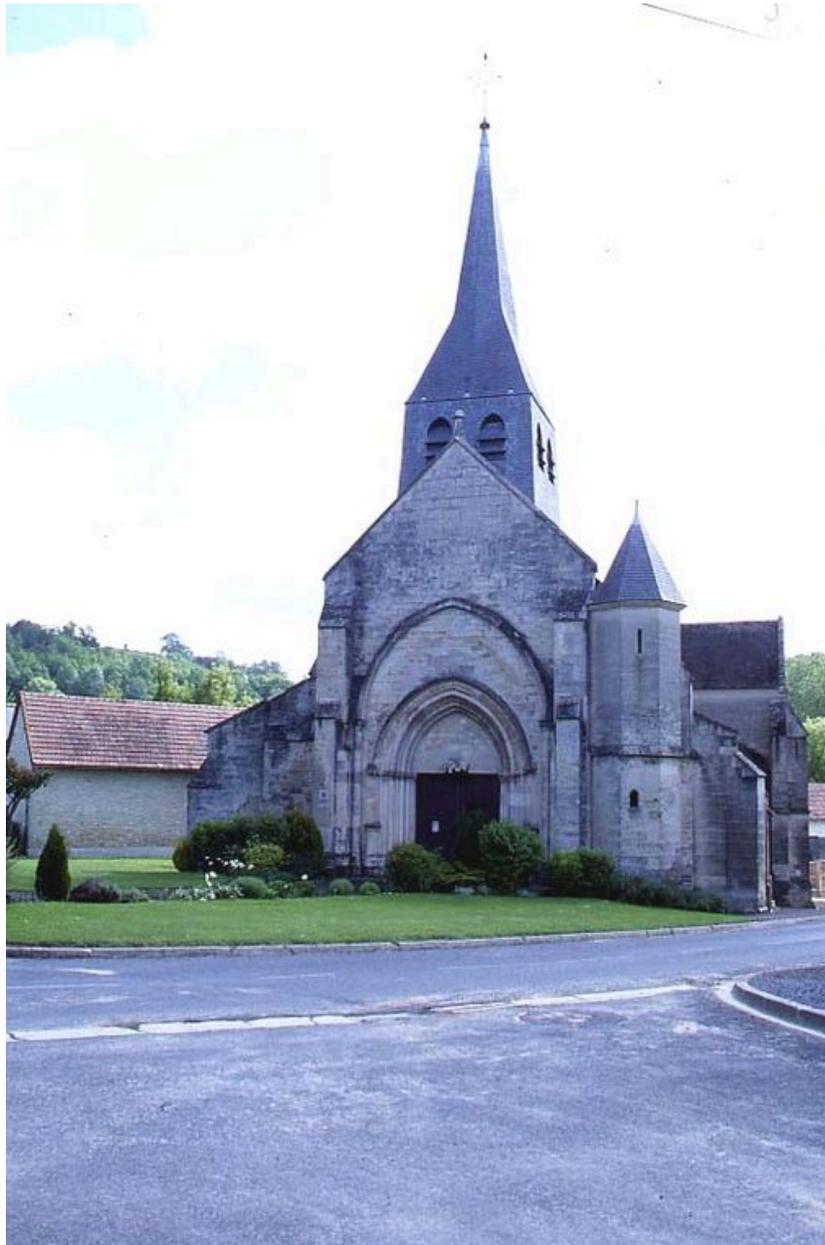
Vue de la façade ouest.

Une bombe tomba en juin 1940 près de l'église, à quelques mètres du portail ouest (celui-ci porte encore les traces de criblage), et une seconde dans l'angle entre le chœur et le croisillon sud.

Vue de la façade ouest.
Phot. Inès Guérin
IVR22_20030203253NUCA

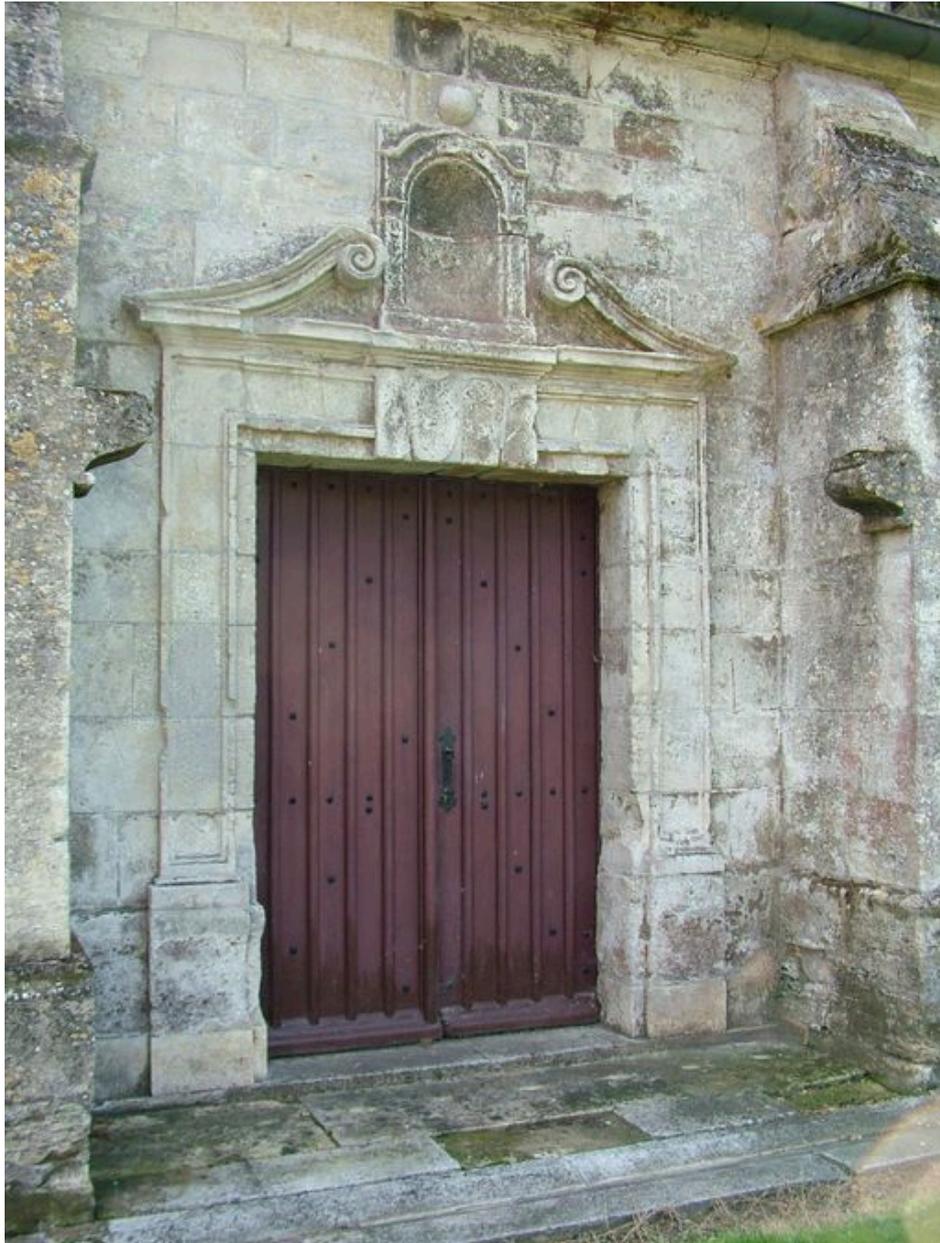
Vue du portail nord.

Vue du portail nord.
Phot. Inès Guérin
IVR22_20030202902NUCA

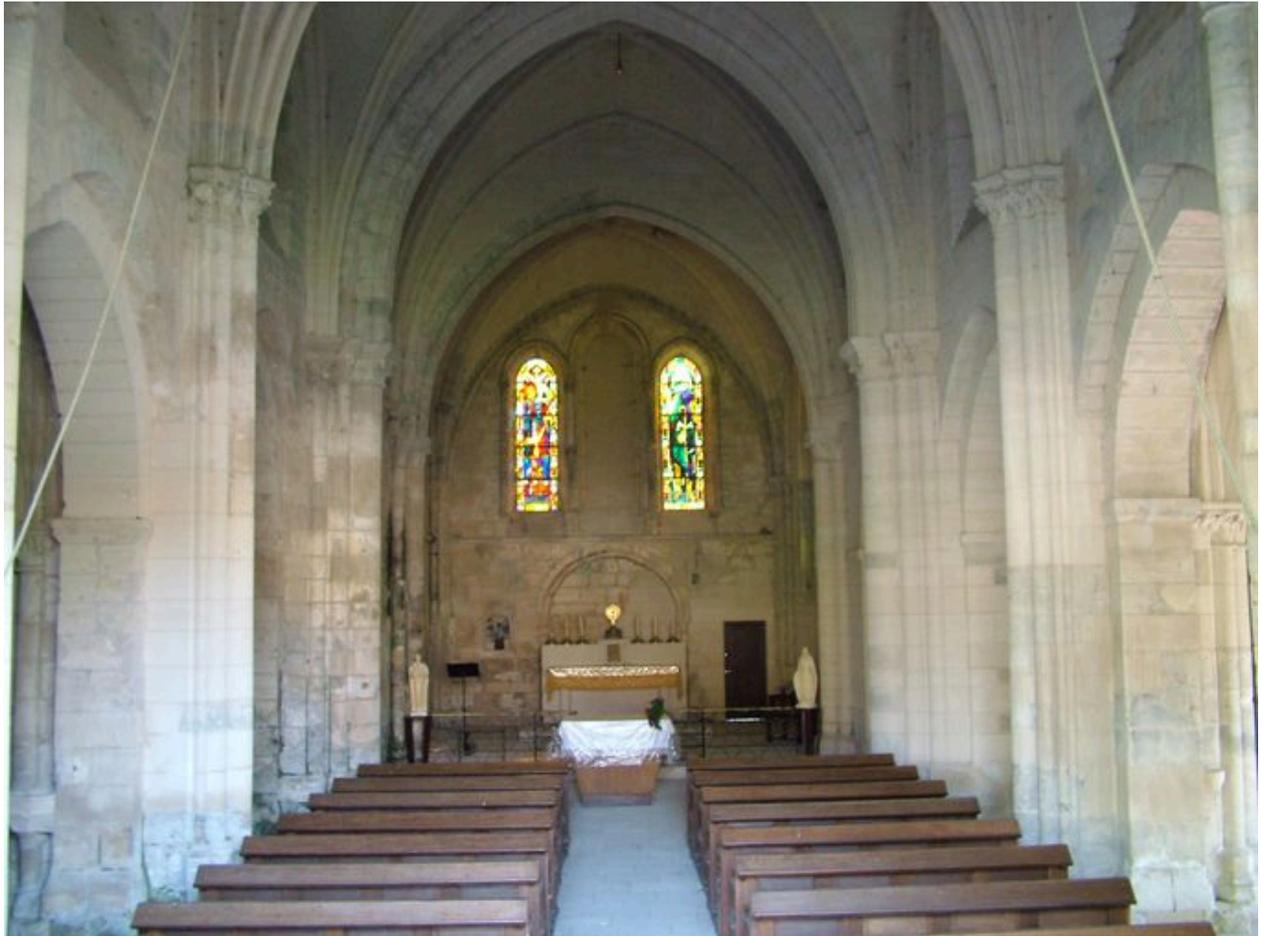
Vue intérieure de l'église.

Couvrements : charpente en bois apparente

Vue intérieure de l'église.
Phot. Inès Guérin
IVR22_20030202809NUCA

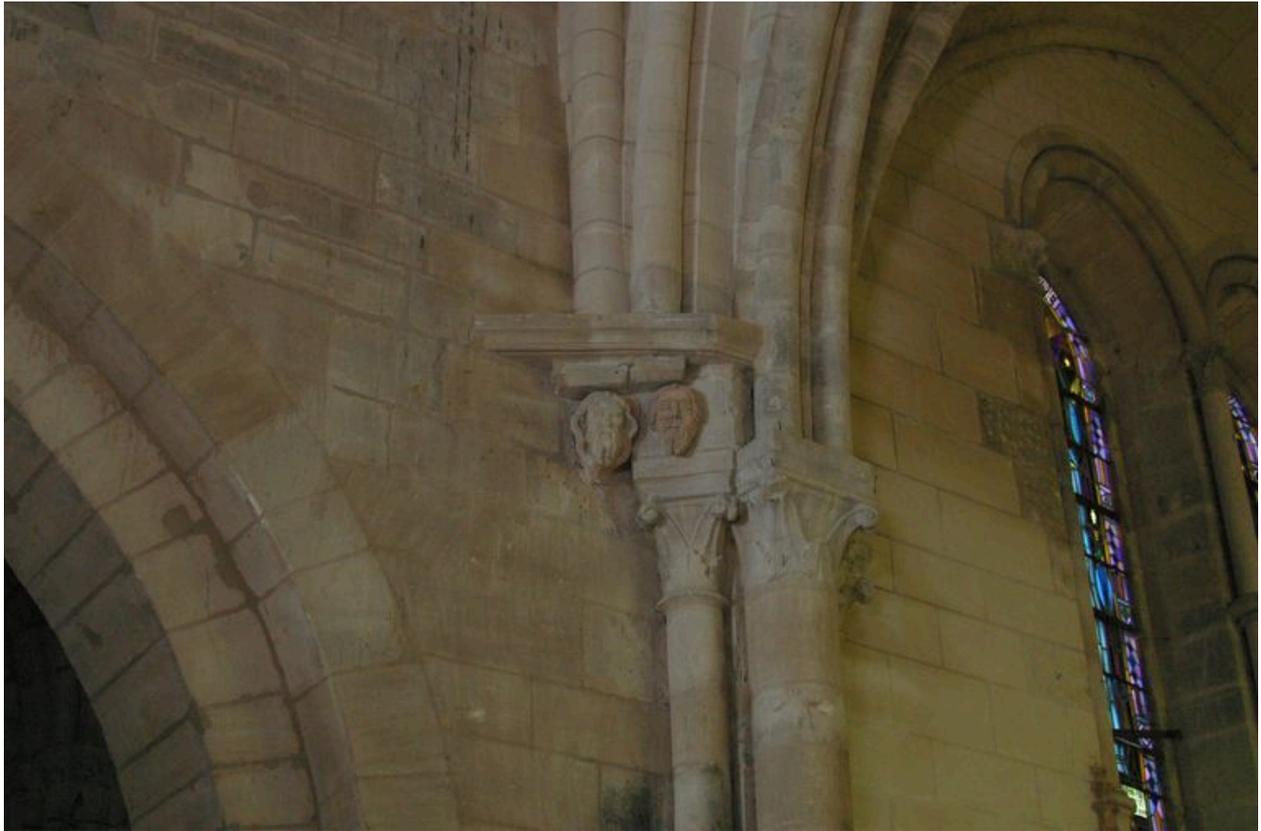
Détail d'un chapiteau.

Détail d'un chapiteau.
Phot. Irwin Leullier
IVR22_20050200913NUCA
