Hauts-de-France, Pas-de-Calais
Bapaume
18 rue de Douai

Maison, ancienne propriété de Mme Alice Cuvillier-Jacquin

Numéro de dossier : IA62005189

Cadre de l'étude : patrimoine de la Reconstruction , enquête thématique régionale La première Reconstruction

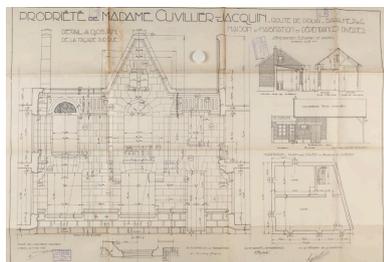
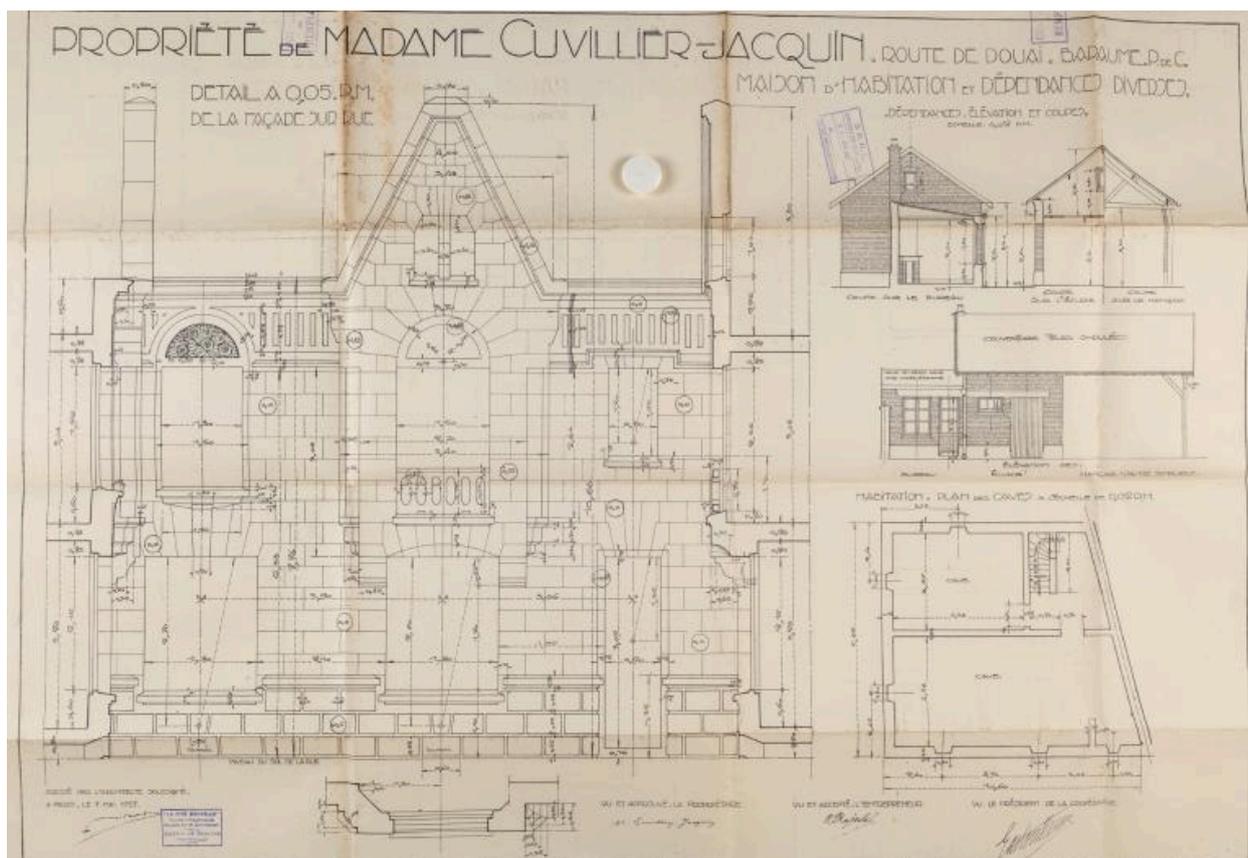
Propriété de Mme Cuvillier-Jacquin, route de Douai à Bapaume - Maison d'habitation et dépendances, route de Douai à Bapaume. Elévations et coupe. Document daté et signé par Bidard (architecte), Rajadel (entrepreneur), le président de la coopérative et la propriétaire, le 5 mai 1927 (AD Pas de Calais, 10R9/110, dossier n°1792).
Phot. Thibaut Pierre (reproduction)
IVR32_20216200212NUCA

Propriété de Mme Cuvillier-Jacquín, route de Douai à Bapaume - Maison d'habitation et dépendances, route de Douai à Bapaume. Elévations et coupe. Document daté et signé par Bidard (architecte), Rajadel (entrepreneur), le président de la coopérative et la propriétaire, le 5 mai 1927 (AD Pas de Calais, 10R9/110, dossier n° 1792).

Les dessins conservés aux AD du Pas de Calais montrent une façade sur rue est organisée en deux niveaux et un étage en surcroit, et trois travées. La travée de droite, qui correspond à l'entrée et au palier qui dessert les chambres, est un peu

plus étroite que les deux autres. Celle centrale est soulignée, à partir du second niveau, par un bow-window encadré de colonnes engagées reposant sur des culots coniques, qui se poursuit à l'étage par un haut fronton à la pointe tronquée. Ce dernier est percé de baies géminées rectangulaires dont l'angle extérieur est coupé pour suivre la ligne des rampants du fronton. Les rampants se poursuivent sous forme de corniche sous le léger débord du toit. Les baies ont des linteaux droits, surmontées d'un tympan en plein cintre décoré d'un motif de roses pour celles du second niveau de façade. Si les baies sont en retrait par rapport au nu du mur, les appuis de fenêtres, droits au premier niveau et courbes au second, sont en revanche en saillie. La baie au centre de la façade est complétée par un garde corps ajouré. Deux bandeaux plats interrompus par les embrasures des baies traversent la façade, entre le soubassement et le premier niveau de baies et au dessus des baies du second niveau. Interrompu par le fronton, un large bandeau de cannelures plates complète le décor de la façade. Le soubassement est traité de façon à ressembler à de la pierre meulière grâce "à du ciment Portland peigné avec imitation d'appareil de pierre", tandis que le reste de la façade est enduit au ciment et peint pour donner l'impression d'un parement en pierre de taille.

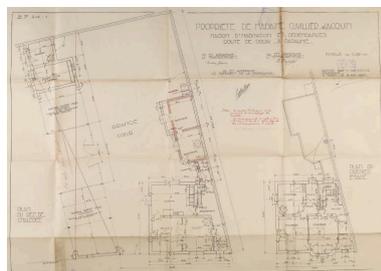
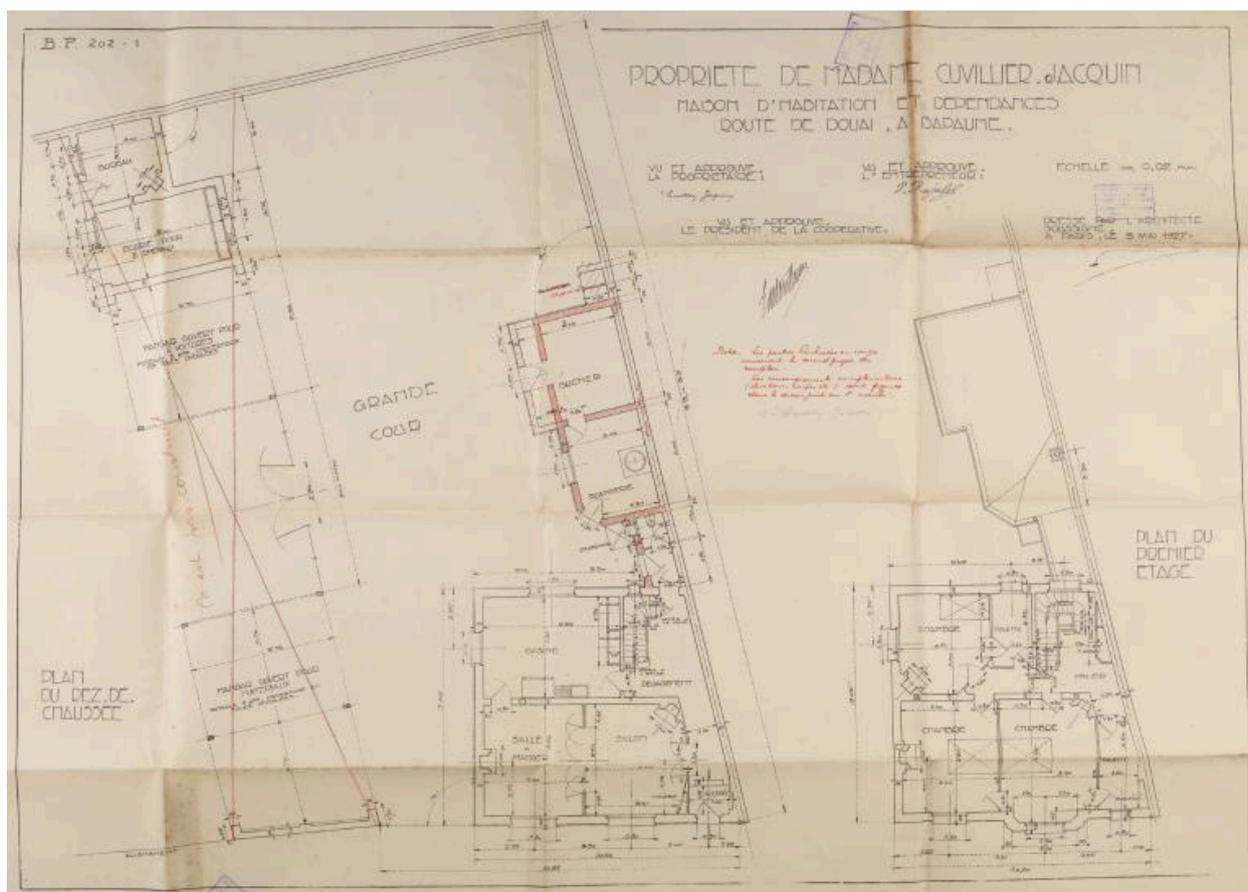
Propriété de Mme Cuvillier-Jacquin, route de Douai à Bapaume - Maison d'habitation et dépendances, route de Douai à Bapaume. Plans du rez-de-chaussée et du premier étage. Document daté et signé par Bidard (architecte), Rajadel (entrepreneur), le président de la coopérative et la propriétaire, le 5 mai 1927 (AD Pas de Calais, 10R9/110, dossier n°1792).
Phot. Thibaut Pierre (reproduction)
IVR32_20216200213NUCA

Propriété de Mme Cuvillier-Jacquin, route de Douai à Bapaume - Maison d'habitation et dépendances, route de Douai à Bapaume. Plans du rez-de-chaussée et du premier étage. Document daté et signé par Bidard (architecte), Rajadel (entrepreneur), le président de la coopérative et la propriétaire, le 5 mai 1927 (AD Pas de Calais, 10R9/110, dossier n° 1792).

Les plans montrent une maison assez classique du Nord, à front de rue, avec une distribution par un couloir latéral auquel on accède après un vestibule, et un jardin sur l'arrière. Le plan est cependant plutôt carré et non rectangulaire, bien que la forme de la parcelle ait conduit l'architecte à insérer la maison dans un trapèze. Ceci explique la présence dans le salon d'un placard en angle côté façade qui permet de conserver la symétrie de la pièce. Les dépendances, d'un seul niveau, sont situées dans le prolongement la maison avec laquelle elles communiquent, et non dans des bâtiments indépendants en fond de cour. Si la distribution latérale est plutôt rare dans les maisons bourgeoises qui privilégient une distribution centrale, la disposition des pièces est en revanche celle usuelle : au rez-de-chaussée, pièces de réception (salon et salle à manger) sur rue, cuisine sur cour ; chambres à l'étage auxquelles on accède par un escalier droit à retour situé au bout du couloir ; grenier sous les combles.

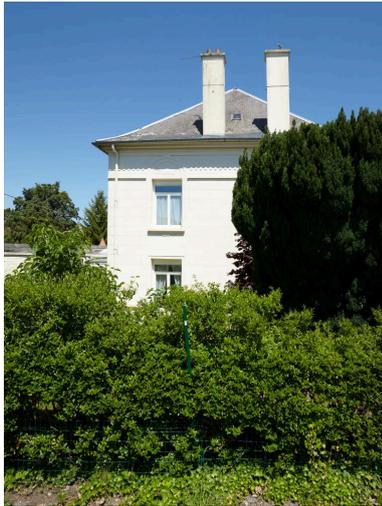
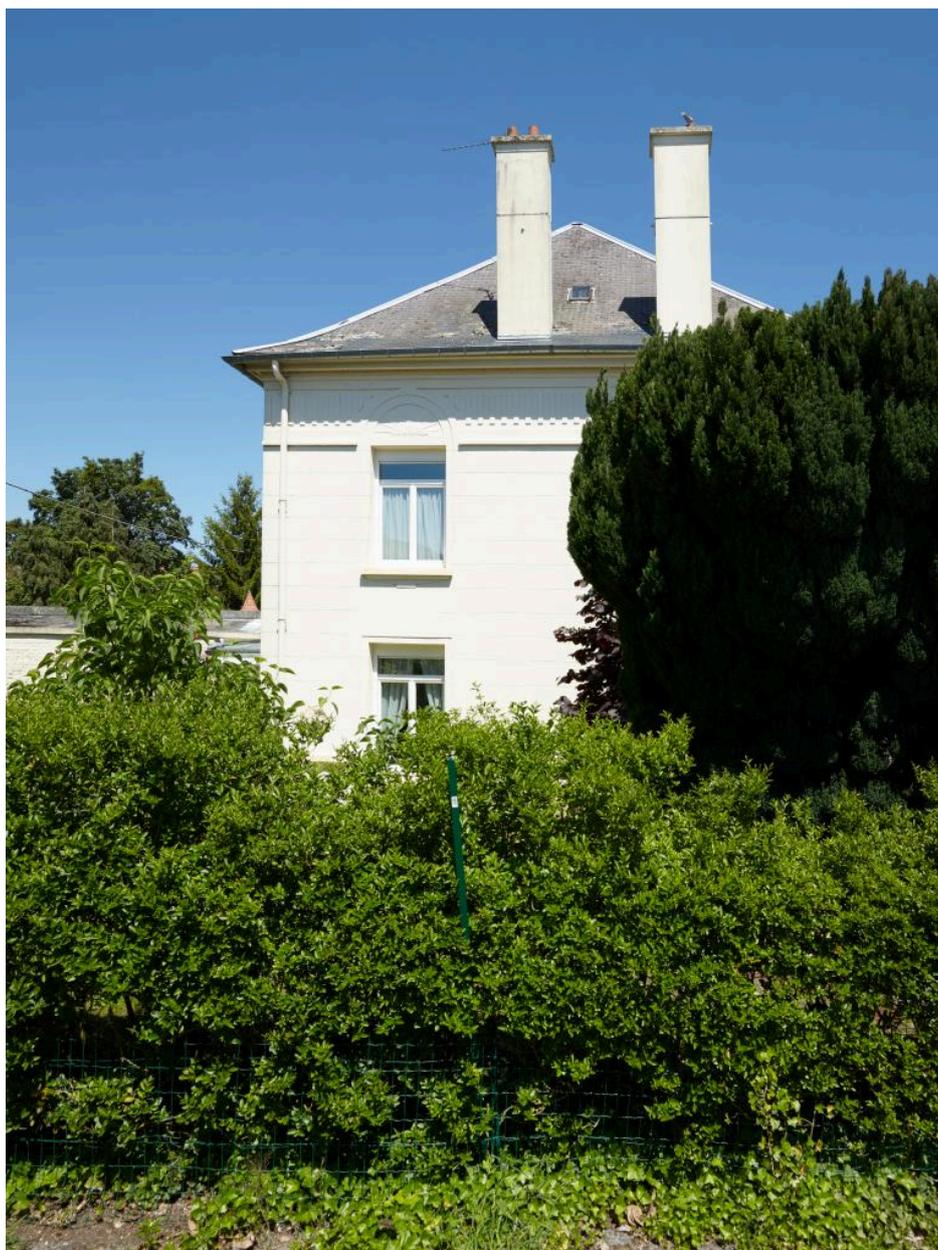
Vue de la façade latérale gauche.
Phot. Delphine Volto-Jourdan
IVR32_20216200627NUCA

Vue de la façade latérale gauche.

C'est le cas des décors de la façade latérale, réalisés en béton moulé, qui poursuivent ceux de la façade sur rue : tympan décoré de roses art déco et de lignes rayonnantes au dessus des baies du second niveau, bandeau de cannelures plates sous le rebord du toit, fausse pierre taillée en sous-bassement... ou de la toiture en pavillon en ardoises.

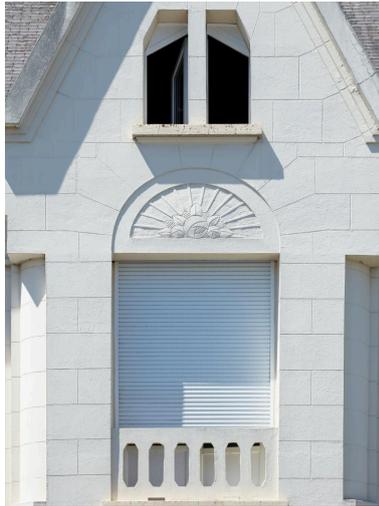
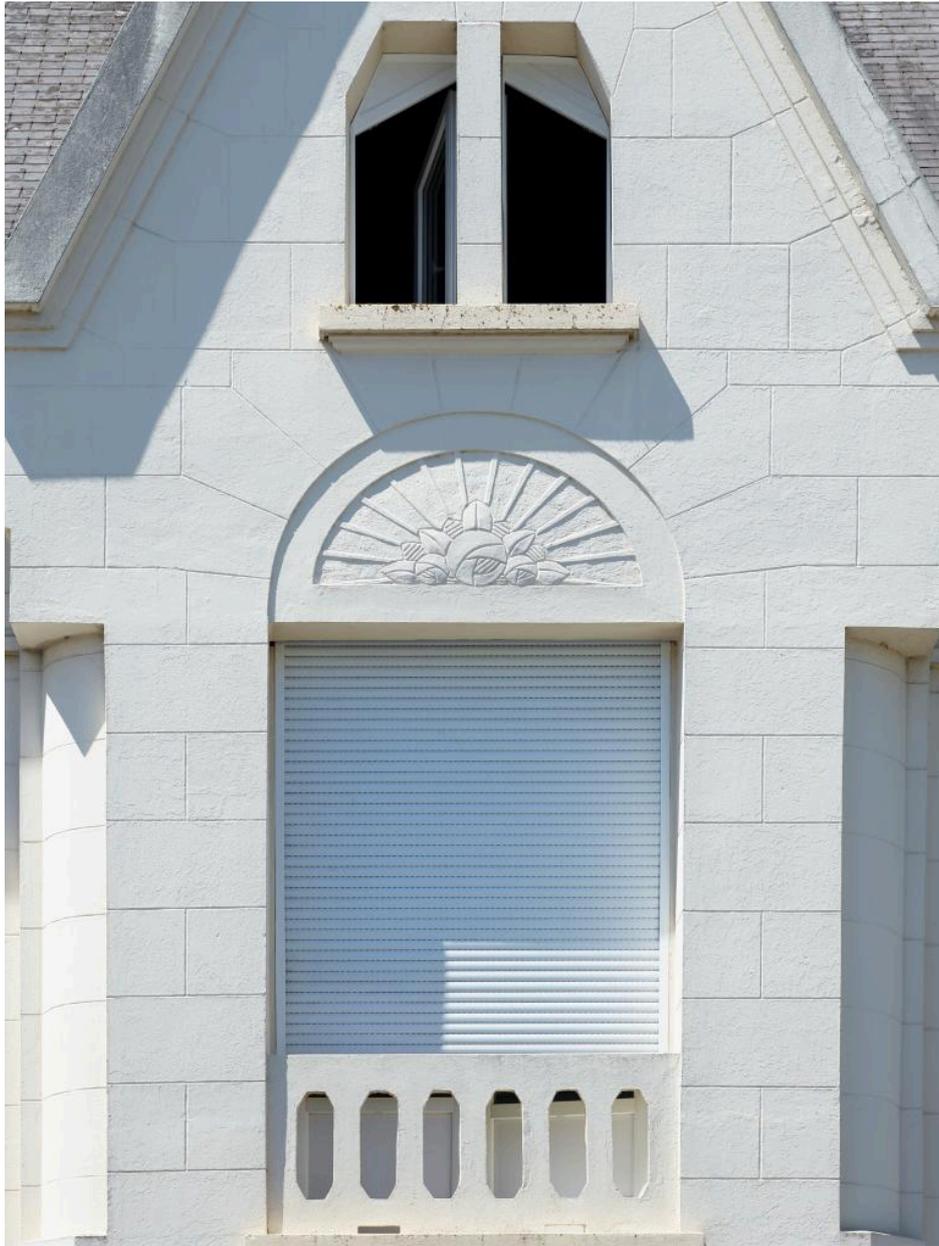
Détail du décor du fronton de
la façade sur la rue de Douai.
Phot. Delphine Volto-Jourdan
IVR32_20216200628NUCA

Détail du décor du fronton de la façade sur la rue de Douai.

Par son aspect tout d'abord : décors de roses géométriques, forme du fronton, références à l'antiquité du bandeau de cannelures plates sous le toit sont autant de détails qui rattachent le style de la maison à l'Art déco. La maison de Mme Cuvillier est une des très rares représentante de ce courant artistique à Bapaume.

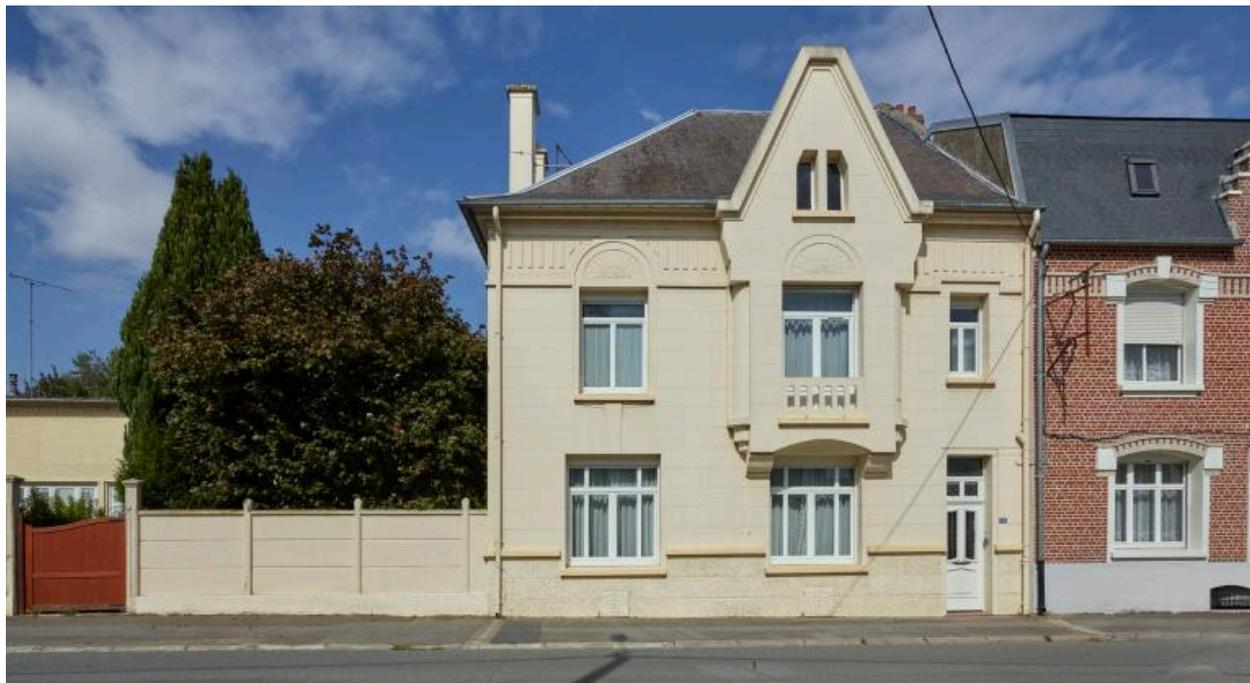
Vue générale de la façade depuis la rue de Douai.
Phot. Hubert Bouvet
IVR32_20196200460NUC4A

Vue générale de la façade depuis la rue de Douai.

La comparaison du dessin de l'élévation proposée par Bidard avec la façade de la maison actuelle montre que celle-ci a été réalisée fidèlement aux indications. Il n'est donc pas nécessaire de revenir sur la description, sauf en ce qui concerne les parties qui n'ont fait l'objet d'aucune description dans le devis ou d'aucun dessin de l'architecte.
