Hauts-de-France, Pas-de-Calais
Bapaume
18 rue de Douai

Maison, ancienne propriété de Mme Alice Cuvillier-Jacquin

Numéro de dossier : IA62005189

Cadre de l'étude : patrimoine de la Reconstruction , enquête thématique régionale La première Reconstruction

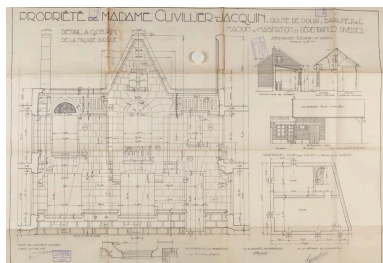
Propriété de Mme Cuvillier-Jacquin, route de Douai à Bapaume - Maison d'habitation et dépendances, route de Douai à Bapaume. Elévations et coupe. Document daté et signé par Bidard (architecte), Rajadel (entrepreneur), le président de la coopérative et la propriétaire, le 5 mai 1927 (AD Pas de Calais, 10R9/110, dossier n°1792).
Phot. Thibaut Pierre (reproduction)
IVR32_20216200212NUCA

Les dessins conservés aux AD du Pas de Calais montrent une façade sur rue est organisée en deux niveaux et un étage en surcroît, et trois travées. La travée de droite, qui correspond à l'entrée et au palier qui dessert les chambres, est un peu

plus étroite que les deux autres. Celle centrale est soulignée, à partir du second niveau, par un bow-window encadré de colonnes engagées reposant sur des culots coniques, qui se poursuit à l'étage par un haut fronton à la pointe tronquée. Ce dernier est percé de baies géminées rectangulaires dont l'angle extérieur est coupé pour suivre la ligne des rampants du fronton. Les rampants se poursuivent sous forme de corniche sous le léger débord du toit. Les baies ont des linteaux droits, surmontées d'un tympan en plein cintre décoré d'un motif de roses pour celles du second niveau de façade. Si les baies sont en retrait par rapport au nu du mur, les appuis de fenêtres, droits au premier niveau et courbes au second, sont en revanche en saillie. La baie au centre de la façade est complétée par un garde corps ajouré. Deux bandeaux plats interrompus par les embrasures des baies traversent la façade, entre le soubassement et le premier niveau de baies et au dessus des baies du second niveau. Interrompu par le fronton, un large bandeau de cannelures plates complète le décor de la façade. Le soubassement est traité de façon à ressembler à de la pierre meulière grâce "à du ciment Portland peigné avec imitation d'appareil de pierre", tandis que le reste de la façade est enduit au ciment et peint pour donner l'impression d'un parement en pierre de taille.

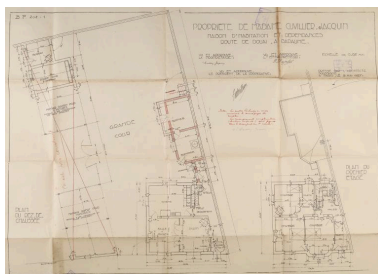
Propriété de Mme Cuvillier-Jacquin, route de Douai à Bapaume - Maison d'habitation et dépendances, route de Douai à Bapaume. Plans du rez-de-chaussée et du premier étage. Document daté et signé par Bidard (architecte), Rajadel (entrepreneur), le président de la coopérative et la propriétaire, le 5 mai 1927 (AD Pas de Calais, 10R9/110, dossier n°1792).
Phot. Thibaut Pierre (reproduction)
IVR32_20216200213NUCA

Les plans montrent une maison assez classique du Nord, à front de rue, avec une distribution par un couloir latéral auquel on accède après un vestibule, et un jardin sur l'arrière. Le plan est cependant plutôt carré et non rectangulaire, bien que la forme de la parcelle ait conduit l'architecte à insérer la maison dans un trapèze. Ceci explique la présence dans le salon d'un placard en angle côté façade qui permet de conserver la symétrie de la pièce. Les dépendances, d'un seul niveau, sont situées dans le prolongement la maison avec laquelle elles communiquent, et non dans des bâtiments indépendants en fond de cour. Si la distribution latérale est plutôt rare dans les maisons bourgeoises qui privilégient une distribution centrale, la disposition des pièces est en revanche celle usuelle : au rez-de-chaussée, pièces de réception (salon et salle à manger) sur rue, cuisine sur cour ; chambres à l'étage auxquelles on accède par un escalier droit à retour situé au bout du couloir ; grenier sous les combles.

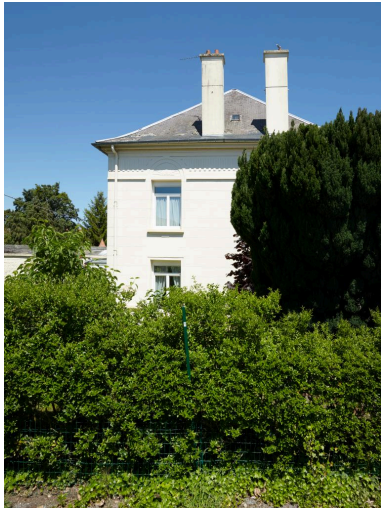
Vue de la façade latérale gauche.
Phot. Delphine Volto-Jourdan
IVR32_20216200627NUCA

C'est le cas des décors de la façade latérale, réalisés en béton moulé, qui poursuivent ceux de la façade sur rue : tympan décoré de roses art déco et de lignes rayonnantes au dessus des baies du second niveau, bandeau de cannelures plates sous le rebord du toit, fausse pierre taillée en sous-bassement... ou de la toiture en pavillon en ardoises.

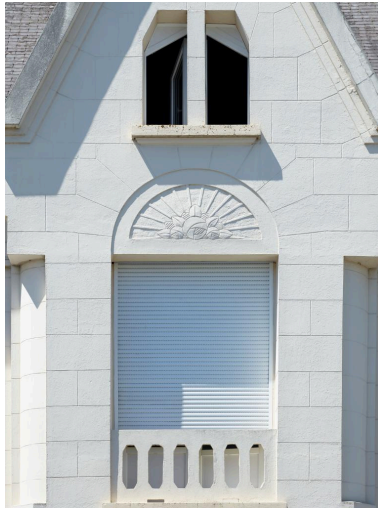
Détail du décor du fronton de
la façade sur la rue de Douai.
Phot. Delphine Volto-Jourdan
IVR32_20216200628NUCA

Par son aspect tout d'abord : décors de roses géométriques, forme du fronton, références à l'antiquité du bandeau de cannelures plates sous le toit sont autant de détails qui rattachent le style de la maison à l'Art déco. La maison de Mme Cuvillier est une des très rares représentante de ce courant artistique à Bapaume.

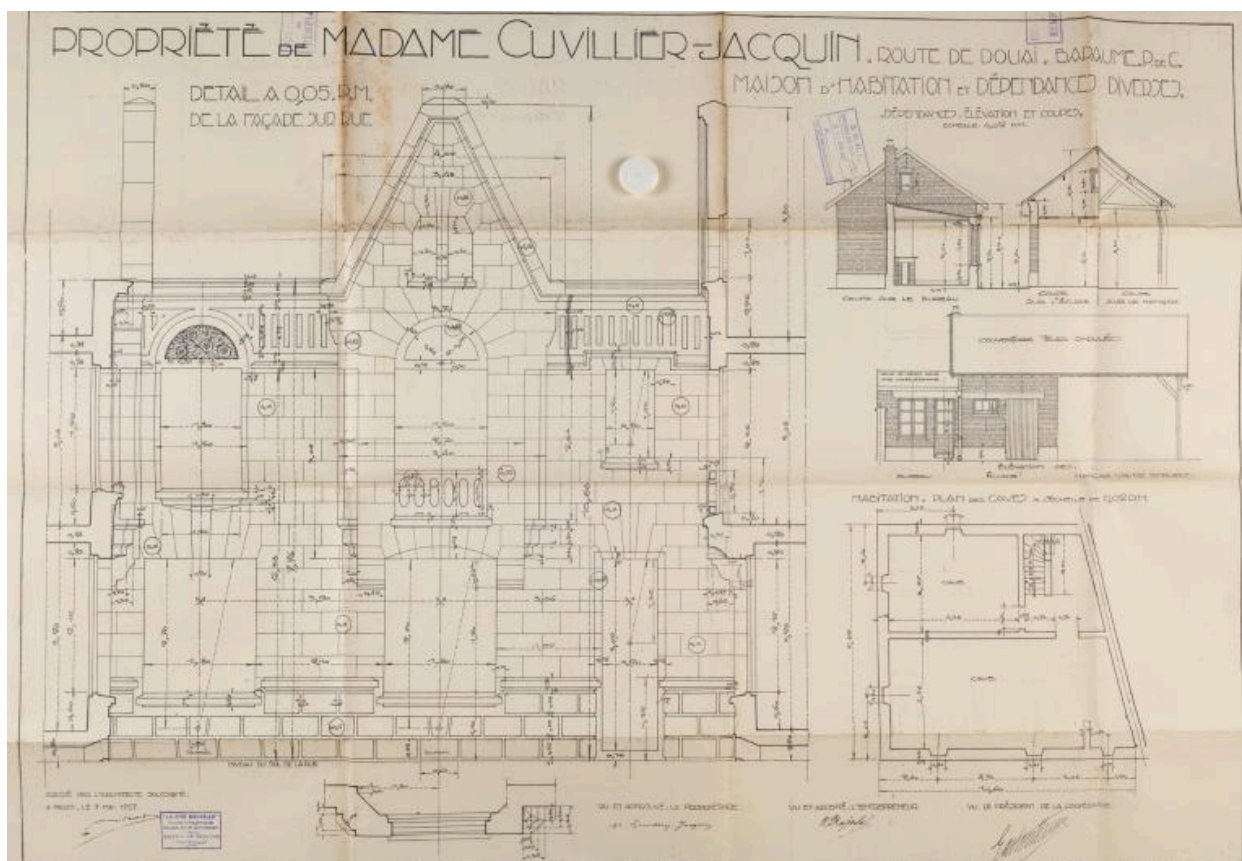
Propriété de Mme Cuvillier-Jacquín, route de Douai à Bapaume - Maison d'habitation et dépendances, route de Douai à Bapaume. Elevations et coupe. Document daté et signé par Bidard (architecte), Rajadel (entrepreneur), le président de la coopérative et la propriétaire, le 5 mai 1927 (AD Pas de Calais, 10R9/110, dossier n° 1792).

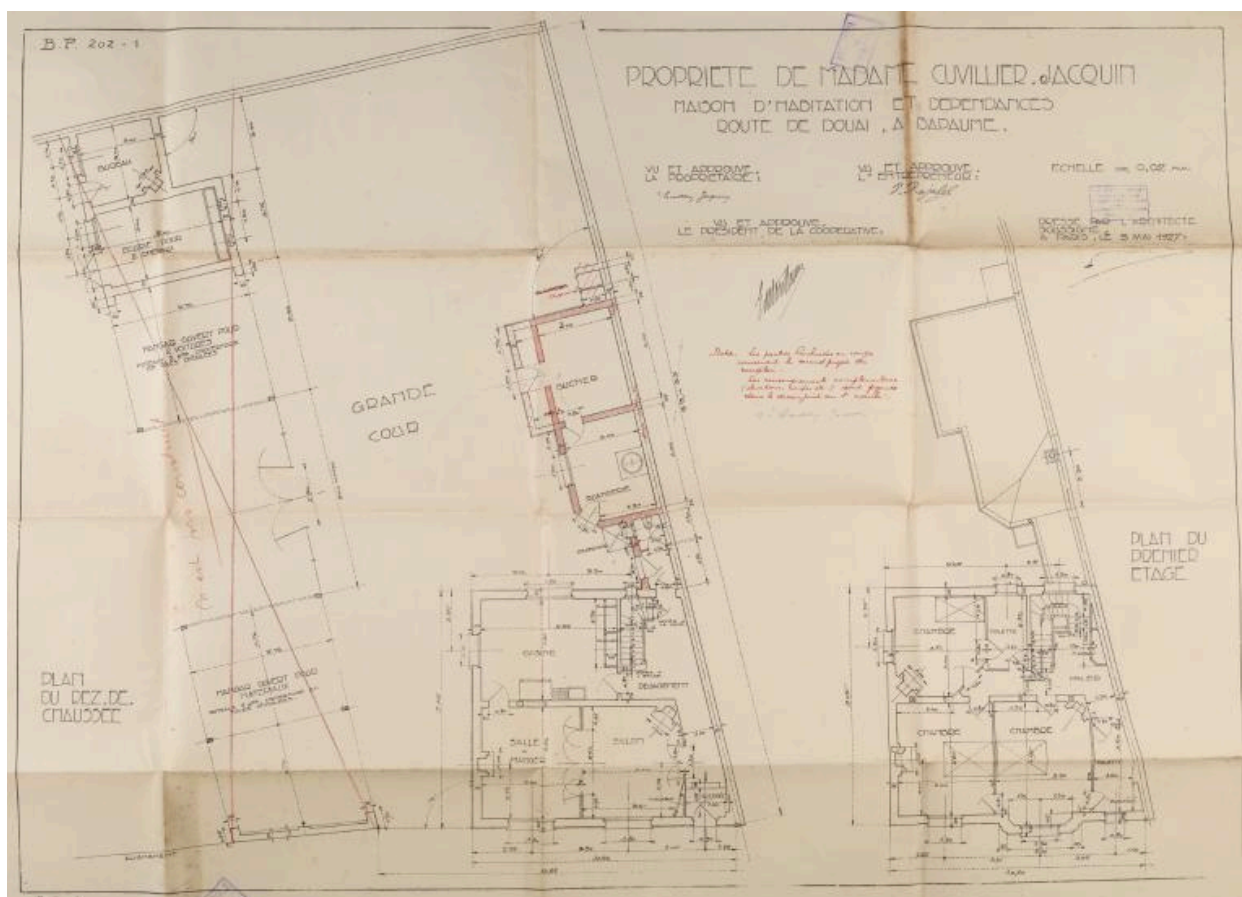
Propriété de Mme Cuvillier-Jacquin, route de Douai à Bapaume - Maison d'habitation et dépendances, route de Douai à Bapaume. Plans du rez-de-chaussée et du premier étage. Document daté et signé par Bidard (architecte), Rajadel (entrepreneur), le président de la coopérative et la propriétaire, le 5 mai 1927 (AD Pas de Calais, 10R9/110, dossier n° 1792).

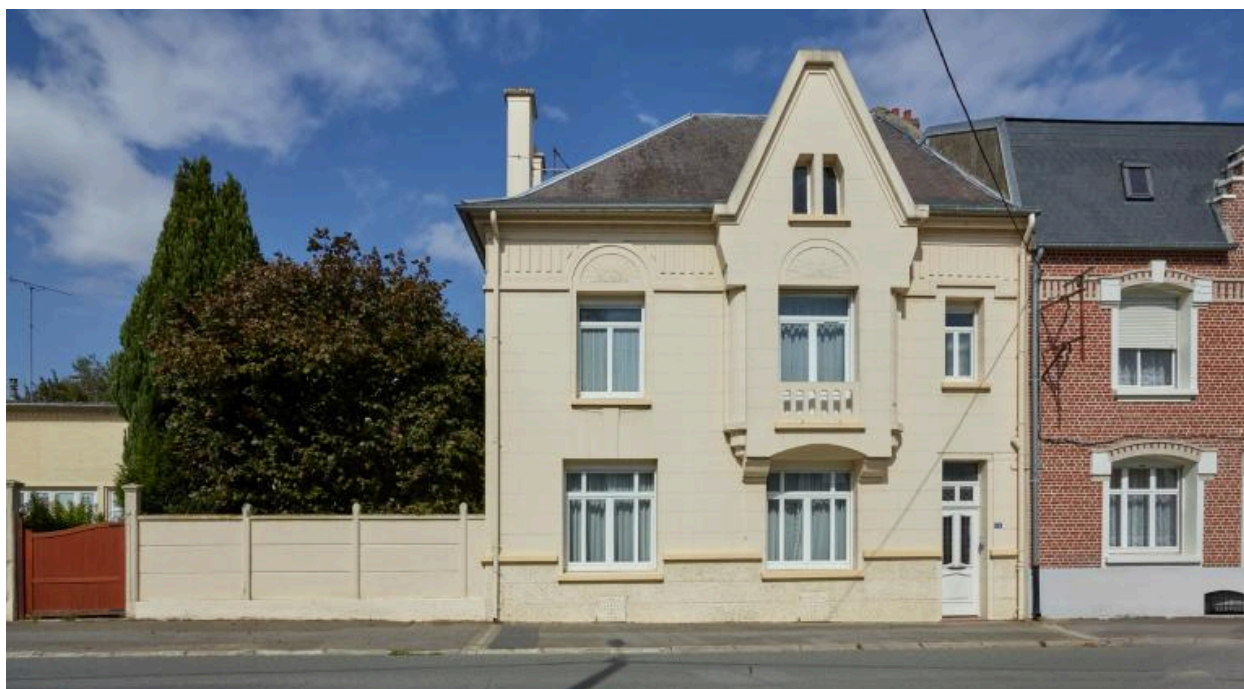
Vue générale de la façade depuis la rue de Douai.

La comparaison du dessin de l'élévation proposée par Bidard avec la façade de la maison actuelle montre que celle-ci a été réalisée fidèlement aux indications. Il n'est donc pas nécessaire de revenir sur la description, sauf en ce qui concerne les parties qui n'ont fait l'objet d'aucune description dans le devis ou d'aucun dessin de l'architecte.

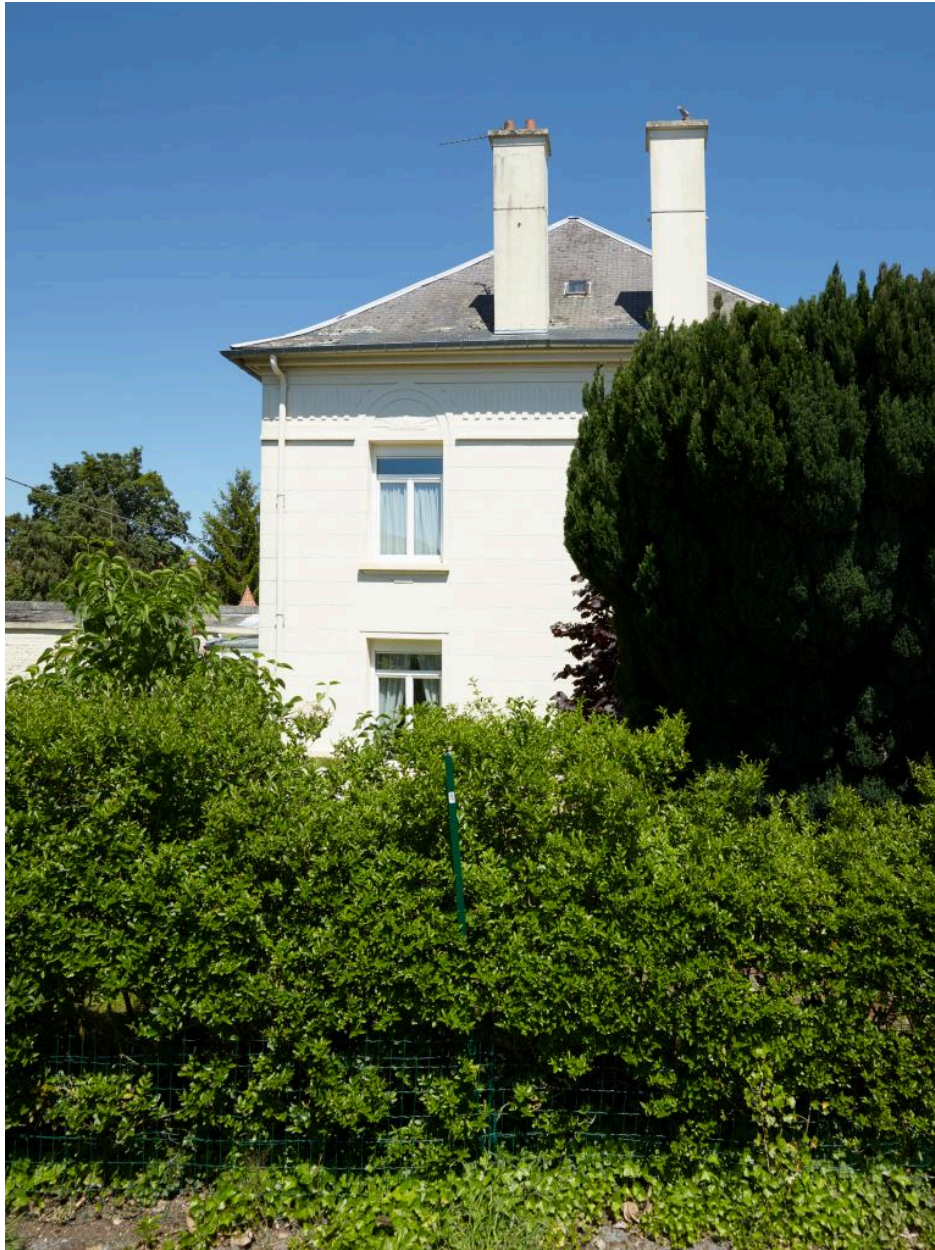
Vue de la façade latérale gauche.

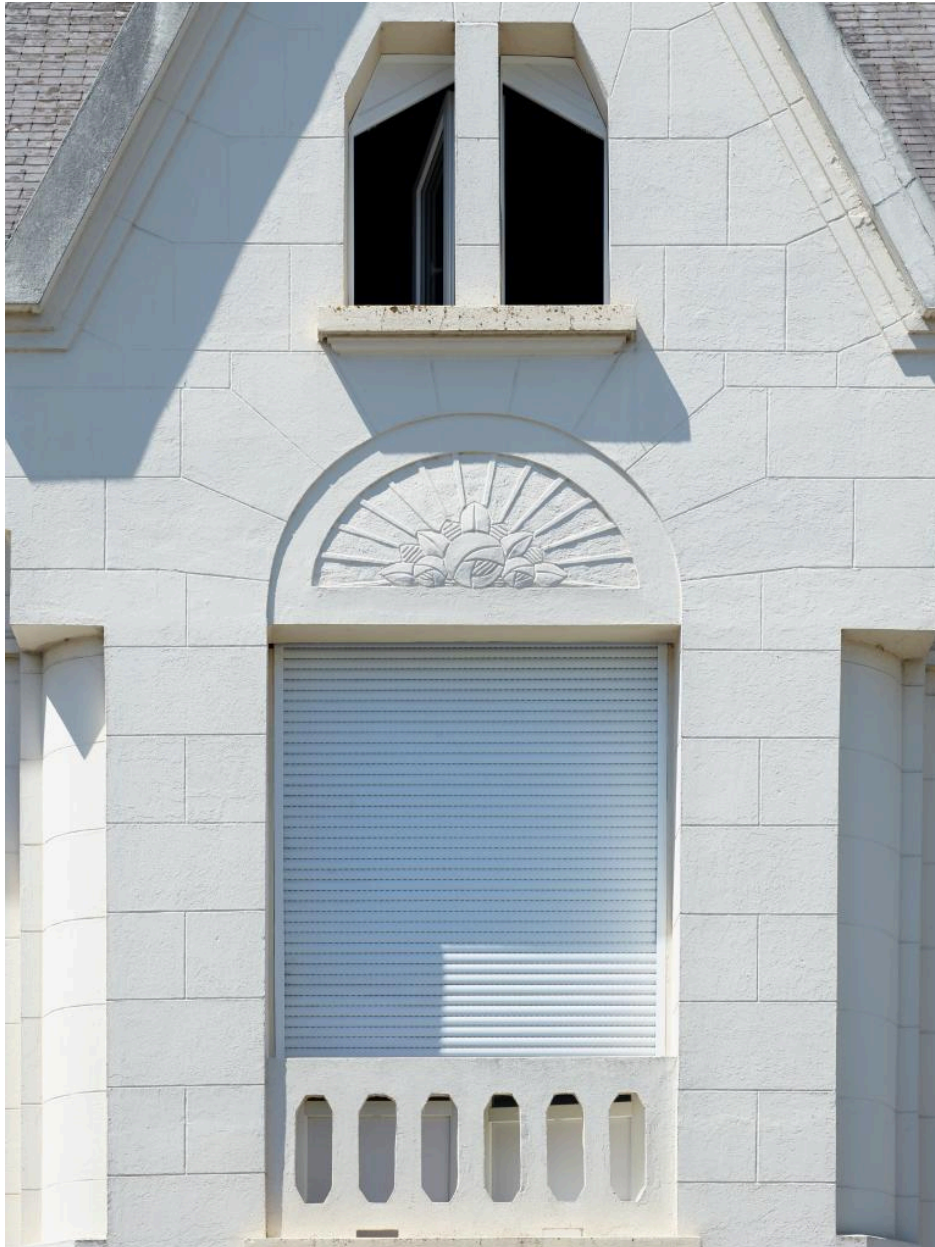
Détail du décor du fronton de la façade sur la rue de Douai.
