Hauts-de-France, Somme  
Ville-le-Marclet  
24 rue Georges-Outrebon , ancienne rue de Bas

## Maison à trois unités d'habitation à Ville-le-Marclet

Numéro de dossier : IA80009751  
Date de l'enquête initiale : 2009  
Date(s) de rédaction : 2009  
Cadre de l'étude : inventaire topographique Val-de-Nièvre  
Degré d'étude : étudié

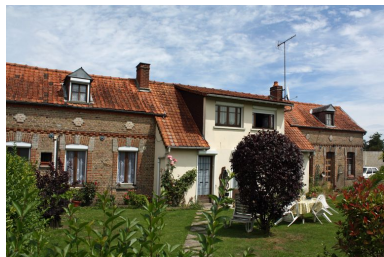
Vue d'ensemble des trois  
logements, façade sur jardin.  
Phot. Bertrand Fournier  
IVR22\_20098005124NUCA

La maison à trois unités d'habitation, en rez-de-chaussée, est construite en brique et couverte de tuile mécanique. L'ensemble est implanté perpendiculairement à la rue, et distribué par un "usoir" postérieur aménagé en jardin. Mutations observées : reconstruction du logement du centre en parpaings de béton (surélévation du comble et extension en appentis).

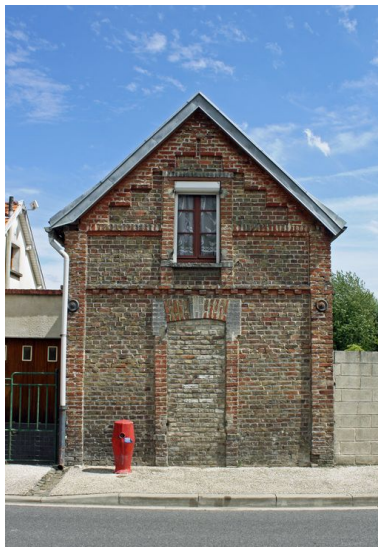
Pignon muré sur la rue.  
Phot. Bertrand Fournier  
IVR22\_20098005125NUCA

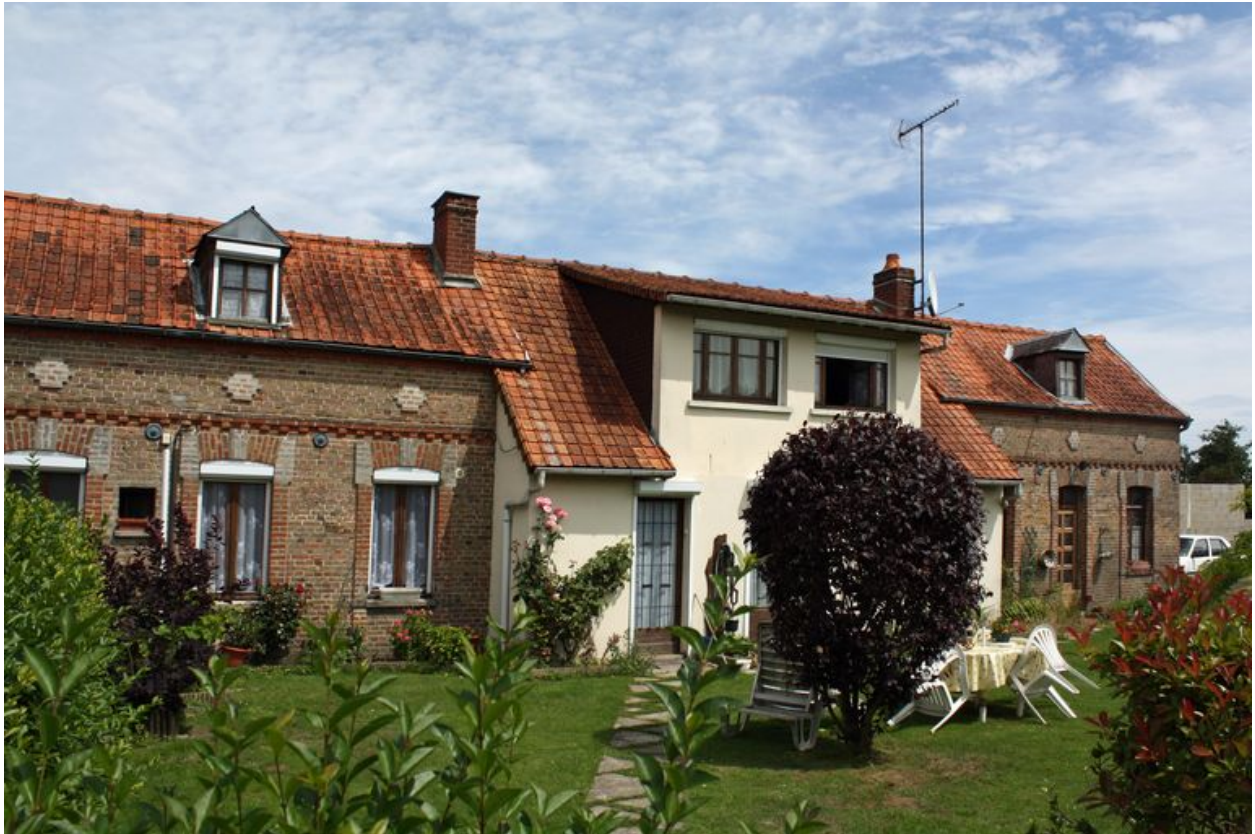
IVR22\_20098005124NUCA

Vue d'ensemble des trois logements, façade sur jardin.

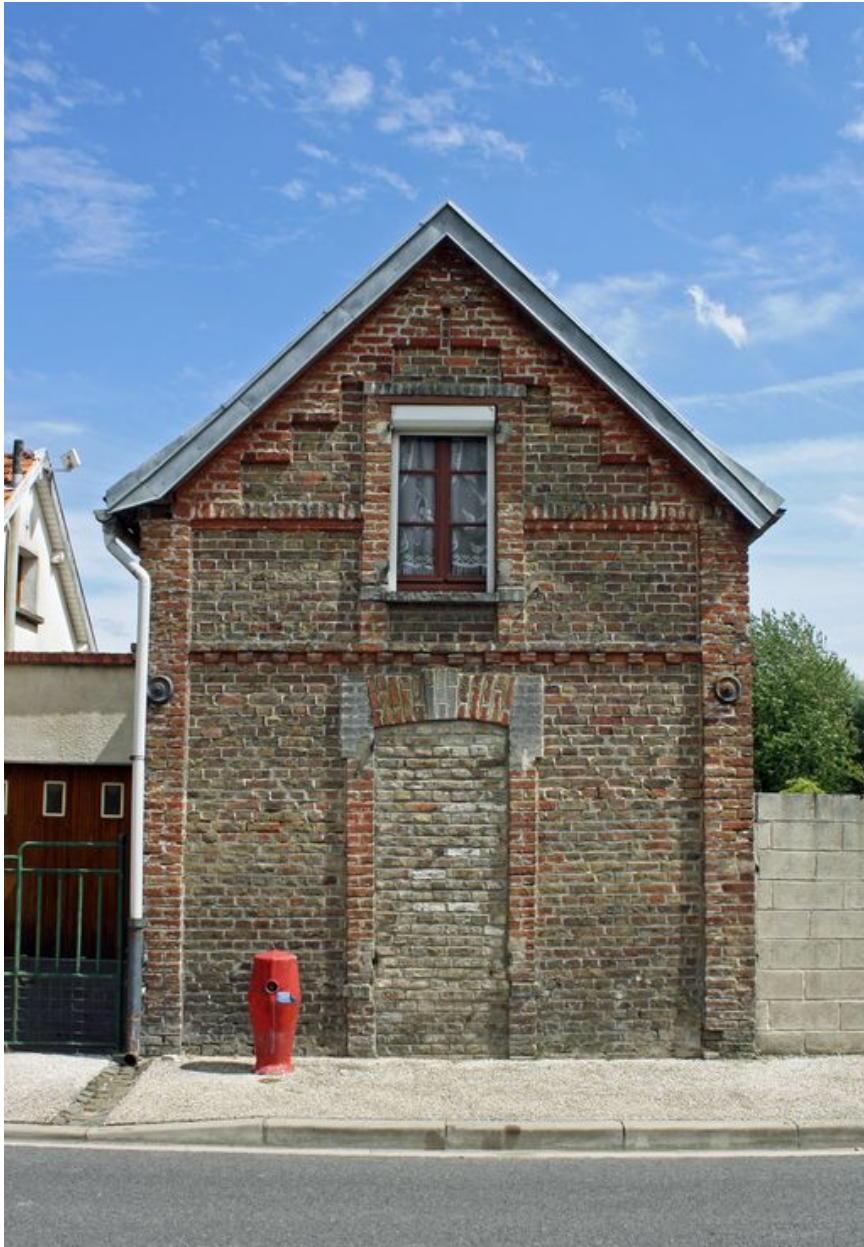
IVR22\_20098005125NUCA

Pignon muré sur la rue.
