Hauts-de-France, Aisne
Dagny-Lambercy
Église paroissiale Saint-Pierre
Église paroissiale Saint-Pierre

Peinture monumentale en trompe-l'oeil, de style néo-médiéval

Numéro de dossier : IM02002548
Date de l'enquête initiale : 1999
Date(s) de rédaction : 2000
Cadre de l'étude : opération ponctuelle canton de Rozoy-sur-Serre
Degré d'étude : recensé

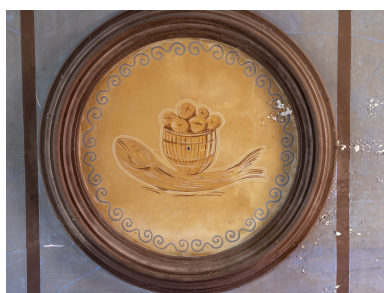
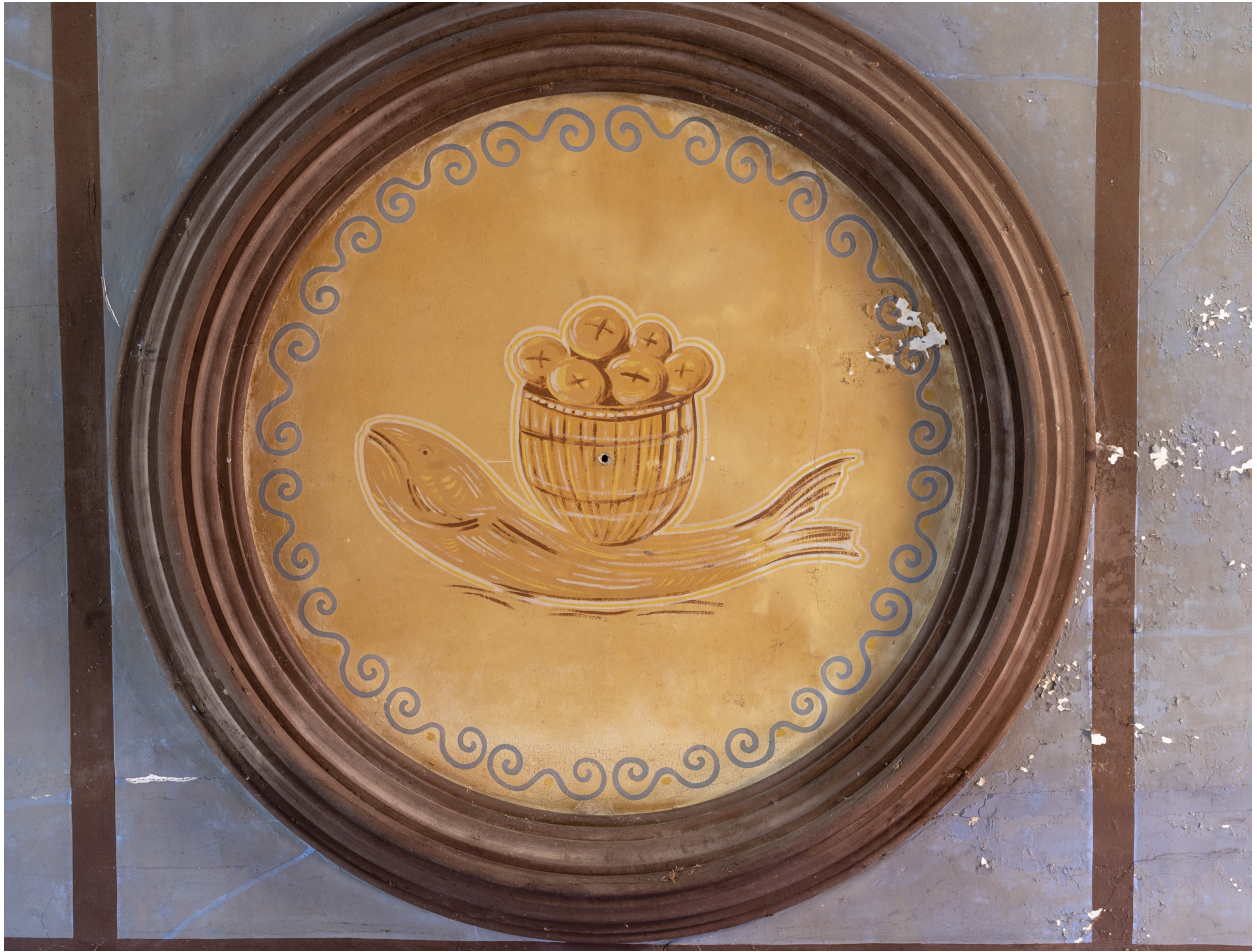
Décor peint, sur le plafond du chœur.
Phot. Pierre Thibaut
IVR32_20250200312NUCA

Décor peint, sur le plafond du chœur.

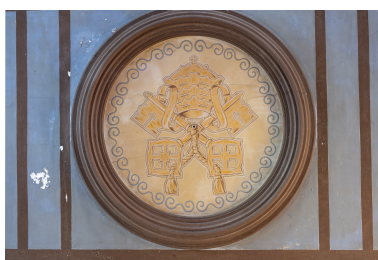
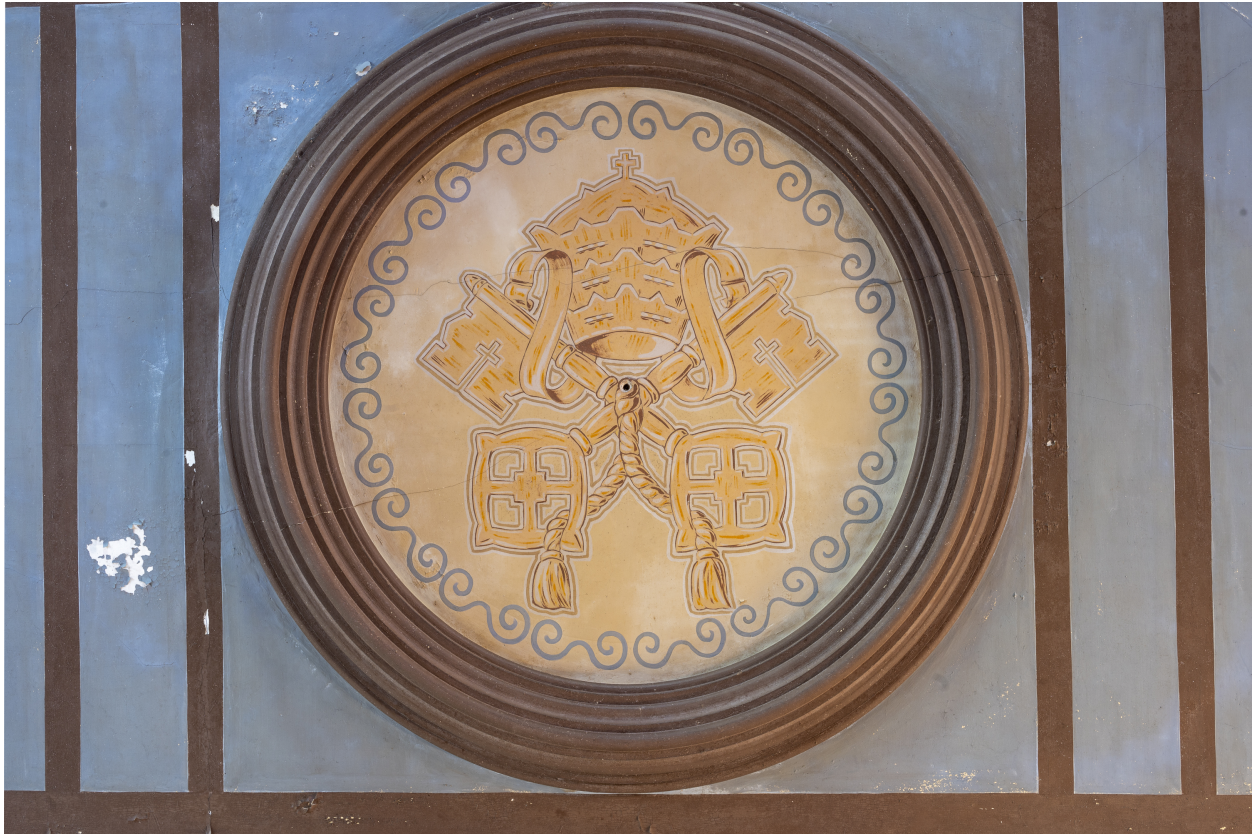
Décor peint, sur le plafond du chœur.
Phot. Pierre Thibaut
IVR32_20250200311NUCA

Décor peint, sur le plafond du chœur.

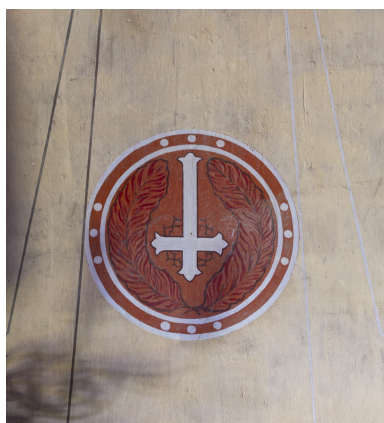
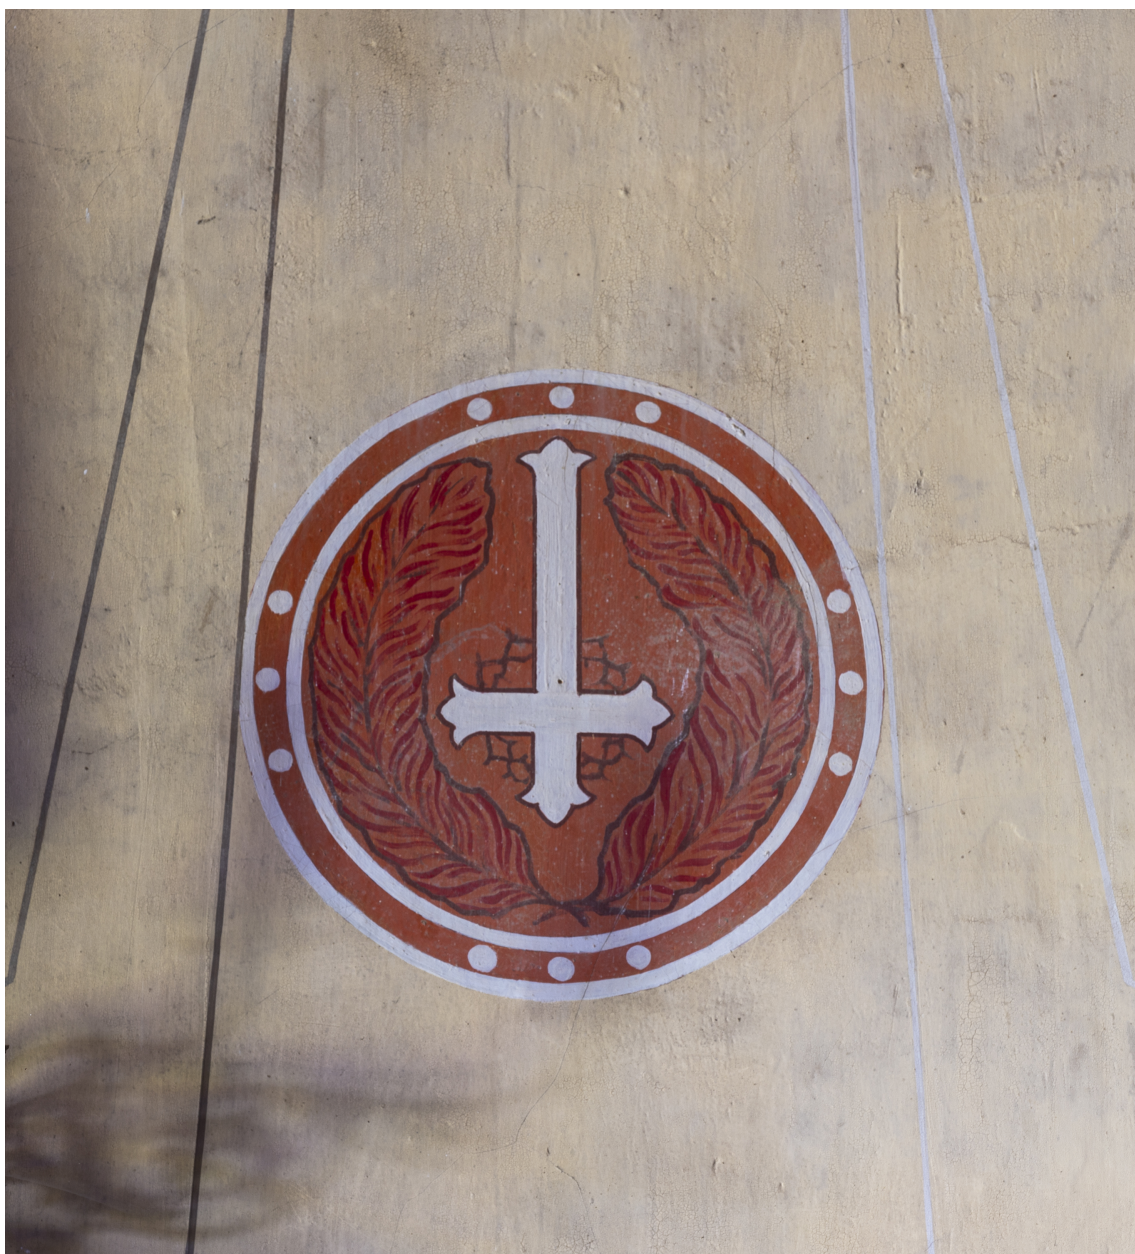
Vue partielle des peintures du décor mural.
Phot. Pierre Thibaut
IVR32_20250200282NUCA

Vue partielle des peintures du décor mural.

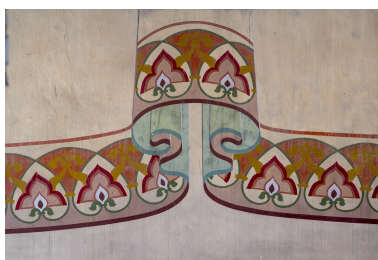
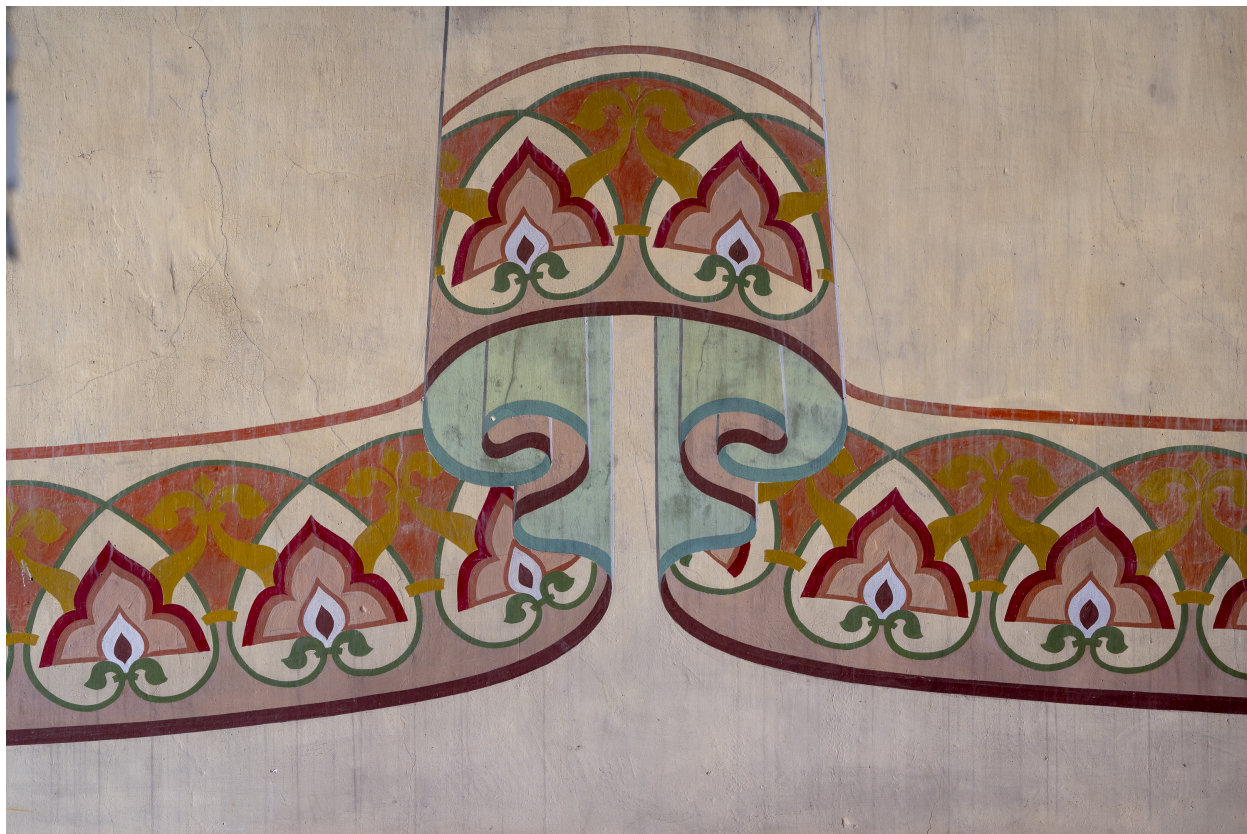
Vue partielle des peintures du décor mural.
Phot. Pierre Thibaut
IVR32_20250200281NUCA

Vue partielle des peintures du décor mural.

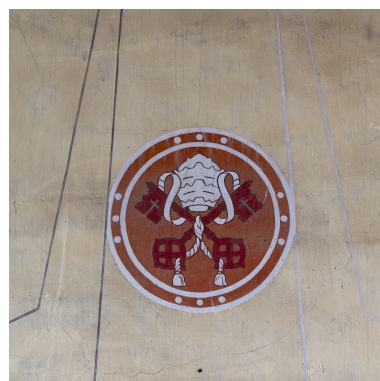
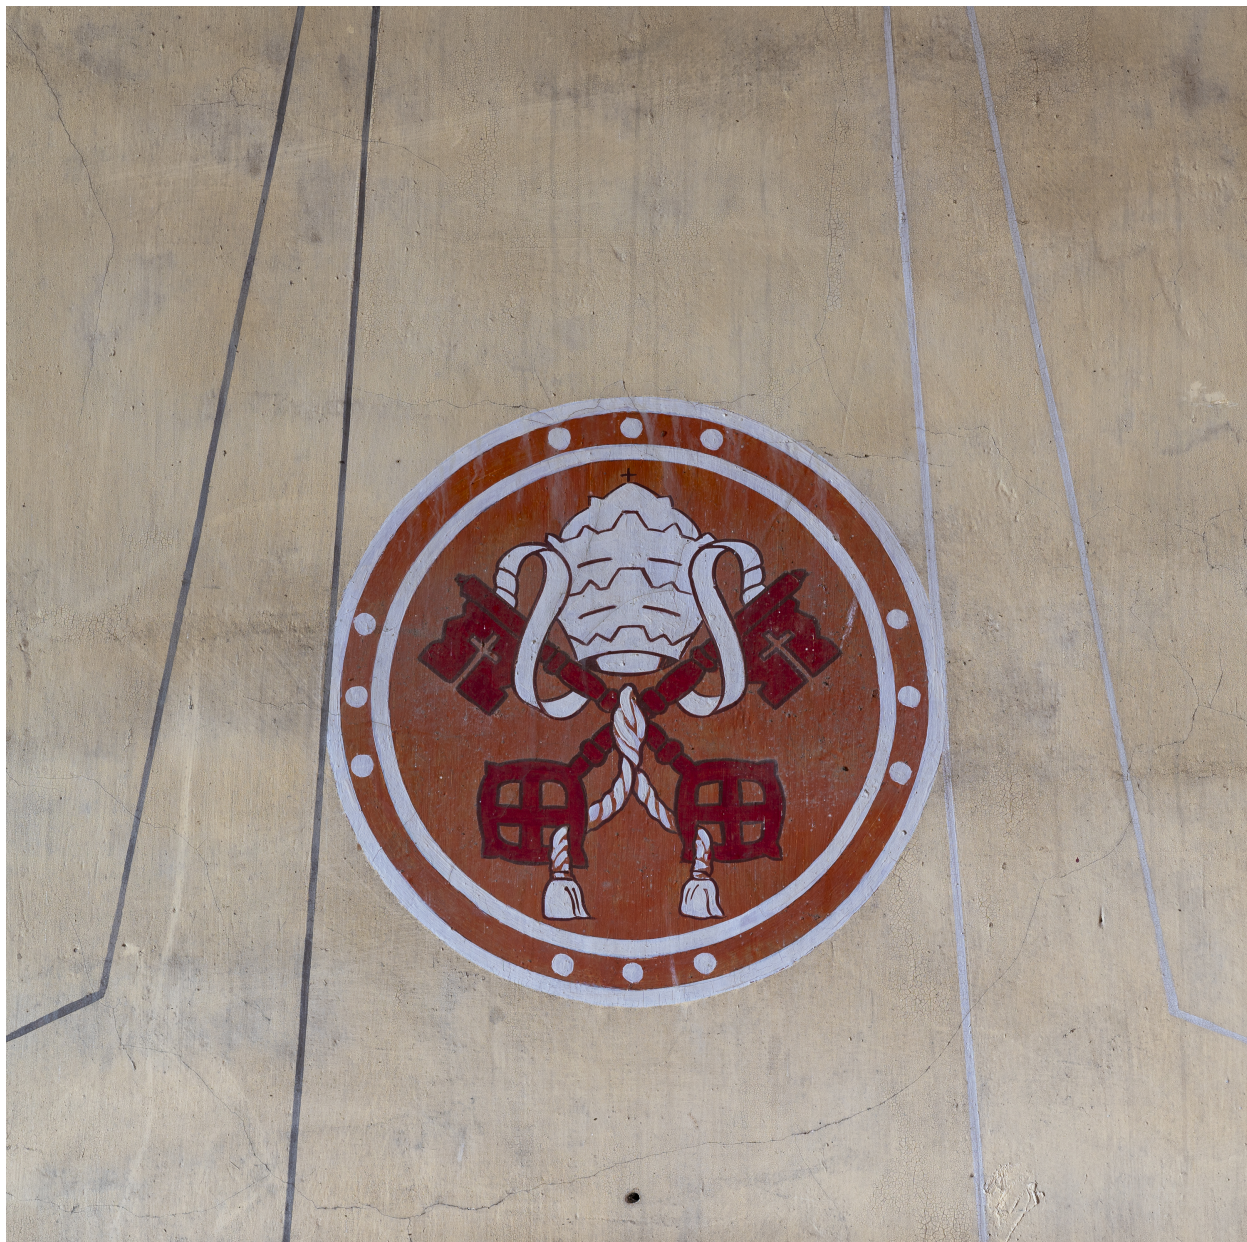
Vue partielle des peintures du décor mural.
Phot. Pierre Thibaut
IVR32_20250200280NUCA

Vue partielle des peintures du décor mural.

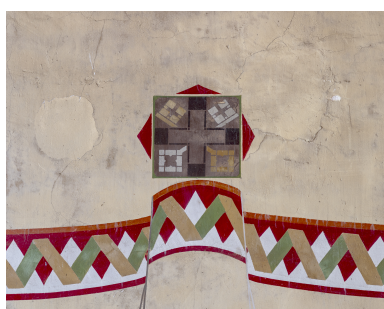
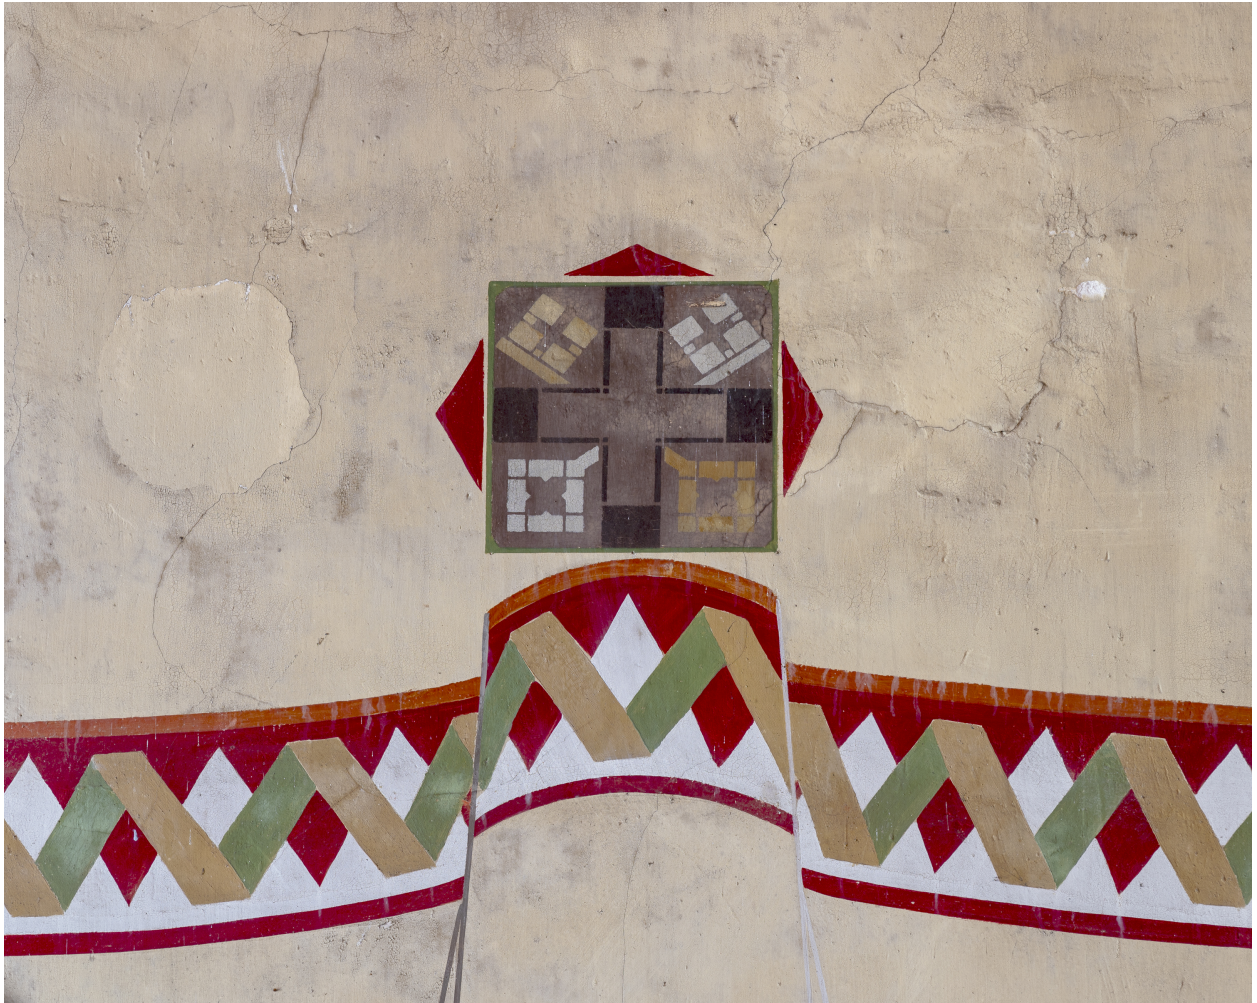
Vue partielle des peintures du décor mural.
Phot. Pierre Thibaut
IVR32_20250200279NUCA

Vue partielle des peintures du décor mural.

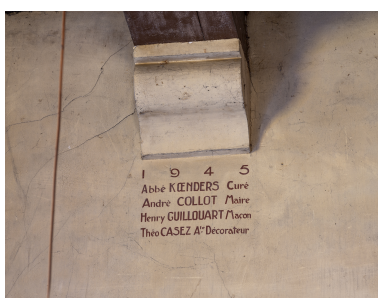
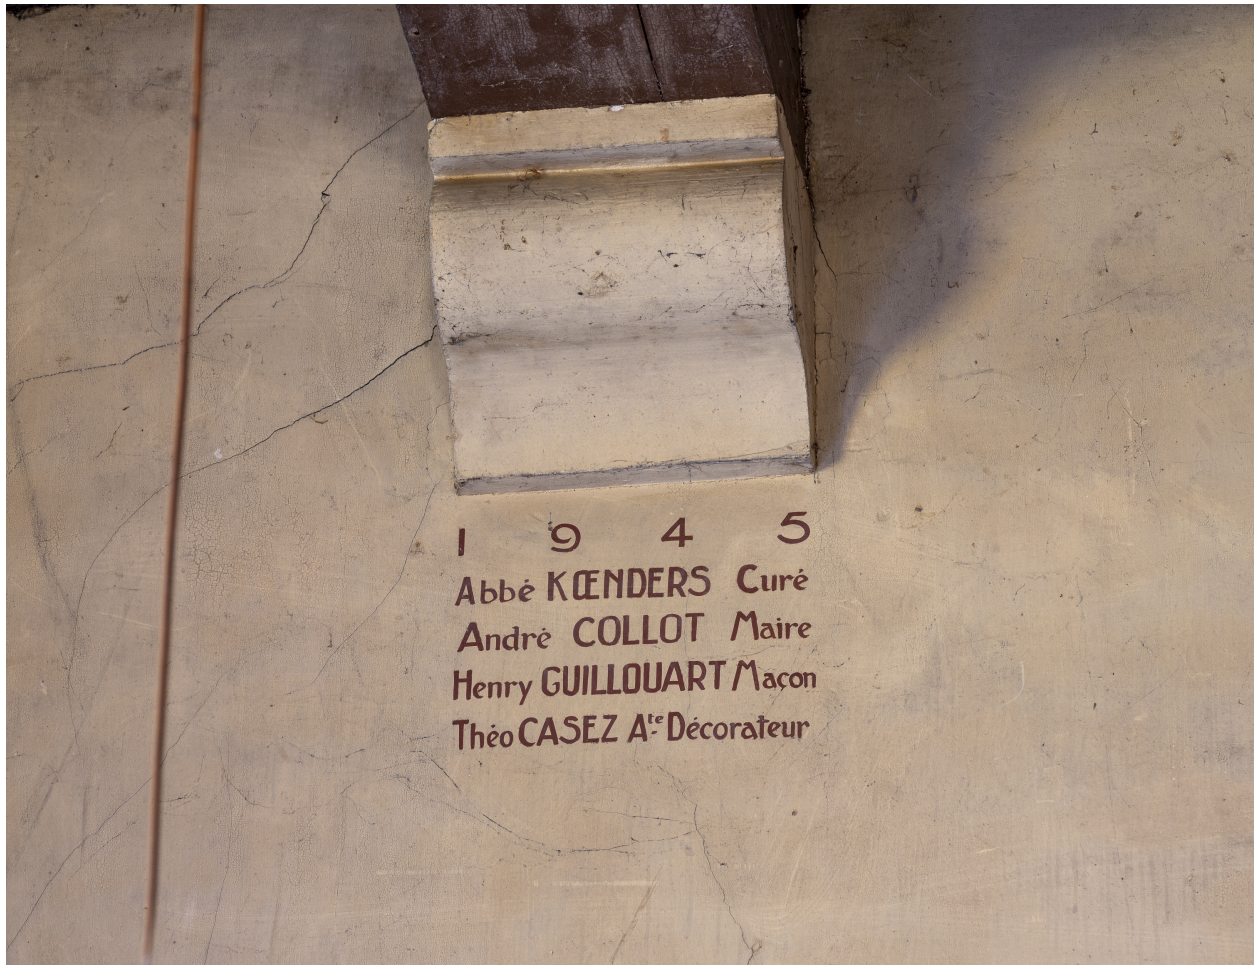
Inscription (peinte, à l'entrée de la nef, sur la partie haute de la peinture monumentale de l'élévation nord) :
1945/ABBE KOENDERS CURE/ANDRE COLLOT MAIRE/HENRY GUILLOUART MACON/THEO CASEZ Ate
DECORATEUR.

Vue des signatures des maîtres d'ouvrages et maître d'œuvre, ayant réalisé des travaux pour l'église en 1945.
Phot. Pierre Thibaut
IVR32_20250200277NUCA

Vue des signatures des maîtres d'ouvrages et maître d'œuvre, ayant réalisé des travaux pour l'église en 1945.
