Hauts-de-France, Aisne
Saint-Quentin
Ancienne collégiale royale, actuellement basilique Saint-Quentin

Fonts baptismaux (cuve baptismale à infusion)

Numéro de dossier : IM02004717
Date de l'enquête initiale : 2010
Date(s) de rédaction : 2010
Cadre de l'étude : enquête thématique régionale la basilique de Saint-Quentin
Degré d'étude : étudié

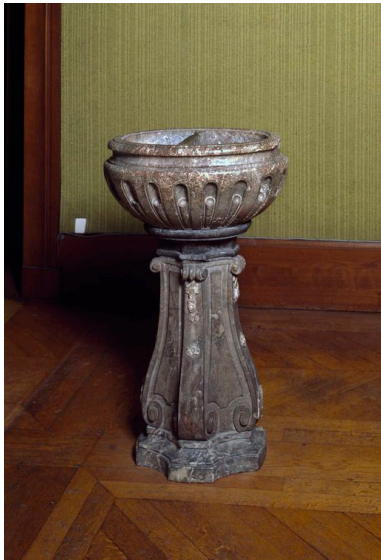
Phot. Thierry Lefébure
IVR22_20100200230XA

Les fonts baptismaux ont été sculptés dans un marbre veiné gris à nuance rosée. L'élément qui relie le pied et la cuve est en calcaire noir. Quelques sujets décoratifs en marbre blanc sont rapportés sur le pied. L'objet est constitué d'une base au contour chantourné, s'inscrivant néanmoins dans un ovale. Cette base est surmontée d'un pied au profil galbé, agrémenté d'un décor en relief, sculpté dans la masse, et de quelques motifs en relief, rapportés. Un élément en calcaire noir permet la transition entre le pied, de périmètre chantourné, et la cuve, de plan ovale et d'élévation galbée. La cuve porte un décor extérieur, taillé dans la masse. Elle comporte une séparation intérieure en marbre, qui la divise en deux compartiments inégaux.

La cuve est ornée à l'extérieur de cannelures rudentées. Les volutes du pied sont rehaussés de quelques sujets végétaux (feuille, fleur, rose).

Vue générale.

Le couvercle manque, ainsi que deux roses et une feuille en marbre blanc. La cuve et le pied ont perdu un peu de matière, par éclats. Le pied a quelques fentes.

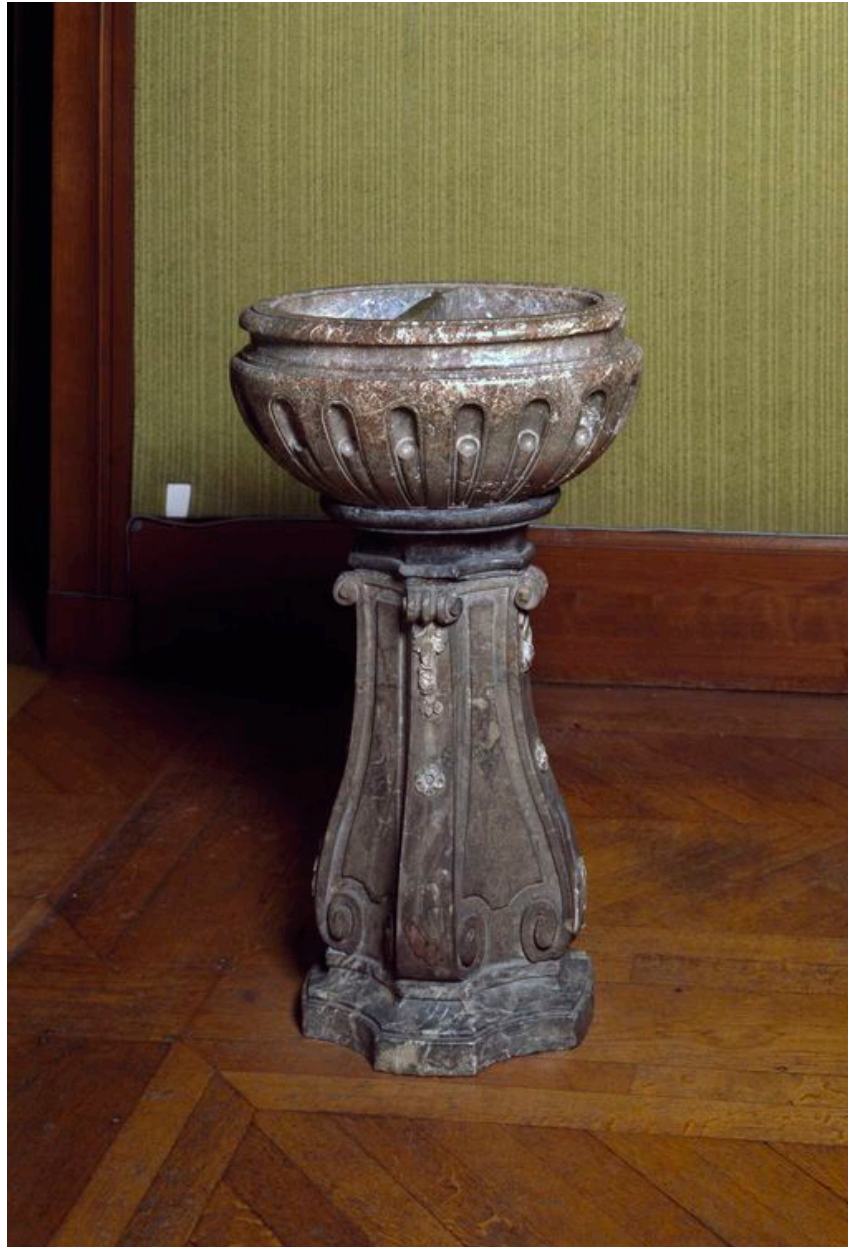
IVR22_20100200230XA

Vue générale.
