Hauts-de-France, Aisne  
Vervins  
place de l' Eglise

## Eglise paroissiale Notre-Dame de Vervins

Numéro de dossier : IA02000348  
Date de l'enquête initiale : 1999  
Date(s) de rédaction : 1999  
Cadre de l'étude : inventaire topographique ville de Vervins  
Degré d'étude : étudié  
Référence du dossier Monument Historique : PA00115970

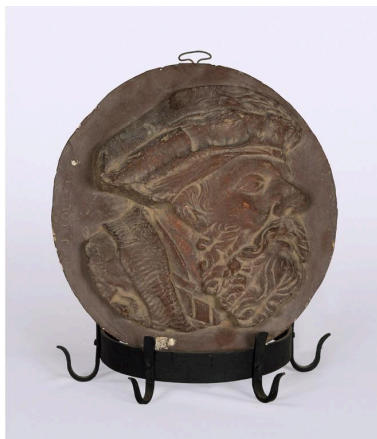
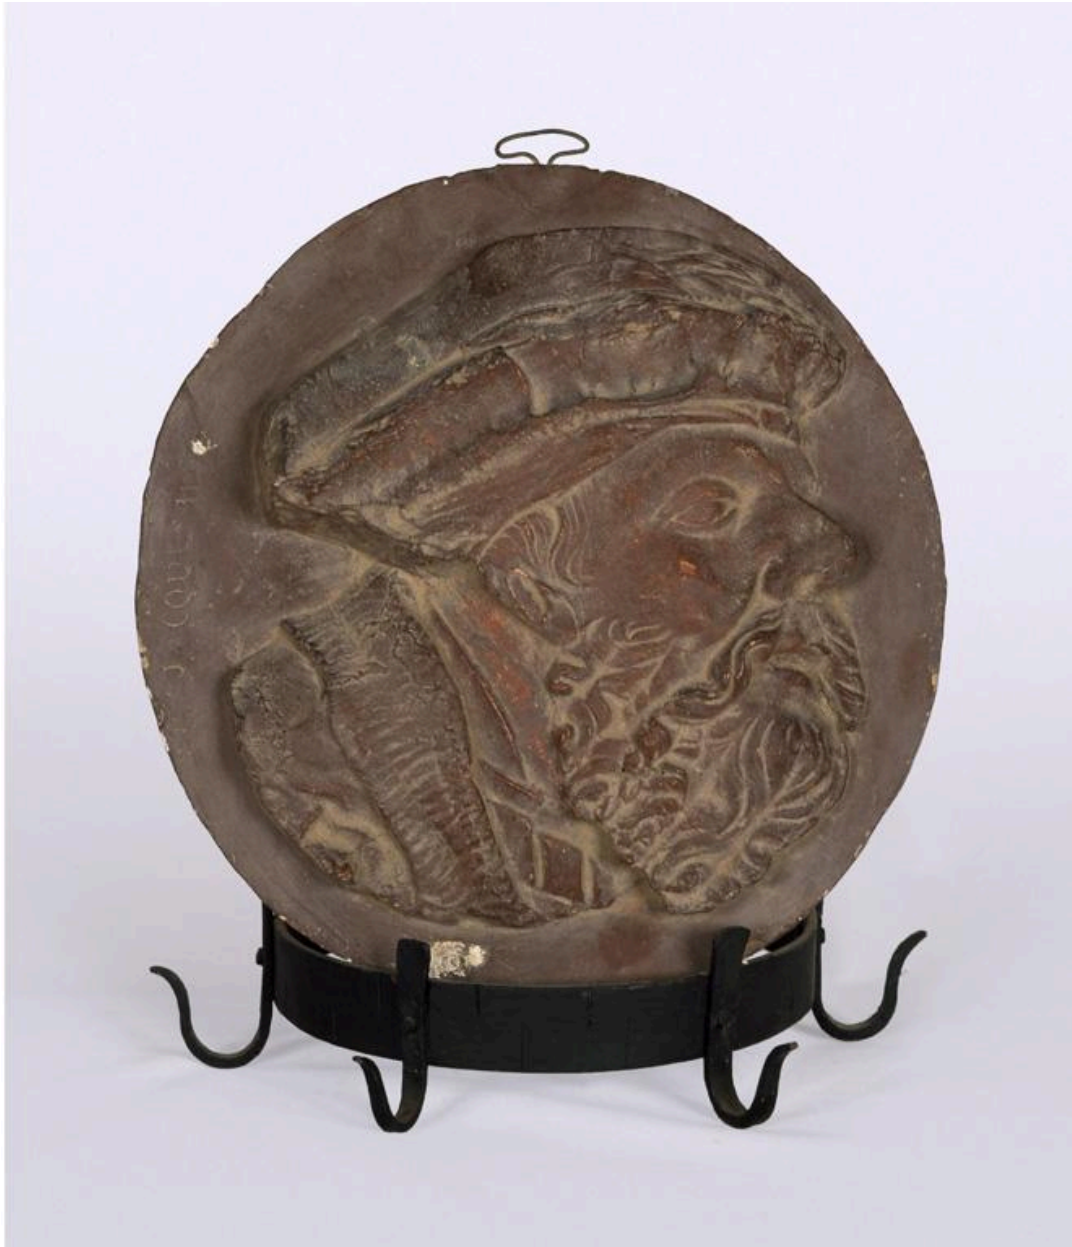
Médaillon sculpté, situé sur le porche, représentant Jacques 2 de Coucy, seigneur de Vervins.

Médaille sculptée, située sur le porche, représentant Jacques 2 de Coucy, seigneur de Vervins.

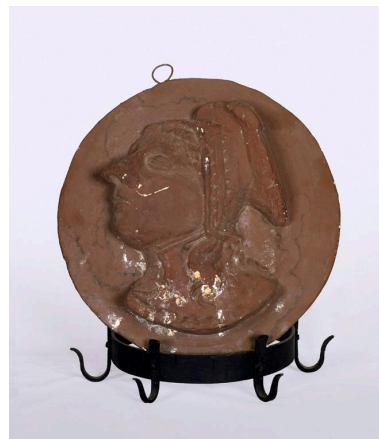
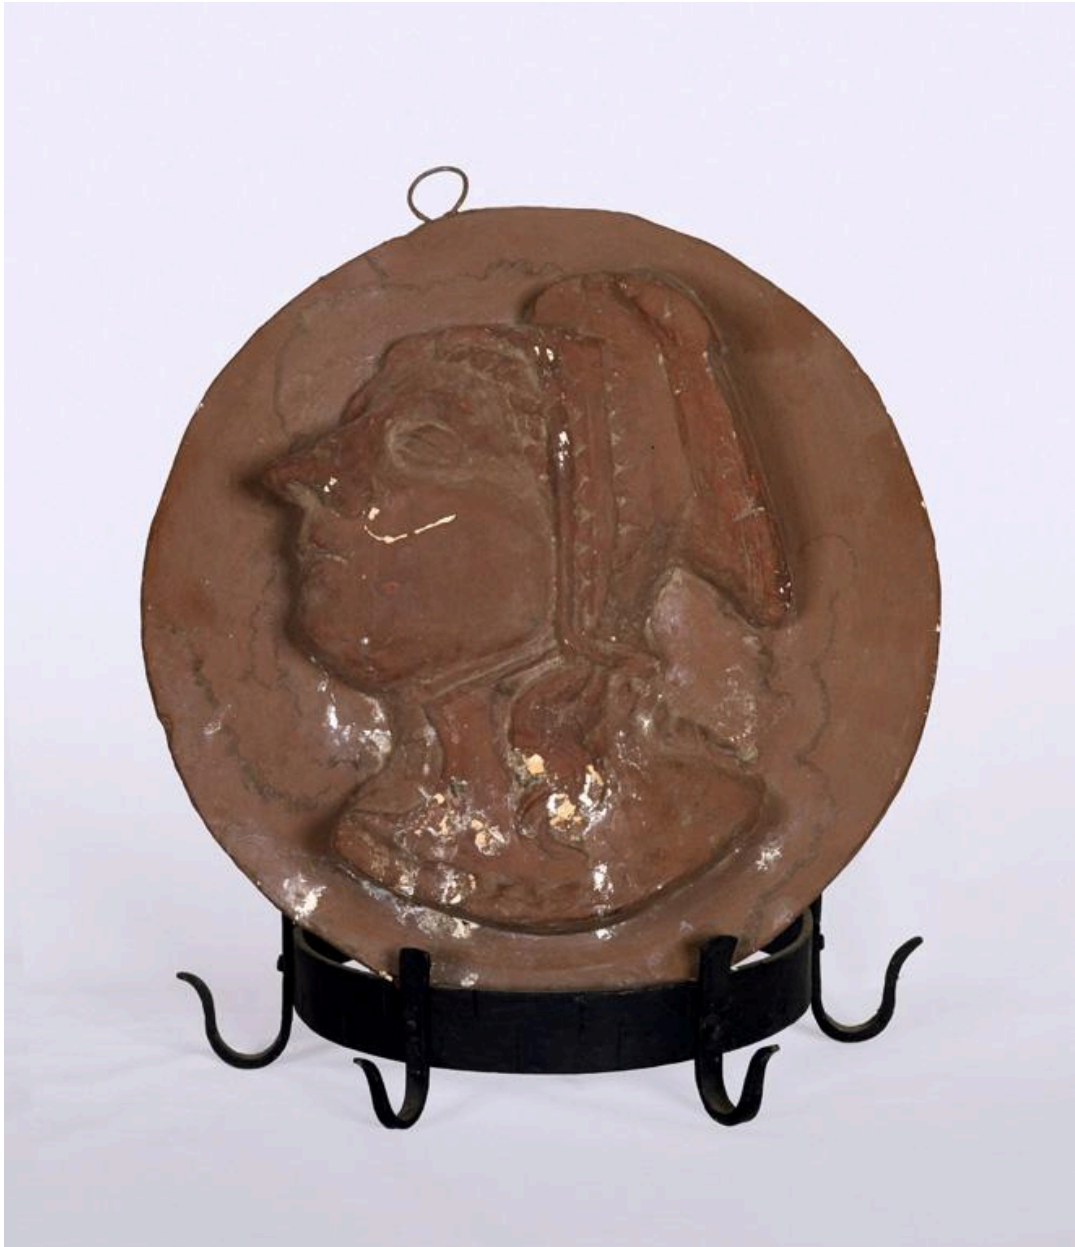
Médaillon sculpté situé sur le porche, représentant Antoinette d'Oignies, épouse de Jacques 2 de Coucy.

Médaille sculptée située sur le porche, représentant Antoinette d'Oignies, épouse de Jacques 2 de Coucy.

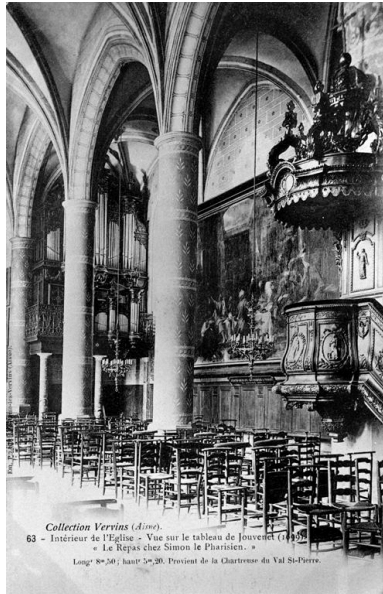
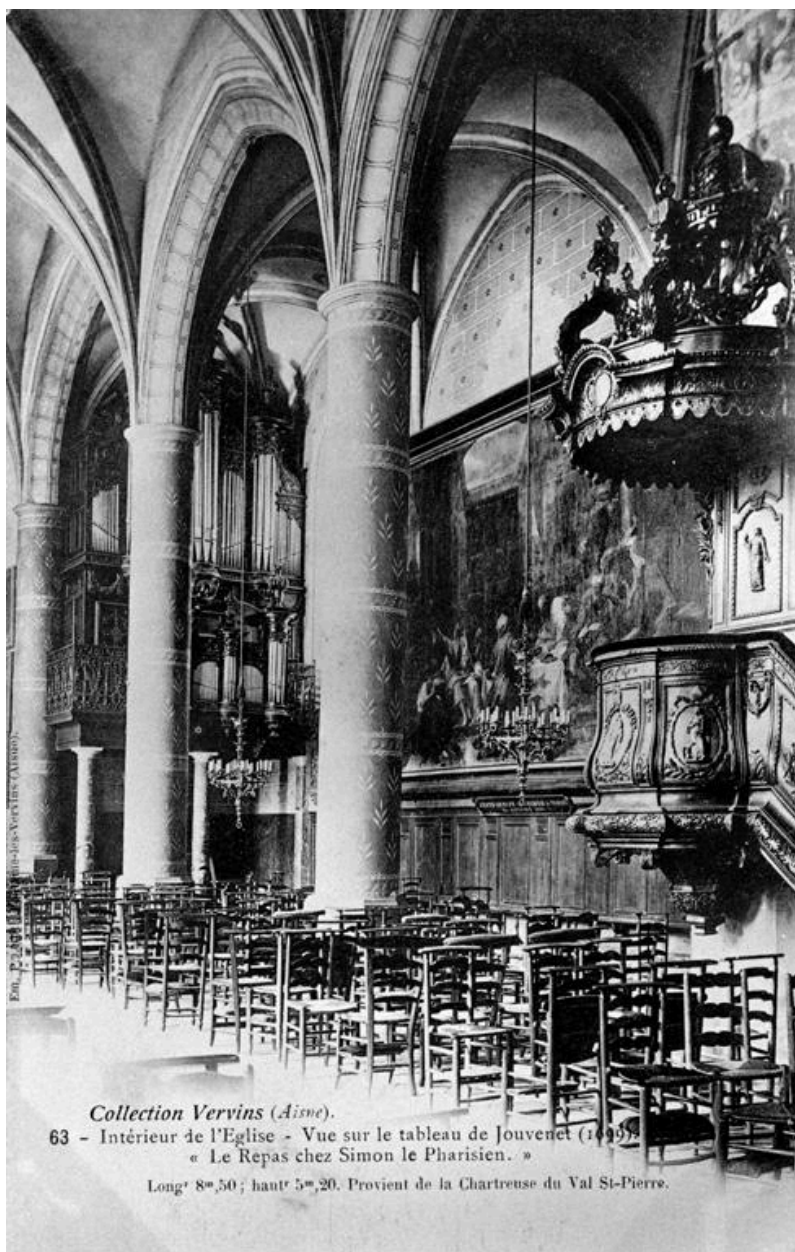
Collection Vervins (Aisne).  
63 - Intérieur de l'Eglise - Vue sur le tableau de Jouvenet (1745)  
« Le Repas chez Simon le Pharisien. »  
Long: 8-50; haut: 5-20. Provenit de la Chartreuse du Val St-Pierre.

Vue du bas-côté nord, avec la  
chaire à prêcher et le tableau  
de Jouvenet 'Le Repas chez  
Simon' (vue prise avant 1914).

63 - Intérieur de l'Eglise - Vue sur le tableau de Jouvenet (1695)  
« Le Repas chez Simon le Pharisien. »

Long<sup>r</sup> 8<sup>m</sup>,50 ; haut<sup>r</sup> 5<sup>m</sup>,20. Provient de la Chartreuse du Val St-Pierre.

Vue du bas-côté nord, avec la chaire à prêcher et le tableau de Jouvenet 'Le Repas chez Simon' (vue prise avant 1914).
