Hauts-de-France, Aisne
Vervins
place de l' Eglise

Eglise paroissiale Notre-Dame de Vervins

Numéro de dossier : IA02000348
Date de l'enquête initiale : 1999
Date(s) de rédaction : 1999
Cadre de l'étude : inventaire topographique ville de Vervins
Degré d'étude : étudié
Référence du dossier Monument Historique : PA00115970

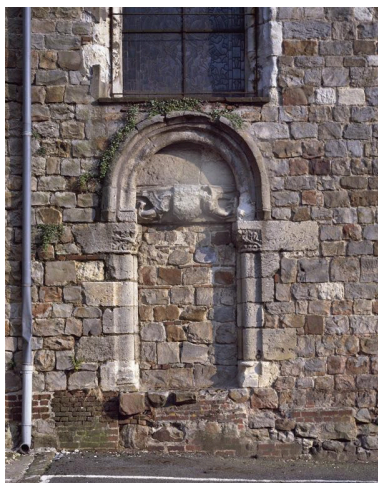
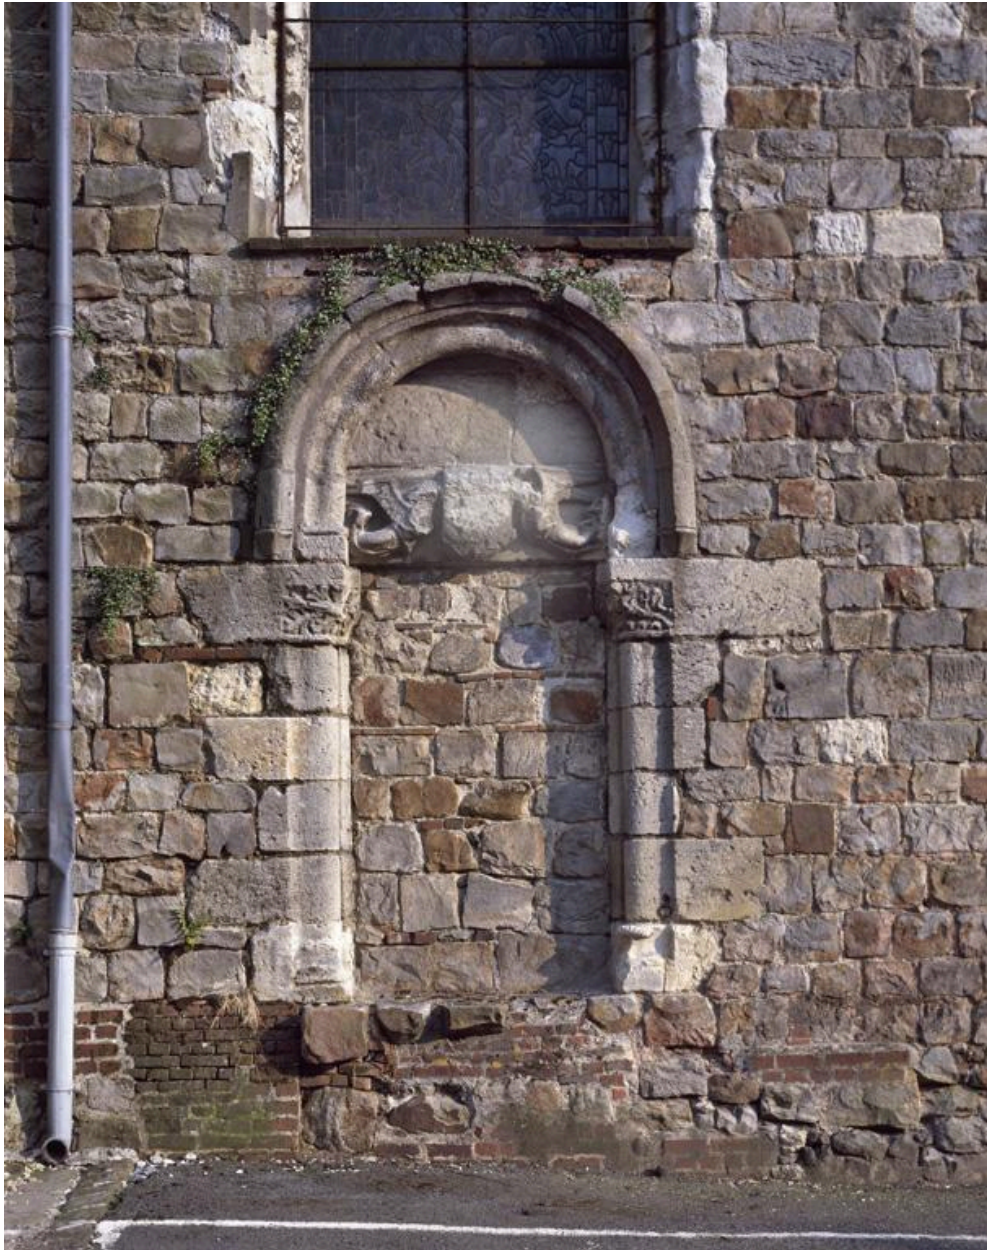
Vue de la porte romane, et du linteau,
armorié du 14e ou du 15e siècle.
Phot. Thierry Lefébure
IVR22_19990202910VA

Vue de la porte romane, et du linteau, armorié du 14e ou du 15e siècle.

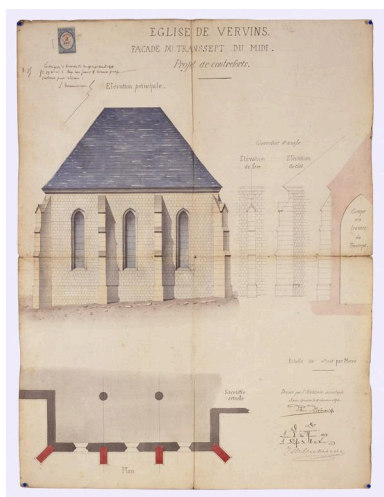
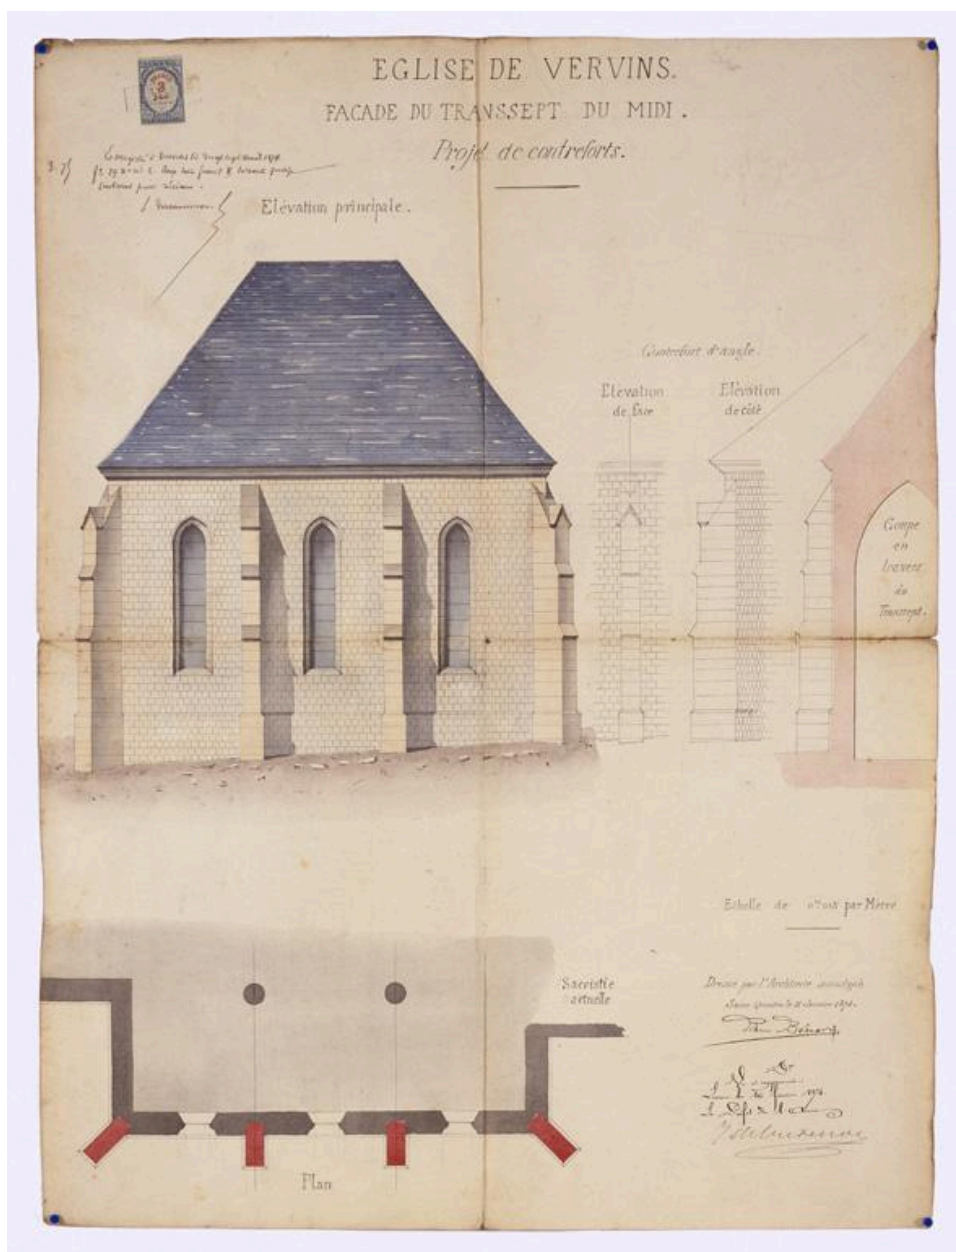
Elévation principale du bras sud du transept : projet de contreforts dressé par l'architecte Pierre Bénard le 11 janvier 1873 et approuvé le 16 février 1874, encre et aquarelle sur papier.

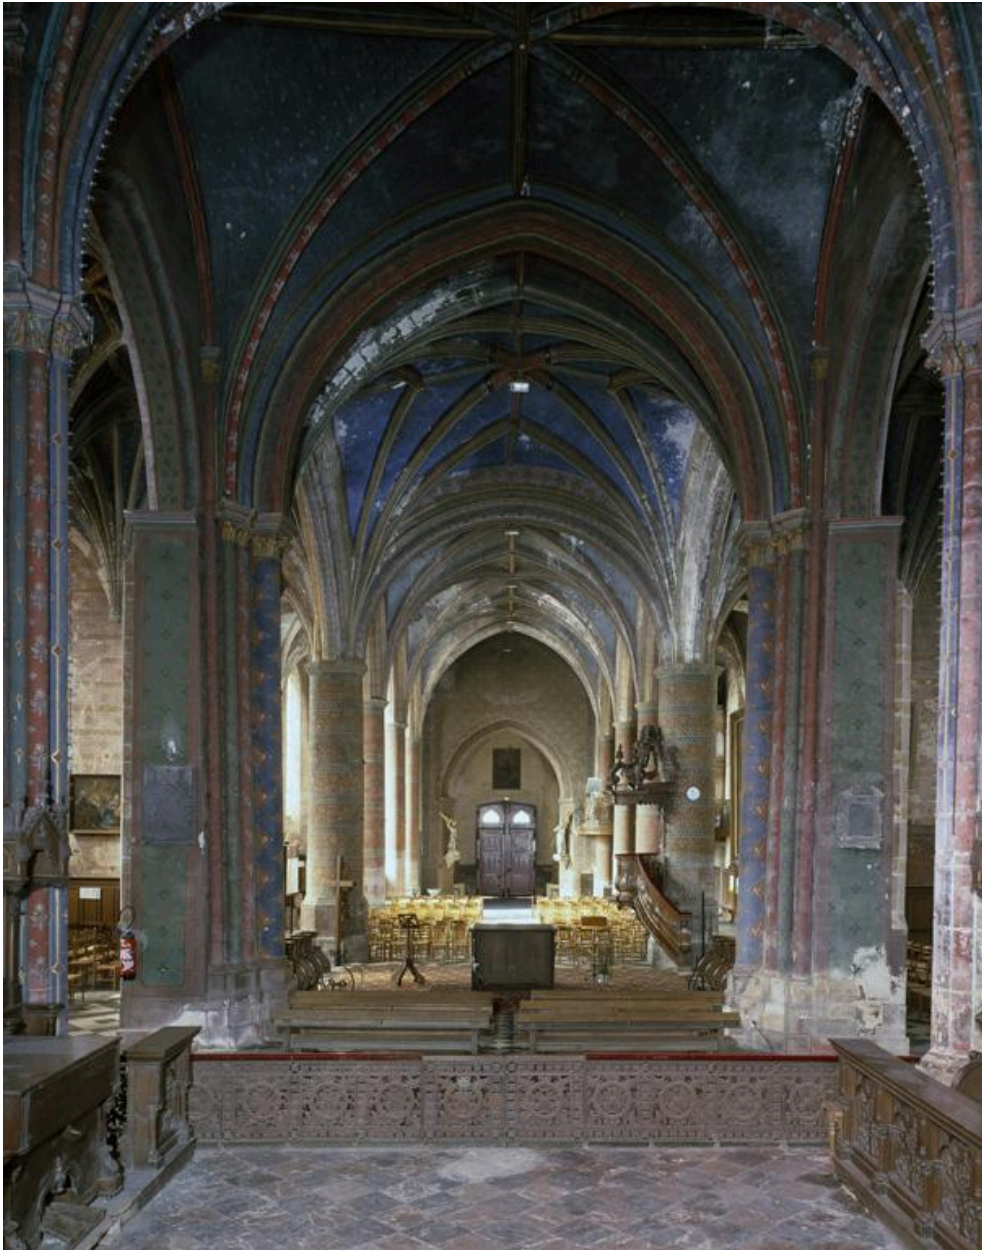
Vue intérieure de l'église, prise depuis le chœur vers l'entrée.
