Hauts-de-France, Oise
Bonvillers

L'habitat du village de Bonvillers

Numéro de dossier : IA60005469

Cadre de l'étude : inventaire topographique Communauté de communes Oise Picarde

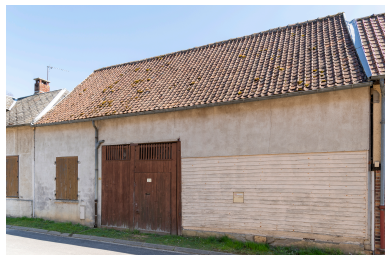
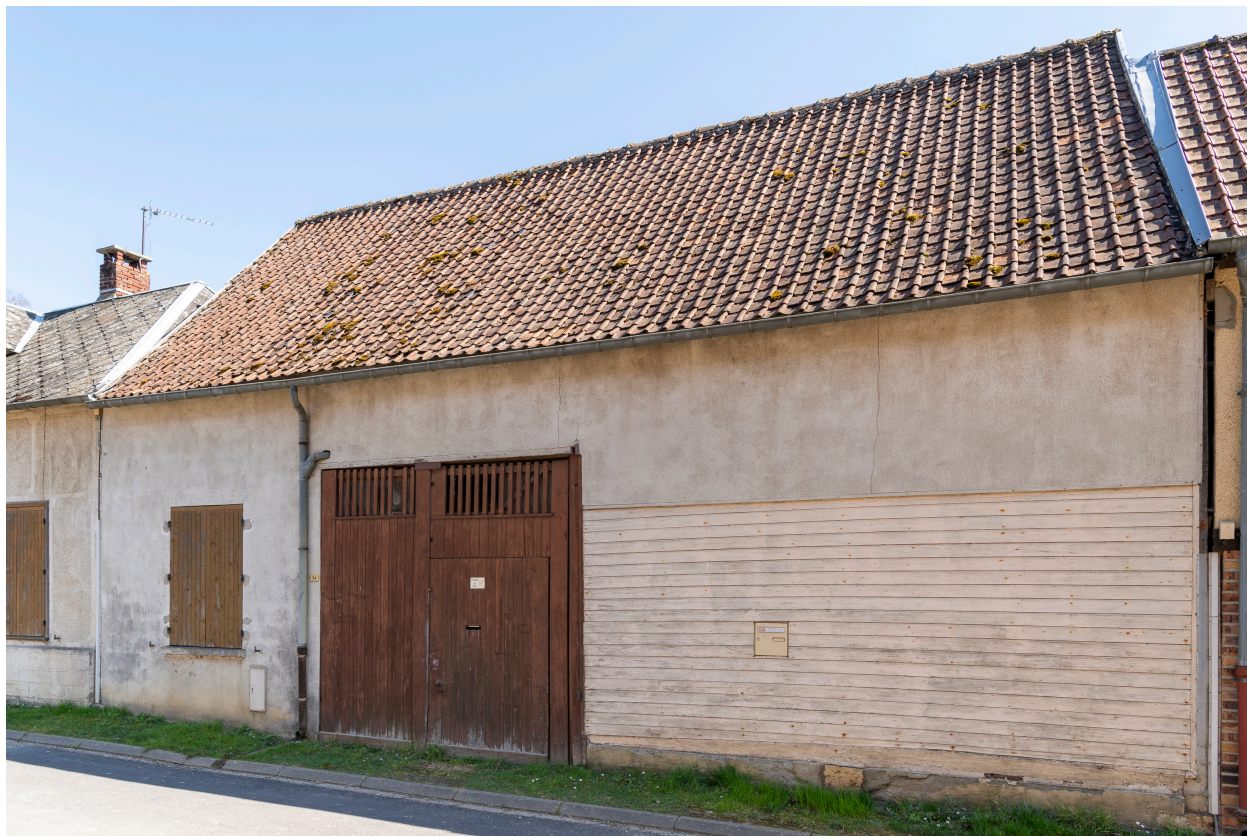
Ancienne grange sur rue percée d'une entrée charretière, n°54 de la rue Behaize, vue depuis le nord.

L'habitat est traditionnellement édifié en pan de bois hourdé de torchis. Les granges alignées sur la rue Lefèvre (n°20) ou dans la rue Behaize (n°68, 69) présentent ce type de maçonnerie. Un essentage en clins de bois protège parfois la charpente (n°69 et 54 (ill.) de la rue Behaize).

En couverture, la tuile panne picarde est visible sur de nombreux bâtiments (n°69 et 54 de la rue Behaize par exemple).

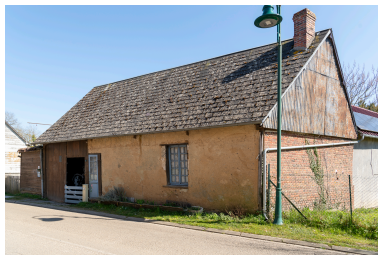
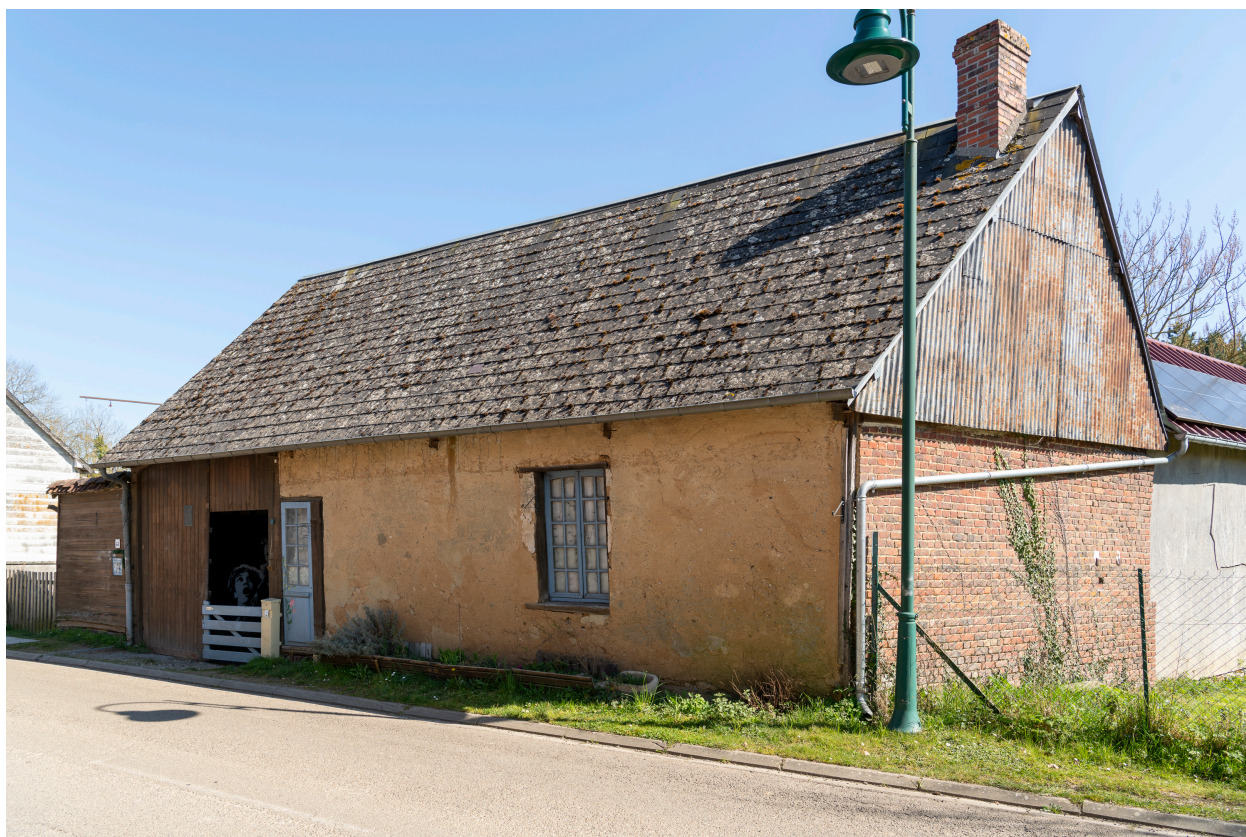
Ancienne grange sur rue avec entrée charretière, n°68 de la rue Behaize, vue depuis le nord.

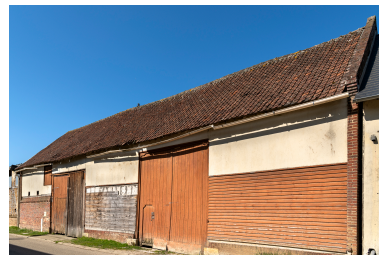
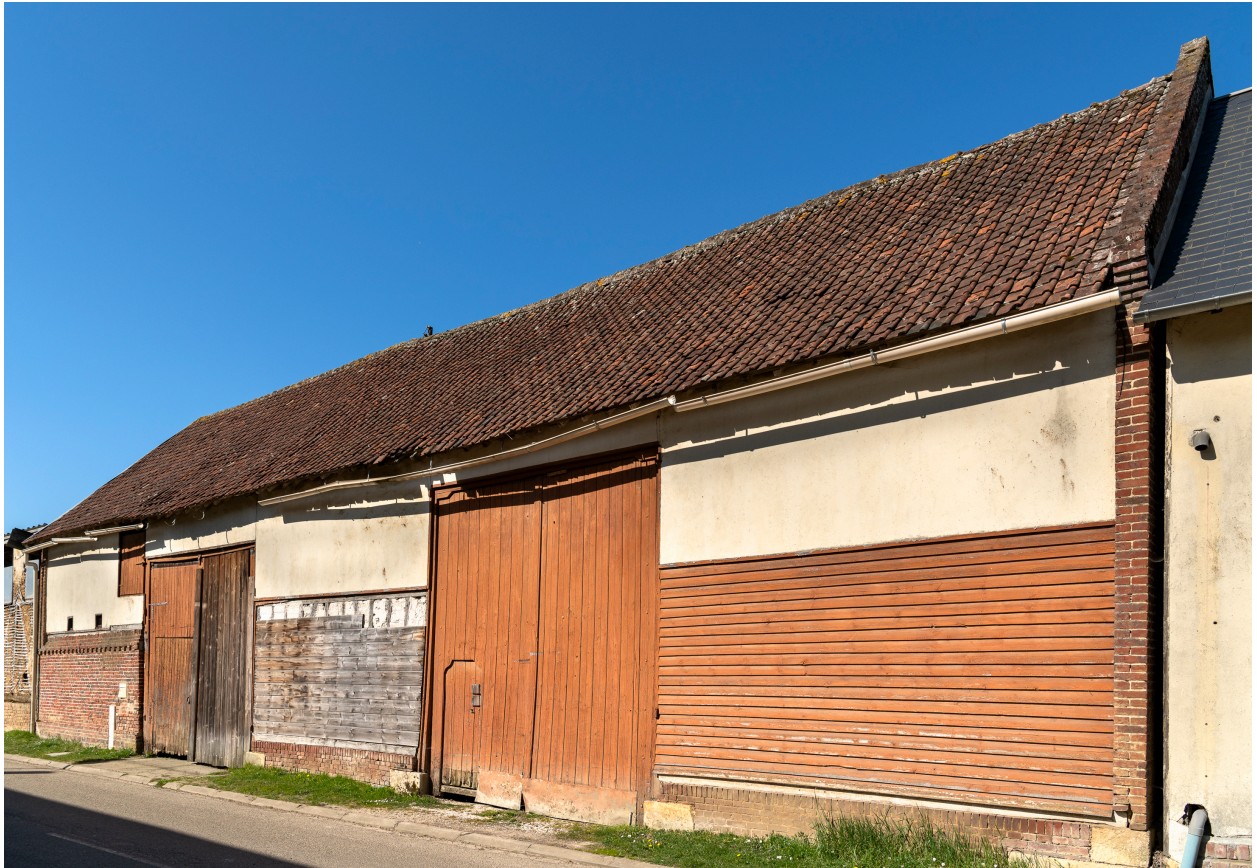
Ancienne grange sur rue avec deux entrées charretières, n°69 de la rue Behaize, vue depuis le sud.

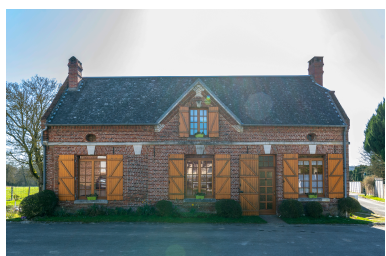
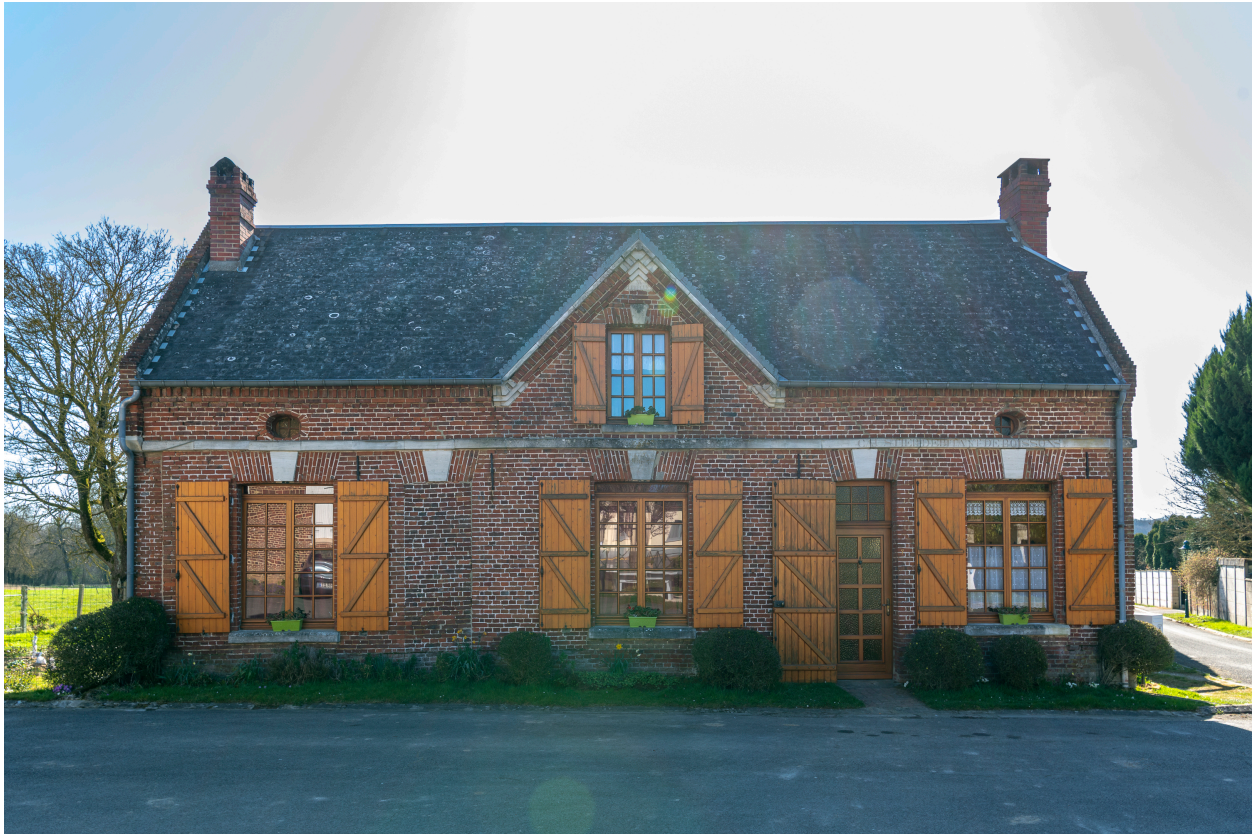
Ancien commerce, date portée de 1868, n°7 de la rue du Bois, vue depuis le nord.

La diffusion de la brique industrielle à partir du milieu du XIX^e siècle permet la reconstruction de certaines habitations comme l'ancien débit de boissons au n°7 de la rue du Bois. Des inscriptions mentionnant les noms des propriétaires successifs sont lisibles sur le bandeau en pierre : CAUSTIER DEBITANT DE BOISSONS, MARIAGE 1868, XX LEBÈGUE.

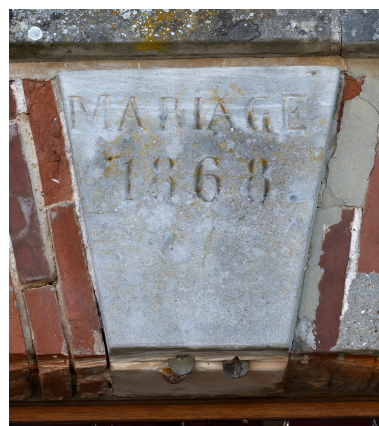
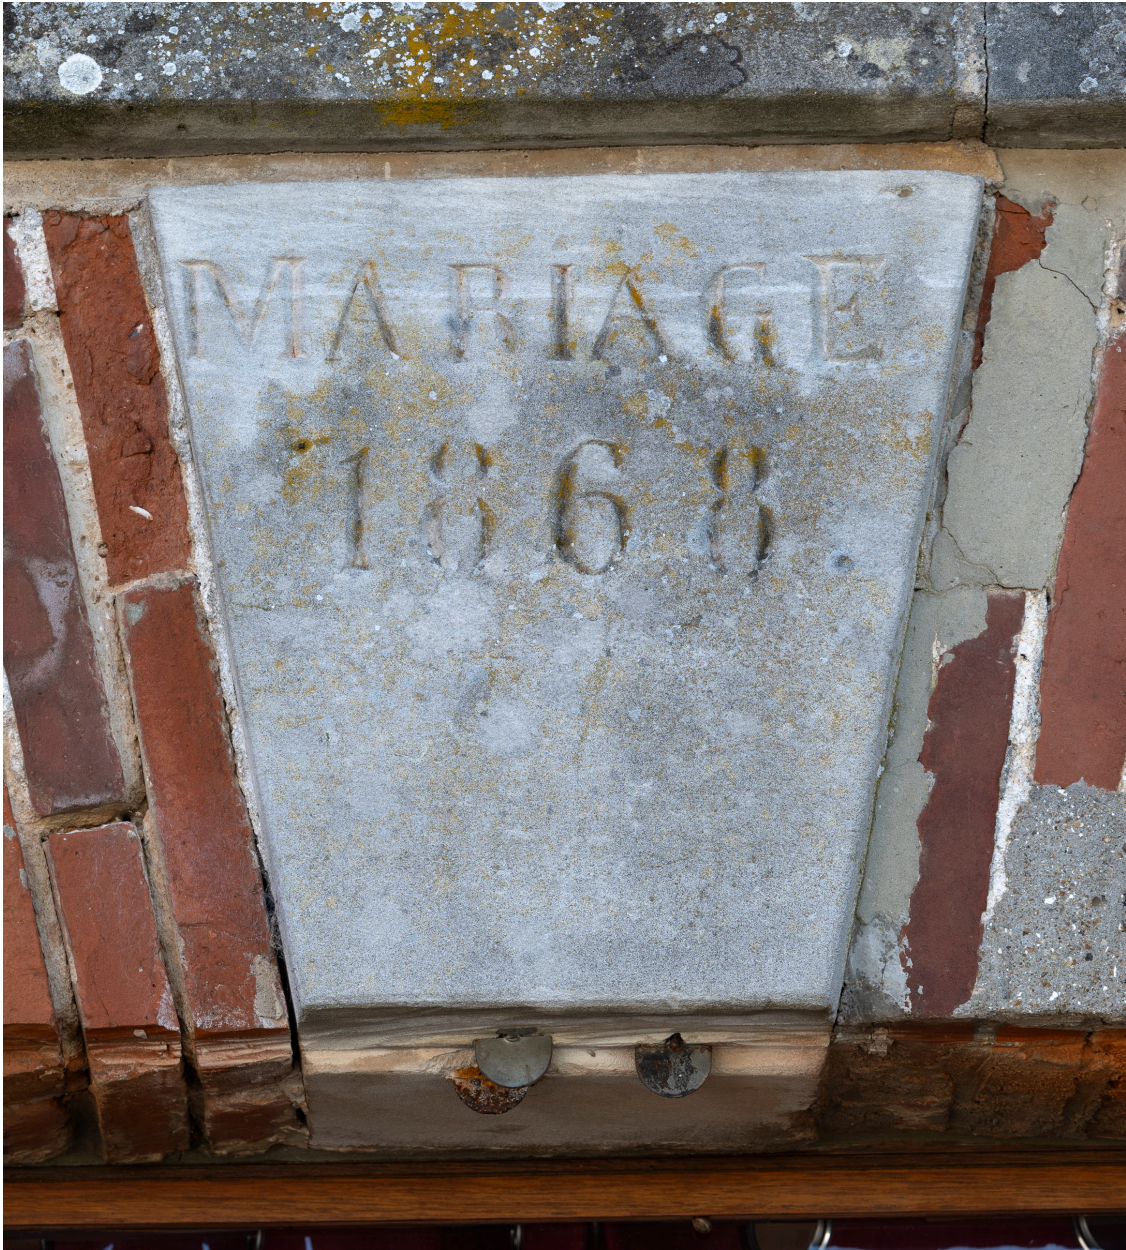
Inscription : "Mariage 1868".
Phot. Marc Kérignard
IVR32_20256000117NUCA

Inscription : "Mariage 1868".

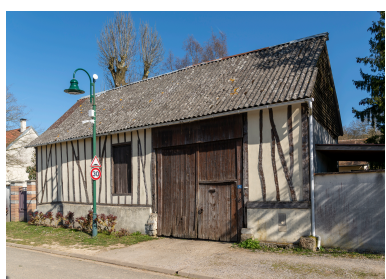
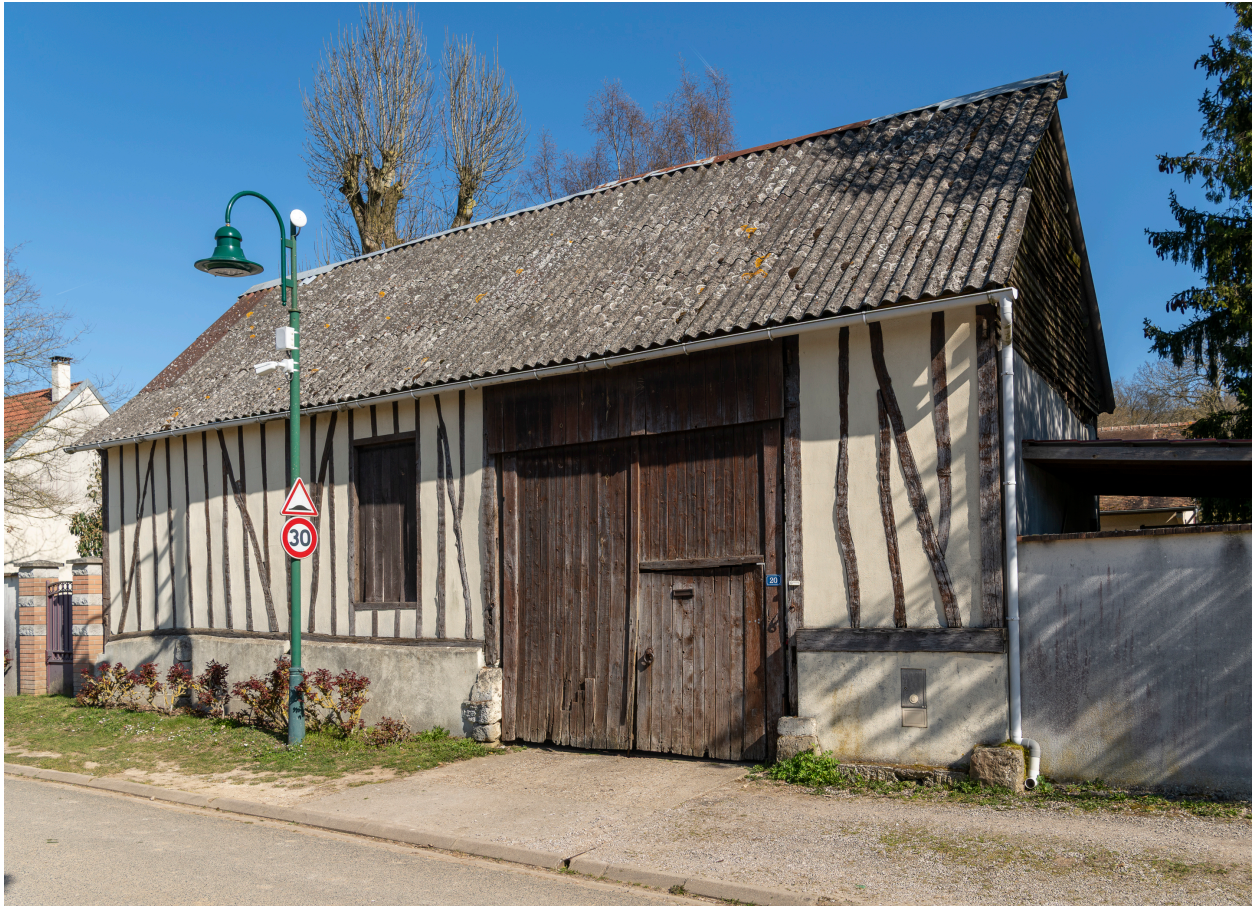
Ancienne grange sur rue avec entrée charretière et porte à engranger, n°20 de la rue Lefèvre, vue depuis le sud-ouest.

Parmi l'habitat ancien, les fermes picardes sont les plus nombreuses et sont encore bien conservées dans la rue Behaize. Établies sur des parcelles en lanière, elles comprennent une grange sur la rue, percée par une porte charretière, et un logis en fond de cour. Un alignement de granges est visible dans la rue Behaize entre les n°65 et 71. Les dimensions de ces bâtiments varient selon la taille de l'exploitation agricole. Celle au n°69 par exemple (ill.) comprend deux entrées charretières, l'une pour accéder à la grange, l'autre pour la cour. Au n°68 situé juste en face, la porte à engranger les récoltes depuis la rue a été remplacée par une porte à carreaux (ill.). Dans la rue Lefèvre, au n°20 (ill.), l'exploitation agricole était de taille plus modeste comme l'indique le plan de de la grange alignée sur la rue composée d'une entrée charretière unique et d'une porte à engranger.

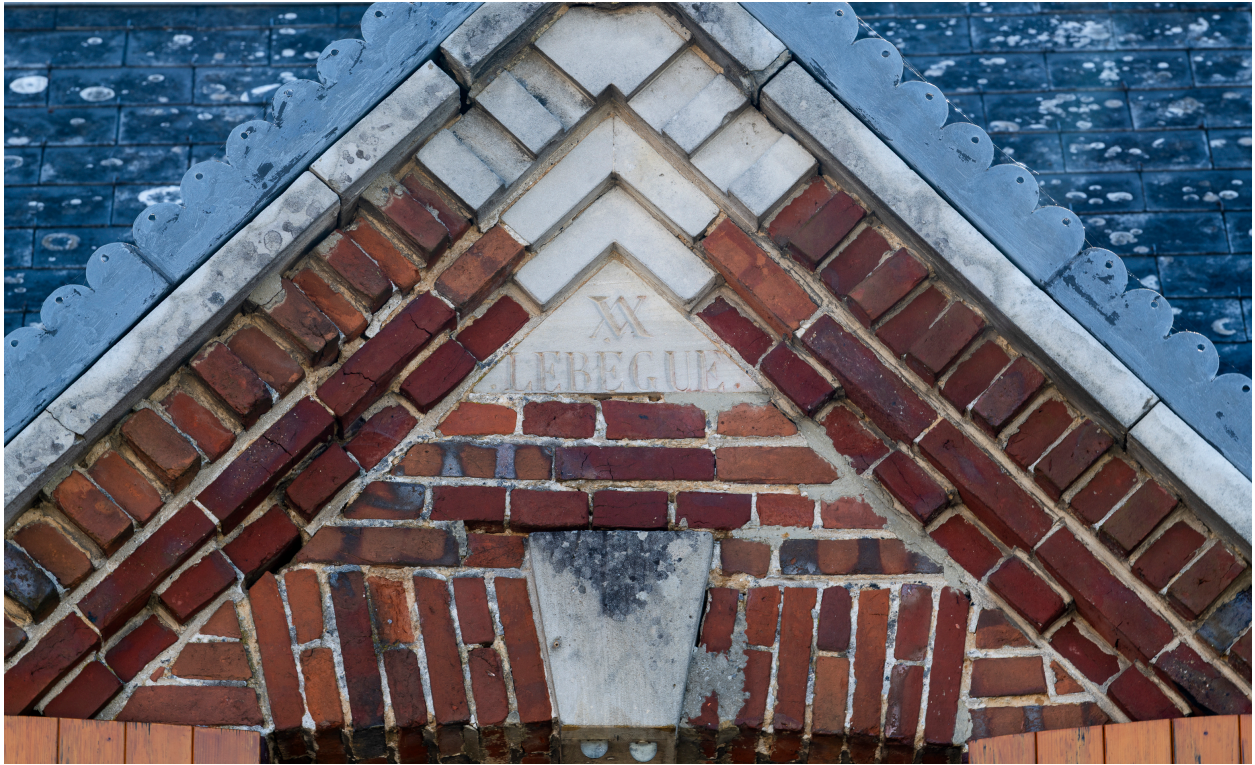
Inscription : "XX Lebègue".
