Hauts-de-France, Aisne  
Hannapes  
4, 6 rue du Moulin

## Ancien moulin à Farine

Numéro de dossier : IA00079517  
Date de l'enquête initiale : 1990  
Date(s) de rédaction : 1991  
Cadre de l'étude : inventaire topographique canton de Wassigny, patrimoine industriel  
Degré d'étude : étudié

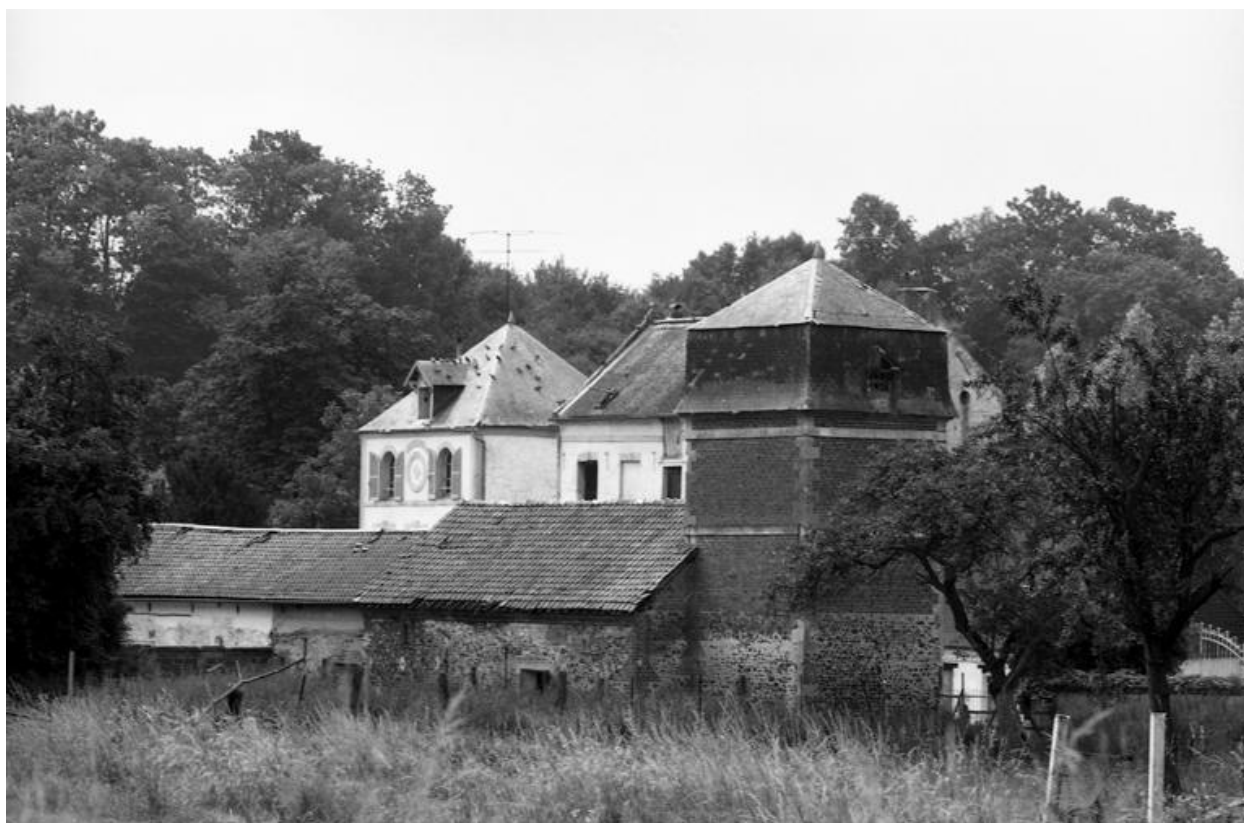
Vue d'ensemble des bâtiments, depuis le nord.

Vue d'ensemble des  
bâtiments, depuis le nord.  
Phot. Thierry Lefébure  
IVR22\_19920201252Z

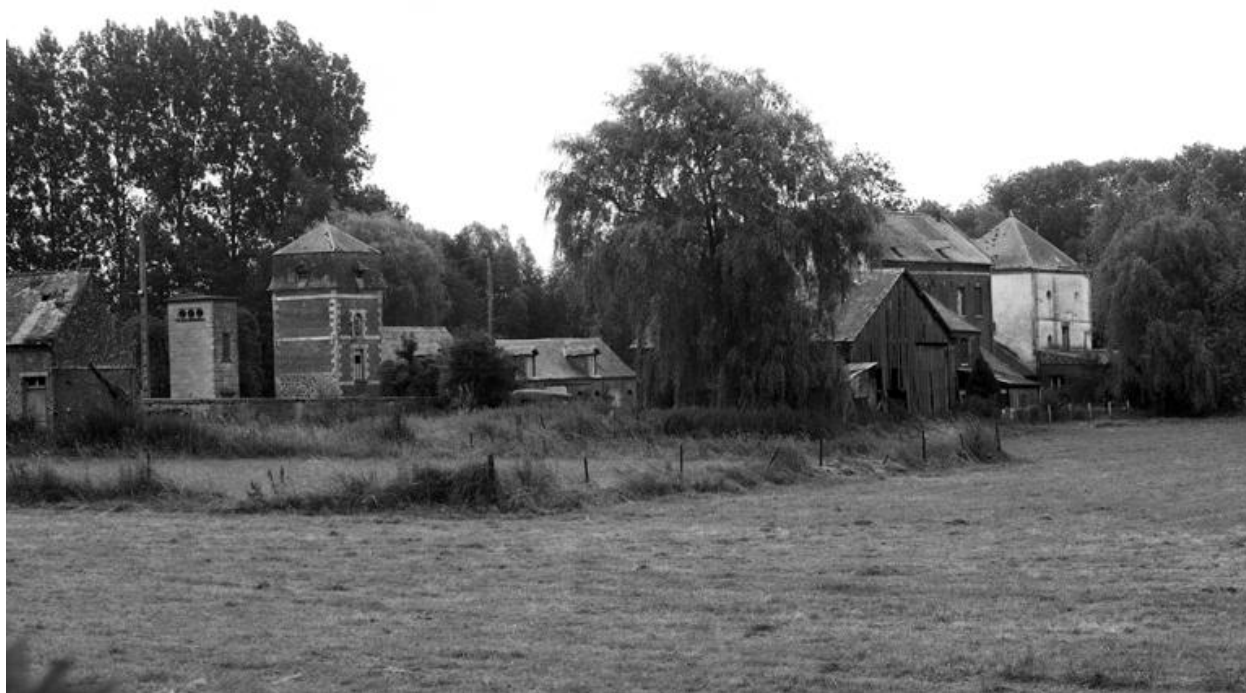
Vue d'ensemble des bâtiments, depuis l'ouest.

Vue d'ensemble des  
bâtiments, depuis l'ouest.  
Phot. Thierry Lefébure  
IVR22\_19920201254Z

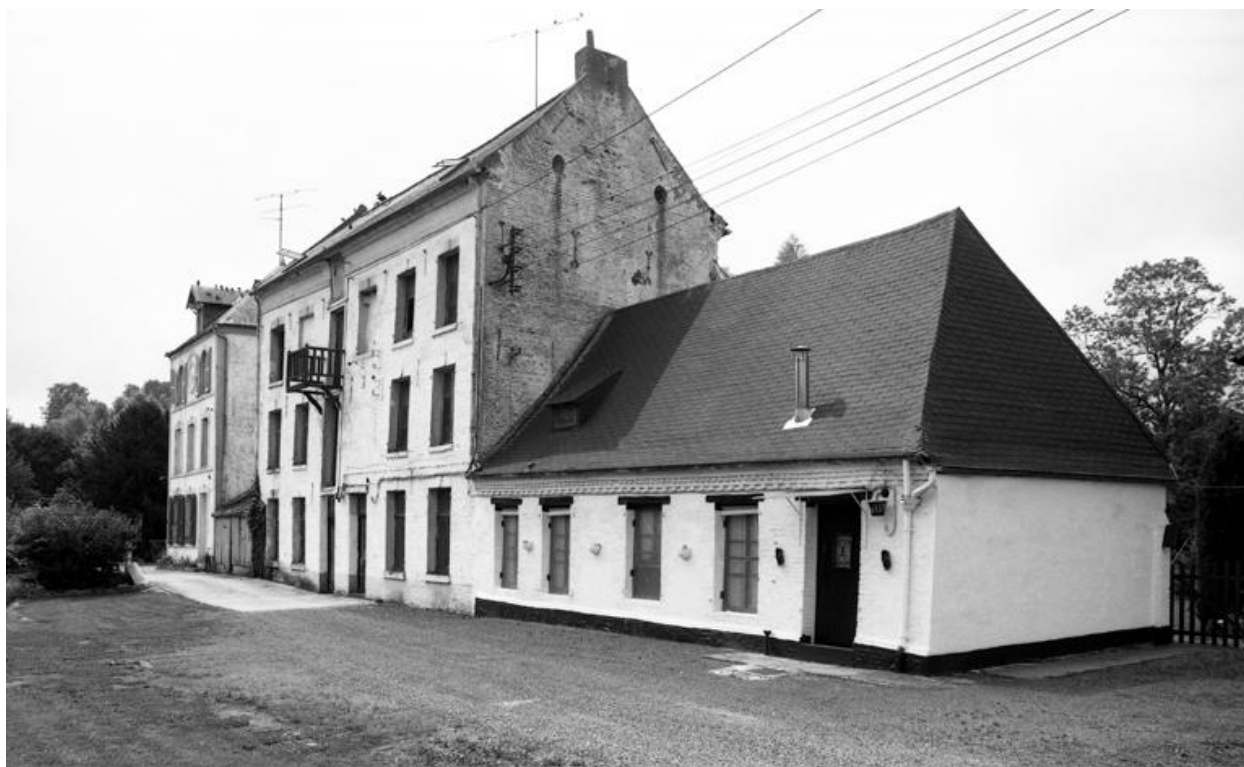
Vue d'ensemble de l'élévation sur cour de l'habitation, du bâtiment d'eau et de la boulangerie.

Vue d'ensemble de l'élévation  
sur cour de l'habitation, du  
bâtiment d'eau et de la boulangerie.  
Phot. Thierry Lefébure  
IVR22\_19920201249Z

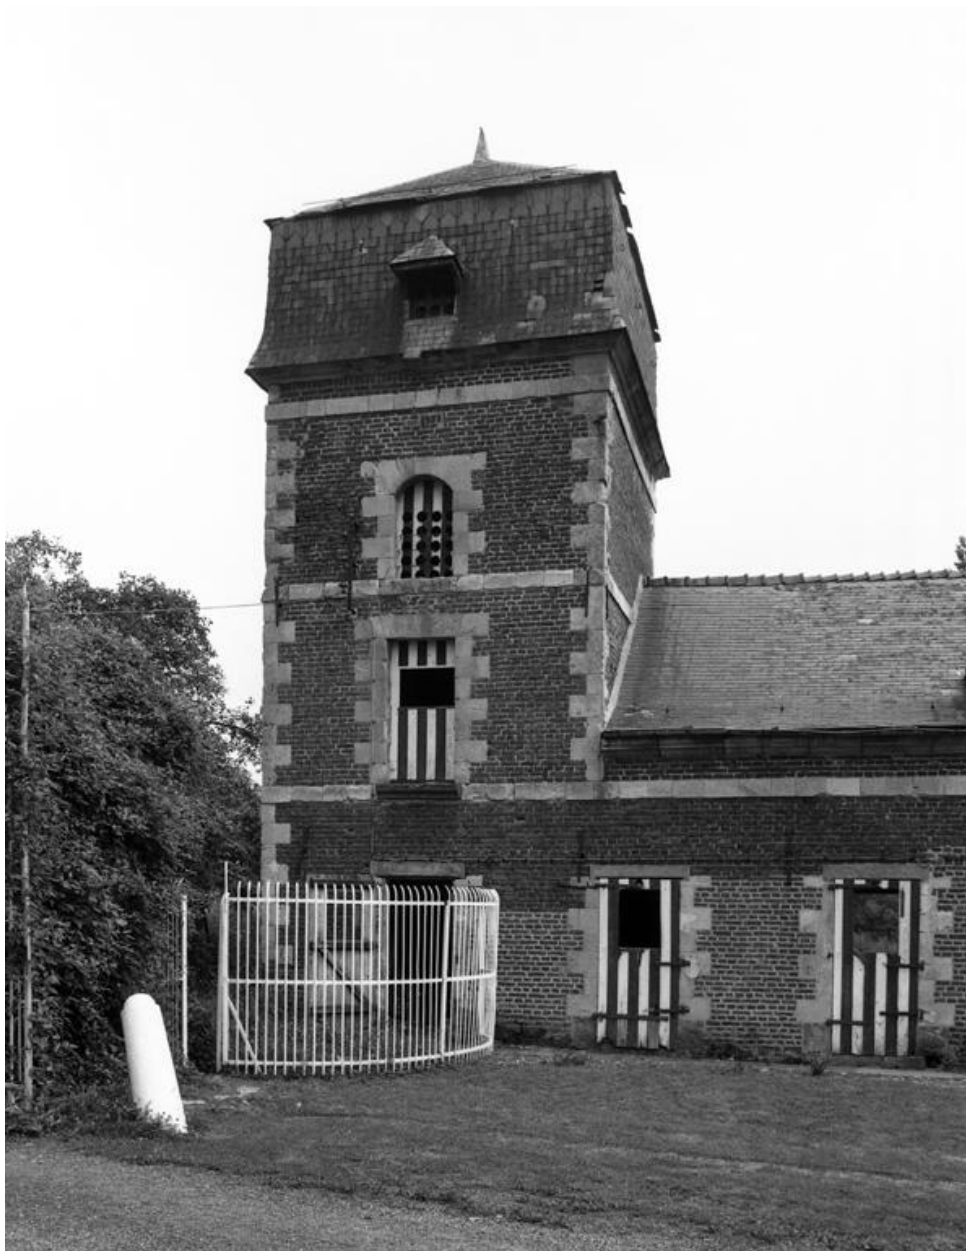
Vue d'ensemble du colombier, depuis le sud.

Vue d'ensemble du  
colombier, depuis le sud.  
Phot. Thierry Lefébure  
IVR22\_19920201250Z

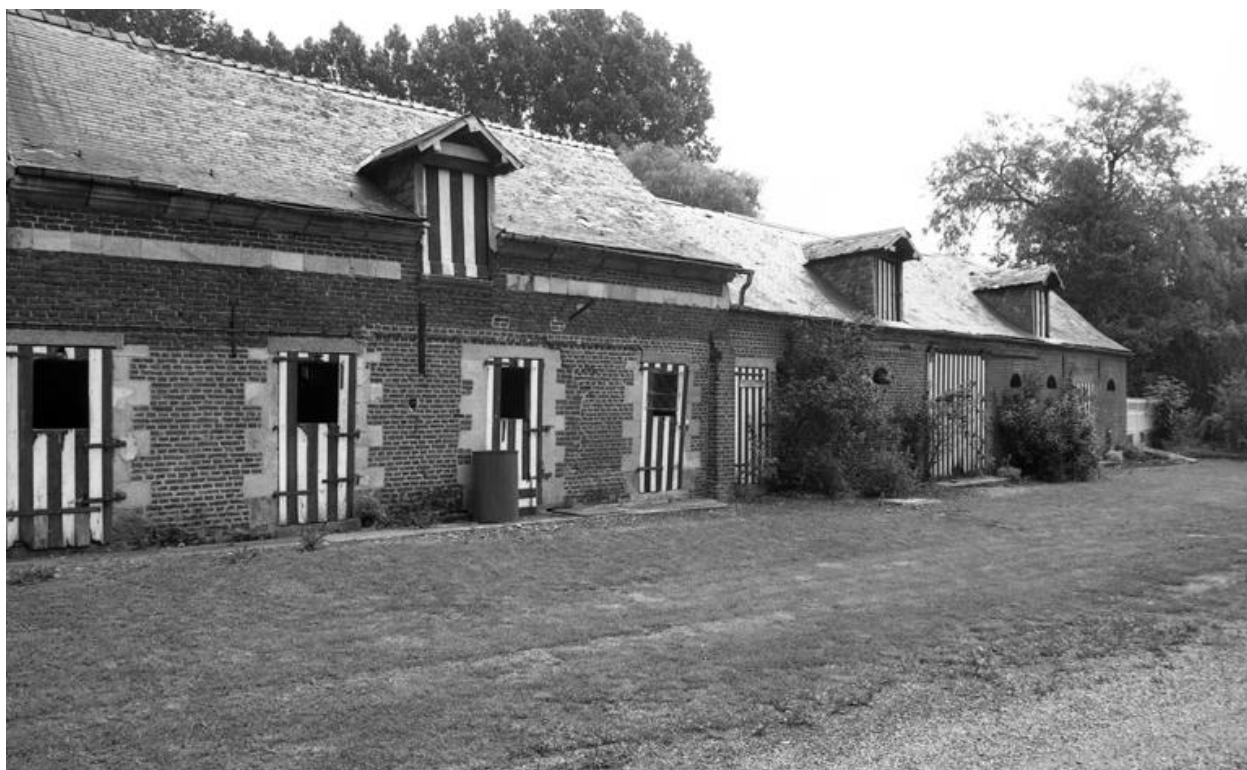
Vue de l'élévation sur cour des étables.

Vue de l'élévation  
sur cour des étables.  
Phot. Thierry Lefébure  
IVR22\_19920201251Z
