Hauts-de-France, Aisne Corcy rue des Prés-à-Regain, rue de l' Étang

L'église paroissiale Saint-Alban de Corcy

Numéro de dossier : IA00066975 Date de l'enquête initiale : 1985 Date(s) de rédaction : 1988, 2016

Cadre de l'étude : inventaire topographique canton de Villers-Cotterêts

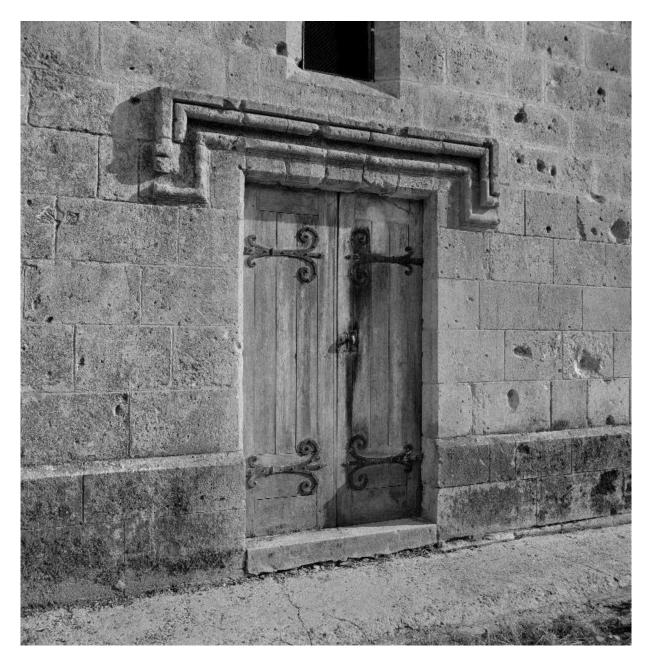
IVR22_19880200912X

Vue de la porte qui donne accès, depuis l'extérieur, à la chapelle funéraire de la famille Marquet de Montbreton.

Bien que la chapelle funéraire de la famille de Montbreton soit intégrée au plan cadastral actuel de l'église, il s'agissait néanmoins à l'origine d'une chapelle privée. La vicomtesse de Montbreton avait en effet acquis en 1860 la pleine propriété et jouissance du terrain concédé. La chapelle était d'ailleurs séparée de la nef par un mur, visible sur une photographie intérieure de l'église prise par Étienne Moreau-Nélaton en 1909, mur qui a été remplacé par une grille après la Première Guerre mondiale. Aucun document se rapportant à un éventuel changement de propriété de cet espace n'a pu être consulté.

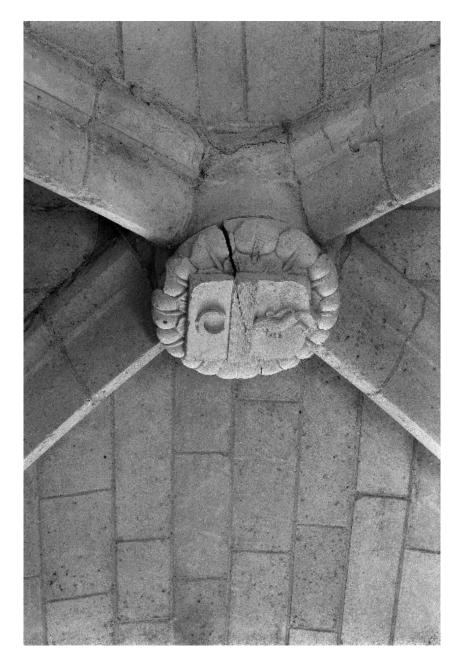
IVR22_19900200496X

Clef de voûte de la chapelle funéraire de la famille Marquet de Montbreton, ornée des armoiries familiales.

L'édifice comporte un modeste décor sculpté. Le pignon de la façade est surmonté d'une croix formant acrotère central. Un damier, une rosette, une tête de bovidé et une tête de moine se détachent sur les modillons du chevet. Des frises de rosaces et de pointes de diamant, terminés par des têtes humaines encadrent l'arc de plusieurs fenêtres de l'édifice. Des feuillages recouvrent la corniche des murs latéraux de la nef, les chapiteaux du porche et les chapiteaux intérieurs de l'église. Un écu aux armes de la famille de Montbreton occupe la clef de voûte de la chapelle funéraire familiale.
