Hauts-de-France, Somme  
Mers-les-Bains  
3 rue Paul-Doumer

## Maison, dite Villa André

Numéro de dossier : IA80001449  
Date de l'enquête initiale : 2002  
Date(s) de rédaction : 2003  
Cadre de l'étude : patrimoine de la villégiature la Côte picarde  
Degré d'étude : repéré

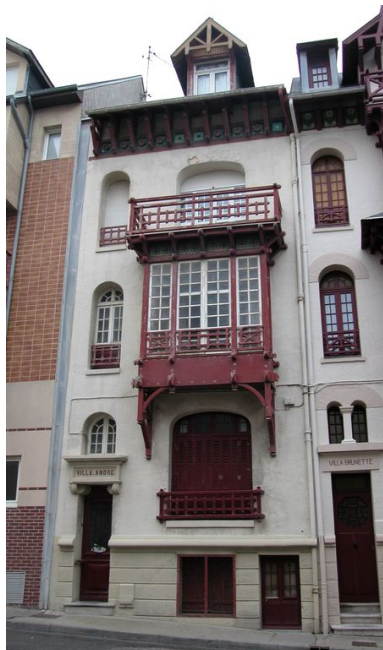
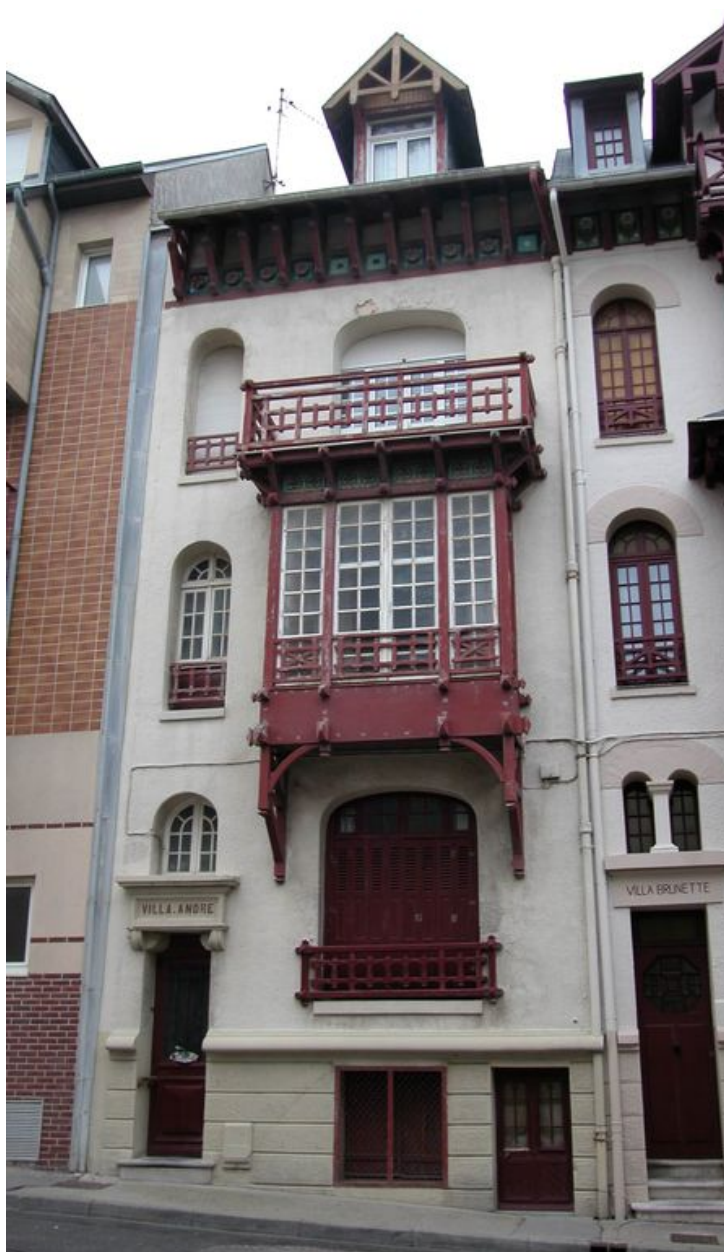
Vue d'ensemble.  
Phot. Elisabeth Justome  
IVR22\_20038005355NUCA

Vue d'ensemble.

Edifice établi dans une rue perpendiculaire au front de mer, à l'aplomb de la rue et en mitoyenneté. Une cour occupe le fond de parcelle. Le gros-oeuvre, vraisemblablement en brique, est recouvert d'un enduit, ce dernier imite un faux appareil à la base du mur. Le toit, en ardoise, est couvert à longs-pans et pignons couverts du fait de la mitoyenneté. L'avant-toit est symboliquement soutenu par de petits aisseliers en bois. L'élévation présente deux travées de largeur inégale en façade, la travée la plus étroite de droite recevant l'entrée. Cette dernière est surmontée d'une baie assurant l'éclairage du couloir latéral traversant. La travée la plus large est mise en valeur par des portes-fenêtres, un bow-window en surplomb surmonté d'un balcon, et est amortie d'une fenêtre de lucarne. L'ensemble de la construction est surélevé par un sous-sol semi enterré accessible en façade.

Matériau(x) du gros-oeuvre, mise en oeuvre et revêtement : brique (?) ; enduit ; enduit d'imitation  
Matériau(x) de couverture : ardoise  
Étage(s) ou vaisseau(x) : sous-sol, rez-de-chaussée surélevé, 2 étages carrés, étage de comble  
Type(s) de couverture : toit à longs pans ; pignon couvert

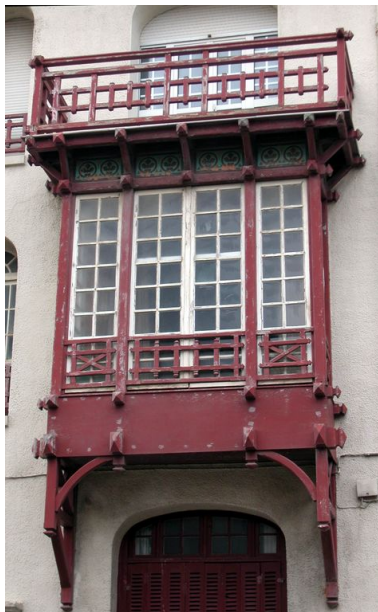
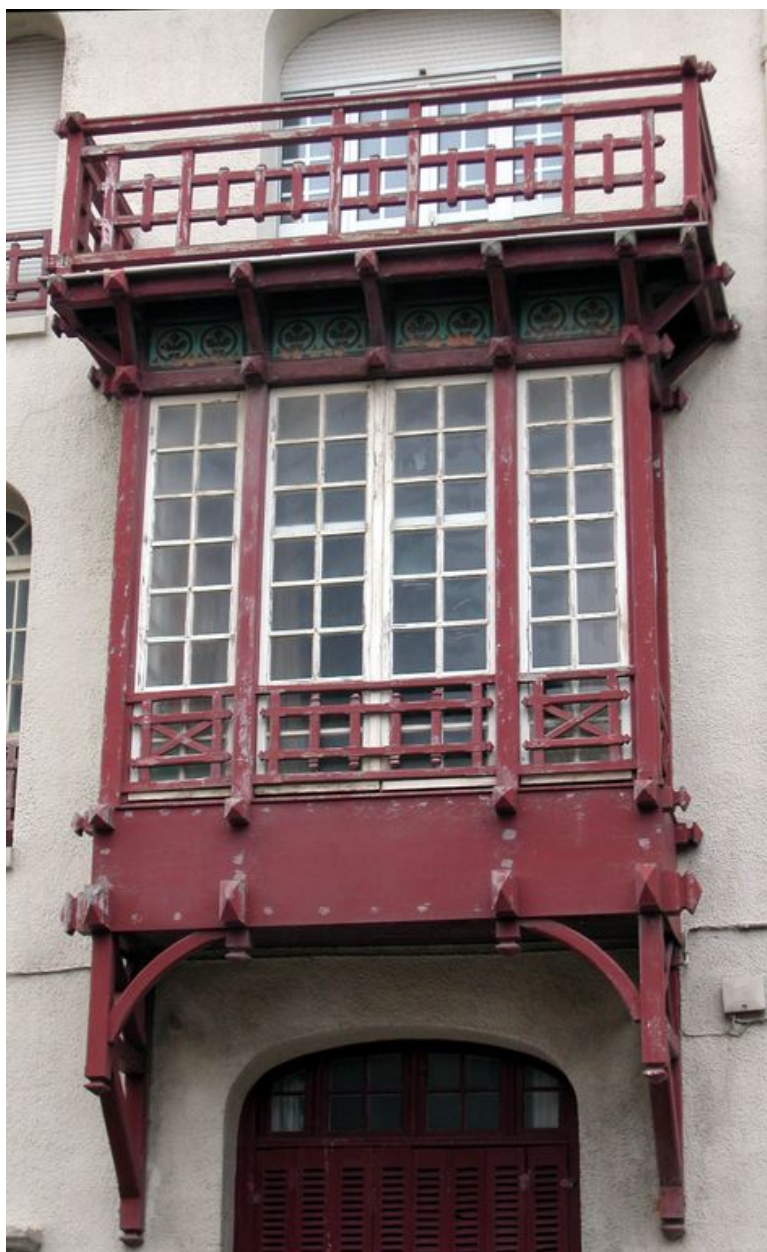
Détail du bow-window  
surmonté d'un balcon.  
Phot. Elisabeth Justome  
IVR22\_20048001377NUCA

Détail du bow-window surmonté d'un balcon.

Techniques : céramique, menuiserie  
Précision sur les représentations :  
Rosaces de céramique sur le faîte du mur gouttereau, entre chaque aisselier, et carreaux sur le bow-window. Les garde-corps du balcon et de la baie du rez-de-chaussée, en menuiserie, participent au décor.
