Hauts-de-France, Somme
Cartigny
Beaumetz
23 rue de Bouvincourt

Ferme de Beaumetz

Numéro de dossier : IA80000822

Cadre de l'étude : enquête thématique départementale Reconstruction de la Haute-Somme, patrimoine de la Reconstruction enquête externe

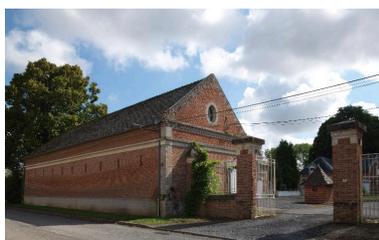
Les écuries, vues depuis la rue.
Phot. Marie-Laure Monnehay-Vulliet
IVR22_20158000681NUC2A

Les écuries, vues depuis la rue.

Le logis de cette grande exploitation agricole comporte des façades en faux pan-de-bois au niveau du 1er étage. Volumes différenciés, à combles individualisés. Perron d'entrée couvert d'une terrasse. Avancée hors oeuvre à 5 pans au rez-de-chaussée. Retour en pignon coupé couvert d'une demi-croupe ; débords du toit sur consoles en bois. Variété de formes de combles (coyaux, auvents en cloche, tourelle couverte en terrasse). Deux écuries symétriques en L dont les murs sont à angle arrondi. Puits carré en brique couvert en pavillon.

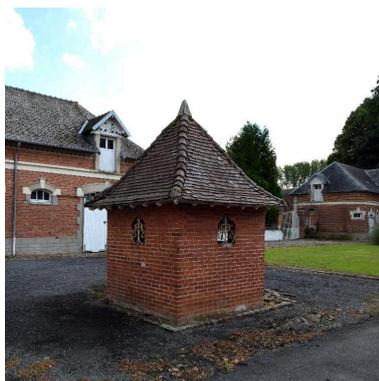
Le puits.
Phot. Marie-Laure Monnehay-Vulliet
IVR22_20158000680NUC2A

Le puits.

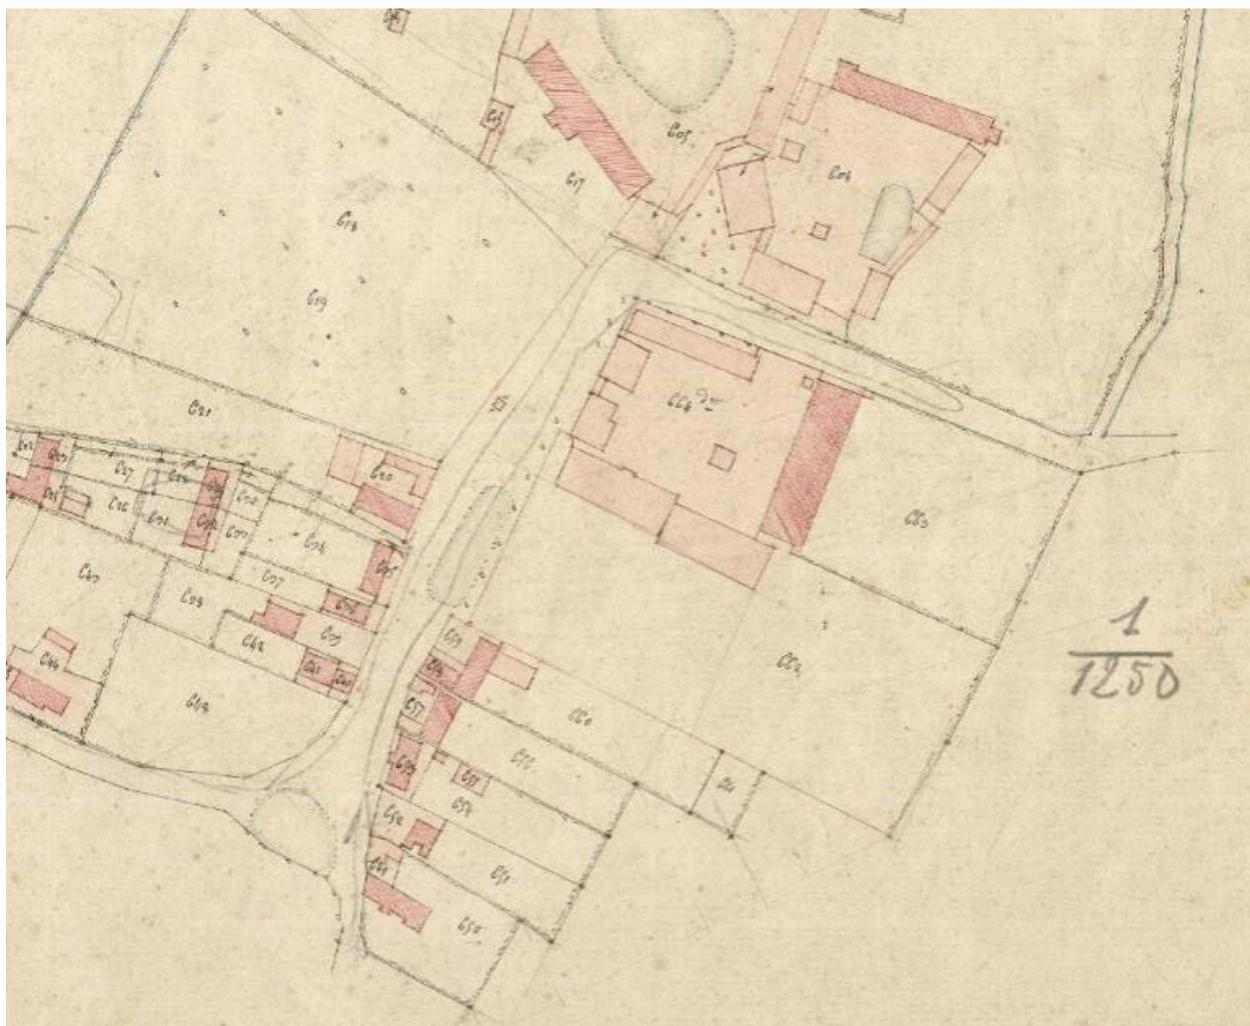
Extrait du cadastre napoléonien de 1830, section B2, dite de Beaumetz (AD Somme ; 3 P 1960/4).

L'édifice apparaît également sur le cadastre napoléonien de 1830, suivant la même disposition du logis et des dépendances agricoles et communs.

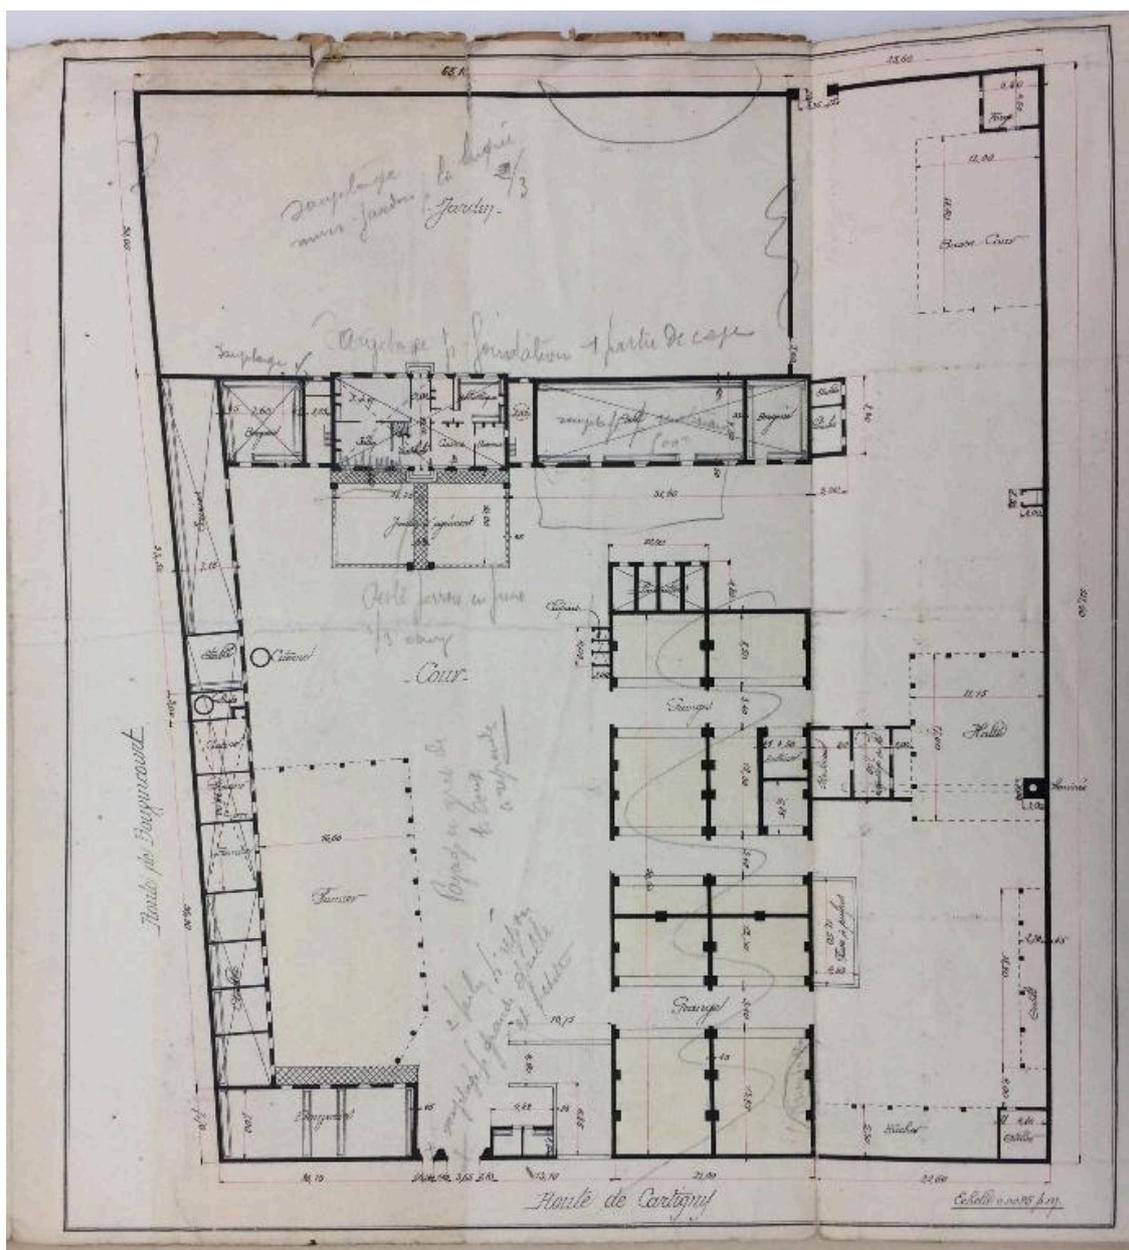
Plan de la ferme en 1919 (AD Somme ; 10 R 286).
Phot. Isabelle Barbedor
IVR32_20178005216NUCA

Plan de la ferme en 1919 (AD Somme ; 10 R 286).

Le plan de la ferme joint au dossier y montre la présence d'une partition cour/basse-cour et de plusieurs bâtiments implantés autour de la cour, granges au sud, étables et écuries au nord. Les granges au sud de la cour étaient vraisemblablement une construction de la fin du 19e siècle, à trois passages traversants. Le logis élevé à l'est de la cour est prolongé par une étable et une bergerie. Il est précédé d'un jardin d'agrément et dispose d'un jardin clos à l'arrière.

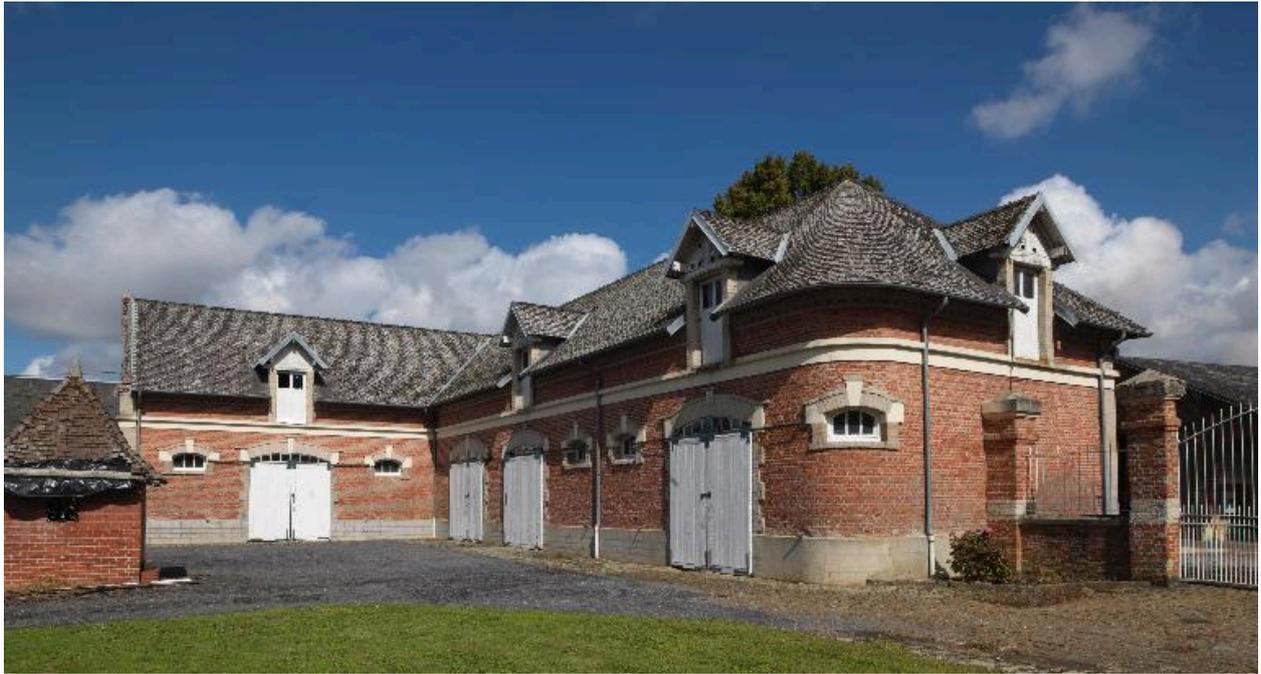
Les écuries.
