Hauts-de-France, Aisne
Saint-Quentin
Ancienne collégiale royale, actuellement basilique Saint-Quentin

Ensemble de cinq verrières abstraites (baies 56, 58, 63, 120, 121)

Numéro de dossier : IM02004642
Date de l'enquête initiale : 2009
Date(s) de rédaction : 2009
Cadre de l'étude : enquête thématique régionale la basilique de Saint-Quentin
Degré d'étude : étudié

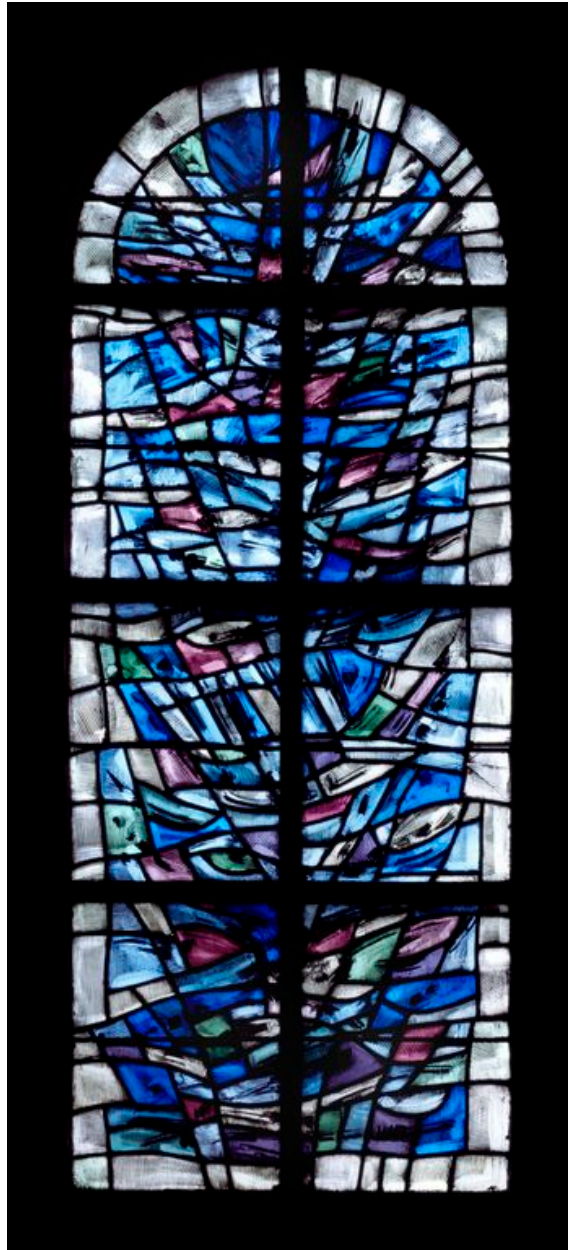
Quelques verres de la verrière 56 sont fendus ou percés de petits trous.

Vue générale de la
verrière de la baie 56.
Phot. Thierry Lefébure
IVR22_20010203078XA

Vue générale de la verrière de la baie 56.

Dans le collatéral nord, la baie 63, de forme circulaire, est obturée par une verrière carrée. La baie 121, verticale, est surmontée d'un arc en plein cintre. Dans le collatéral sud, la baie 56, verticale, est également dominée par un arc en plein cintre. L'oculus 58 est circulaire. La baie 120, verticale, s'achève par un arc cintré. Les verres sont recouverts d'un lavis de grisaille, retravaillé à sec.

La verrière 63 mesure 90 cm de côté. La verrière 56 mesure 80 cm de largeur. La verrière 58 mesure 25 cm de diamètre.
La verrière 121 mesure 225 cm de largeur.

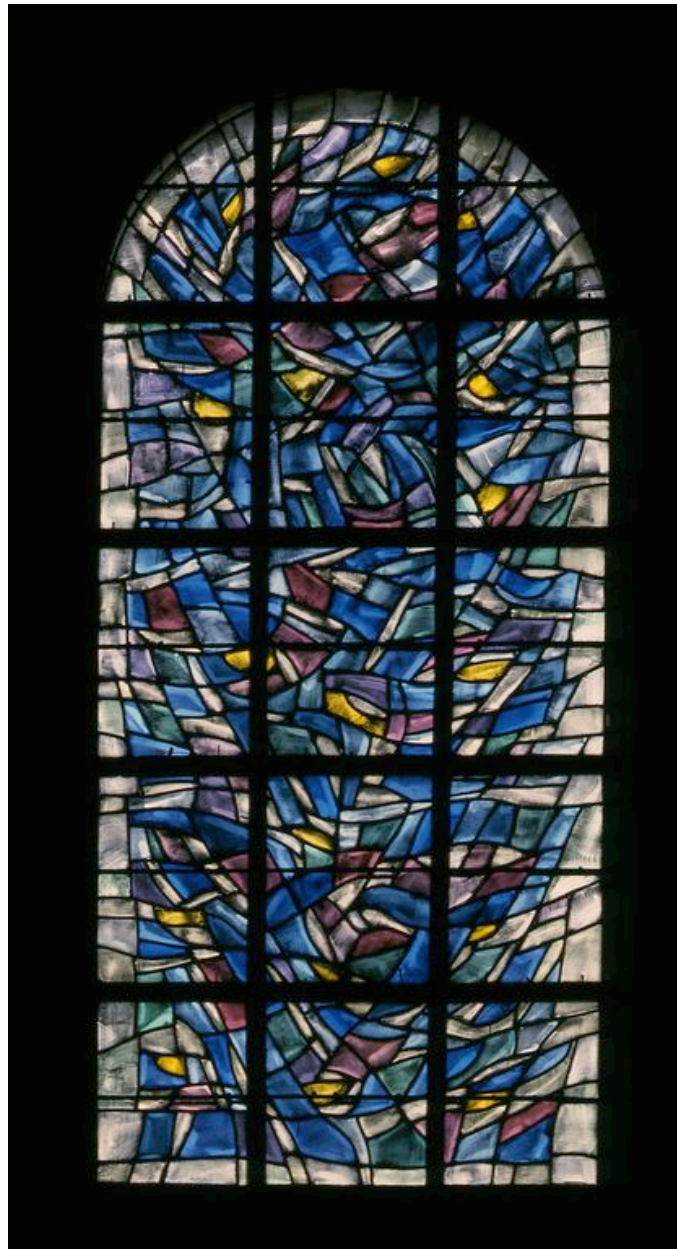
Vue générale de la
verrière de la baie 120
Phot. Thierry Lefébure
IVR22_20010202998XA

Vue générale de la verrière de la baie 120
