Hauts-de-France, Somme
Le Crotoy
Saint-Firmin-les-Crotoy
900 rue de la Maye

Ferme, dite du Champ Neuf

Numéro de dossier : IA80007802
Date de l'enquête initiale : 2004
Date(s) de rédaction : 2004
Cadre de l'étude : inventaire préliminaire arrière-pays maritime picard
Degré d'étude : étudié

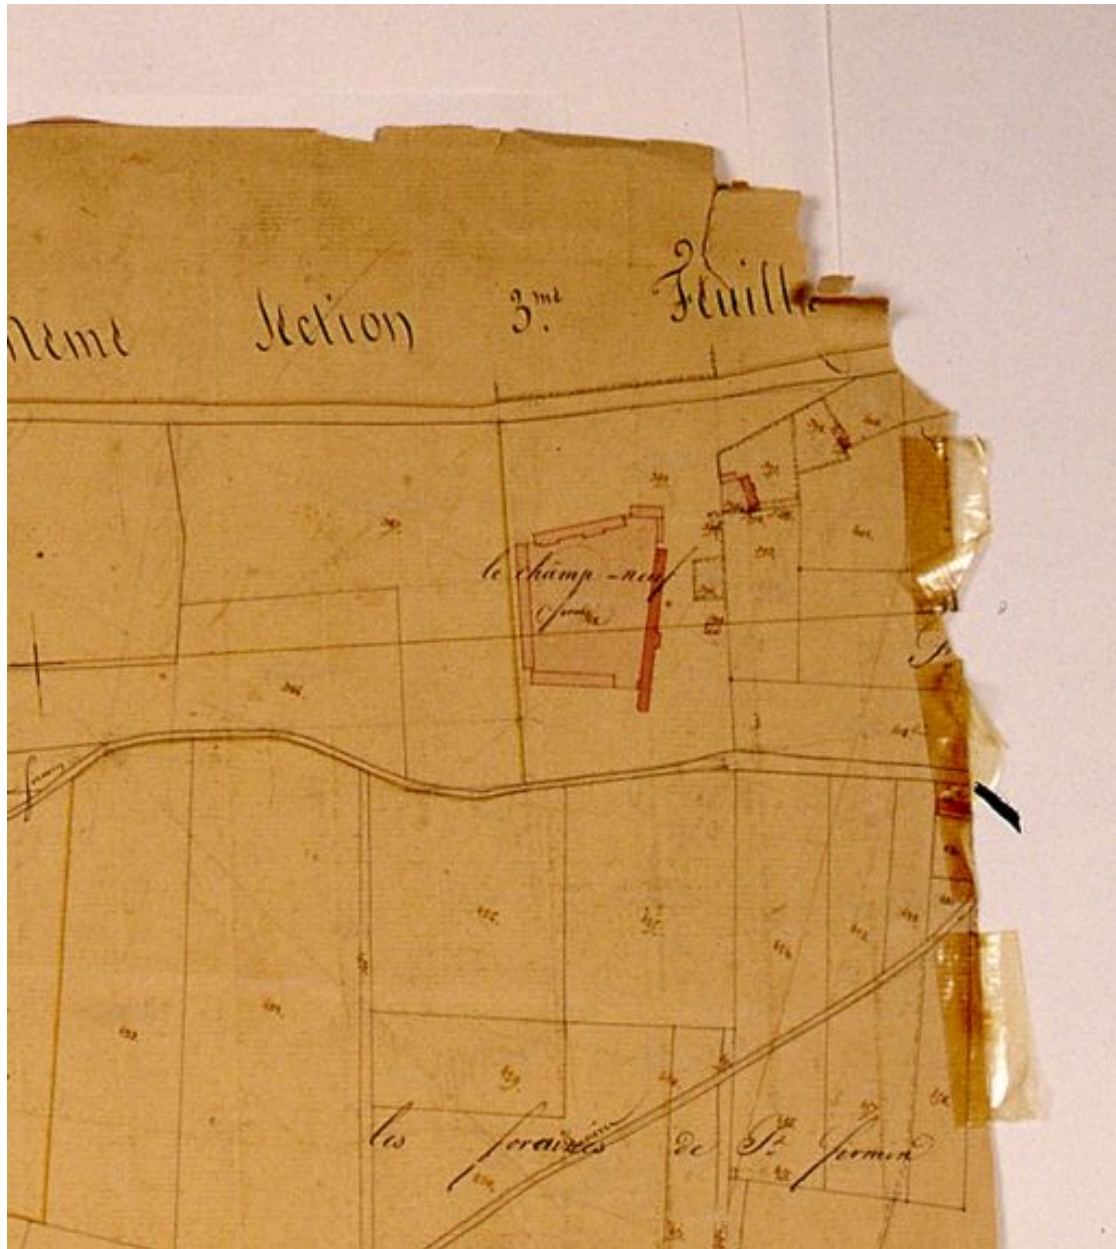
IVR22_20078005982XAB

Extrait du cadastre napoléonien présentant le plan de la ferme en 1828.

Sur le cadastre napoléonien de 1828, une autre ferme de ce nom, située dans ces environs, existait alors ; en effet, l'état de section mentionne la présence de plusieurs "maisons" au lieu-dit le Champ Neuf. La ferme étudiée ici occupait déjà en 1828 un plan relativement similaire. Le logis, situé au nord, était relativement long. Il était flanqué à l'ouest d'un bâtiment agricole en L, dont la partie sud se prolongeait au sud, les deux autres côtés de la cour étant également bordés d'annexes agricoles. Au nord de la propriété, le plan indique la présence d'une petite ferme avec logis au nord et bâtiment agricole en retour d'équerre au sud-ouest. Une maison était également située plus au nord. Le tracé de la route a été totalement modifiée (à une date inconnue) puisque sur le plan de 1828, la ferme est flanquée de part et d'autre (c'est-à-dire à l'ouest et à l'est) de chemins de communication, alors que la route actuelle longe la propriété au sud.

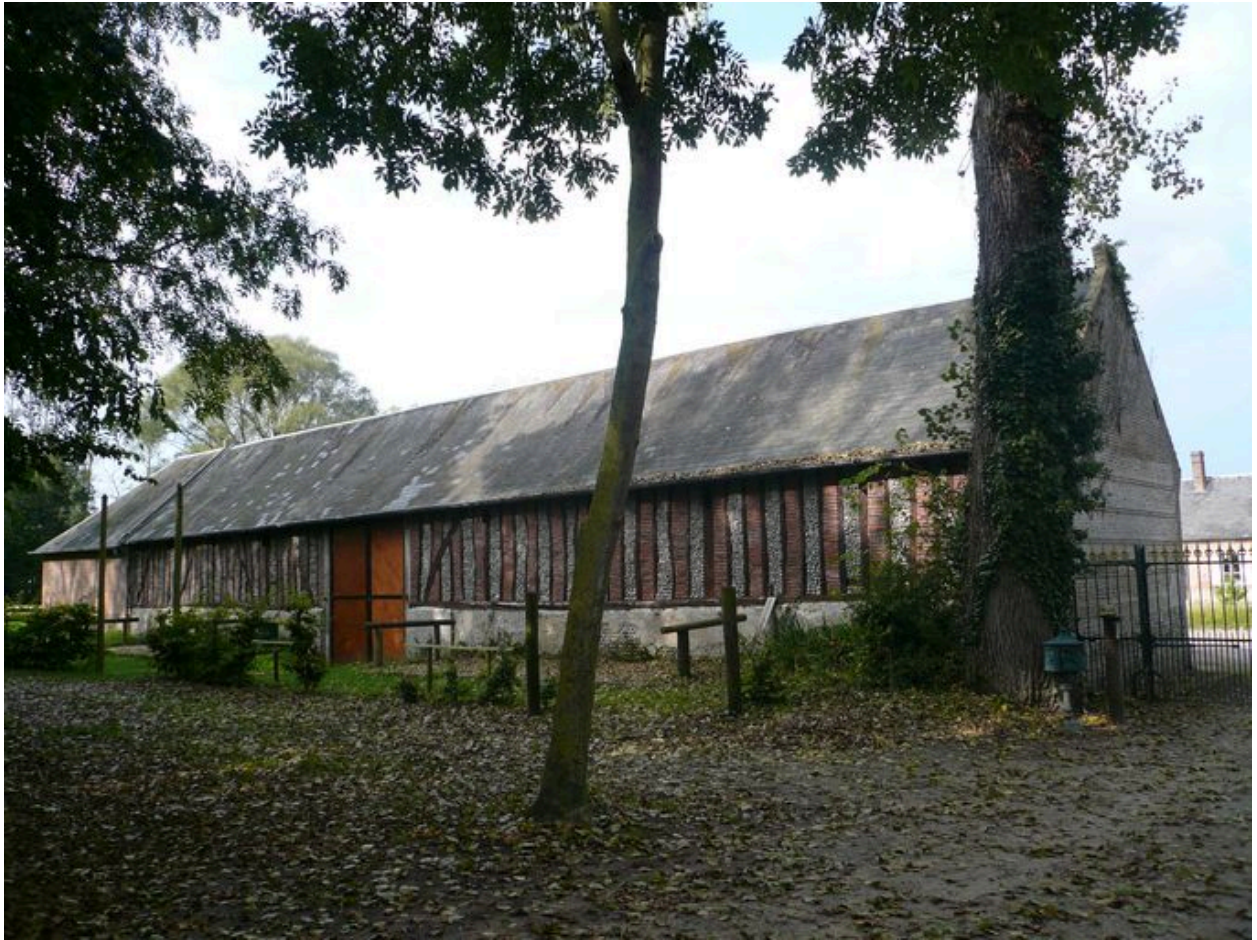
IVR22_20078006235NUCA

Vue de la grange au sud-ouest de la cour.

Entourée de pâtures, cette ferme de taille occupe l'ouest du territoire. Les bâtiments qui la composent sont distribués autour d'une cour fermée. On y entre par un portail pratiqué au sud. Au sud-ouest de la cour, se déploie la grange. Le torchis qui tenait lieu d'hourdis au pan de bois a été remplacé par le galet et la brique en travée alternée. Le pignon oriental, découvert, est également composé de petits galets et de brique à assises alternées. Le toit à longs pans est en ardoise. Le bâtiment se poursuit en retour d'équerre à l'ouest de la cour, composé de deux niveaux de galets avec bandes horizontales de brique et maçonnerie de brique uniquement au sommet. Des ouvertures verticales indiquent la présence d'étables au nord. Les écuries au nord-ouest de la cour font appel à la même maçonnerie, s'achevant à l'ouest par un appentis en ardoise. Dans leur prolongement à l'est, se situe le logis en brique composé d'un premier corps principal de dix travées, d'un deuxième de deux travées et enfin, d'un troisième de trois travées avec sous-sol et étage en surcroît. Le toit à longs pans en ardoise est percé de lucarne à deux pans et fronton découvert. Derrière le logis, en retour d'équerre, se situe un autre bâtiment, probablement la laiterie, avec observatoire à l'extrémité nord. A l'est de la cour, se déploient les étables, composées d'une maçonnerie mixte de brique et de cailloutis recouverts d'un enduit de ciment sur solin de galets. Les ouvertures verticales attestent cette fonction. Le toit à longs pans et pignon découvert est en ardoise et possède un prolongement au nord permet l'abri du bois. Au sud-est, sont d'autres étables, faisant appel à cette même technique de construction. Le toit à longs pans et noue est ici en tuiles mécaniques.

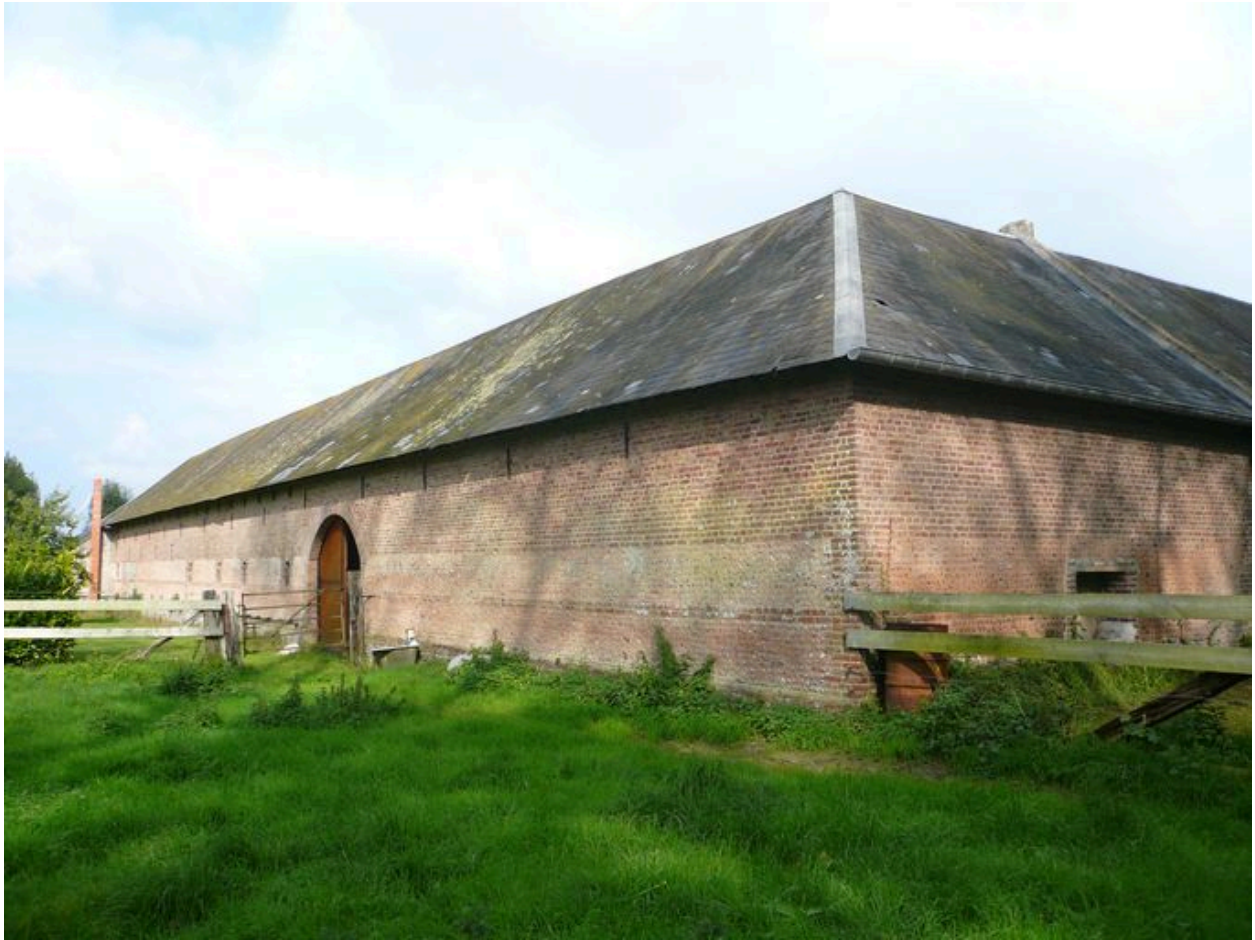
IVR22_20078006236NUCA

Vue de la grange et des étables à l'ouest de la cour.

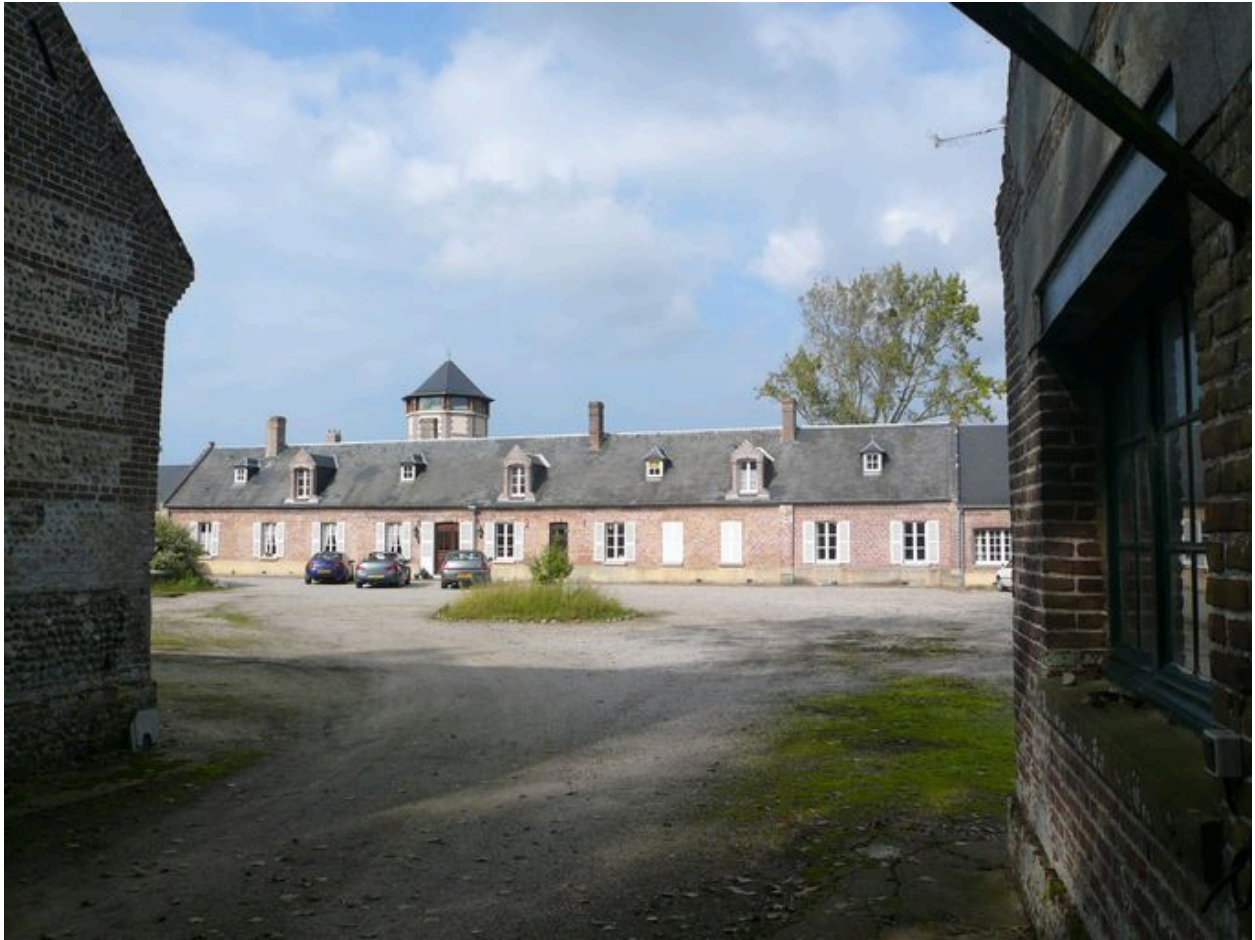
IVR22_20078006237NUCA

Vue du logis au nord.

La ferme a donc été établie au 18^e siècle. Il semble qu'il ne subsiste qu'un élément de cette première phase de construction (la grange), puisque le logis est daté de 1842 par fers d'ancrage et que les autres bâtiments agricoles semblent avoir été édifiés à la fin du 19^e siècle et au début du 20^e siècle (lucarnes du logis, étables à l'est). D'après le propriétaire, une poutre utilisée dans un des bâtiments porterait la date de 1820, mais il s'agit probablement de remplissage.

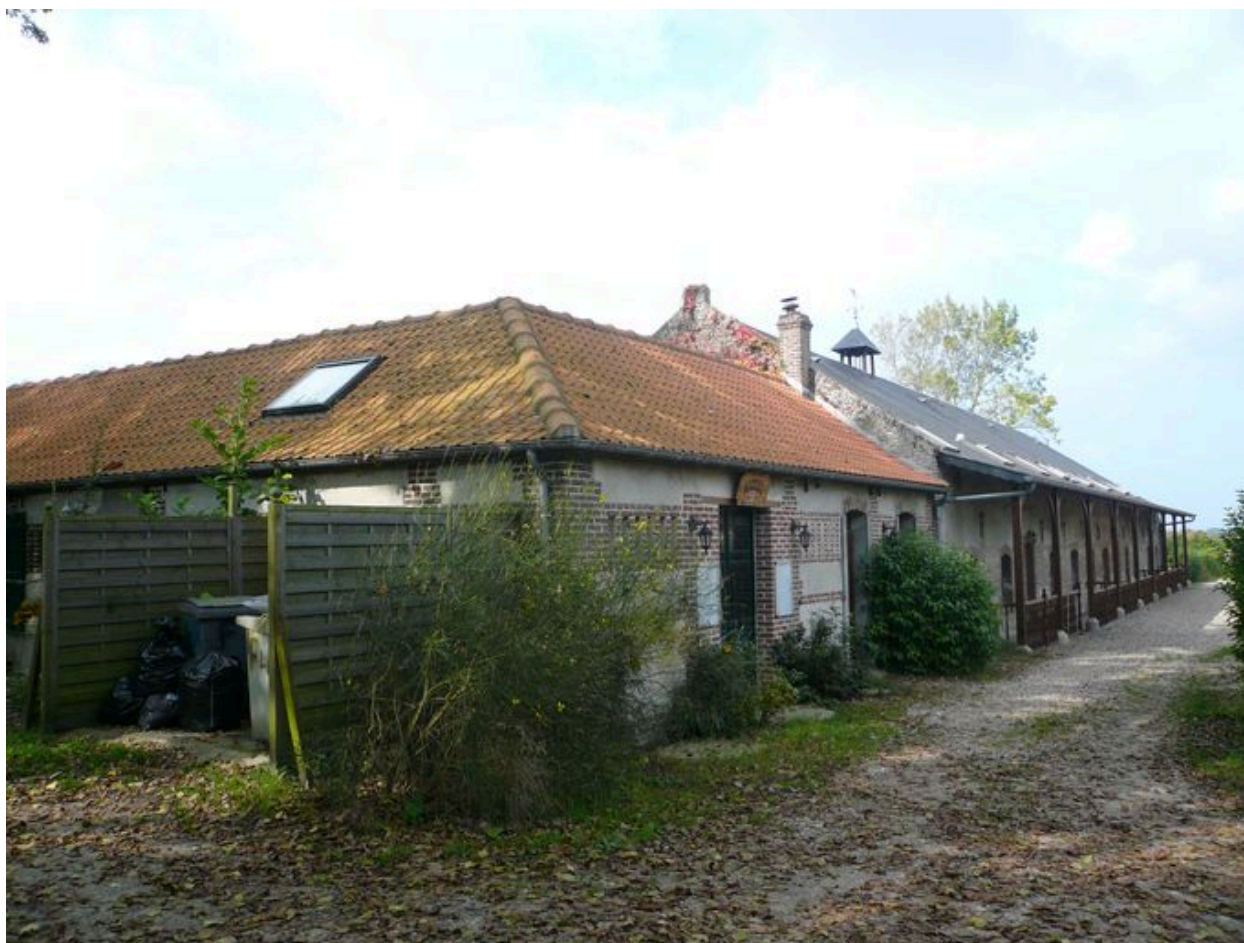
IVR22_20078006238NUCA

Vue des étables à l'est.

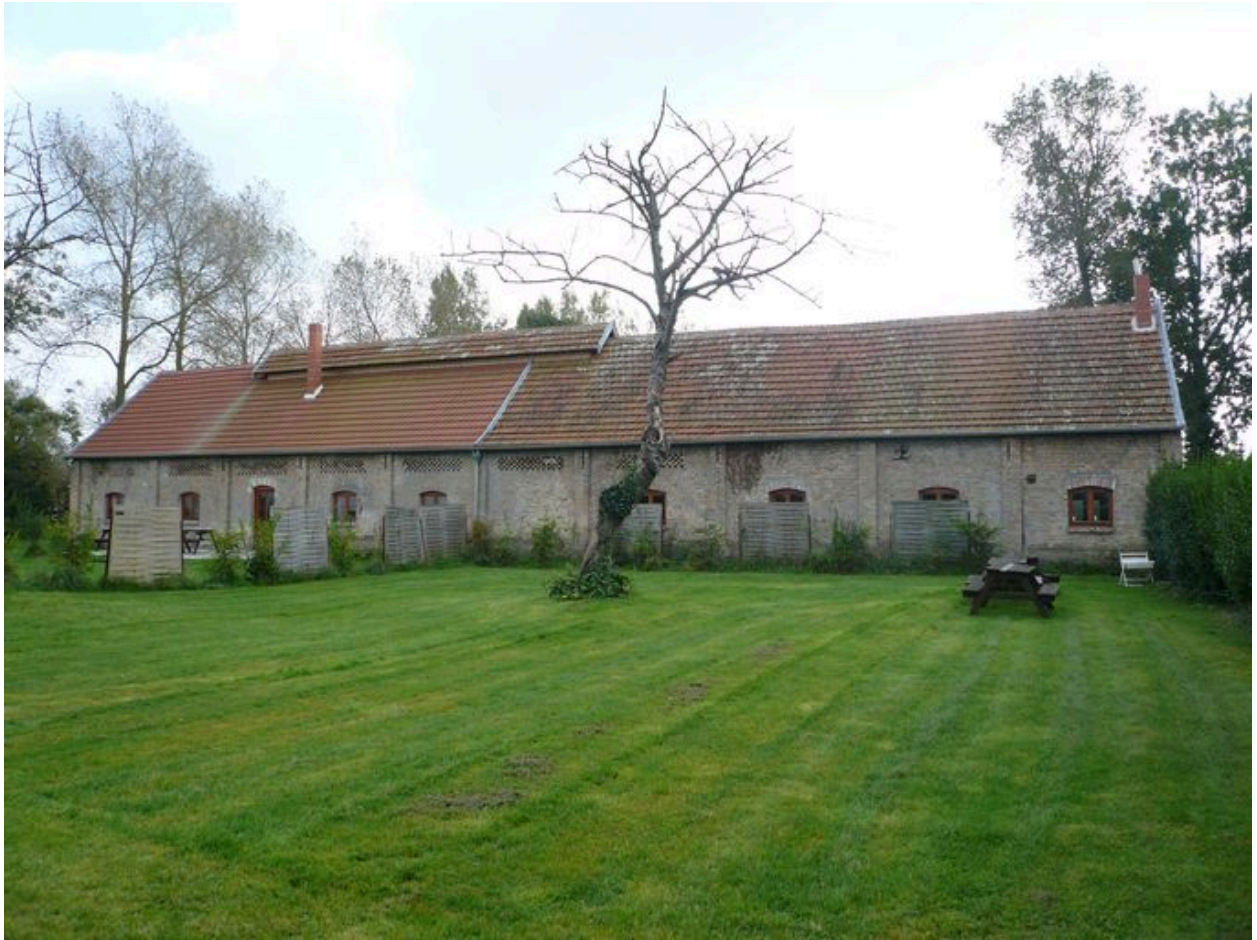
IVR22_20078006239NUCA

Vue de la cossetterie à l'est de la propriété.

Au nord-est de la propriété, s'étendent la cossetterie sur dix travées, en brique jaune. Les aérations sont matérialisées dans la maçonnerie par un damier ajouré. Le bâtiment est couvert d'un toit à longs pans en tuiles.

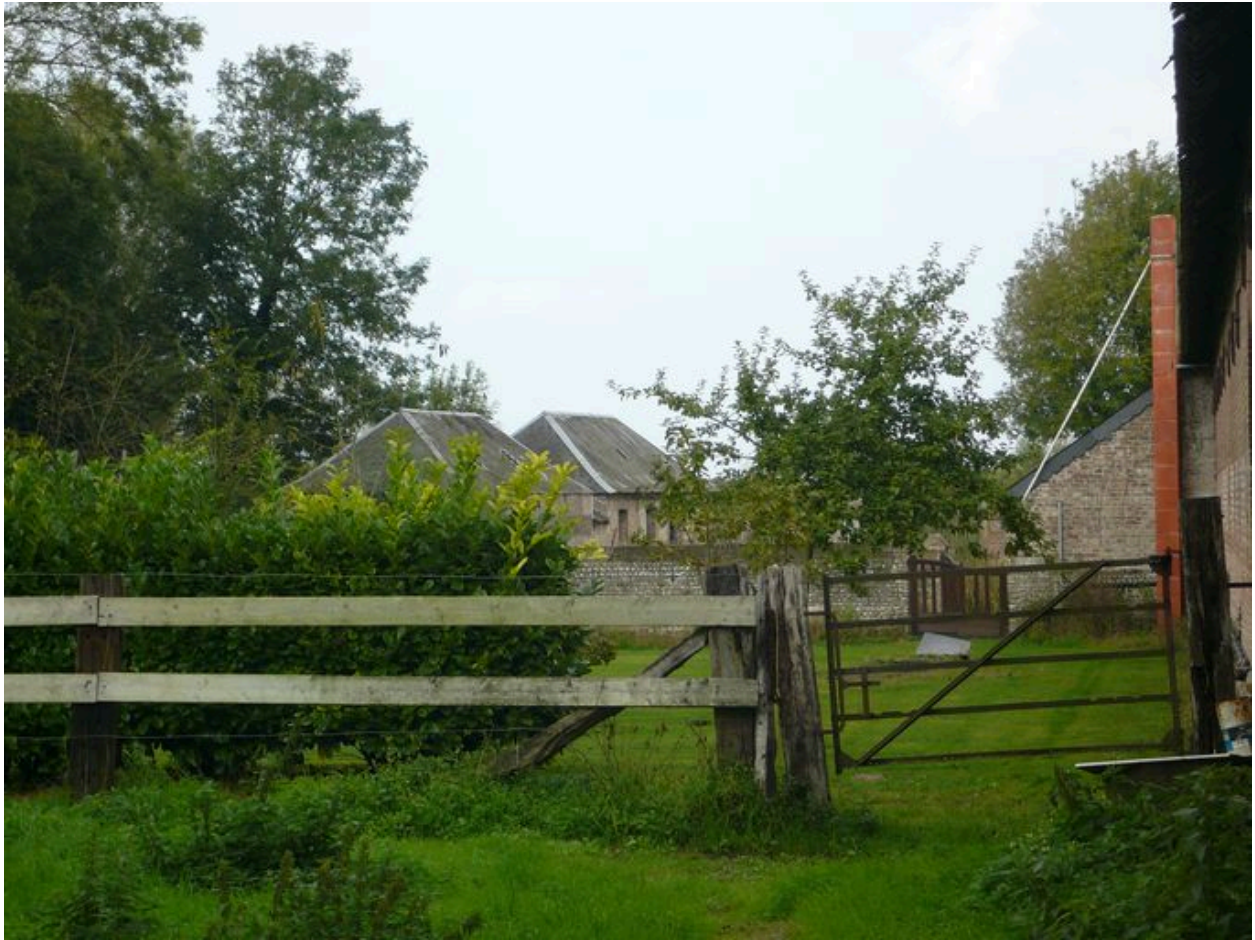
IVR22_20078006240NUCA

Vue des deux bâtiments indépendants au nord-ouest de la propriété.

Au nord-ouest de la propriété, sont deux bâtiments accolés en galets et brique, avec toiture indépendante à longs pans et croupes en ardoise.
