Hauts-de-France, Nord
Le Quesnoy

Les maisons à pignon sur rue

Numéro de dossier : IA59005742
Date de l'enquête initiale : 2023
Date(s) de rédaction : 2024
Cadre de l'étude : inventaire topographique Le Quesnoy centre
Auteur(s) du dossier : Karine Girard
Copyright(s) : (c) Région Hauts-de-France - Inventaire général

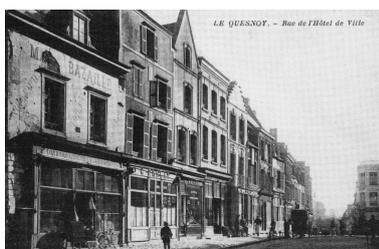
IVR32_20255900761NUD

Rue Thiers avant la Première Guerre mondiale : les pignons débordants sont bien visibles. In : DEUDON, Jean-Marie. Mémoire en images - Le Quesnoy, 2006.

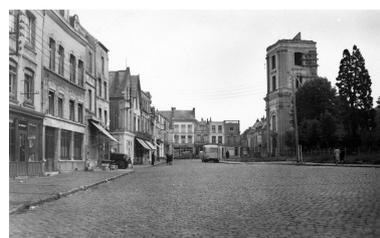
Maisons à pignon sur rue du XVIII^e siècle, rue Fournier (n°22, 20 et 18) et rue Thiers (n°2, 4 et 6). Photographie prise après la Seconde Guerre mondiale (coll. part.).

Maisons à pignon sur rue du XVIIIe siècle, rue Fournier (n°22, 20 et 18) et rue Thiers (n°2, 4 et 6). Photographie prise après la Seconde Guerre mondiale (coll. part.).

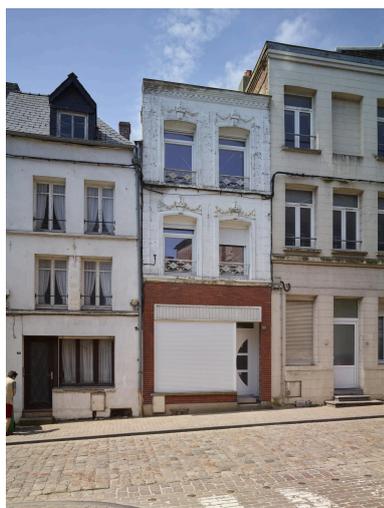
IVR32_20255900063NUC

Maison à boutique - 29, rue Joffre : toiture à longs pans, pignon sur rue et façade rideau de style néo-classique en partie haute, limite XVIII^e - XIX^e siècle.

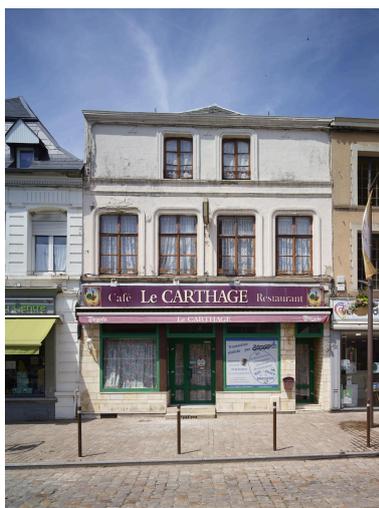
IVR32_20235901035NUCA

Maison à boutique - 8, rue Casimir Fournier : le toit à longs pans et demi-croupe est visible au-dessus de la corniche du dernier niveau, 1^{ère} moitié du XVIII^e siècle.

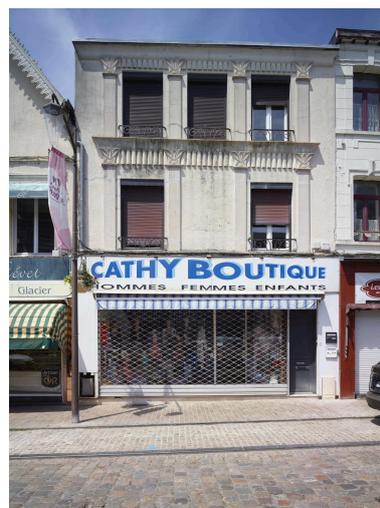
IVR32_20235901056NUCA

Maison à boutique - 18 rue Casimir Fournier : toiture à longs pans et croupe, 1^{ère} moitié du XVIII^e siècle. La façade-pignon Art déco s'inspirant de motifs égyptiens refaite après la Première Guerre mondiale s'appuie sur un bâti plus ancien sans en modifier l'élévation.

La présence d'un pan de mur aveugle au centre du second niveau de la façade fait de la maison située au n°18, rue Fournier un cas unique.

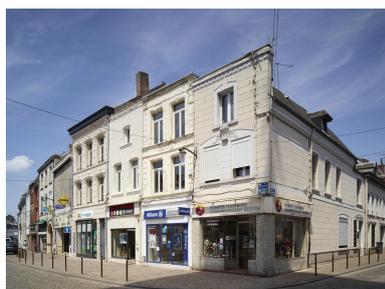
IVR32_20235901049NUCA

Maisons à boutique - 2, 4 et 6, rue Thiers (de gauche à droite) : toiture à longs pans et façade rideau en partie haute, limite XVIIIème - XIXème siècle. Ces dernières, de style néo-classique, sont déjà visibles sur les cartes postales datant d'avant la Première Guerre mondiale. Sur ces dernières, le pignon à volutes qui achevait l'élévation du n°6 est encore visible. Vue orientée nord-ouest/sud-est.

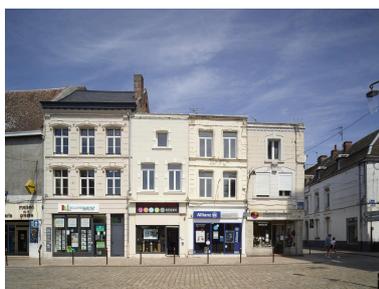
Maisons à boutique - 2, 4 et 6 rue Thiers (de gauche à droite) : toiture à longs pans et façade rideau en partie haute, limite XVIIIème - XIXème siècle. Les façades plaquées de style néo-classique sont déjà visibles sur les cartes postales datant d'avant la Première Guerre mondiale. Sur ces dernières, le pignon à volutes qui achevait l'élévation du n°5 est encore visible. Vue de face.

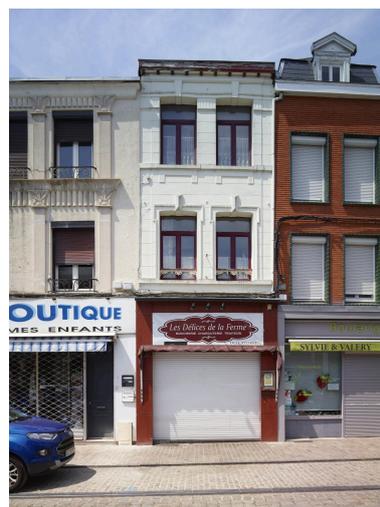
Maison à boutique - 16, rue Casimir-Fournier : toiture à longs pans et croupe, 1ère moitié du XVIIIème siècle. La façade mêlant néo-classique et références Art déco, refaite après la Première Guerre mondiale, vient s'appuyer sur un bâti plus ancien sans en modifier l'élévation.

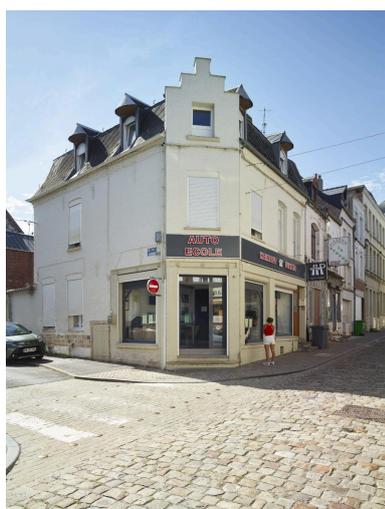
Maison, 21 rue du Maréchal-Joffre : pignon sur rue à pas de moineaux de style moderne au-dessus du pan coupé, années 1960.

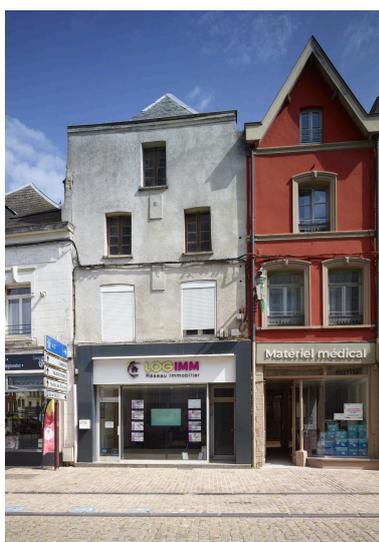
Maisons à boutique - 56, rue Joffre (façade de gauche) et 54, rue Joffre. Derrière la façade rideau en partie haute du numéro 56, on voit la toiture à longs pans et croupe caractéristique de la première moitié du XVIIIème siècle. Le numéro 54 offre un pignon sur rue triangulaire plus traditionnel.

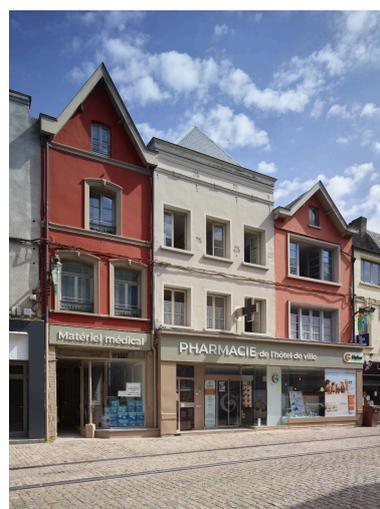
Maison à boutique - 52-56, rue du maréchal Joffre : toiture à longs pans, croupe et façade rideau en partie haute pour la partie centrale, pignon sur rue triangulaire avec toiture à longs pans pour les deux bâtiments latéraux (n°50 et 54).

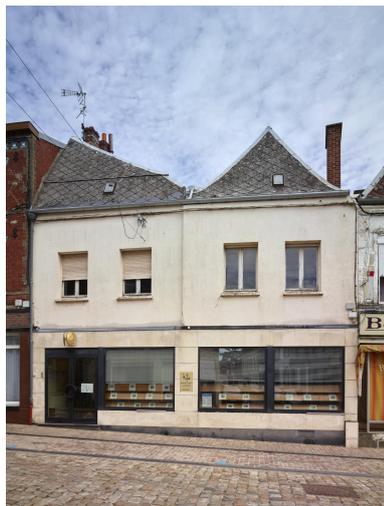
Maison à boutique double - 22,
rue du maréchal Joffre : toiture
à longs pans et croupe, 1ère
moitié du XVIIIème siècle.
Phot. Pierre Thibaut
IVR32_20245900026NUCA

Maison à boutique double - 22, rue du maréchal Joffre : toiture à longs pans et croupe, 1ère moitié du XVIIIème siècle.

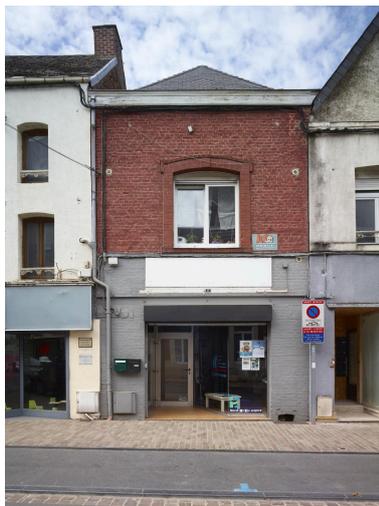
Maison à boutique - 9, rue Thiers :
toiture à longs pans et croupe,
1ère moitié du XVIIIème siècle.
Phot. Pierre Thibaut
IVR32_20245900013NUCA

Maison à boutique - 9, rue Thiers : toiture à longs pans et croupe, 1ère moitié du XVIIIème siècle.

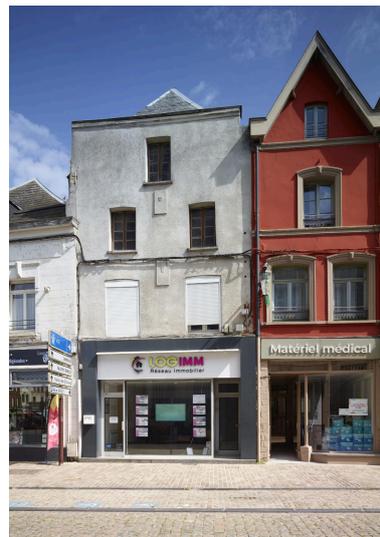
Maison à boutique - 50, rue du
Maréchal-Joffre (maison de gauche) :
toiture à longs pans et croupe
et façade rideau en partie haute,
limite XVIIème - XVIIIème siècle.
Phot. Pierre Thibaut
IVR32_20245900079NUCA

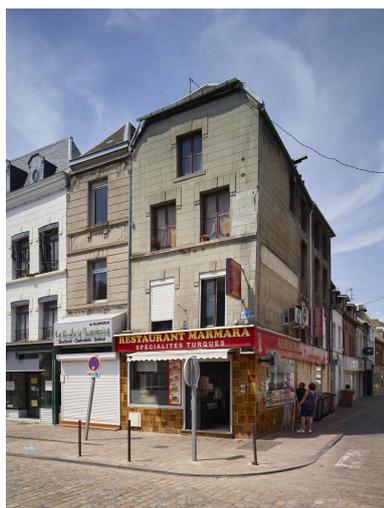
Maisons à boutique - 2 et 4 place
du Général-Leclerc : toiture
à longs pans et croupe, 1ère
moitié du XVIIIème siècle.
Phot. Pierre Thibaut
IVR32_20235901052NUCA

Maisons à boutique - 2 et 4 place du Général-Leclerc : toiture à longs pans et croupe, 1ère moitié du XVIIIème siècle.

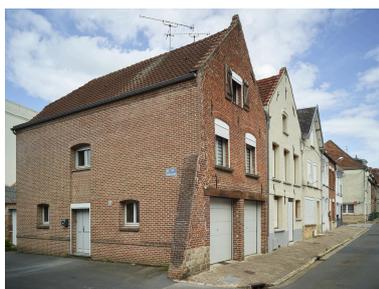
Ensemble de trois maisons - 26-28-30
rue Saint-François : pignon sur
rue triangulaire et toiture à longs
pans, XVIème - XVIIème siècle.
Phot. Pierre Thibaut
IVR32_20245900386NUCA

Les trois maisons du XVI^e siècle sont situées à l'extrémité de la rue Saint-François, à proximité des remparts. Situées loin des zones bourgeoises du centre-ville, elles n'ont sans doute pas subi la même pression pour la modification des pignons que ces dernières. Sans doute les propriétaires étaient-ils également plus modestes et la réfection de l'existant (qui n'était interdite qu'en cas de risque de chute du pignon) s'est imposée pour des raisons économiques.

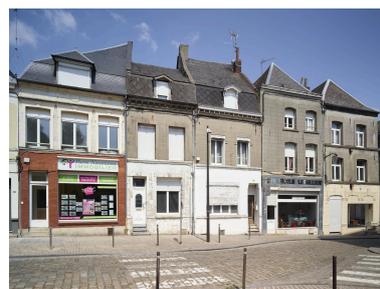
Maisons, 28 et 30 rue du Maréchal-
Joffre (maisons de droite) :
toiture à longs pans et croupe,
1ère moitié du XVIIIème siècle.
Phot. Pierre Thibaut
IVR32_20235901000NUCA

Maisons, 28 et 30 rue du Maréchal-Joffre (maisons de droite) : toiture à longs pans et croupe, 1ère moitié du XVIIIème siècle.

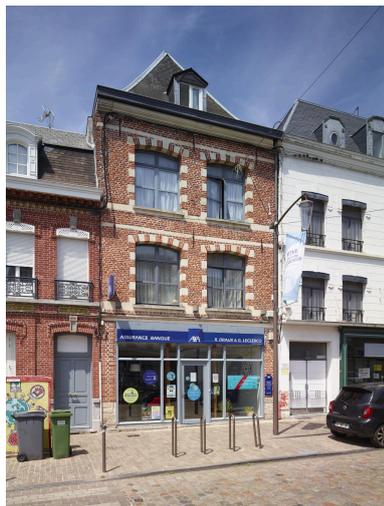
Maison à boutique - 10, place du Général-Leclerc : toiture à longs pans et croupe, 1ère moitié du XVIIIème siècle.

Maison à boutique - 10, place du Général-Leclerc : toiture à longs pans et croupe, 1ère moitié du XVIIIème siècle.

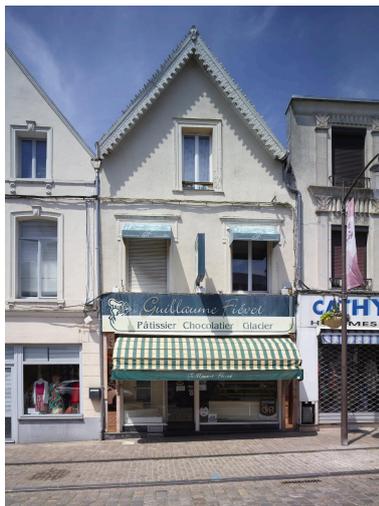
Maison à boutique - 20, rue Fournier : toiture à longs pans et pignon sur rue triangulaire, limite XVIIème - XVIIIème siècle. La toiture débordante est décorée d'un lambrequin en bois.

Il est également important de noter que les façades (décors, distribution des baies...) ont pu être modifiées au fil du temps. C'est par exemple le cas des numéros 20 et 22, rue Fournier : bien qu'ayant conservé leur pignon, elles ont été très largement modifiées après la Première Guerre mondiale, ainsi que le montre la comparaison avec des photographies anciennes. La façade du n°20 était percée au second niveau d'un triplet de portes-fenêtres avec impostes vitrées réunies par un balcon filant et le second niveau était séparé du comble à surcroît par une large corniche soutenue par des modillons. Aujourd'hui, le second niveau ne compte plus que deux baies et la corniche a disparu. Le n°22 présentait des baies avec un chambranle à cru, couvertes par un arc segmentaire délardé, un grand bandeau souligné par des cordons décoré de médaillons carré séparait le second niveau du comble à surcroît. Son pignon était percé de deux baies réunies sous une corniche puis d'une baie rectangulaire couverte par un fronton. Cette dernière, percée de trous ronds semblables à des boulins, était peut-être le vestige d'un colombier installé dans les combles. Le sommet du pignon était décoré d'un motif de "chapeau de curé" (barrette). Aujourd'hui, le fronton a perdu sa fenêtre de colombier, le bandeau entre le second niveau et le pignon a disparu et les baies sont désormais entourées par un large chambranle mouluré dont l'arc segmentaire est interrompu par une agrafe en forme de console. La lucarne capucine sur la toiture latérale a également disparu, tout comme le couronnement du pignon.

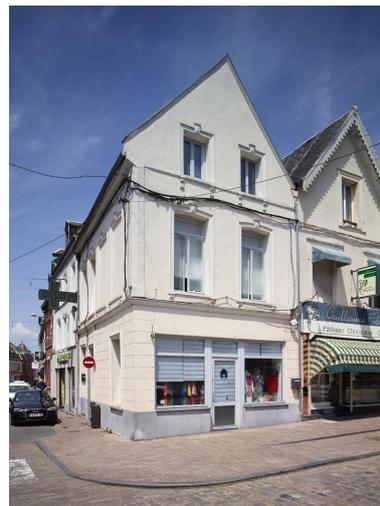
Maison à boutique - 22, rue Fournier : toiture à longs pans et pignon sur rue triangulaire, limite XVIIème - XVIIIème siècle.

Maison à boutique - 22, rue Fournier : toiture à longs pans et pignon sur rue triangulaire, limite XVIIème - XVIIIème siècle.

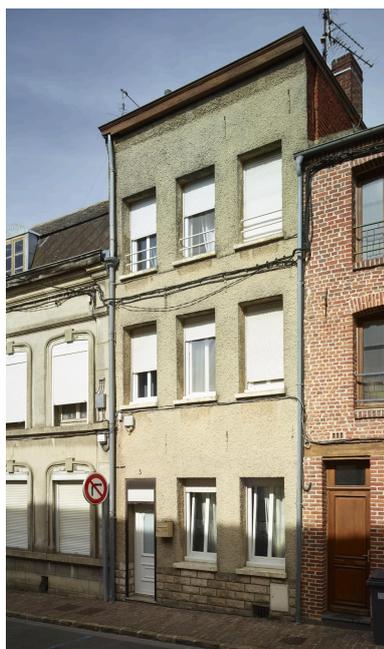
Maison -3, rue Jean Jaurès : toiture à longs pans et croupe, 1ère moitié du XVIIIème siècle.

Maison -3, rue Jean Jaurès : toiture à longs pans et croupe, 1ère moitié du XVIIIème siècle.

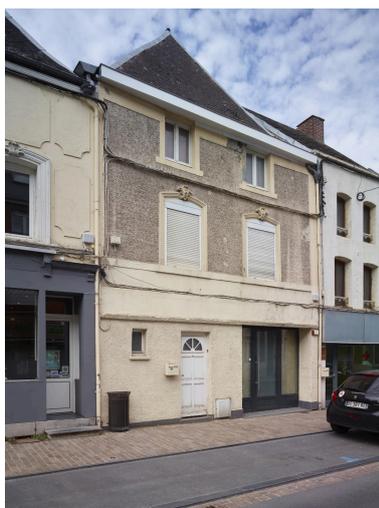
Maison - 5, rue Thiers : toiture à longs pans et croupe, 1ère moitié du XVIIIème siècle. Les niveaux supérieurs de la façade ont conservé leur enduit nid d'abeille.

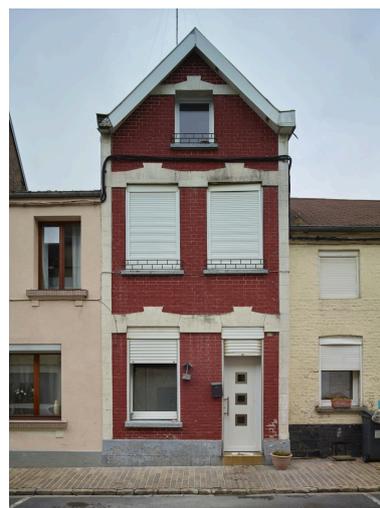
Maison - 12, rue Baillon : toiture à longs pans et pignon couvert, Première Reconstruction.

Maison - 12, rue Baillon : toiture à longs pans et pignon couvert, Première Reconstruction.

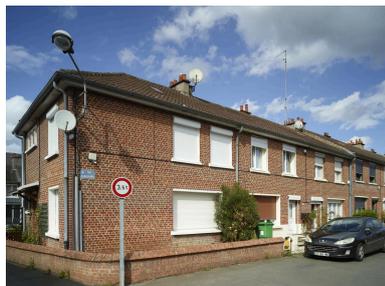
Maison - 24, rue Jean-Baptiste-Lebas : longs pans et croupe à l'extrémité d'un rang, Seconde Reconstruction.
Phot. Pierre Thibaut
IVR32_20245900774NUCA

Maison - 24, rue Jean-Baptiste-Lebas : longs pans et croupe à l'extrémité d'un rang, Seconde Reconstruction.

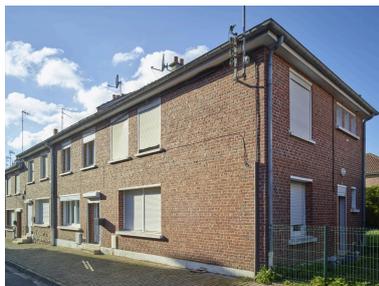
Maison - 1, rue Jean-Baptiste-Lebas : longs pans et croupe à l'extrémité d'un rang, Seconde Reconstruction.
Phot. Pierre Thibaut
IVR32_20245902553NUCA

Maison - 1, rue Jean-Baptiste-Lebas : longs pans et croupe à l'extrémité d'un rang, Seconde Reconstruction.

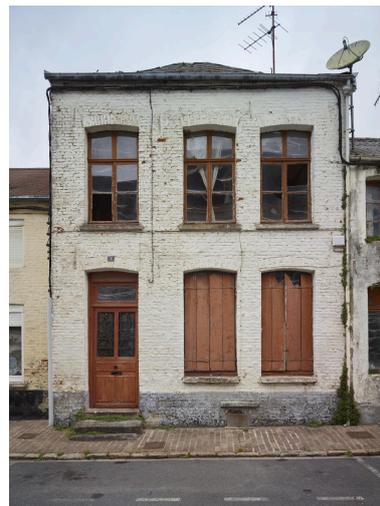
Maison - 8, rue Baillon : longs pans et croupe, 1ère moitié du XVIIIème siècle.
Phot. Pierre Thibaut
IVR32_20245900372NUCA

Maison - 8, rue Baillon : longs pans et croupe, 1ère moitié du XVIIIème siècle.

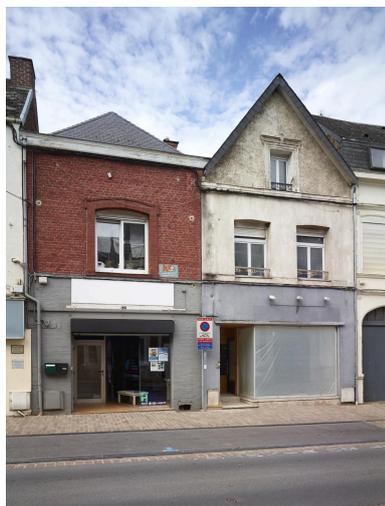
Maison - 11, rue Thiers (façade de droite) : toiture à longs pans et pignon couvert, limite XVIIe - XVIIIème siècle. Le pignon a conservé son enduit nid d'abeille.
Phot. Pierre Thibaut
IVR32_20245900014NUCA

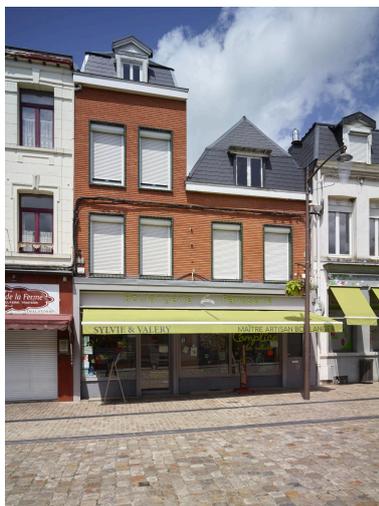
Maison - 12-14, rue Fournier : toiture brisée et croupe, 1ère moitié XVIIIème siècle. La façade a été refaite lors de la Seconde Reconstruction.
Phot. Pierre Thibaut
IVR32_20235901095NUCA

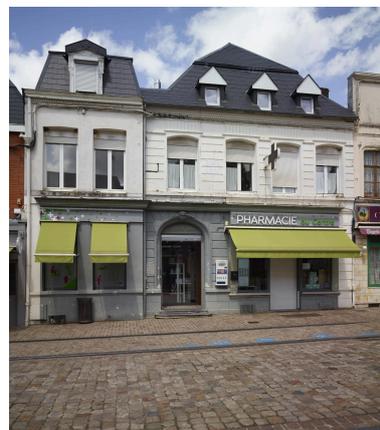
Maison - 10, rue Fournier : toiture brisée et croupe, 1ère moitié XVIIIème siècle.
Phot. Pierre Thibaut
IVR32_20235901096NUCA

Un autre exemple est le soubassement de la maison n°10, rue Fournier : une partie de la façade d'origine a été conservée et présente un soubassement enduit à motifs de faux appareil. Il est probable que cet aspect du bâti soit proche de l'état d'origine. En effet, il était d'usage, afin d'embellir et de protéger les façades, de les badigeonner ou de les recouvrir d'enduits simples à base de matériaux locaux (comme l'enduit nid d'abeille) en cas de petits moyens ou, lorsque l'on disposait d'un budget plus conséquent, de les recouvrir en donnant à l'enduit des formes reprenant celles de la pierre.

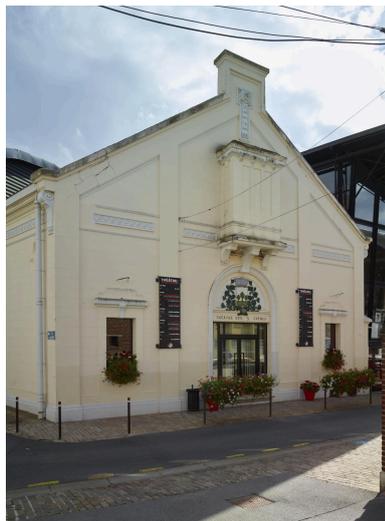
Théâtre (ancienne caserne Palavicini) - 21, rue Baillon : longs pans et pignon débordant, Première Reconstruction.
Phot. Pierre Thibaut
IVR32_20245900782NUCA

Théâtre (ancienne caserne Palavicini) - 21, rue Baillon : longs pans et pignon débordant, Première Reconstruction.

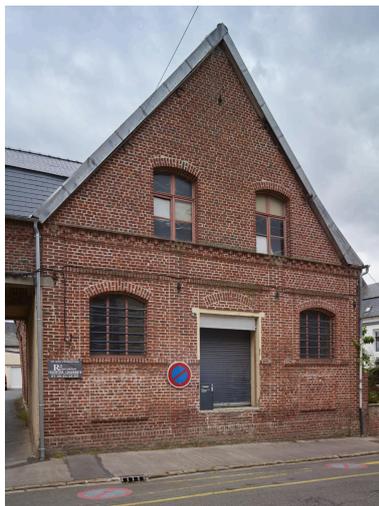
Façade d'entrepôt - 9, rue George-V : longs pans et pignon couvert, 3ème quart du XIXème siècle.
Phot. Pierre Thibaut
IVR32_20245900155NUCA

Façade d'entrepôt - 9, rue George-V : longs pans et pignon couvert, 3ème quart du XIXème siècle.

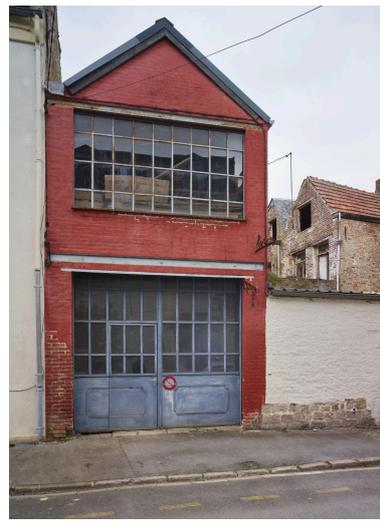
Façade d'atelier - 4, rue Brancion : longs pans et pignon couvert, Première Reconstruction.
Phot. Pierre Thibaut
IVR32_20255900126NUCA

Façade d'atelier - 4, rue Brancion : longs pans et pignon couvert, Première Reconstruction.

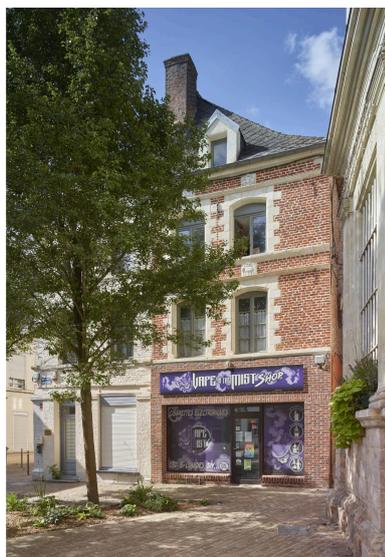
Maison - 1-3, place Saint-Michel : longs pans et croupe, 1ère moitié du XVIIIème siècle.
Phot. Pierre Thibaut
IVR32_20245900057NUCA

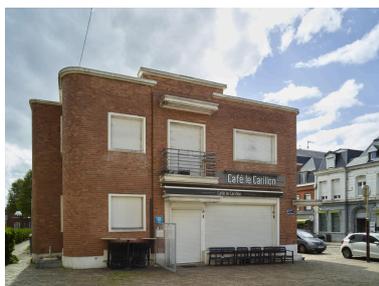
Maison - 1, rue Fournier : toit-terrasse à l'extrémité d'un rang, Seconde Reconstruction.
Phot. Pierre Thibaut
IVR32_20255900748NUCA

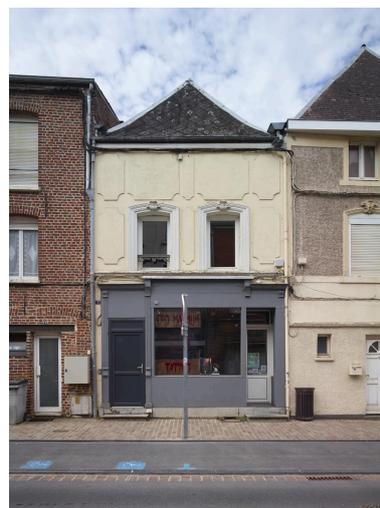
Maison - 3, rue Thiers : longs pans et croupe, 1ère moitié du XVIIIème siècle.
Phot. Pierre Thibaut
IVR32_20245900010NUCA

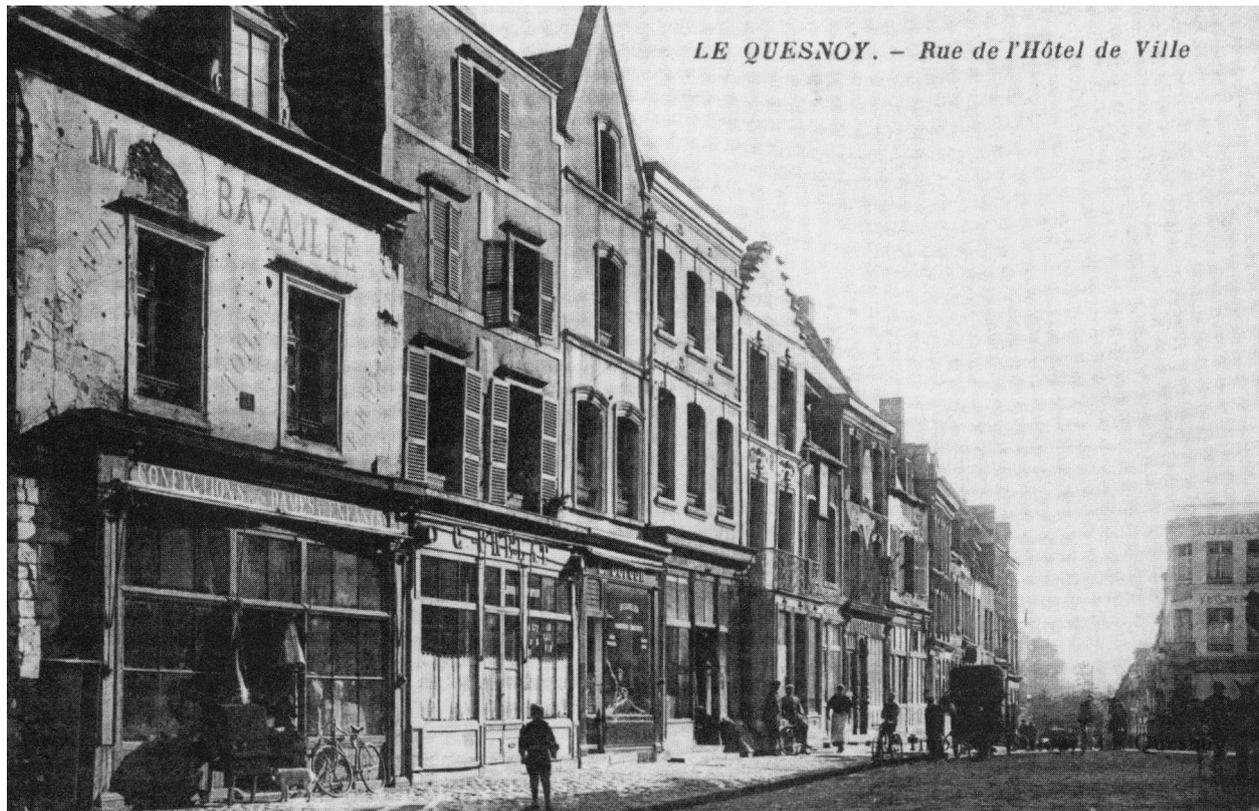
Rue Thiers avant la Première Guerre mondiale : les pignons débordants sont bien visibles. In : DEUDON, Jean-Marie. *Mémoire en images - Le Quesnoy*, 2006.

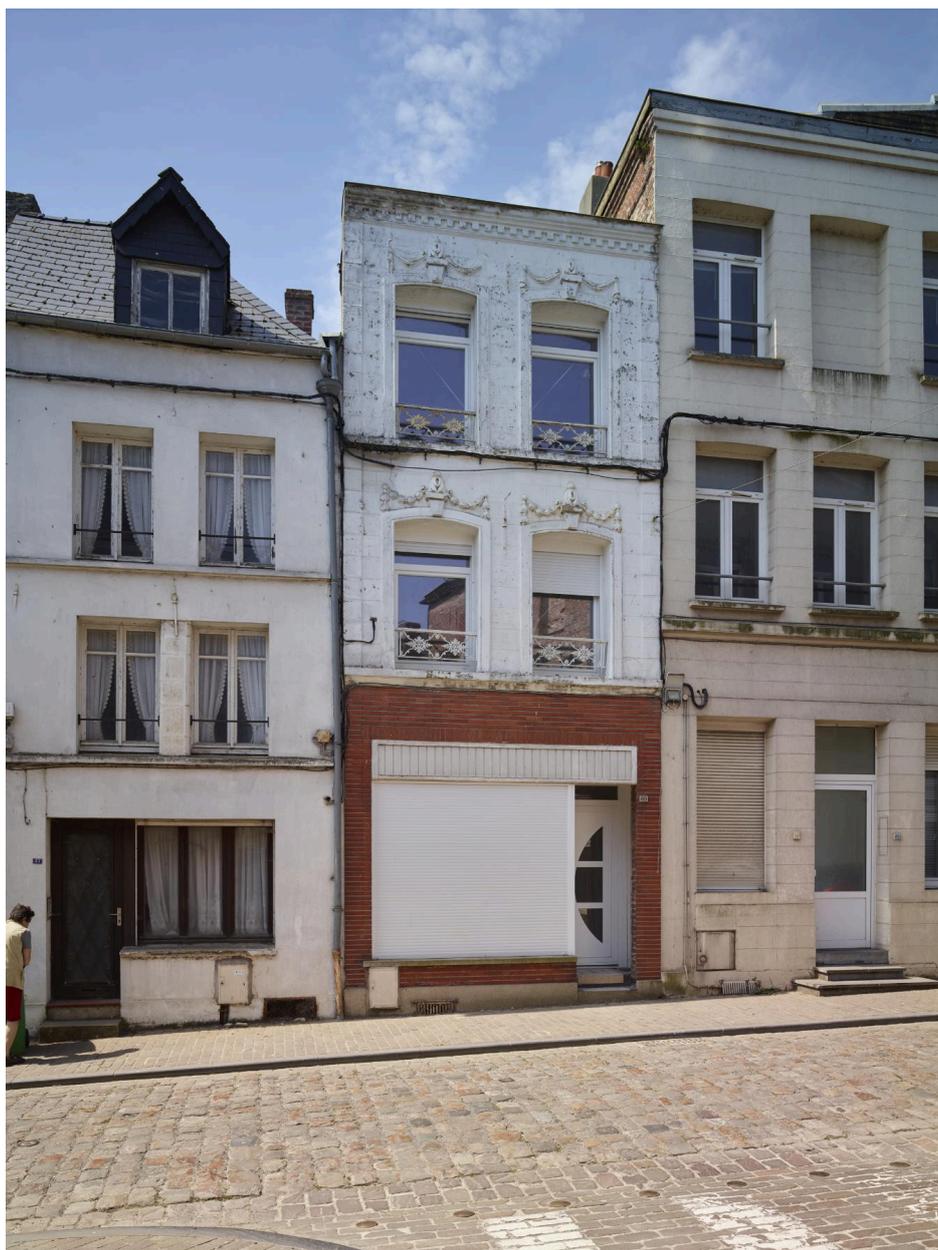
Maison à boutique - 29, rue Joffre : toiture à longs pans, pignon sur rue et façade rideau de style néo-classique en partie haute, limite XVIIIème - XIXème siècle.

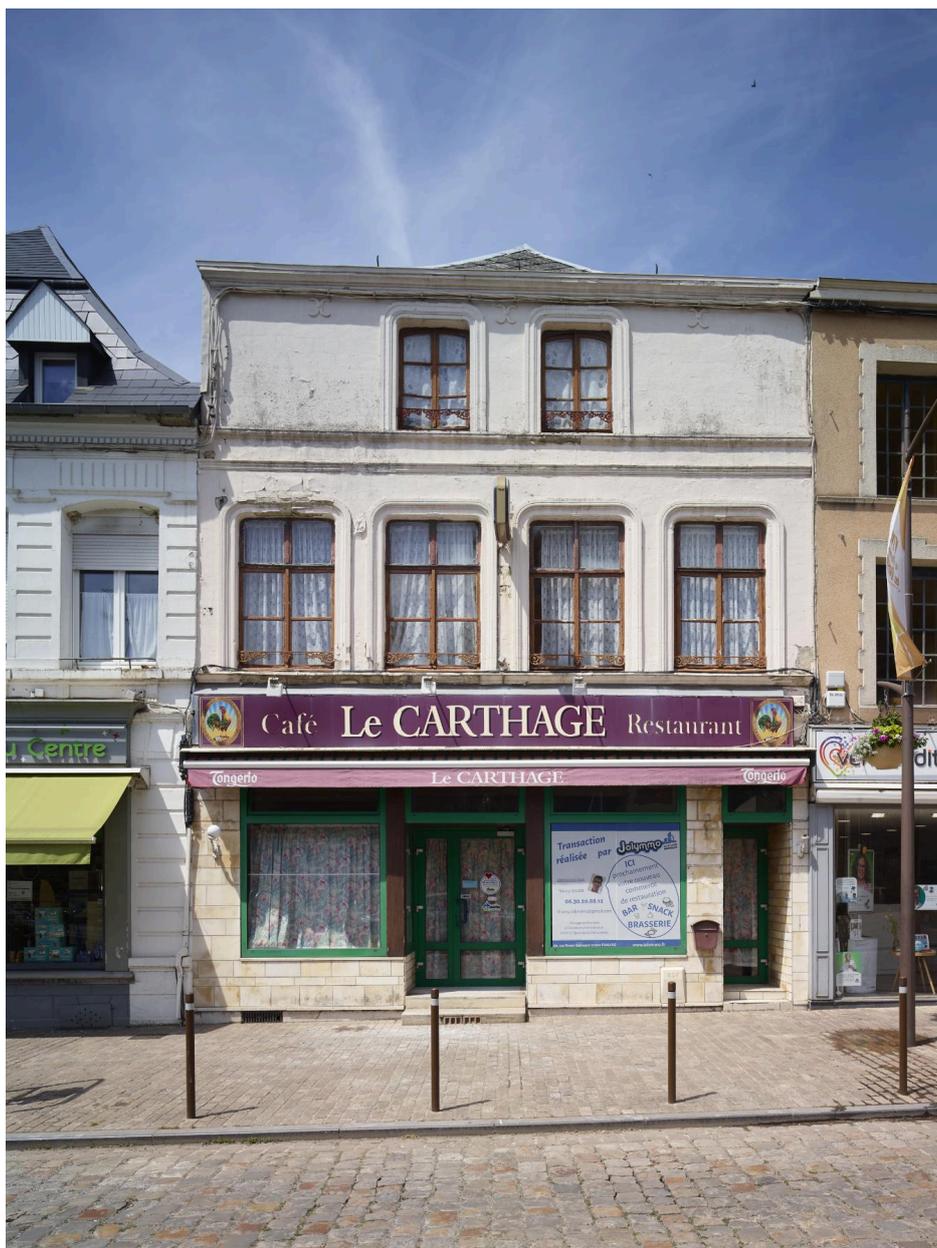
Maison à boutique - 8, rue Casimir Fournier : le toit à longs pans et demi-croupe est visible au-dessus de la corniche du dernier niveau, 1ère moitié du XVIIIème siècle.

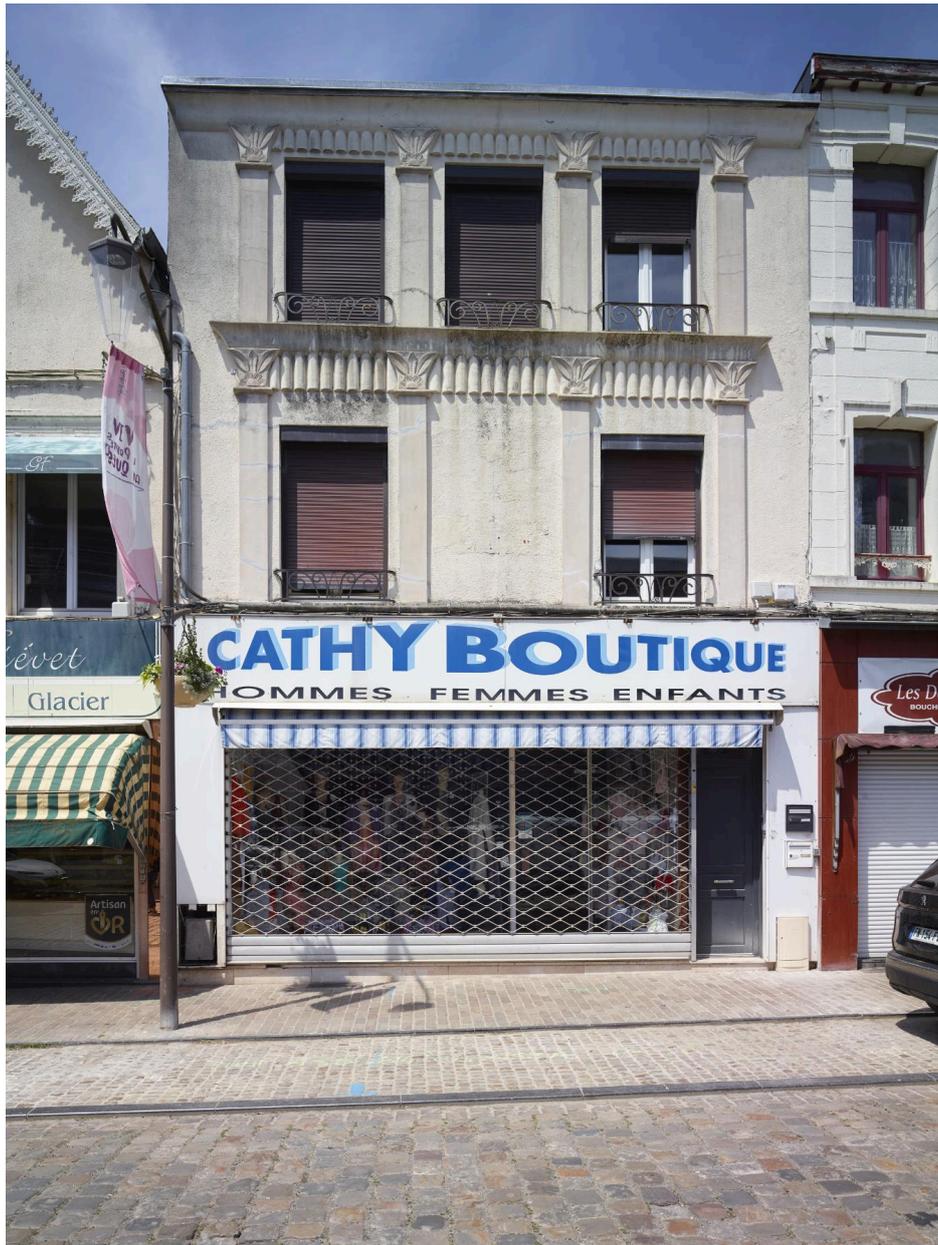
Maison à boutique - 18 rue Casimir Fournier : toiture à longs pans et croupe, 1ère moitié du XVIIIème siècle. La façade-pignon Art déco s'inspirant de motifs égyptiens refaite après la Première Guerre mondiale s'appuie sur un bâti plus ancien sans en modifier l'élévation.

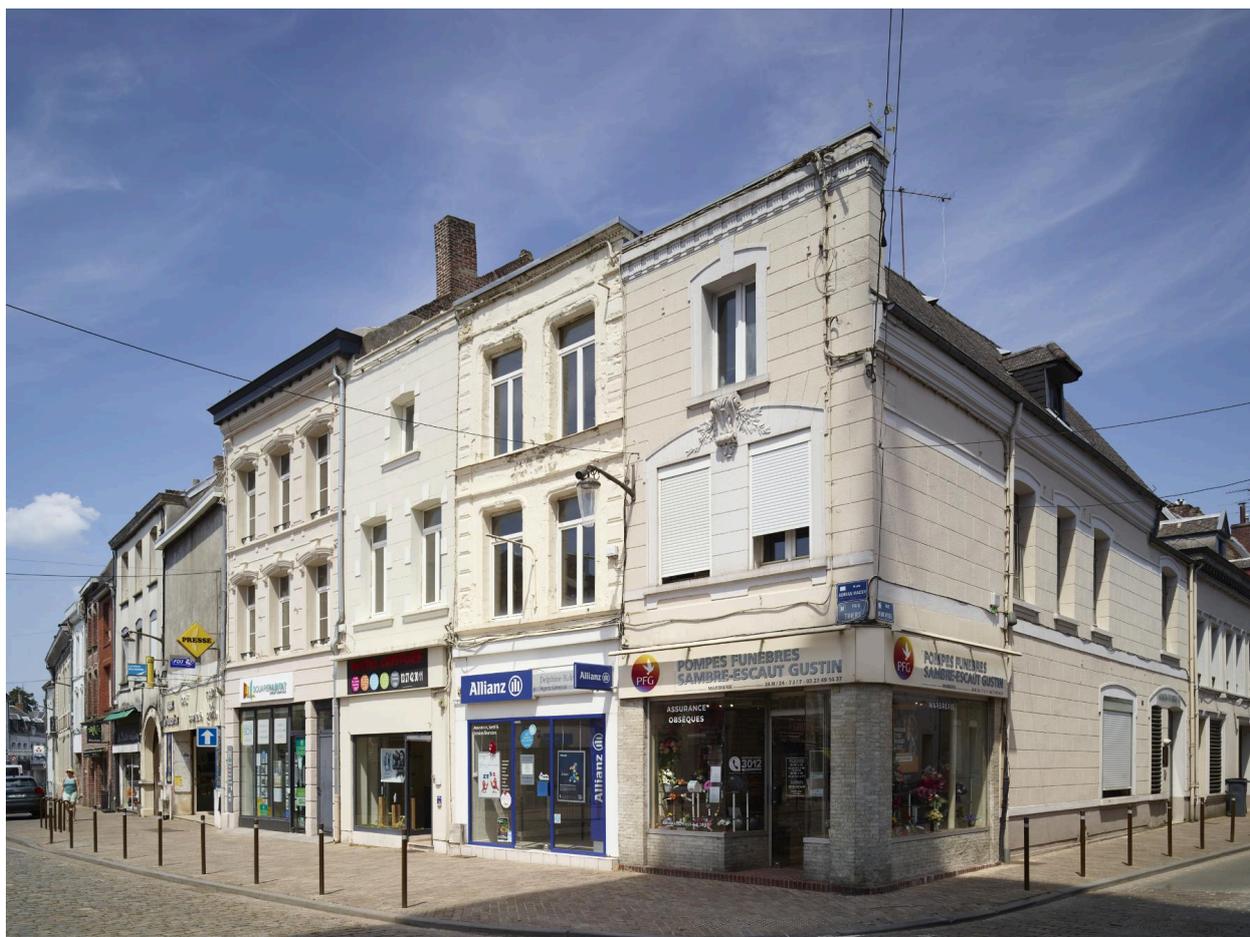
Maisons à boutique - 2, 4 et 6, rue Thiers (de gauche à droite) : toiture à longs pans et façade rideau en partie haute, limite XVIIIème - XIXème siècle. Ces dernières, de style néo-classique, sont déjà visibles sur les cartes postales datant d'avant la Première Guerre mondiale. Sur ces dernières, le pignon à volutes qui achevait l'élévation du n°6 est encore visible. Vue orientée nord-ouest/sud-est.

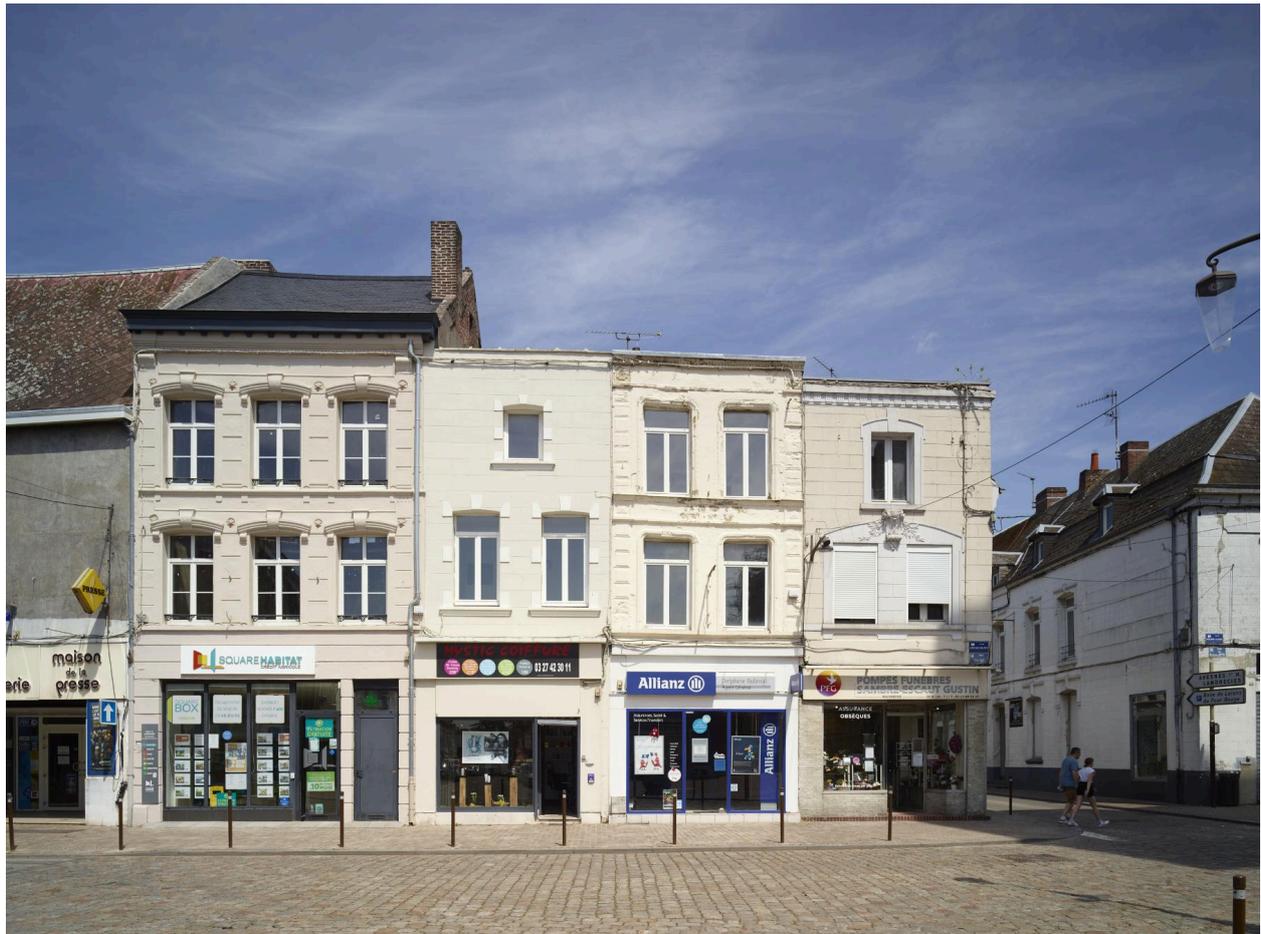
Maisons à boutique - 2, 4 et 6 rue Thiers (de gauche à droite) : toiture à longs pans et façade rideau en partie haute, limite XVIIIème - XIXème siècle. Les façades plaquées de style néo-classique sont déjà visibles sur les cartes postales datant d'avant la Première Guerre mondiale. Sur ces dernières, le pignon à volutes qui achevait l'élévation du n°5 est encore visible. Vue de face.

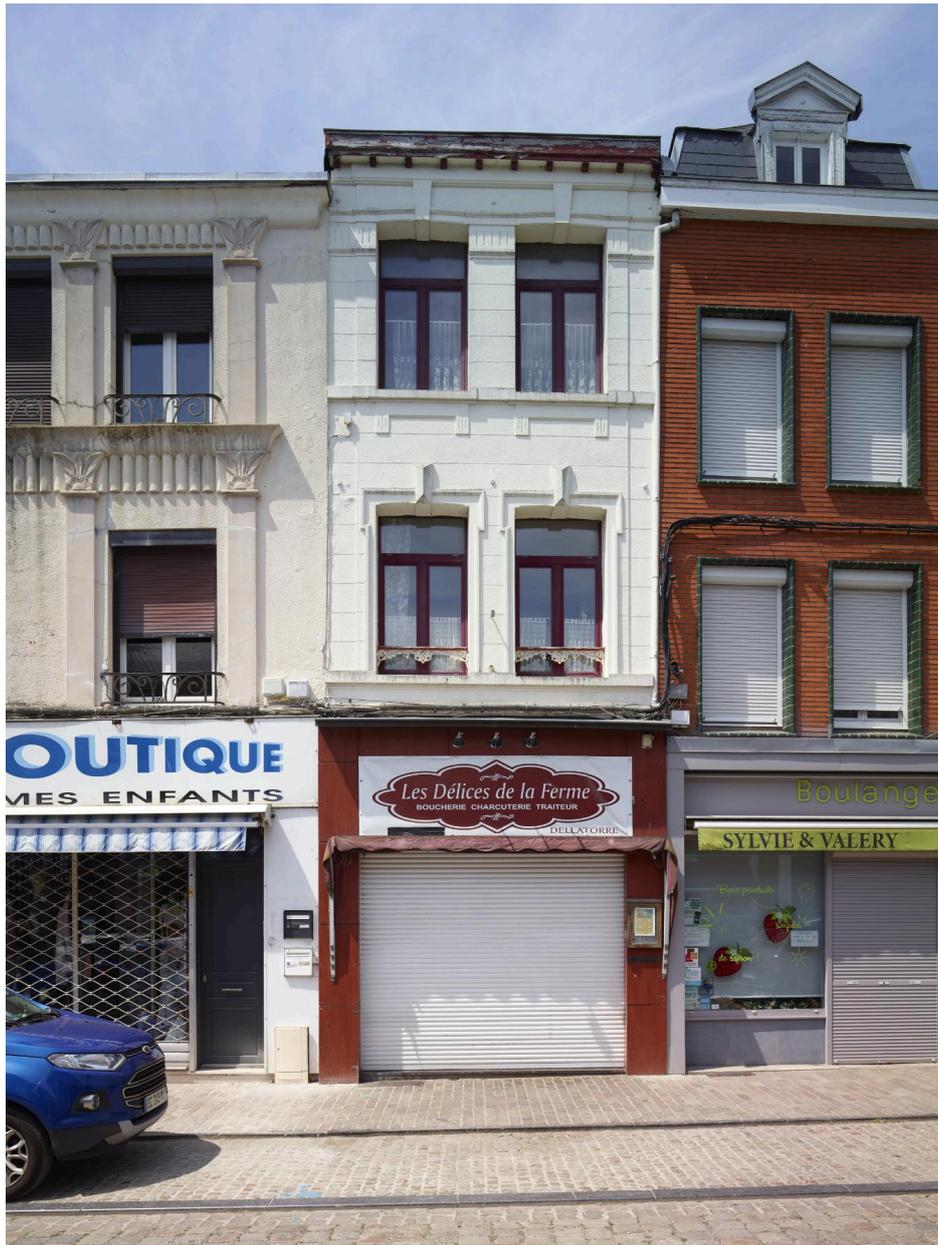
Maison à boutique - 16, rue Casimir-Fournier : toiture à longs pans et croupe, 1ère moitié du XVIIIème siècle. La façade mêlant néo-classique et références Art déco, refaite après la Première Guerre mondiale, vient s'appuyer sur un bâti plus ancien sans en modifier l'élévation.

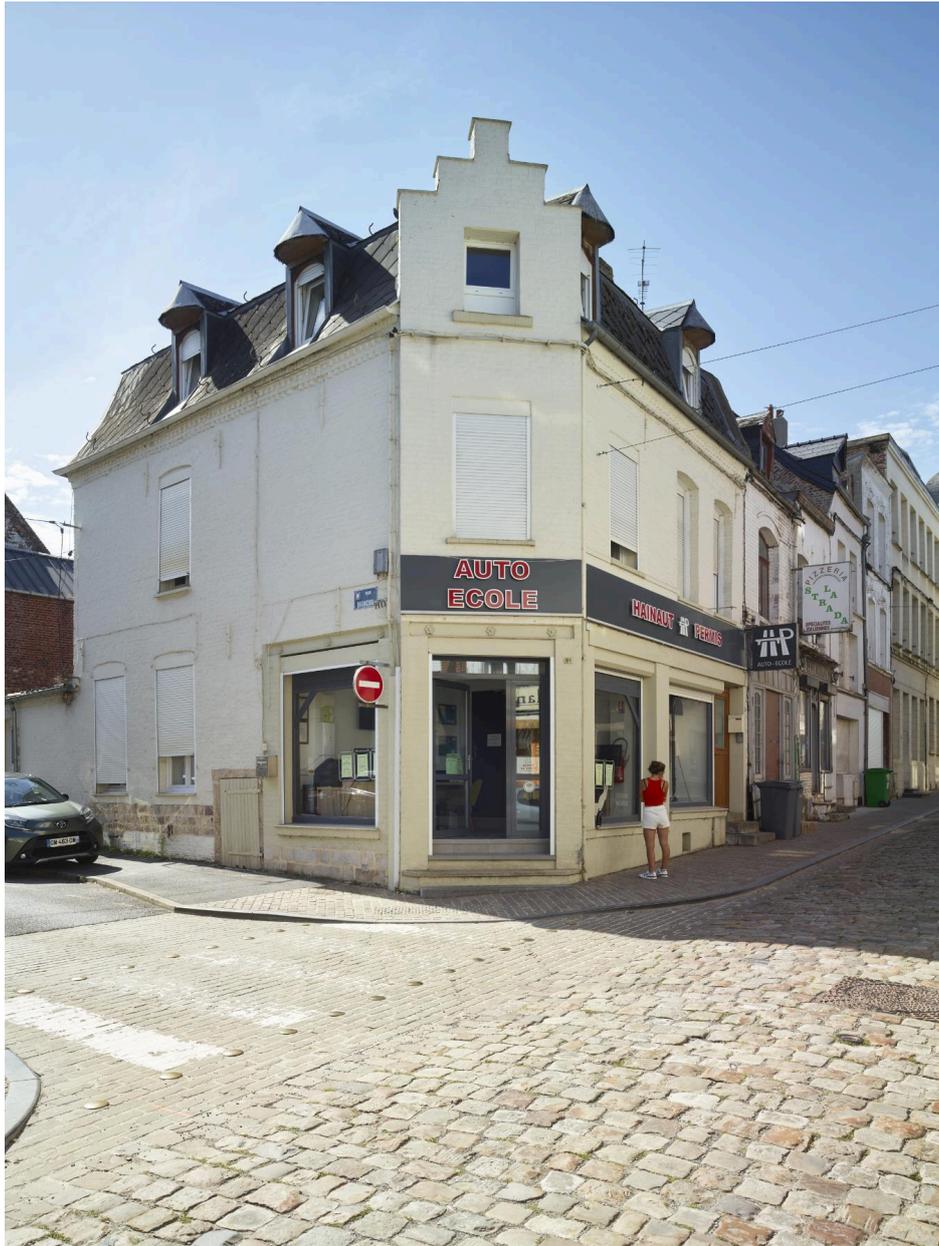
Maison, 21 rue du Maréchal-Joffre : pignon sur rue à pas de moineaux de style moderne au-dessus du pan coupé, années 1960.

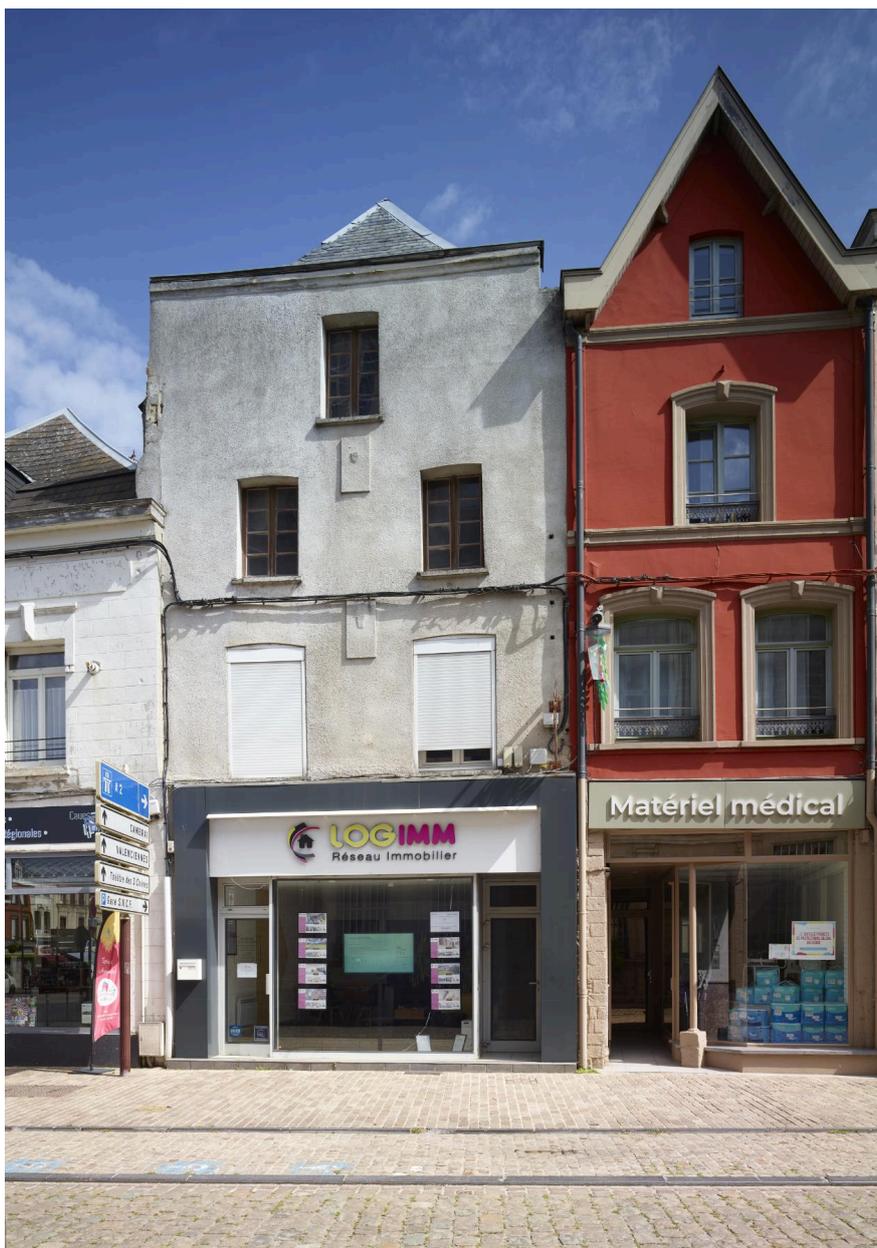
Maisons à boutique - 56, rue Joffre (façade de gauche) et 54, rue Joffre. Derrière la façade rideau en partie haute du numéro 56, on voit la toiture à longs pans et croupe caractéristique de de la première moitié du XVIIIe siècle. Le numéro 54 offre un pignon sur rue triangulaire plus traditionnel.

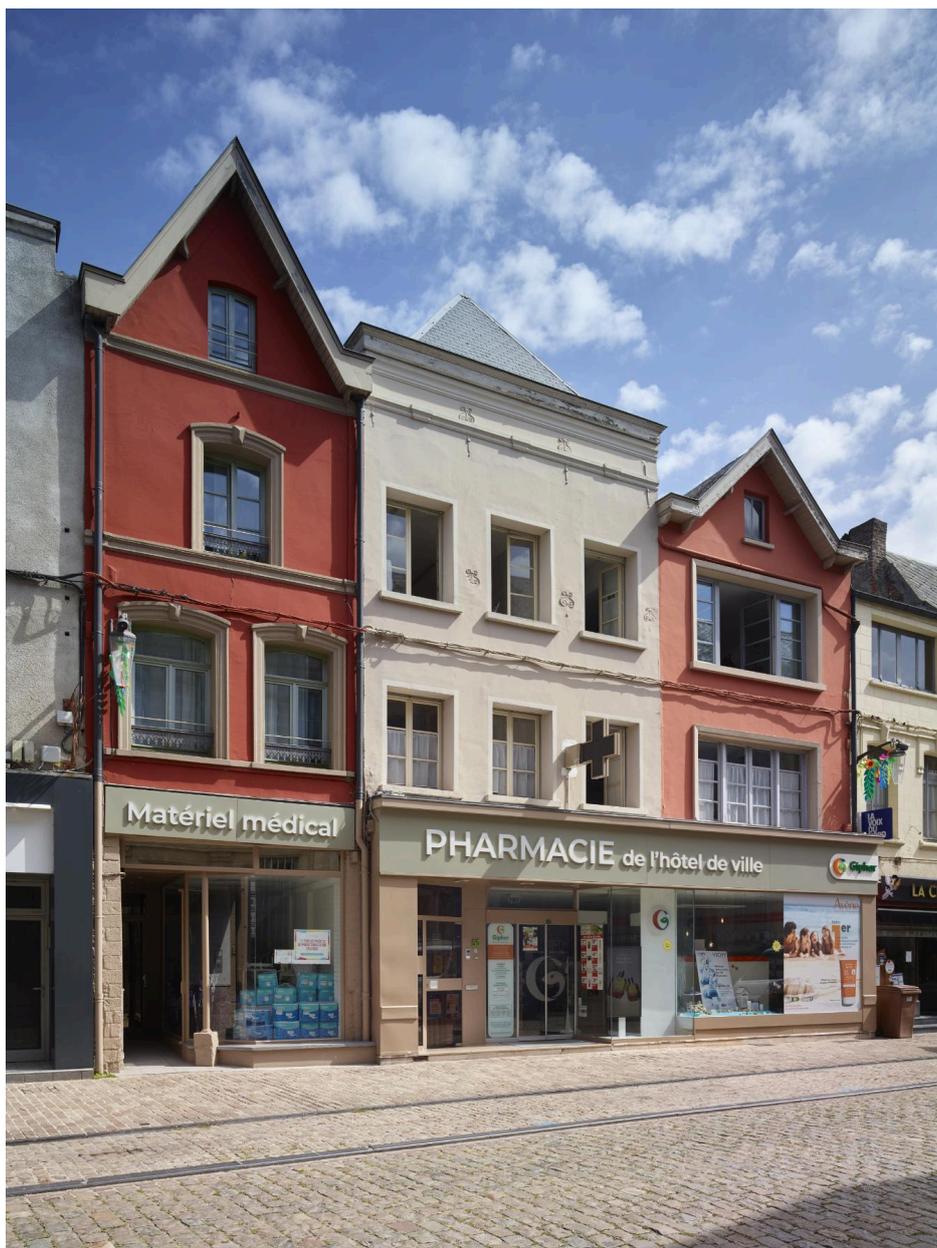
Maison à boutique - 52-56, rue du maréchal Joffre : toiture à longs pans, croupe et façade rideau en partie haute pour la partie centrale, pignon sur rue triangulaire avec toiture à longs pans pour les deux bâtiments latéraux (n°50 et 54).

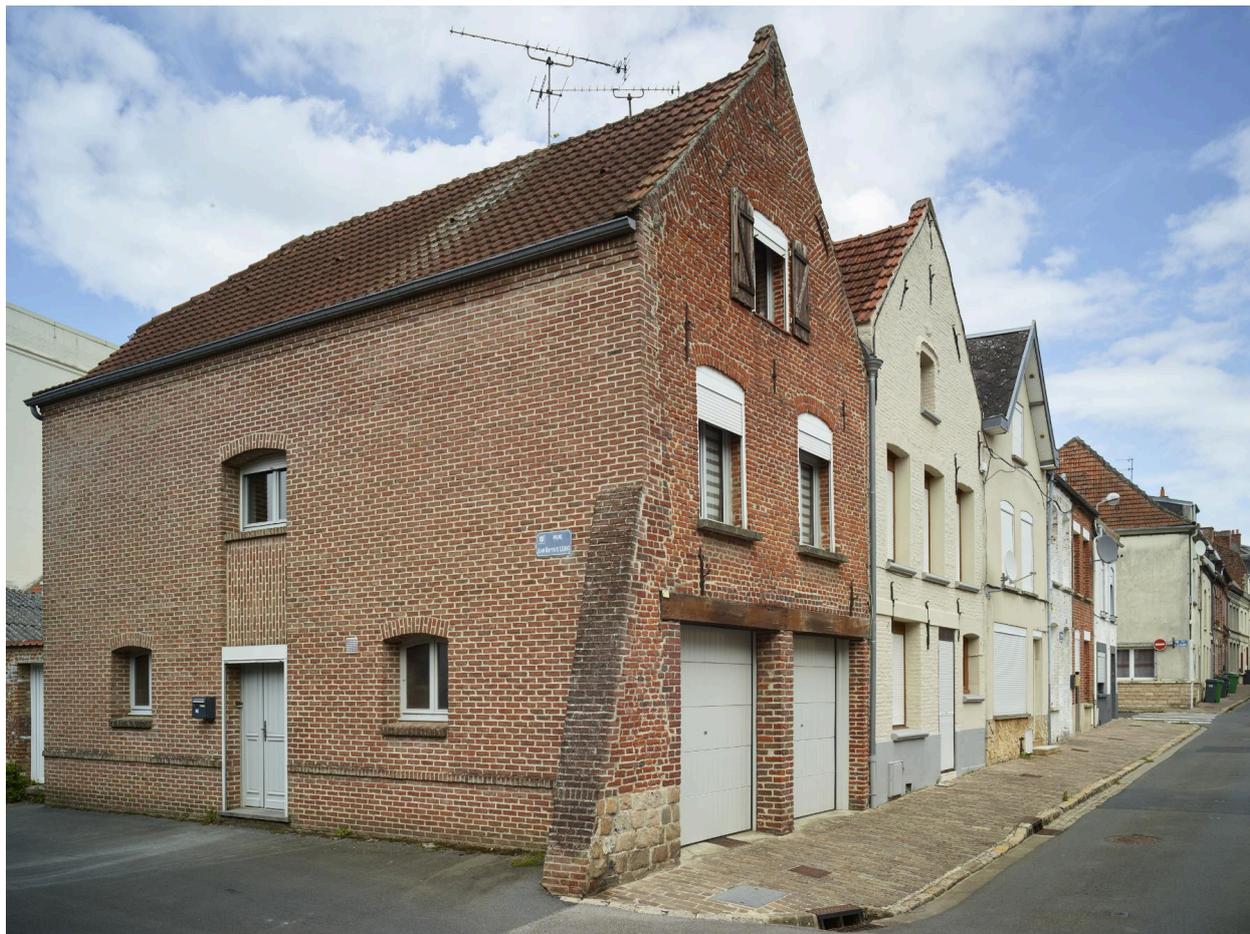
Ensemble de trois maisons - 26-28-30 rue Saint-François : pignon sur rue triangulaire et toiture à longs pans, XVIème - XVIIème siècle.
