Hauts-de-France, Nord
Le Quesnoy

Les maisons à pignon sur rue

Numéro de dossier : IA59005742
Date de l'enquête initiale : 2023
Date(s) de rédaction : 2024
Cadre de l'étude : inventaire topographique Le Quesnoy centre
Auteur(s) du dossier : Karine Girard
Copyright(s) : (c) Région Hauts-de-France - Inventaire général

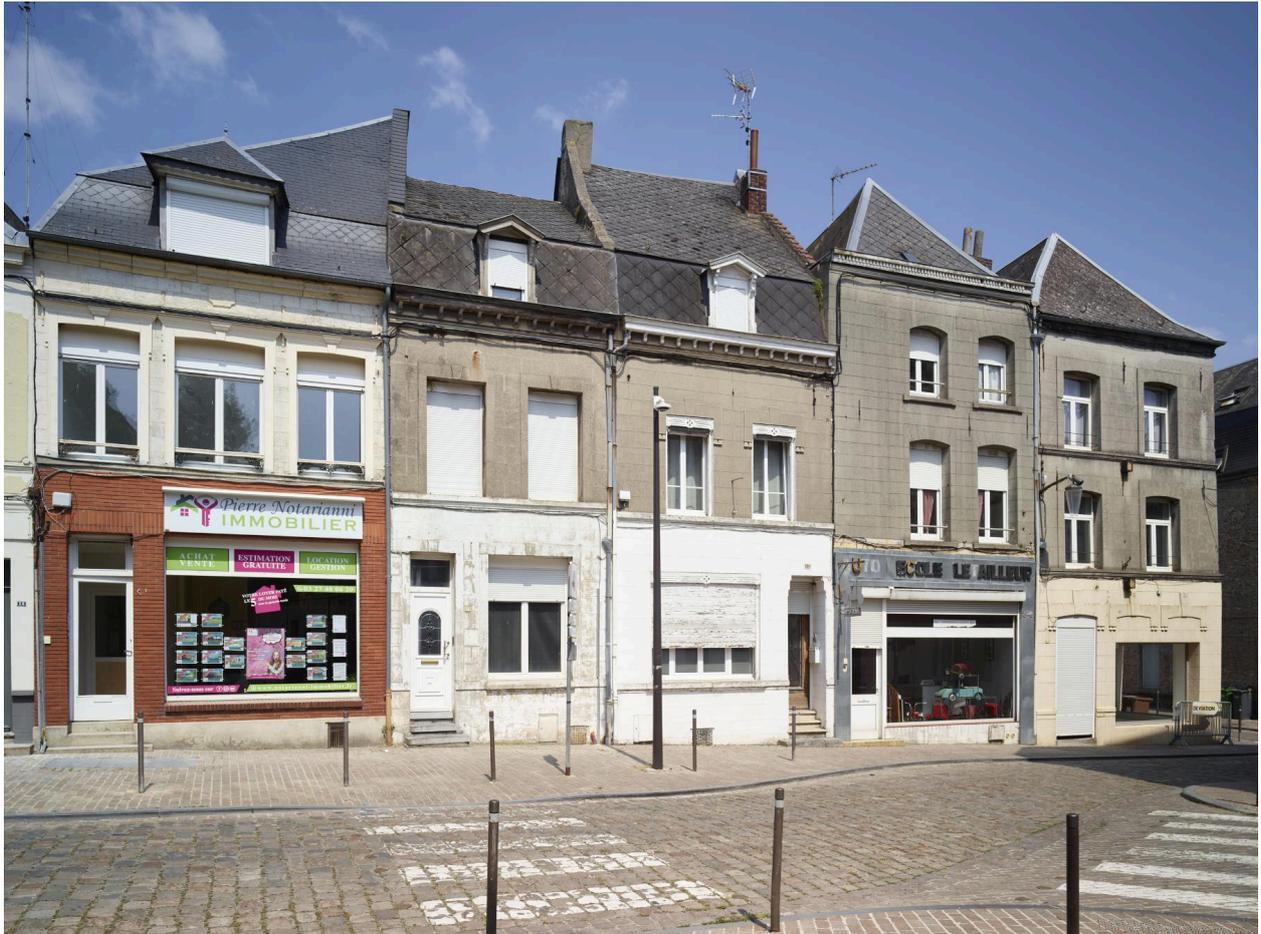
Maisons, 28 et 30 rue du Maréchal-Joffre (maisons de droite) : toiture à longs pans et croupe, 1ère moitié du XVIIIème siècle.

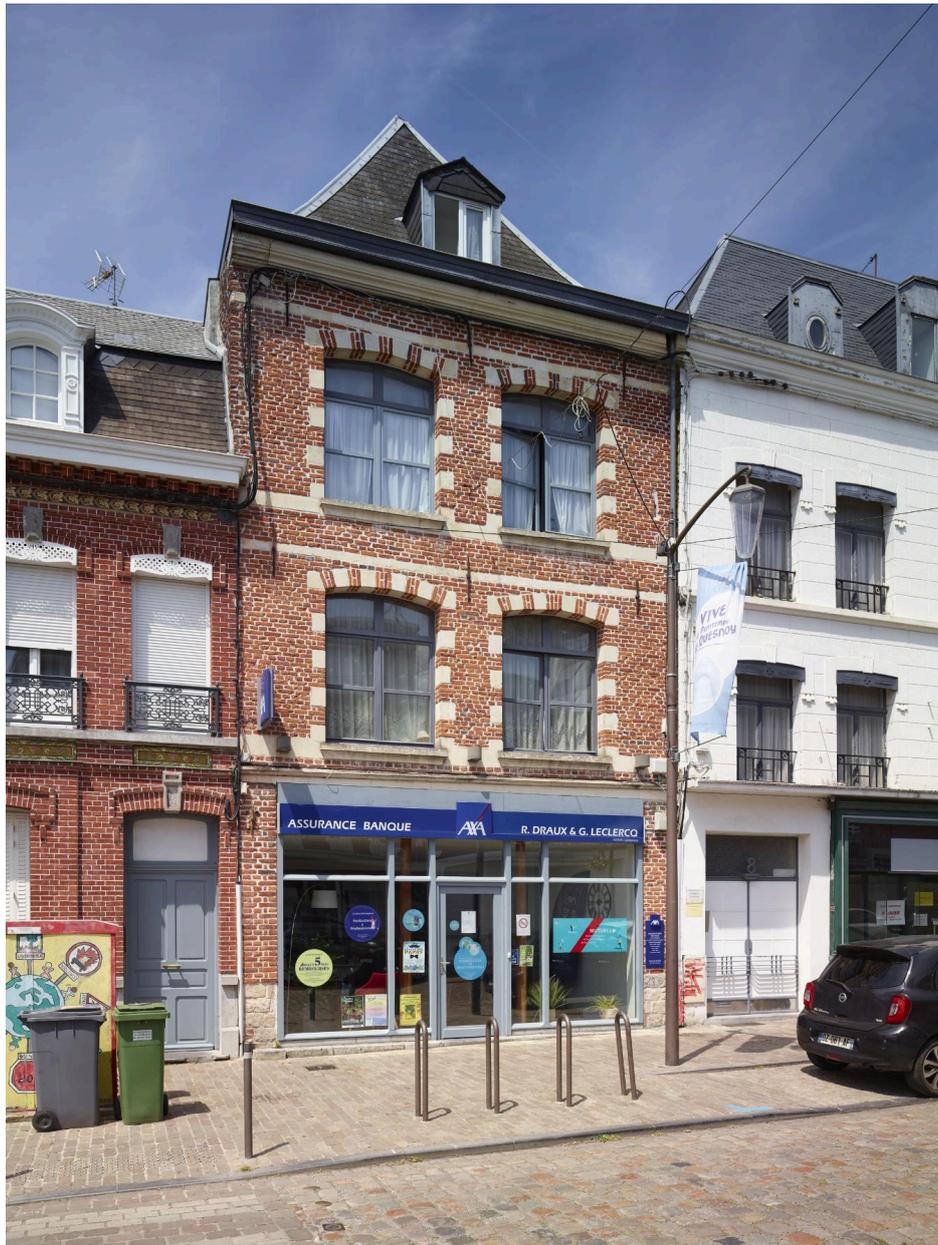
Maison à boutique - 10, place du Général-Leclerc : toiture à longs pans et croupe, 1ère moitié du XVIIIème siècle.

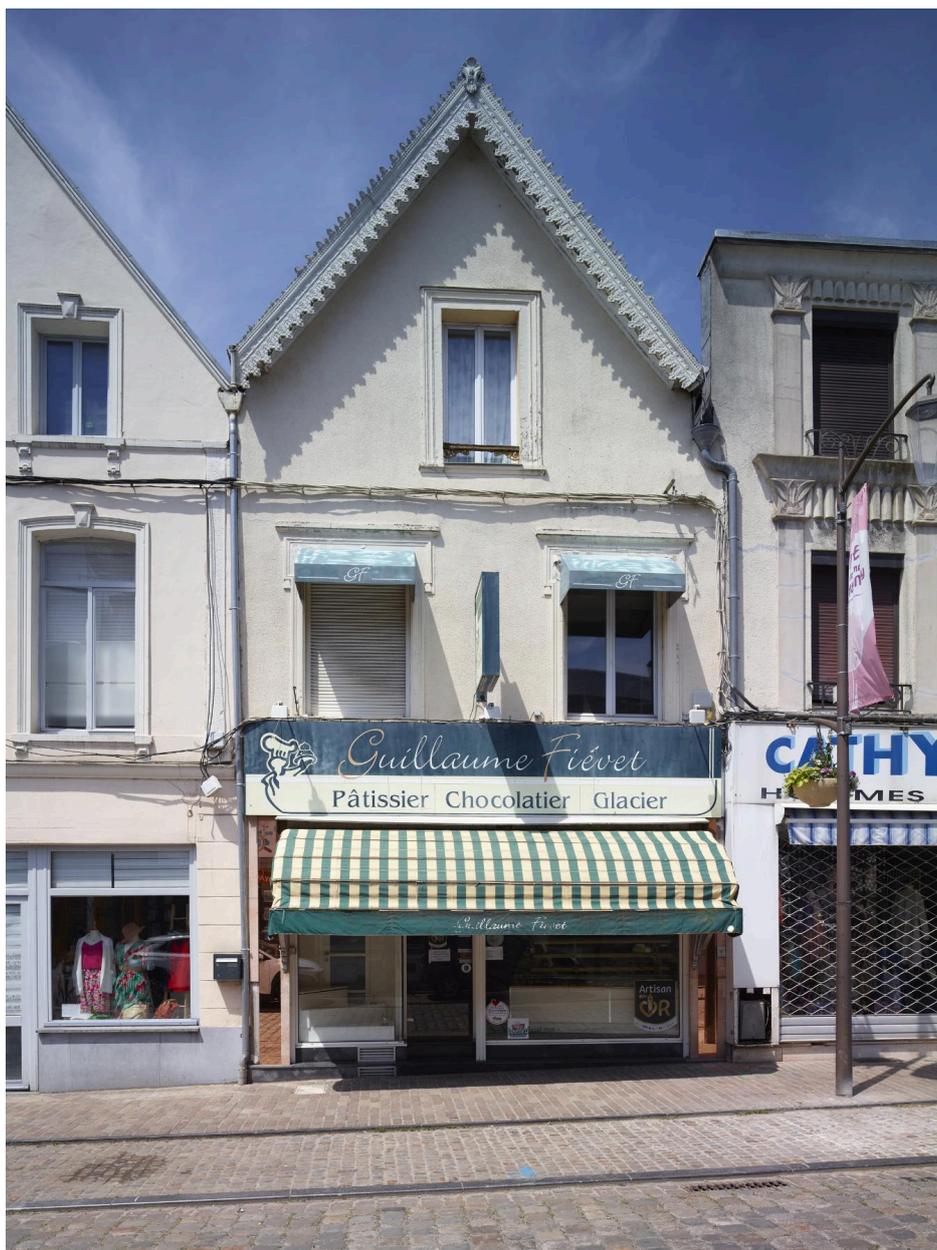
Maison à boutique - 20, rue Fournier : toiture à longs pans et pignon sur rue triangulaire, limite XVIIème - XVIIIème siècle. La toiture débordante est décorée d'un lambrequin en bois.

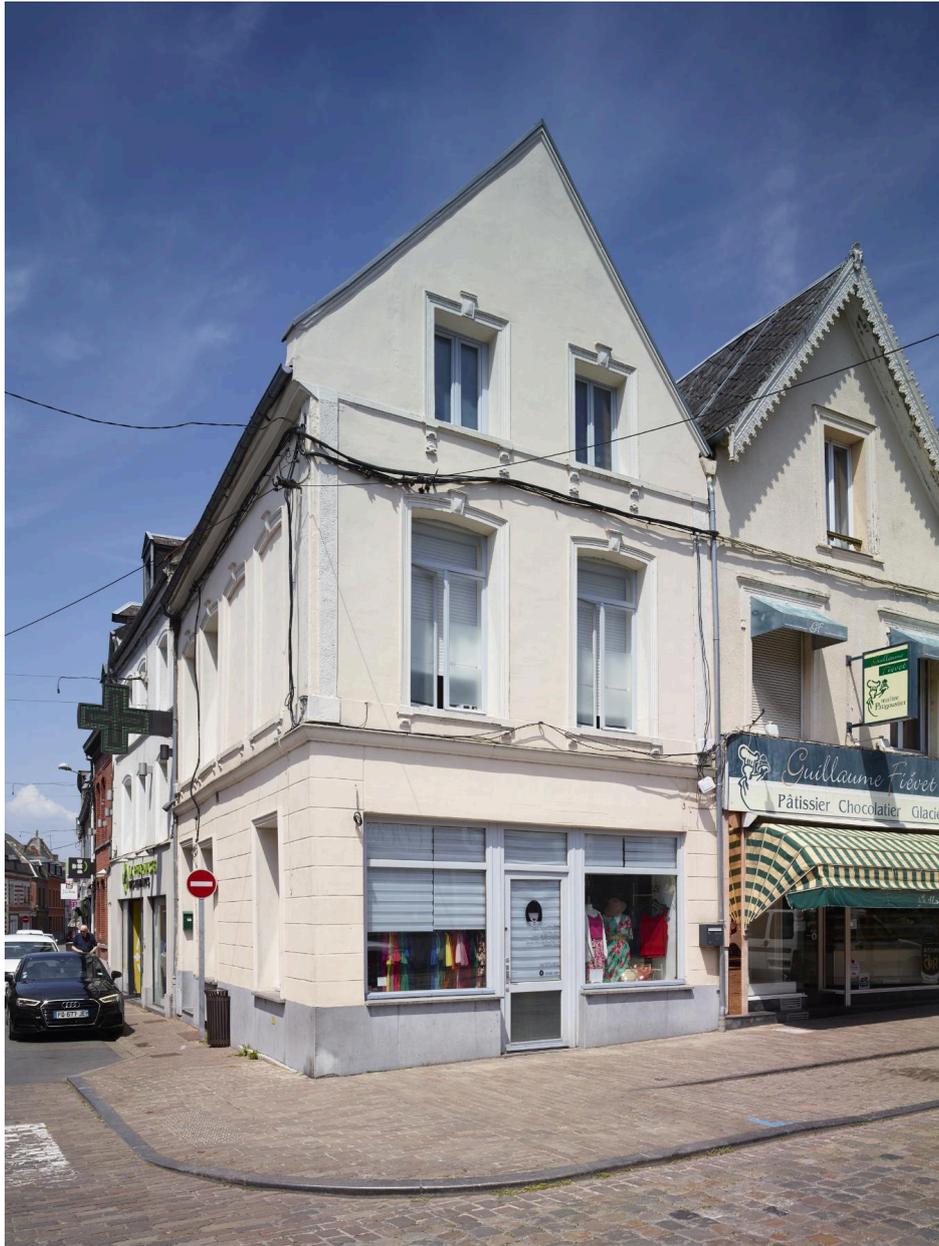
Maison à boutique - 22, rue Fournier : toiture à longs pans et pignon sur rue triangulaire, limite XVIIème - XVIIIème siècle.

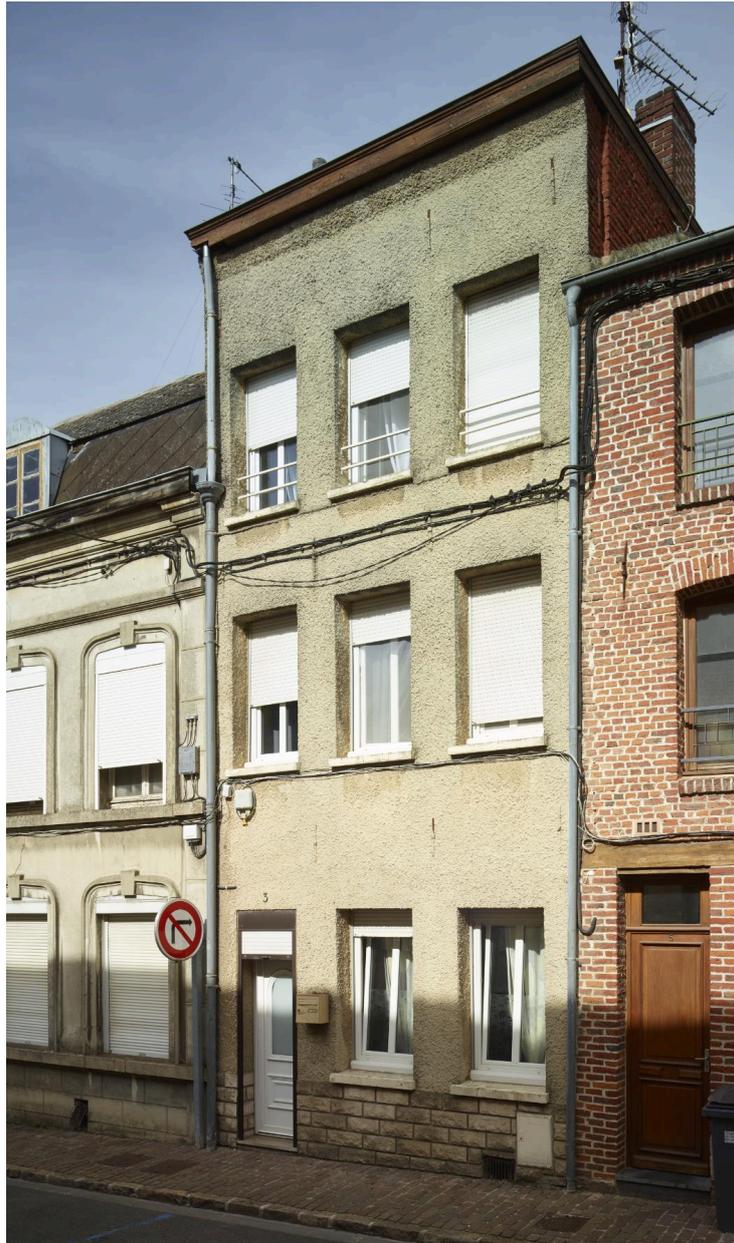
Maison -3, rue Jean Jaurès : toiture à longs pans et croupe, 1ère moitié du XVIIIème siècle.

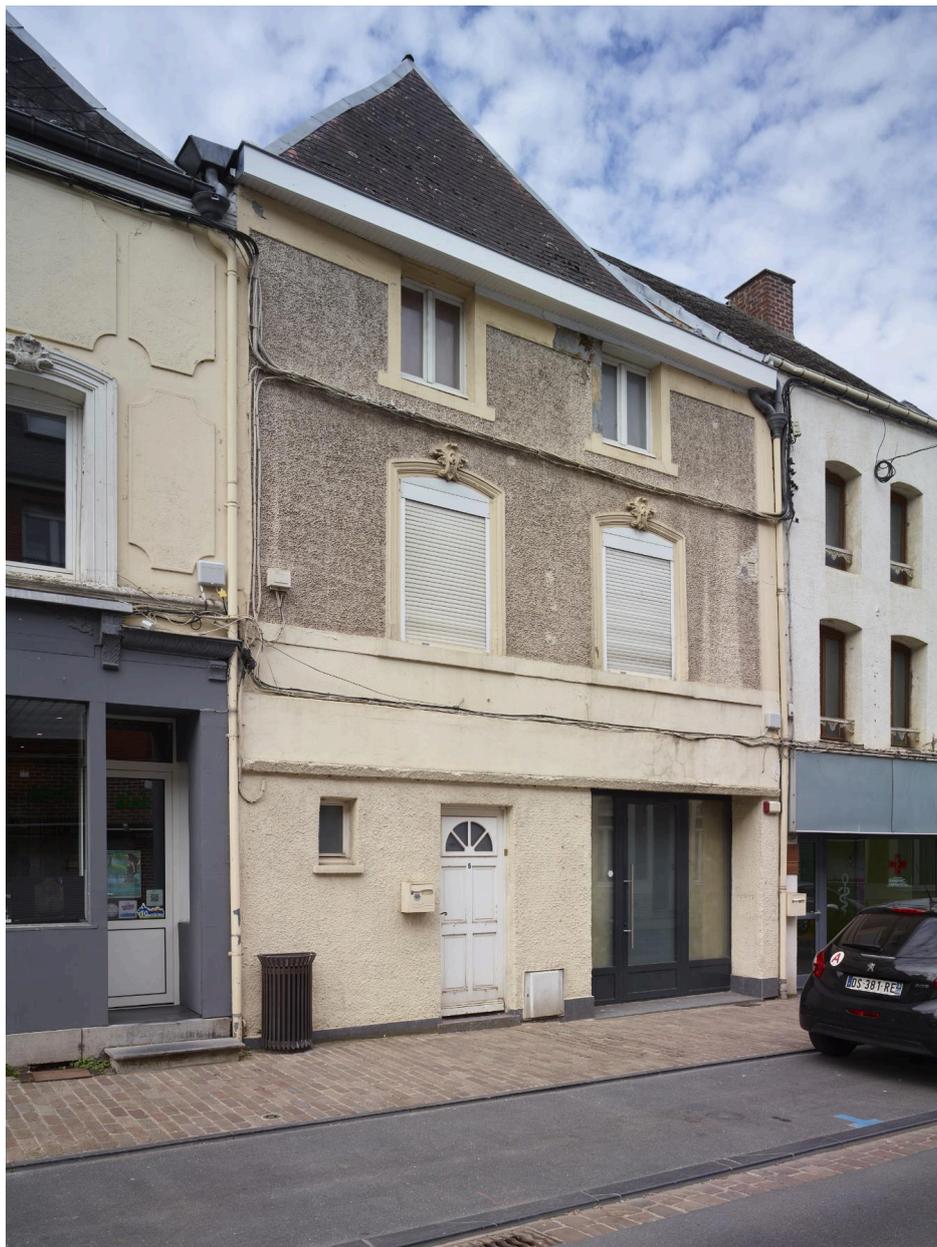
Maison - 5, rue Thiers : toiture à longs pans et croupe, 1ère moitié du XVIIIème siècle. Les niveaux supérieurs de la façade ont conservé leur enduit nid d'abeille.

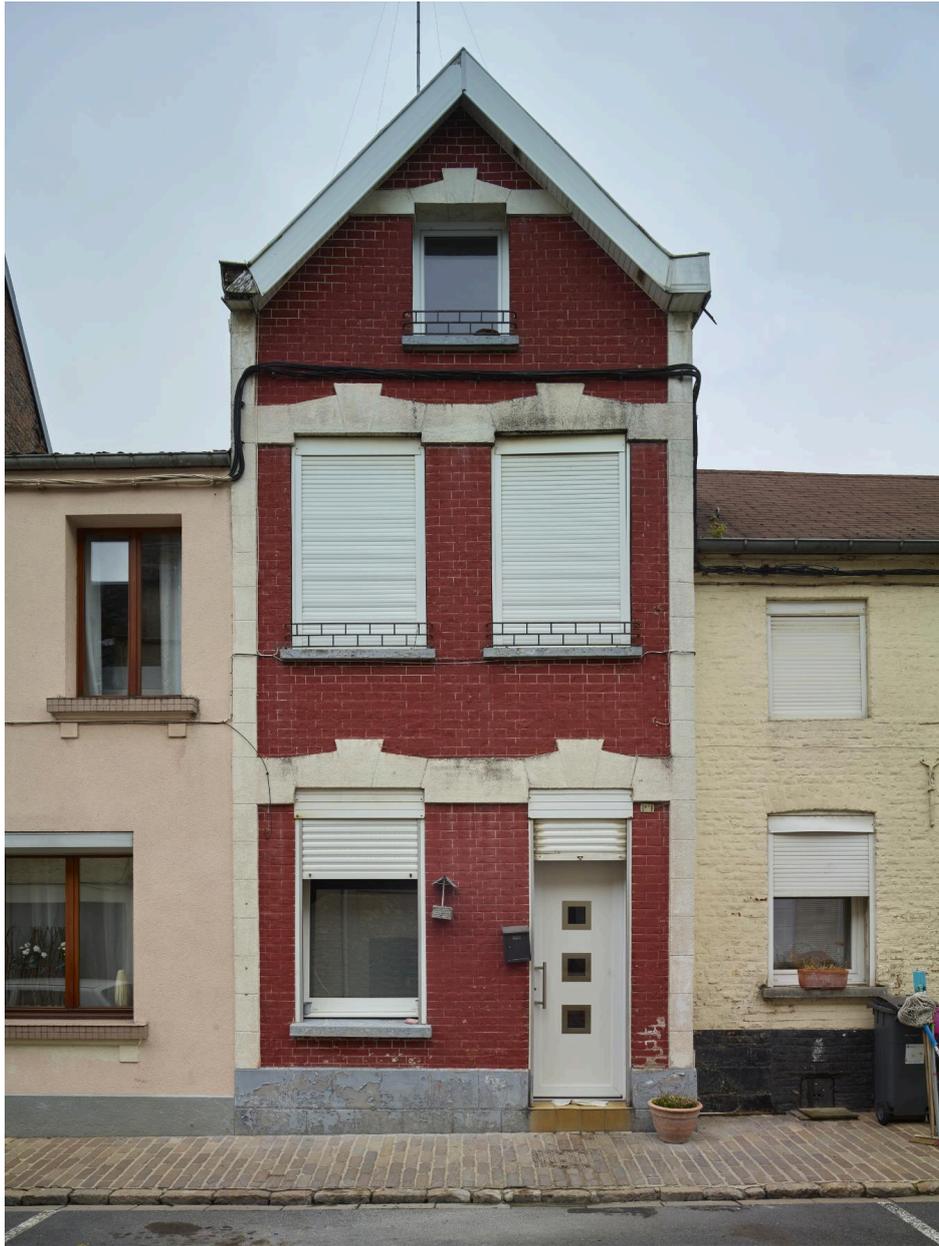
Maison - 12, rue Baillon : toiture à longs pans et pignon couvert, Première Reconstruction.

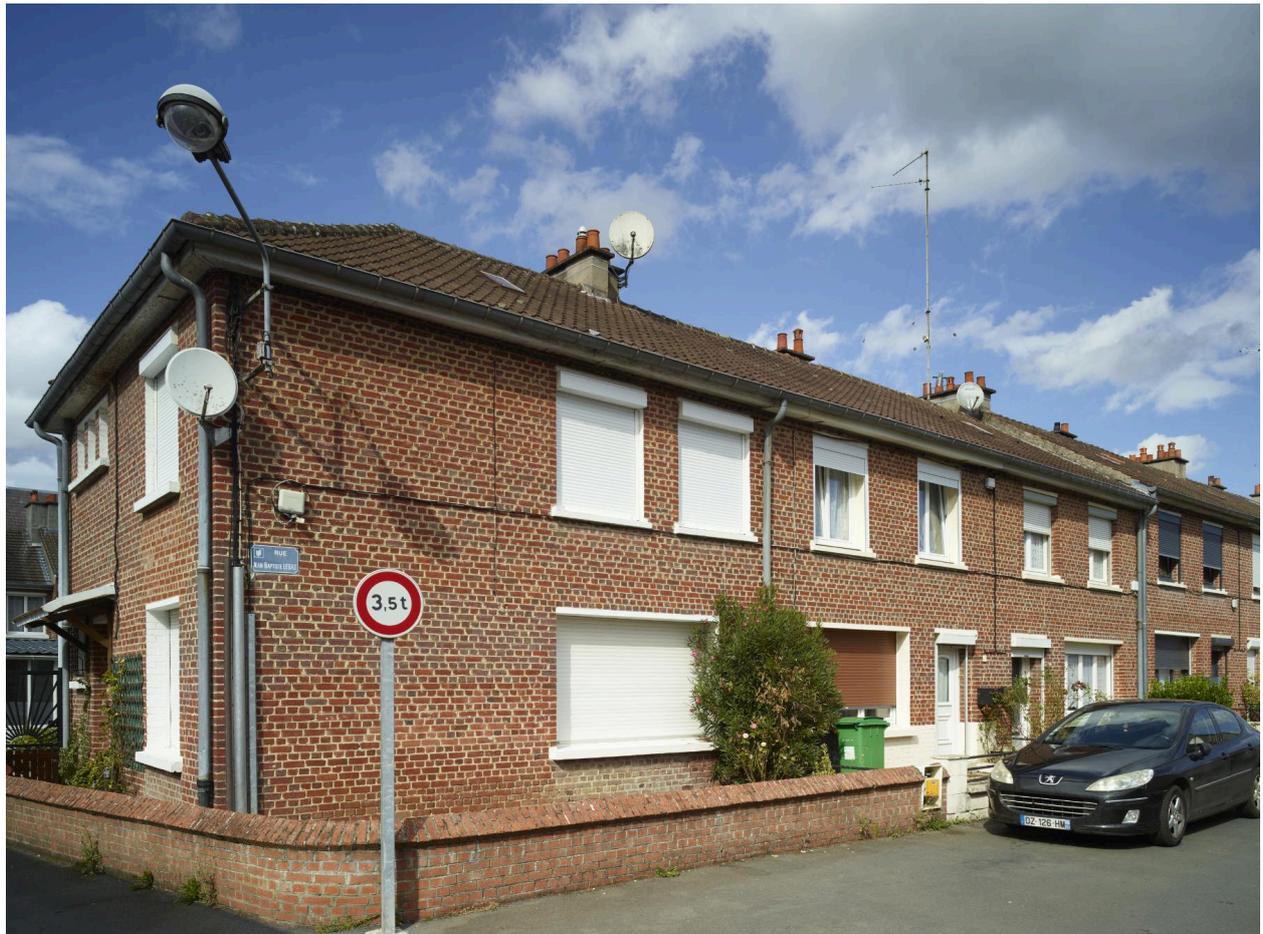
Maison - 24, rue Jean-Baptiste-Lebas : longs pans et croupe à l'extrémité d'un rang, Seconde Reconstruction.

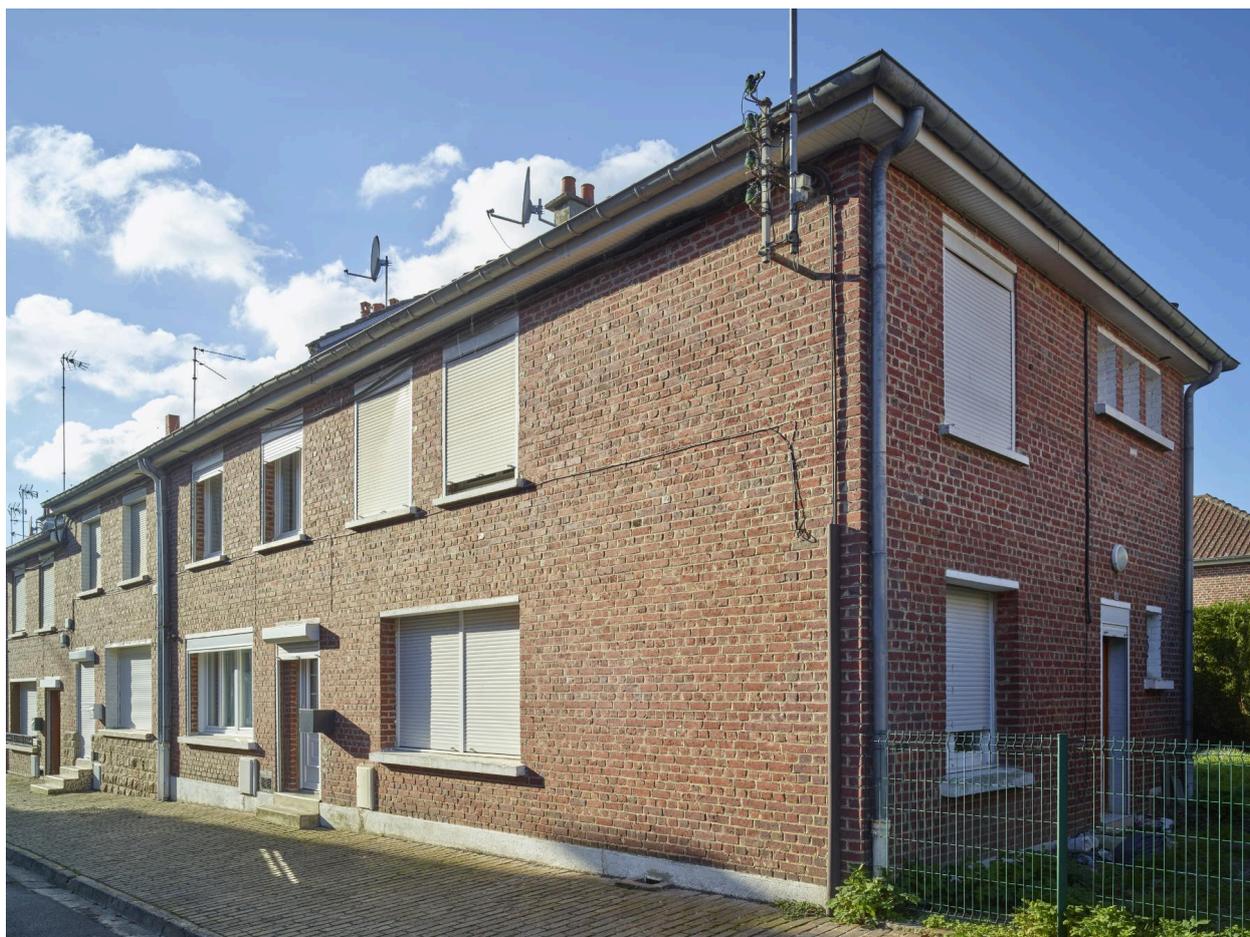
Maison - 1, rue Jean-Baptiste-Lebas : longs pans et croupe à l'extrémité d'un rang, Seconde Reconstruction.

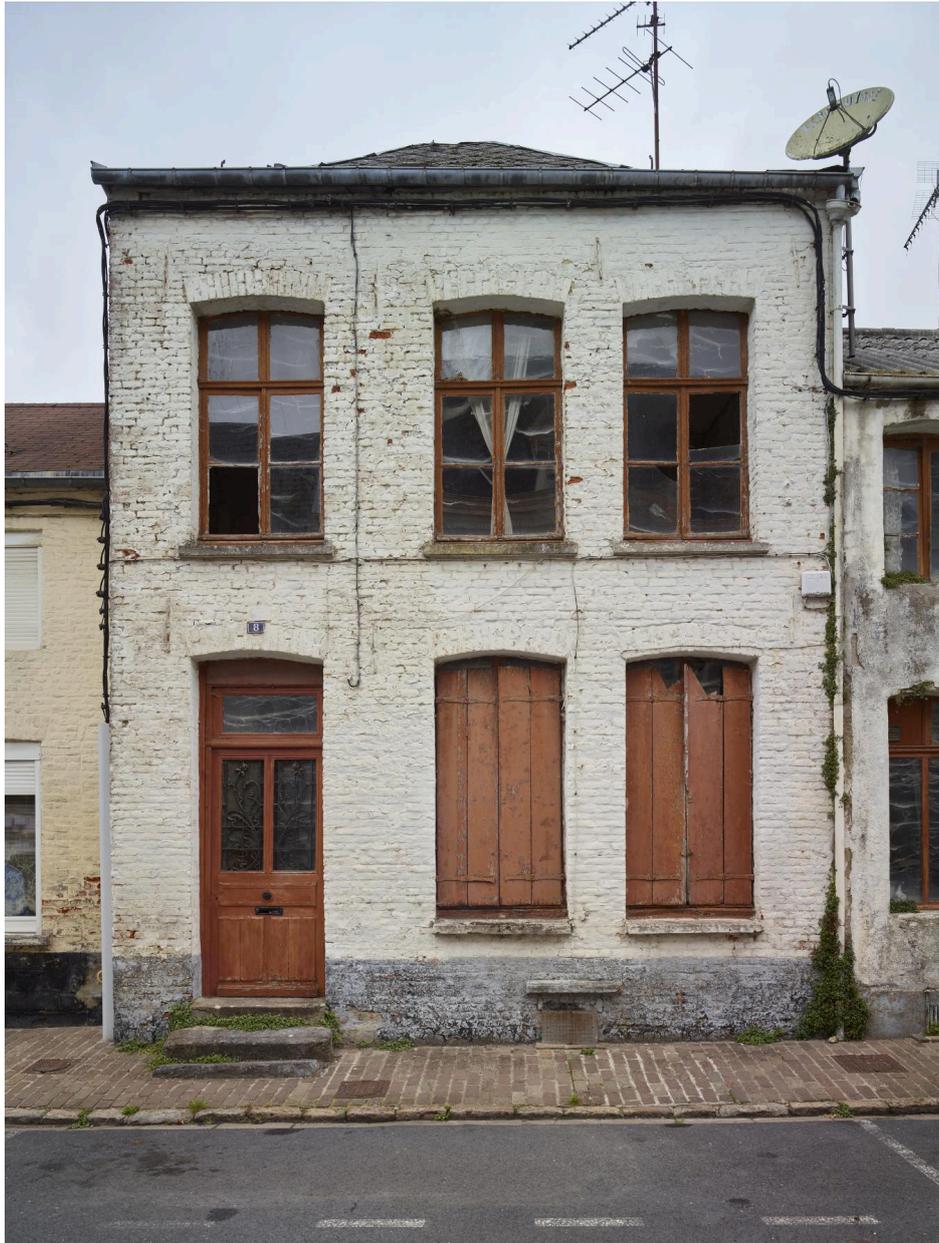
Maison - 8, rue Baillon : longs pans et croupe, 1ère moitié du XVIIIème siècle.

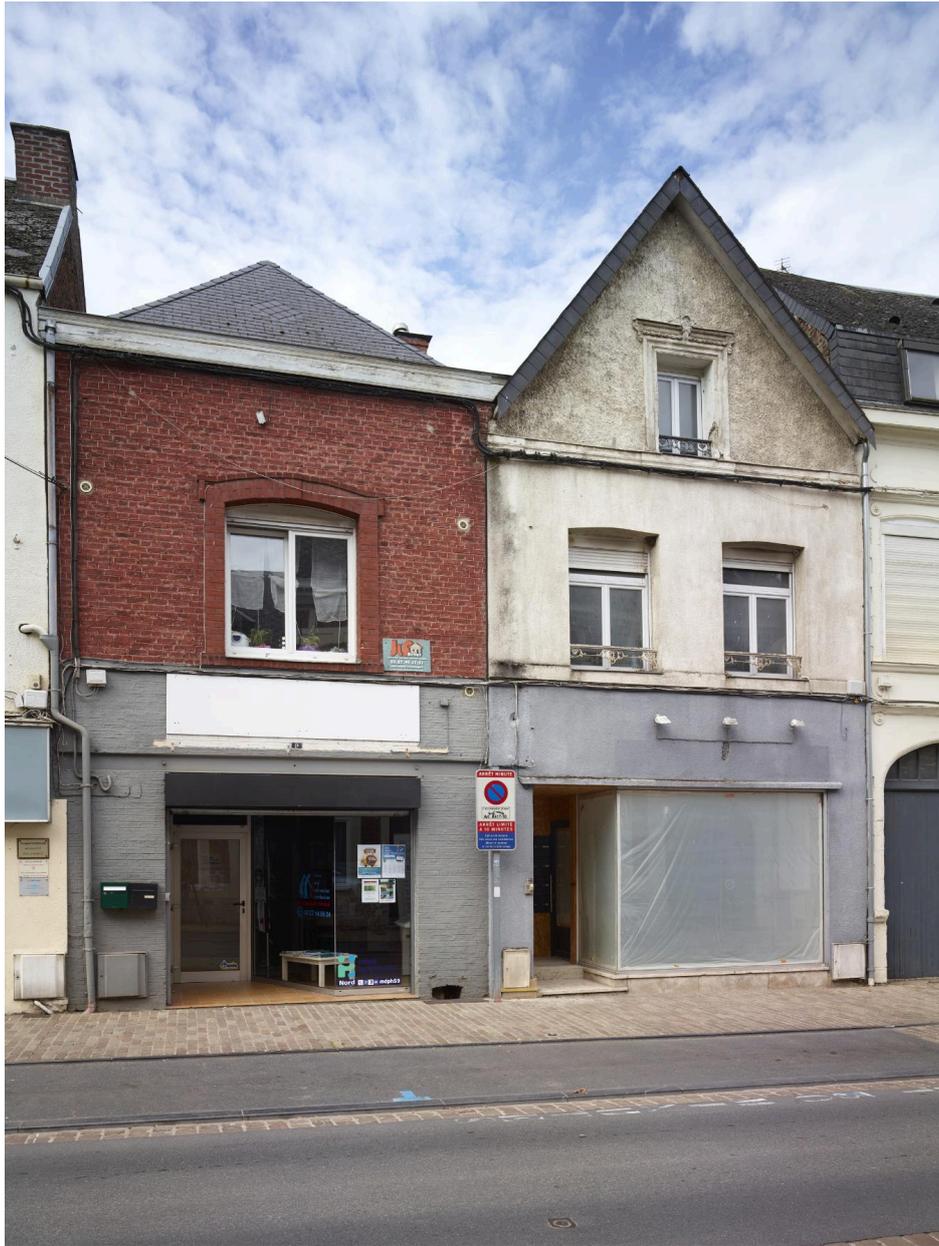
Maison - 11, rue Thiers (façade de droite) : toiture à longs pans et pignon couvert, limite XVIIe - XVIIIème siècle. Le pignon a conservé son enduit nid d'abeille.

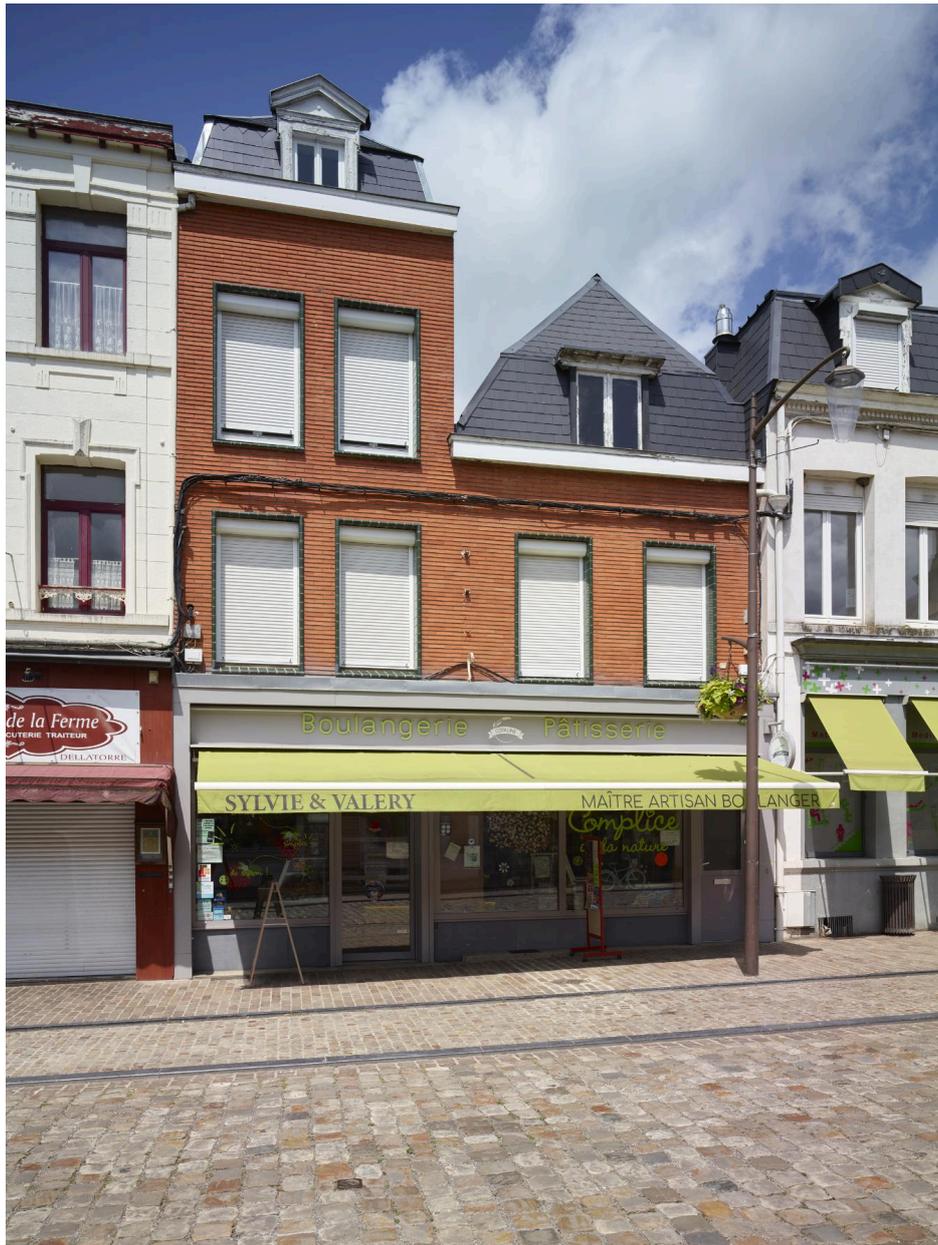
Maison - 12-14, rue Fournier : toiture brisée et croupe, 1ère moitié XVIIIème siècle. La façade a été refaite lors de la Seconde Reconstruction.

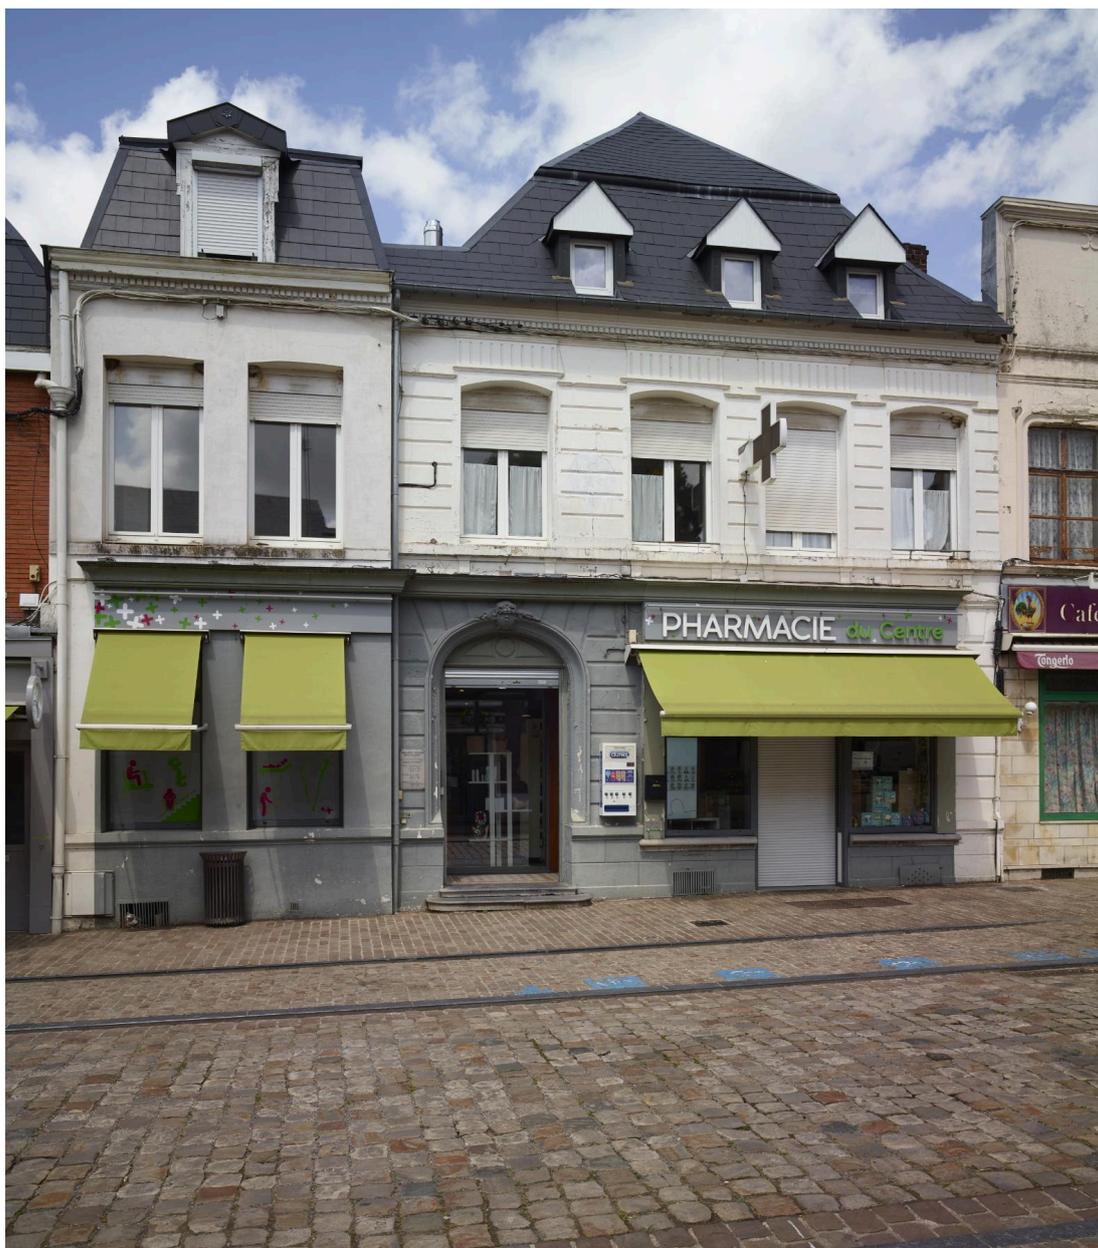
Maison - 10, rue Fournier : toiture brisée et croupe, 1ère moitié XVIIIème siècle.

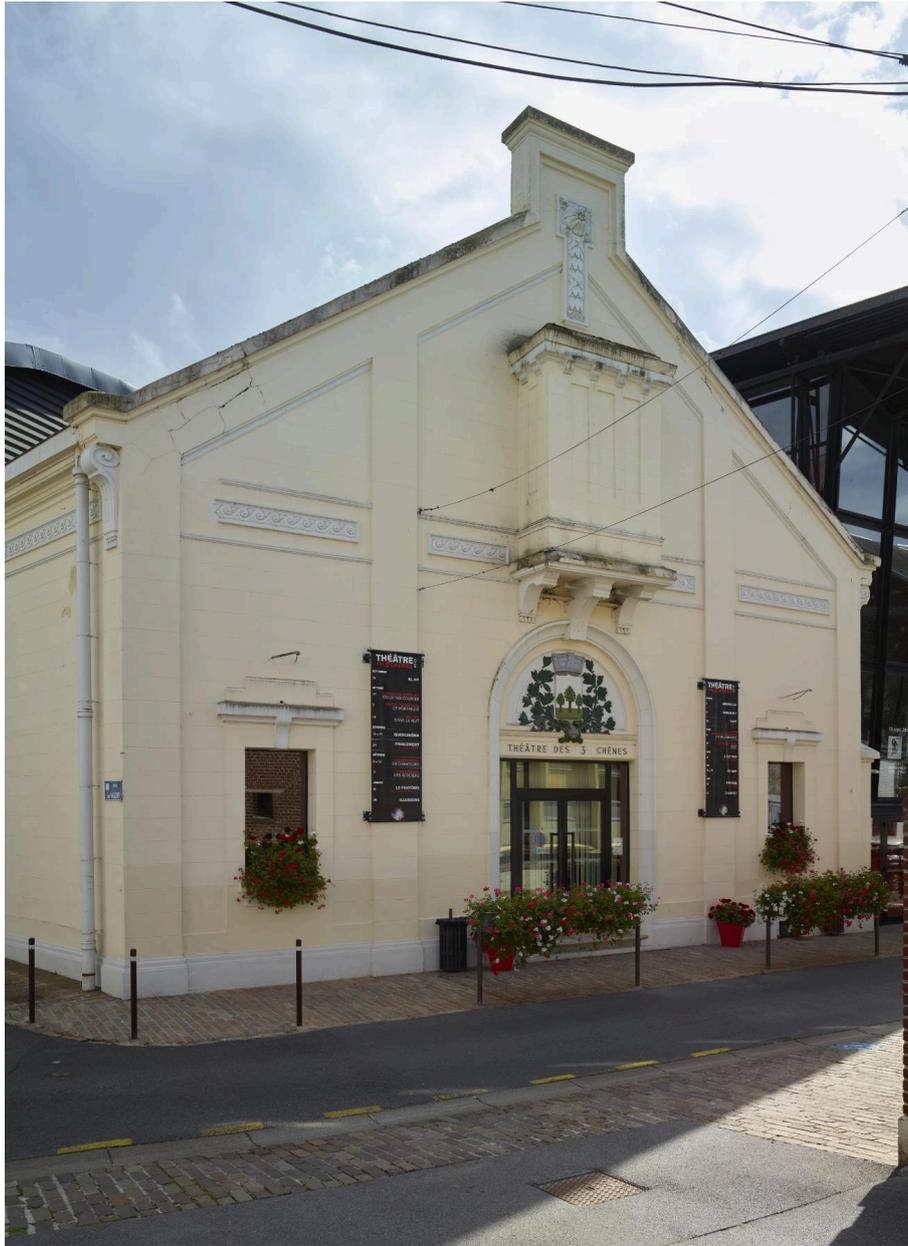
Théâtre (ancienne caserne Palavicini) - 21, rue Baillon : longs pans et pignon débordant, Première Reconstruction.

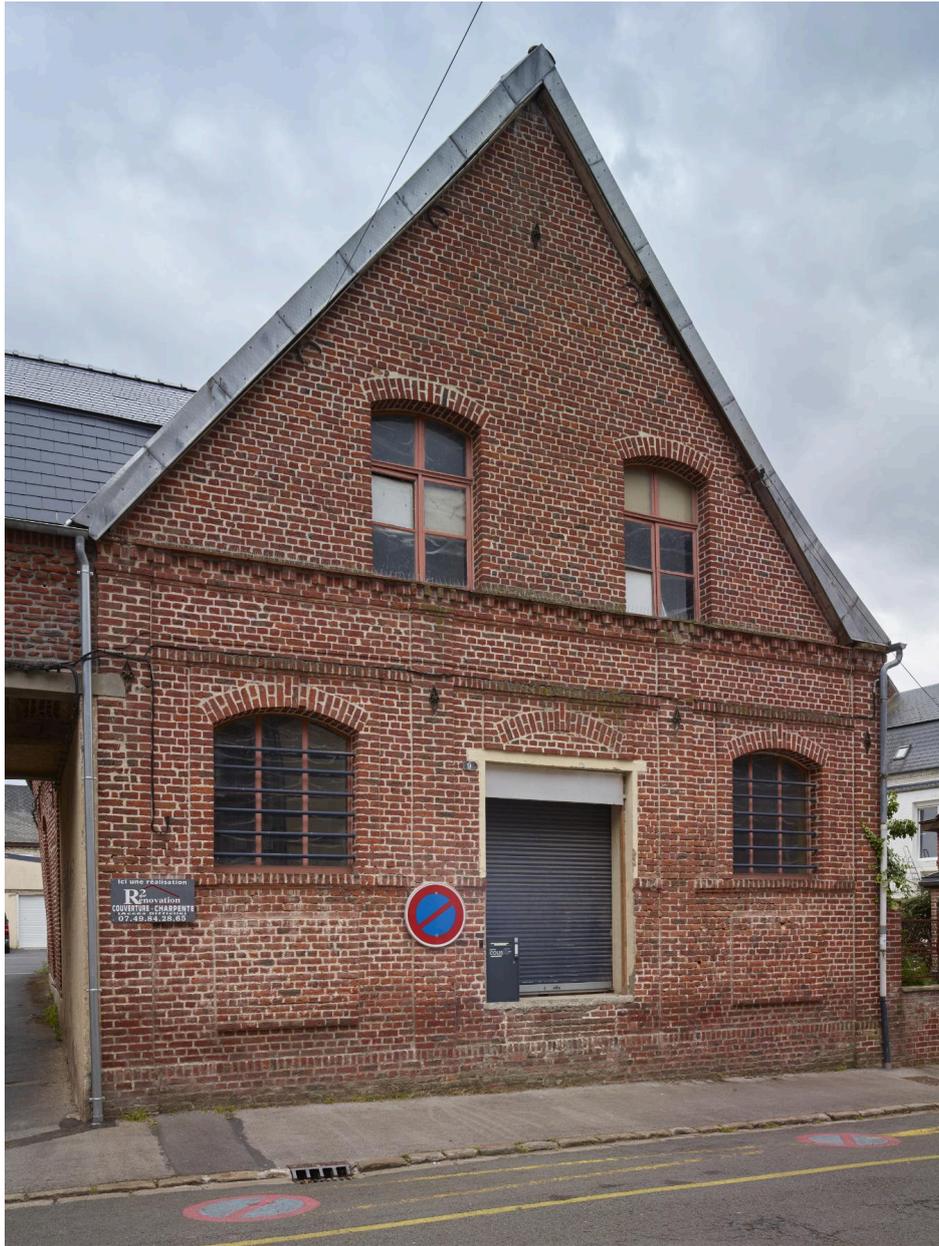
Façade d'entrepôt - 9, rue George-V : longs pans et pignon couvert, 3ème quart du XIXème siècle.

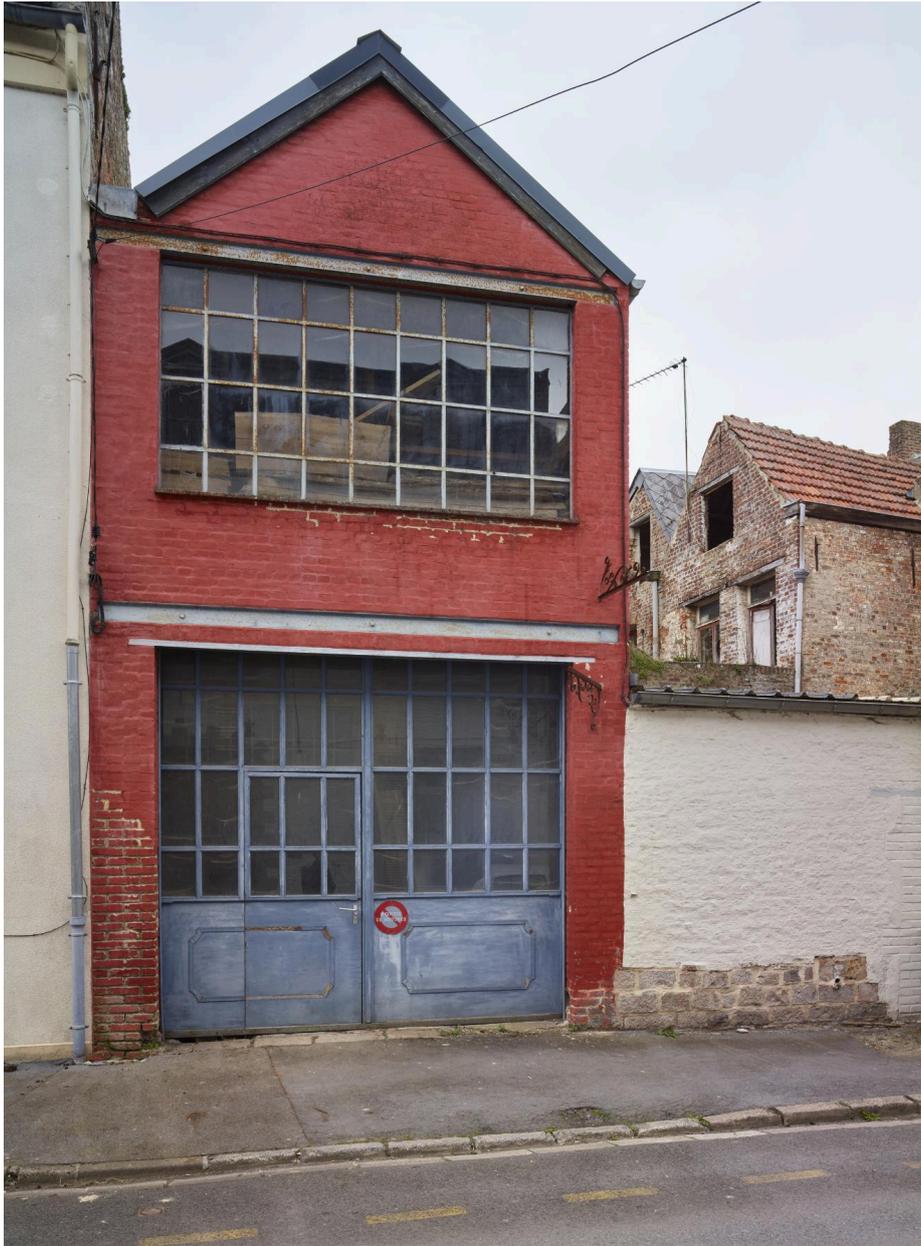
Façade d'atelier - 4, rue Brancion : longs pans et pignon couvert, Première Reconstruction.

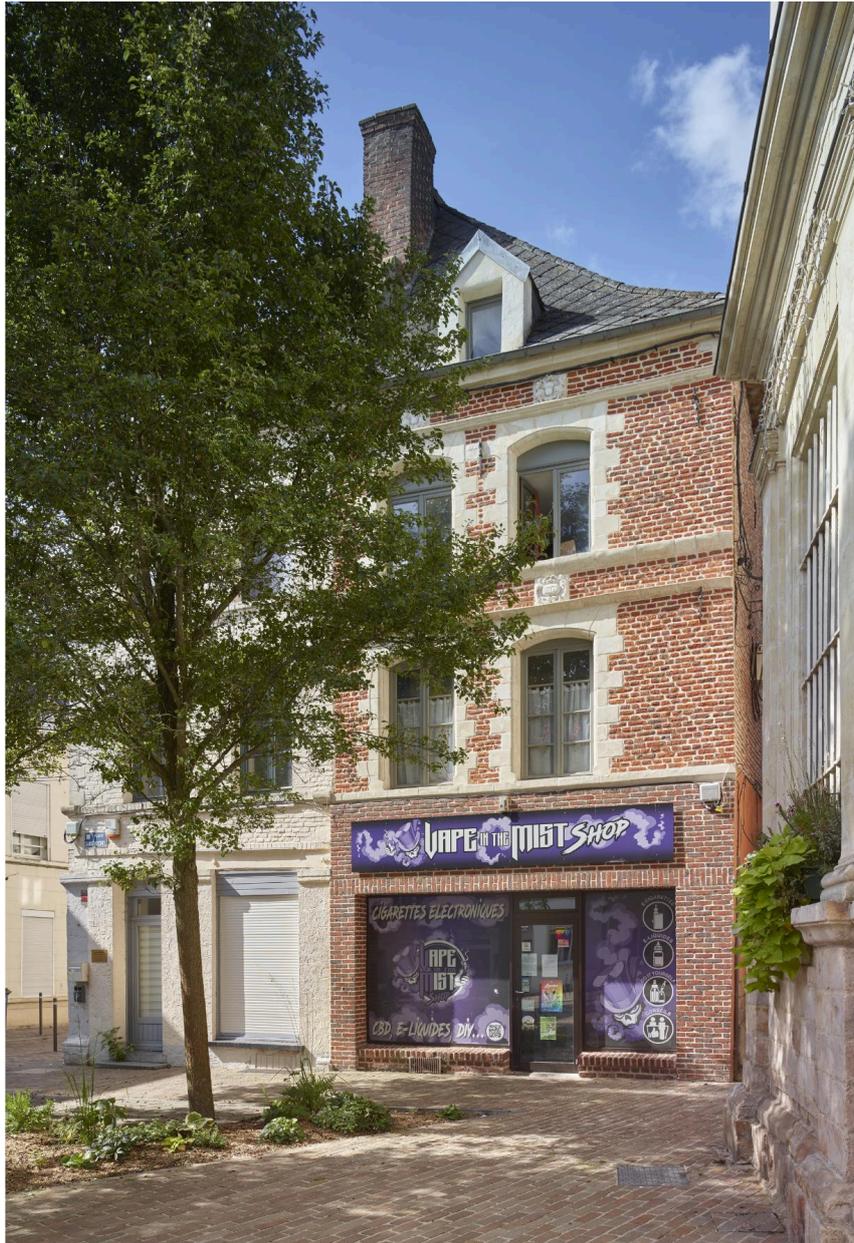
IVR32_20245900057NUCA

Maison - 1-3, place Saint-Michel : longs pans et croupe, 1ère moitié du XVIIIème siècle.

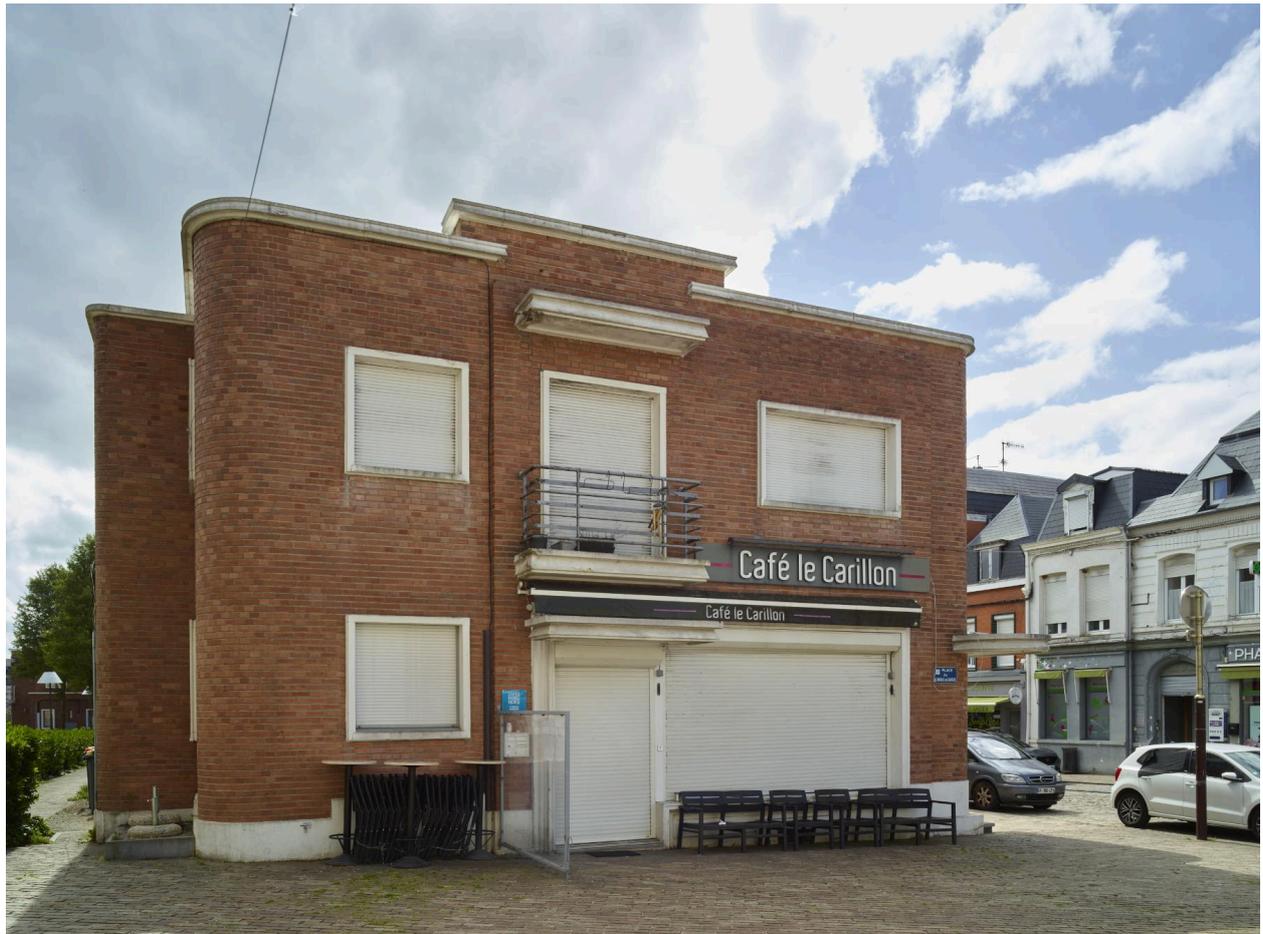
IVR32_20255900748NUCA

Maison - 1, rue Fournier : toit-terrasse à l'extrémité d'un rang, Seconde Reconstruction.

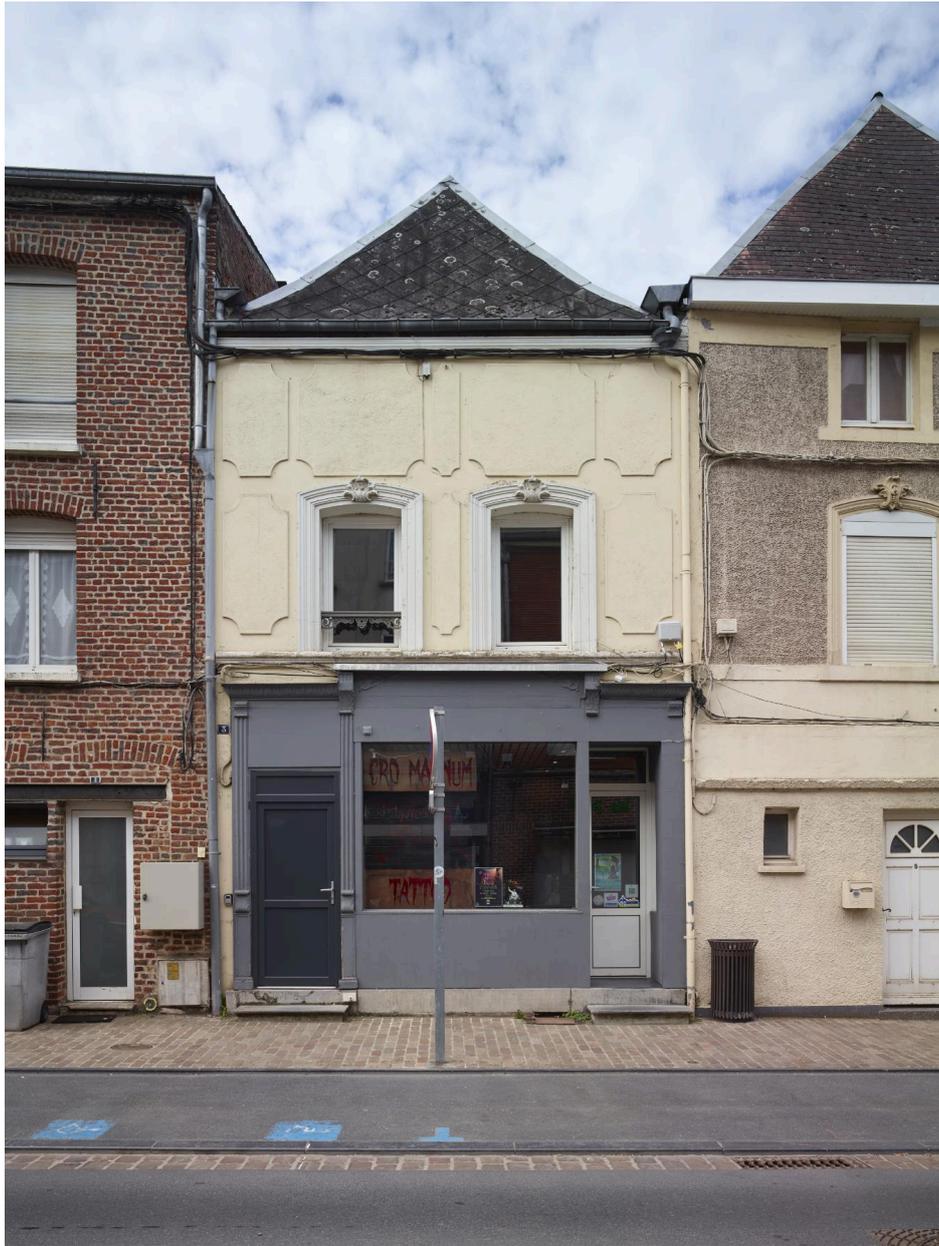
IVR32_20245900010NUCA

Maison - 3, rue Thiers : longs pans et croupe, 1ère moitié du XVIIIème siècle.
