Hauts-de-France, Nord
Le Quesnoy
10 rue George-V

Maison

Numéro de dossier : IA59005692
Date de l'enquête initiale : 2023
Date(s) de rédaction : 2024
Cadre de l'étude : inventaire topographique Le Quesnoy centre
Degré d'étude : repéré

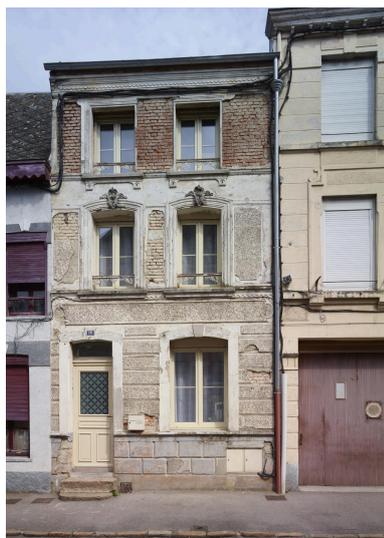
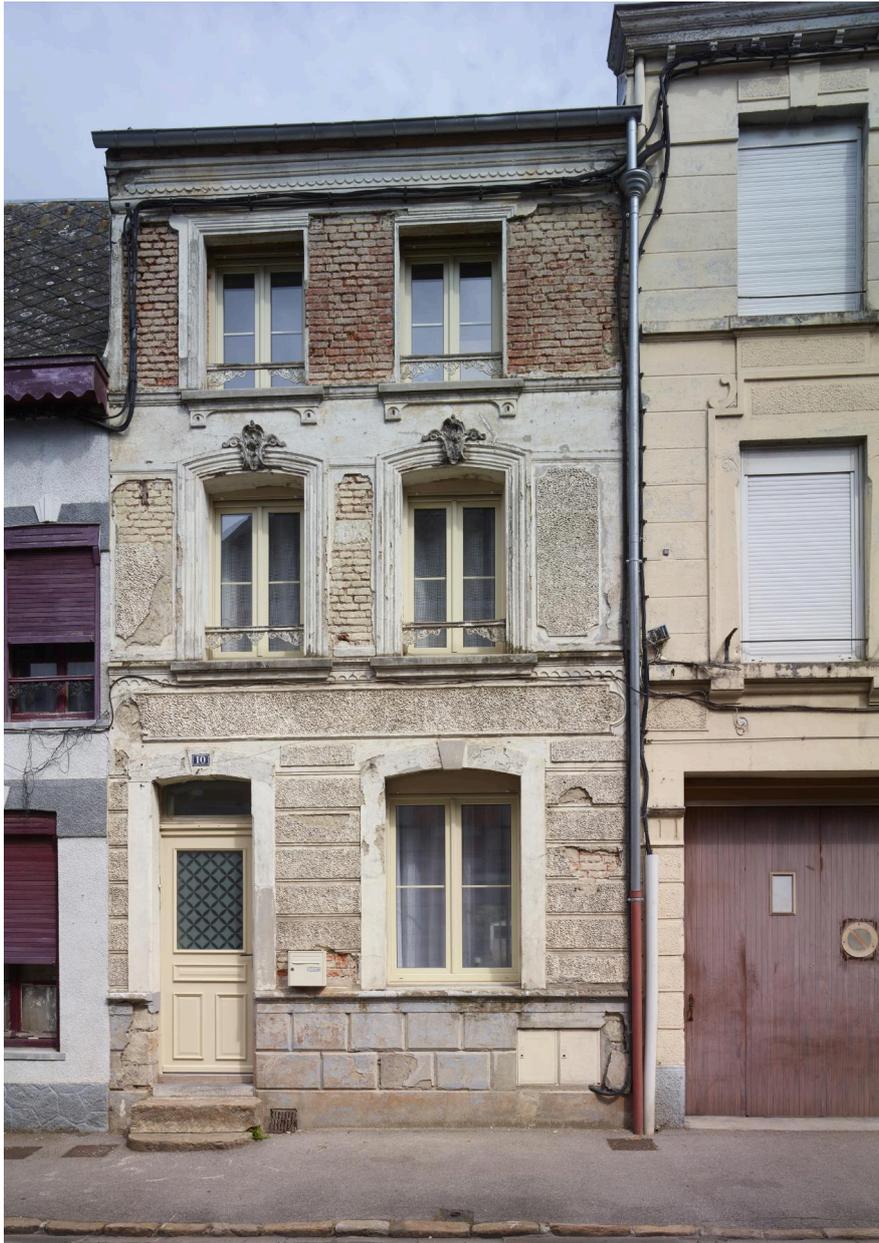
IVR32_20245900138NUCA

Maison : façade principale.

La maison compte deux étages carrés, configuration rare dans le bâti du Quesnoy, de même que le petit degré en grès qui empiète sur le trottoir. La façade compte deux travées, bien que la porte ne soit pas totalement alignée avec les baies qui la surmontent.

Au premier niveau, les baies sont couvertes par un arc segmentaire entouré d'un chambranle à cru en enduit lisse, seulement interrompu par une agrafe trapézoïdale en léger relief. Les baies du second niveau, couvertes par un arc segmentaire, sont entourées d'un chambranle à cru richement mouluré sur l'arc et les pieds-droits, et décoré en son centre d'une agrafe de style rocaille. Les baies du troisième niveau, également moulurées, sont couvertes par un linteau. La fenêtre du premier niveau, plus large que celles des niveaux supérieurs et dont le décor est plus simple, a sans doute été modifiée au milieu du XIX^e siècle. C'est aussi de cette époque que datent les garde-corps en fonte devant les baies, avec leur motif tripartite de rinceaux et volutes.

La façade associe plusieurs matériaux : enduit faux appareil avec refends pour le soubassement, enduit lisse ou mouluré pour les encadrements de baies, les cordons, le bandeau entre le second et le troisième niveau et la corniche sommitale, et enfin enduit nid d'abeille. Les matériaux de structure sont visibles dans les manques de l'enduit : grès pour le soubassement et briques posées en appareil picard pour le reste de la façade.

En plus du décor des baies avec leur appui (moulure au second niveau et petits talons sous l'appui au troisième niveau), de nombreux décors sont inclus dans la maçonnerie : bossage plat en nid d'abeille dans les trumeaux du premier niveau, tables affleurées à coins rentrants recouvertes d'enduit nid d'abeille et entourées par une bordure moulurée dans les trumeaux du second niveau (partiellement disparus), large bandeau en nid d'abeille entre le premier et le second niveau et enduit lisse entre le second et le troisième niveau, appuis de fenêtres complétés par un cordon larmier, corniche sommitale très travaillée... Cette dernière associe une moulure en talon à une frise de festons saillants : un motif qui se retrouve sur le cordon larmier du second niveau, mais avec des festons inversés.
