Hauts-de-France, Oise
Viefvillers
6 route de Rouen

Ferme

Numéro de dossier : IA60005247

Cadre de l'étude : inventaire topographique Communauté de communes Oise Picarde

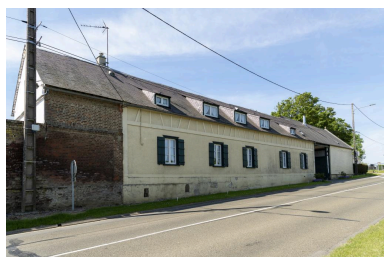
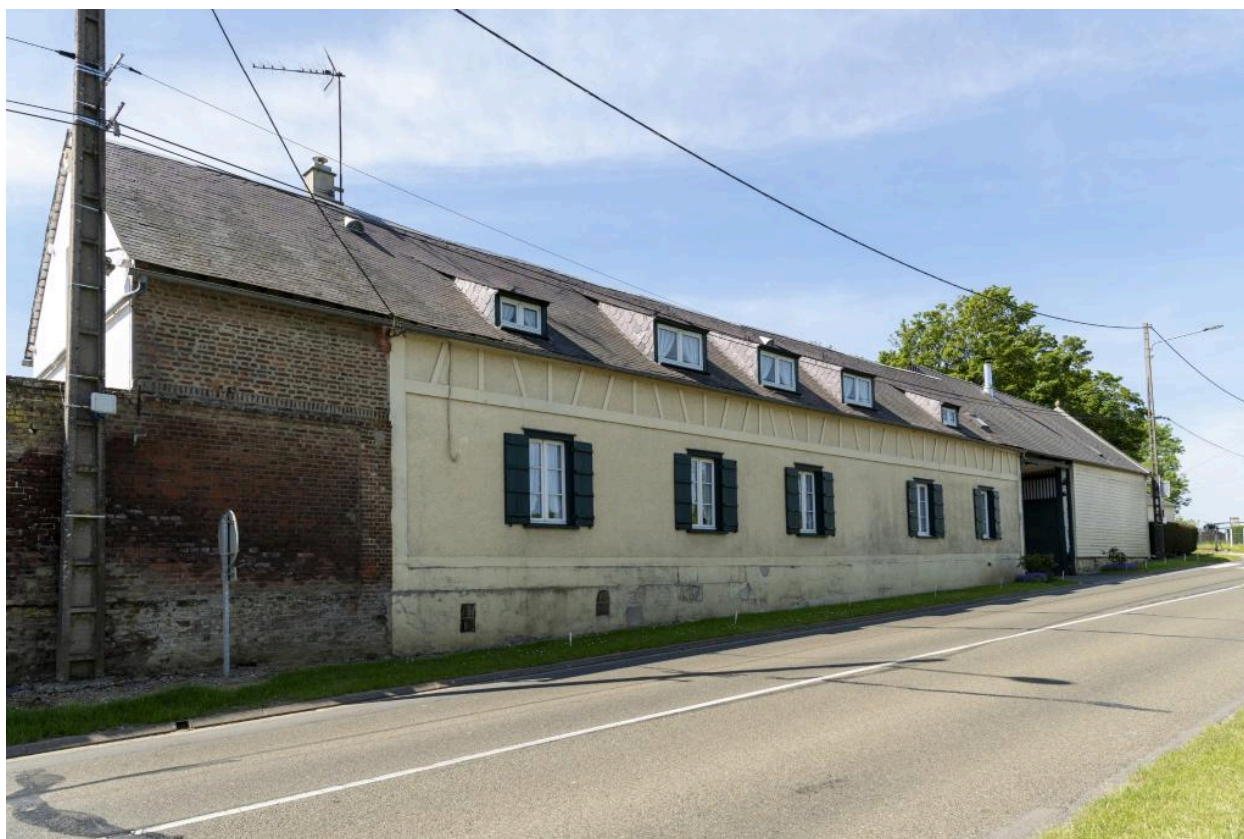
Vue du logis depuis le nord-est, sur la route de Rouen.
Phot. Marc Kérignard
IVR32_20216000562NUCA

Vue du logis depuis le nord-est, sur la route de Rouen.

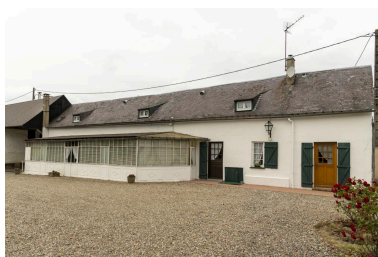
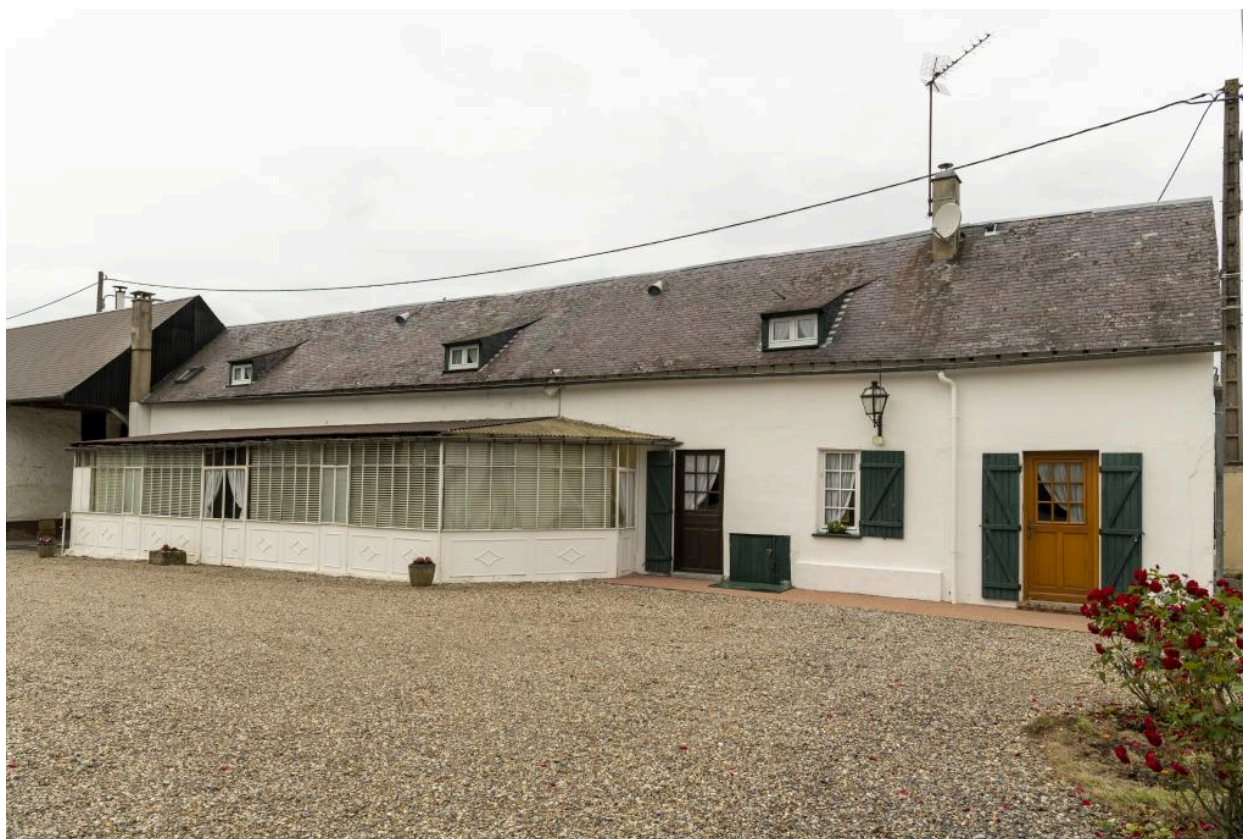
Un vaste bâtiment comprenant notamment la grange et le fenil (et peut-être une ancienne bergerie et porcherie ?) se déploie côté sud. Une ancienne écurie est située sur le côté est de la parcelle. Enfin, un chenil se trouve à l'ouest, en retour du passage charretier. Ce dernier est composé d'un bâtiment indépendant, fermé par une monumentale porte en bois à deux battants. Dans son prolongement, le logis s'étend à l'est. Constitué d'un soubassement, d'un rez-de-chassée surélevé et d'un comble, il est flanqué au sud par une véranda. L'entrée s'effectue côté cour.

Logis avec véranda, vue de la façade sud depuis la cour.
Phot. Marc Kérignard
IVR32_20216000728NUCA

Logis avec véranda, vue de la façade sud depuis la cour.

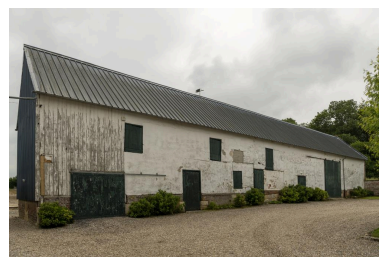
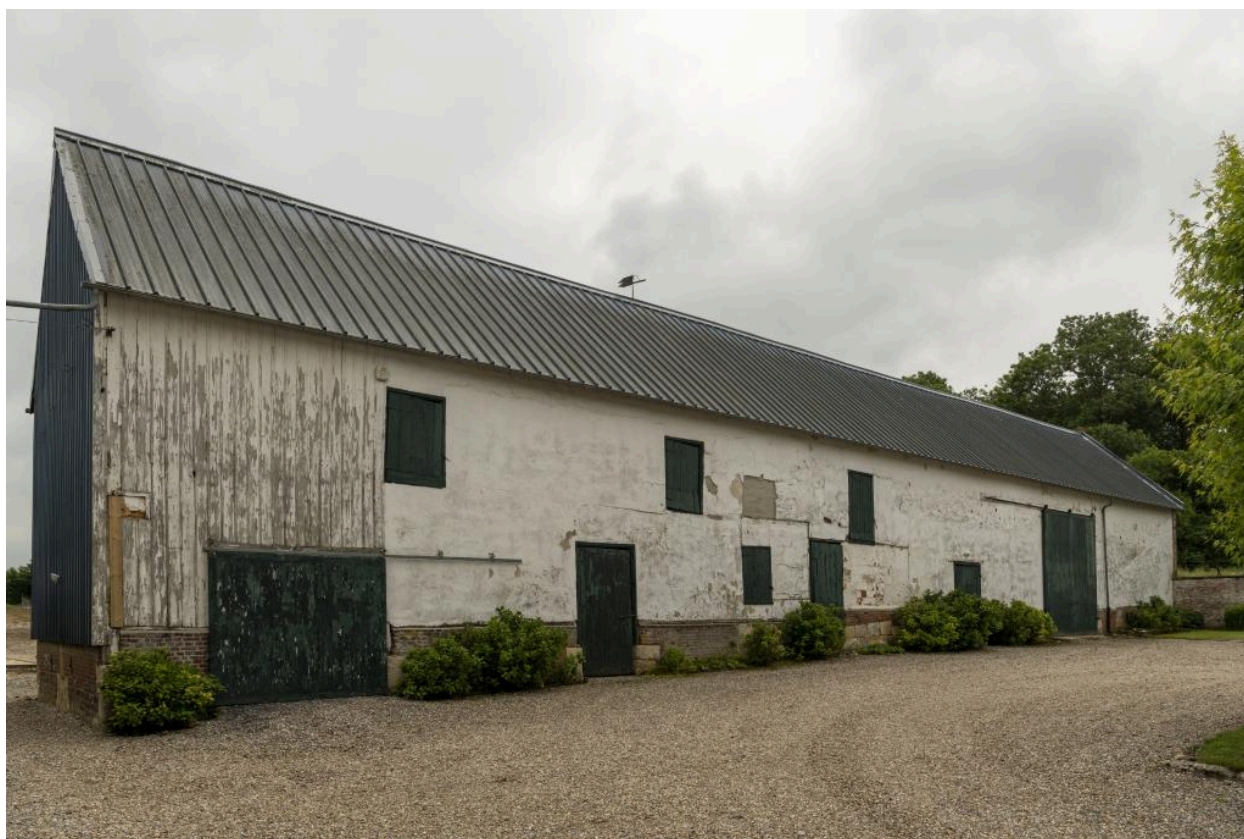
Le logis et la grange en fond de cour sont en pans de bois et torchis, construits sur des solins de brique. La grange est partiellement essentée de planches. Une extension en brique prolonge le logis à l'est. L'ancienne écurie est en brique, en partie essentée de planches. Le bois est également employé dans les maçonneries du poulailler.

Grange, fenil et étable, en fond de cour, vue depuis le nord.
Phot. Marc Kérignard
IVR32_20216000727NUCA

Grange, fenil et étable, en fond de cour, vue depuis le nord.

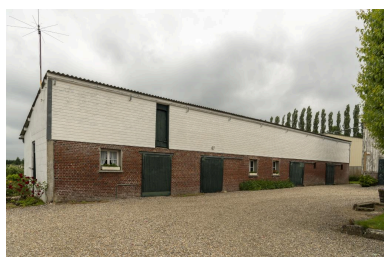
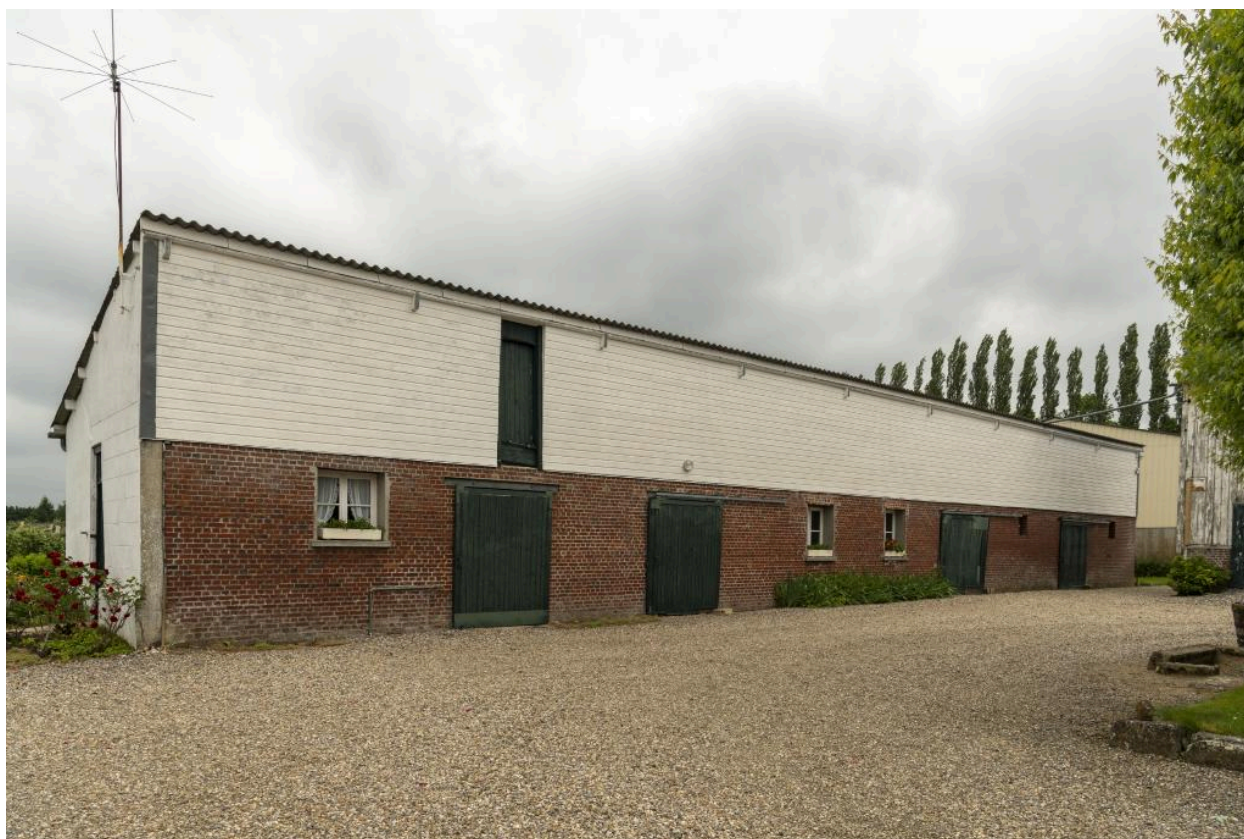
L'ancienne écurie à chevaux qui ferme le côté est de la cour de ferme était à l'origine en pans de bois et torchis. Il est remonté en brique au début du 20^e siècle. La véranda du logis est installée à cette époque. Après la Seconde Guerre mondiale, des matériaux d'anciens baraquements allemands sont récupérés pour construire les poulaillers, à l'est de la parcelle. Le tas de fumier se trouvait au milieu de la cour jusqu'au milieu du 20^e siècle.

Écuries à chevaux, vue de la façade ouest depuis la cour.
Phot. Marc Kérignard
IVR32_20216000729NUCA

Écuries à chevaux, vue de la façade ouest depuis la cour.

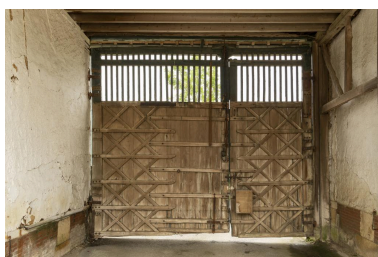
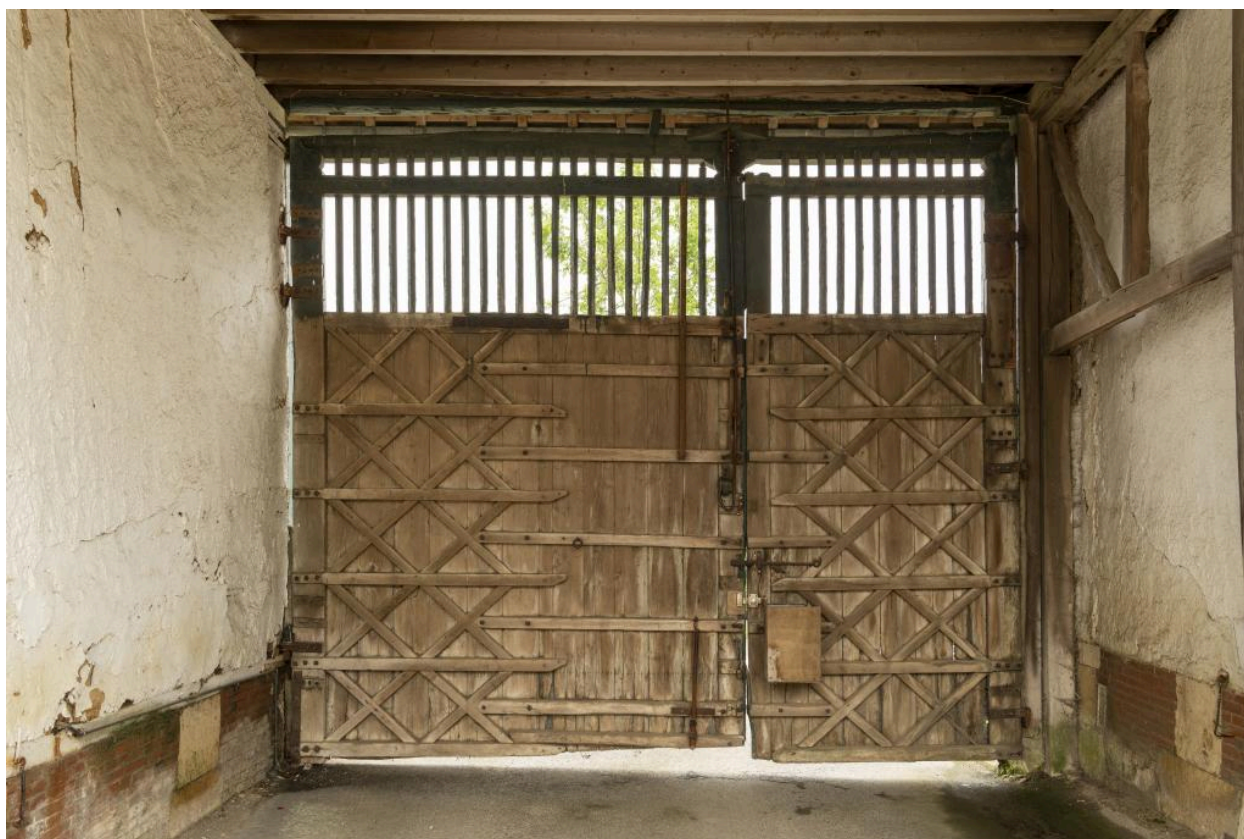
Revers de la porte de la charreterie, 4e quart 19e siècle, vue depuis le sud.
Phot. Marc Kérignard
IVR32_20216000730NUCA

Revers de la porte de la charreterie, 4e quart 19e siècle, vue depuis le sud.

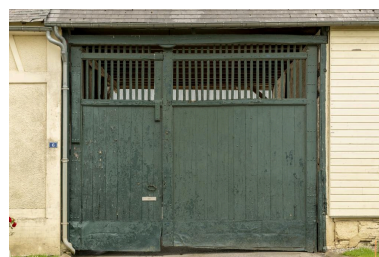
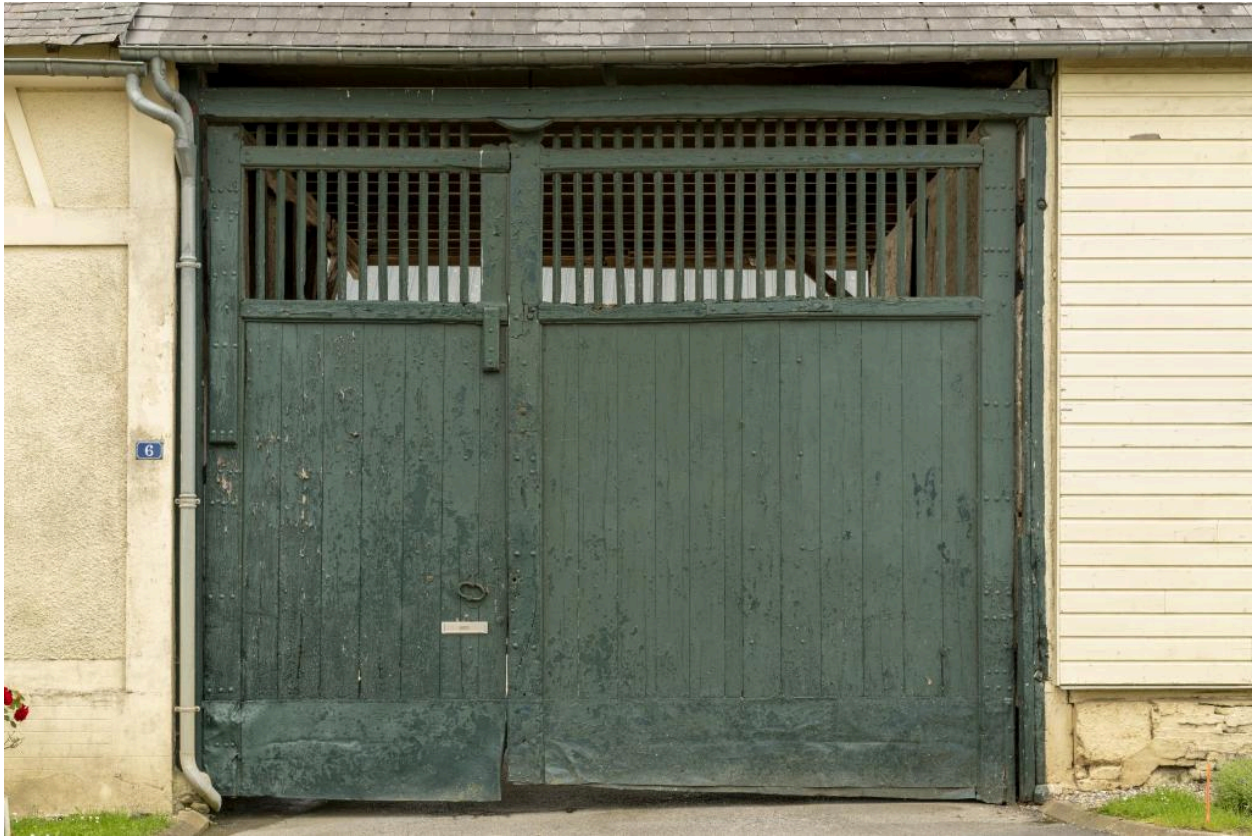
Si le plan d'état-major du milieu du 19^e siècle figure des habitations à l'emplacement de la ferme actuelle, les bâtiments aujourd'hui visibles ne semblent pas antérieurs au dernier quart du 19^e siècle. Une date est en effet portée dans le passage charretier : 188[...]. Une étable à vaches, détruite entre 1933 et 1957 fermait le côté ouest de la cour de ferme. Le vaste bâtiment en fond de cour qui comprenait entre autres la grange et le fenil, se rattache à cette première campagne de construction, tout comme le logis.

Porte charretière, vue de face depuis la rue, 4e quart 19e siècle.
Phot. Marc Kérignard
IVR32_20216000731NUCA

Porte charretière, vue de face depuis la rue, 4e quart 19e siècle.
