Hauts-de-France, Oise  
Campremy  
3 rue de l'Église

## Ancienne ferme de l'abbaye Notre-Dame de Breteuil

Numéro de dossier : IA60005322

Cadre de l'étude : inventaire topographique Communauté de communes Oise Picarde

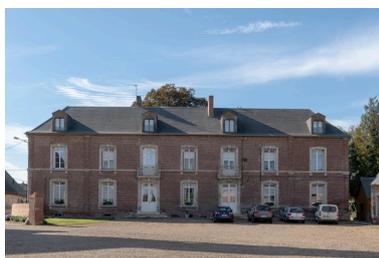
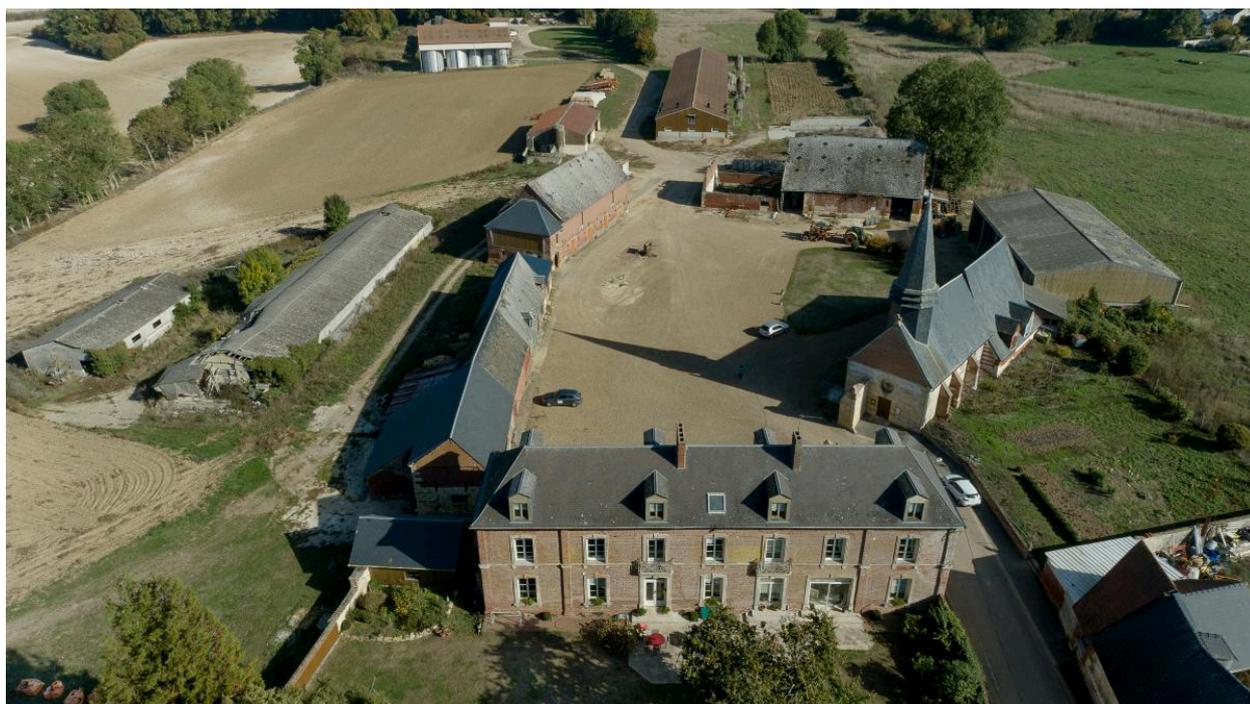
Vue générale de la ferme depuis le sud-est.  
Phot. Marc Kérignard  
IVR32\_20226001094NUCA

Vue générale de la ferme depuis le sud-est.

La ferme se trouve au cœur du village, proche de la place publique, de la mairie-école et de l'église qui délimite le côté sud de la cour. Les bâtiments agricoles et le logis s'organisent autour de cette dernière. L'entrée principale se trouve du côté

sud et comprend un portail constitué de deux piliers maçonnés (l'un en pierre de taille, l'autre en brique). Orientés sud-est, des hangars agricoles s'inscrivent dans le prolongement du chevet de l'église. D'anciennes granges sont implantées en retour, côté nord-est. Une seconde entrée s'ouvre ensuite, entre les granges et les anciennes bergeries-porcheres (qui portent la date de 1853), premières constructions du côté ouest. Dans leur prolongement sont bâtis les anciennes écuries et logements des ouvriers. Enfin, le côté sud-ouest est fermé par le logis. Ce dernier, construit en brique, comprend un sous-sol, deux étages carrés et un étage de comble. Ses toitures couvertes d'ardoise sont à longs pans et croupes. Si la façade nord s'ouvre sur la cour, l'élévation sud se tourne vers le jardin, clos de murs. Enfin, des bâtiments d'élevage en béton s'étendent au nord-ouest de la cour.

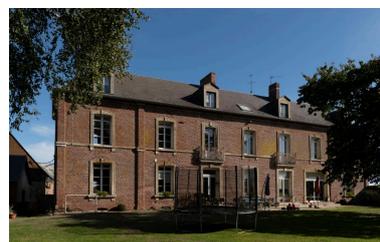
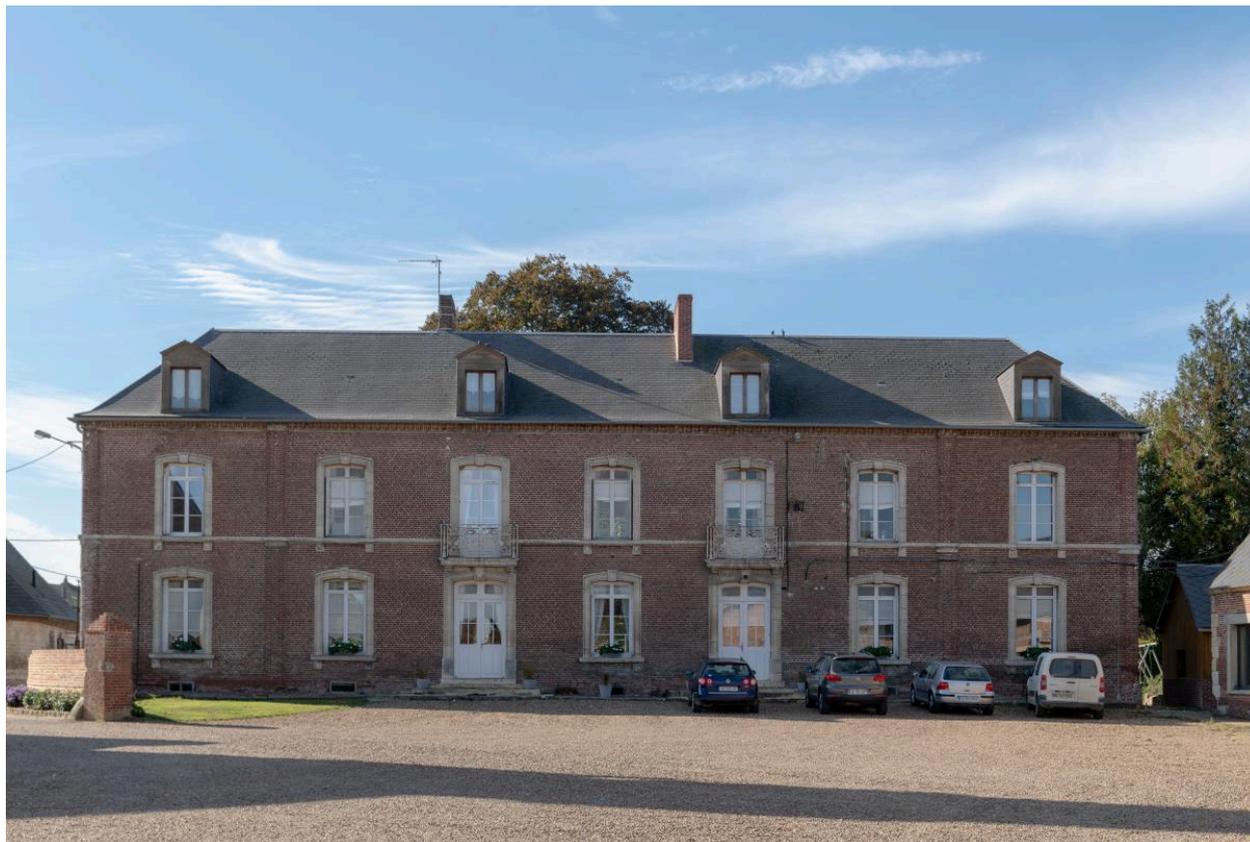
Logis, vue depuis le nord-est, côté cour.  
Phot. Marc Kérignard  
IVR32\_20226001085NUCA

Logis, vue depuis le nord-est, côté cour.

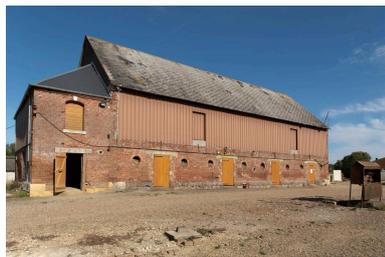
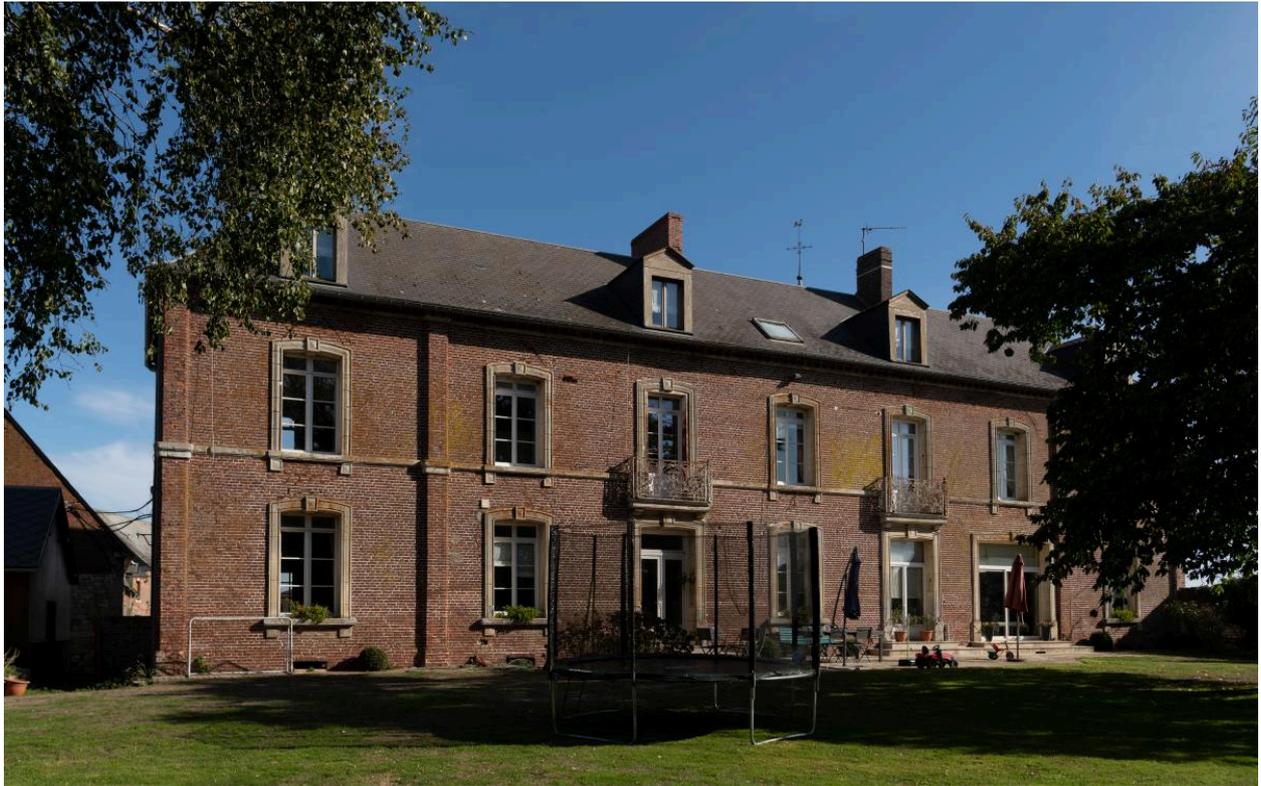
Logis, vue depuis le sud, côté jardin.  
Phot. Marc Kérignard  
IVR32\_20226001086NUCA

Logis, vue depuis le sud, côté jardin.

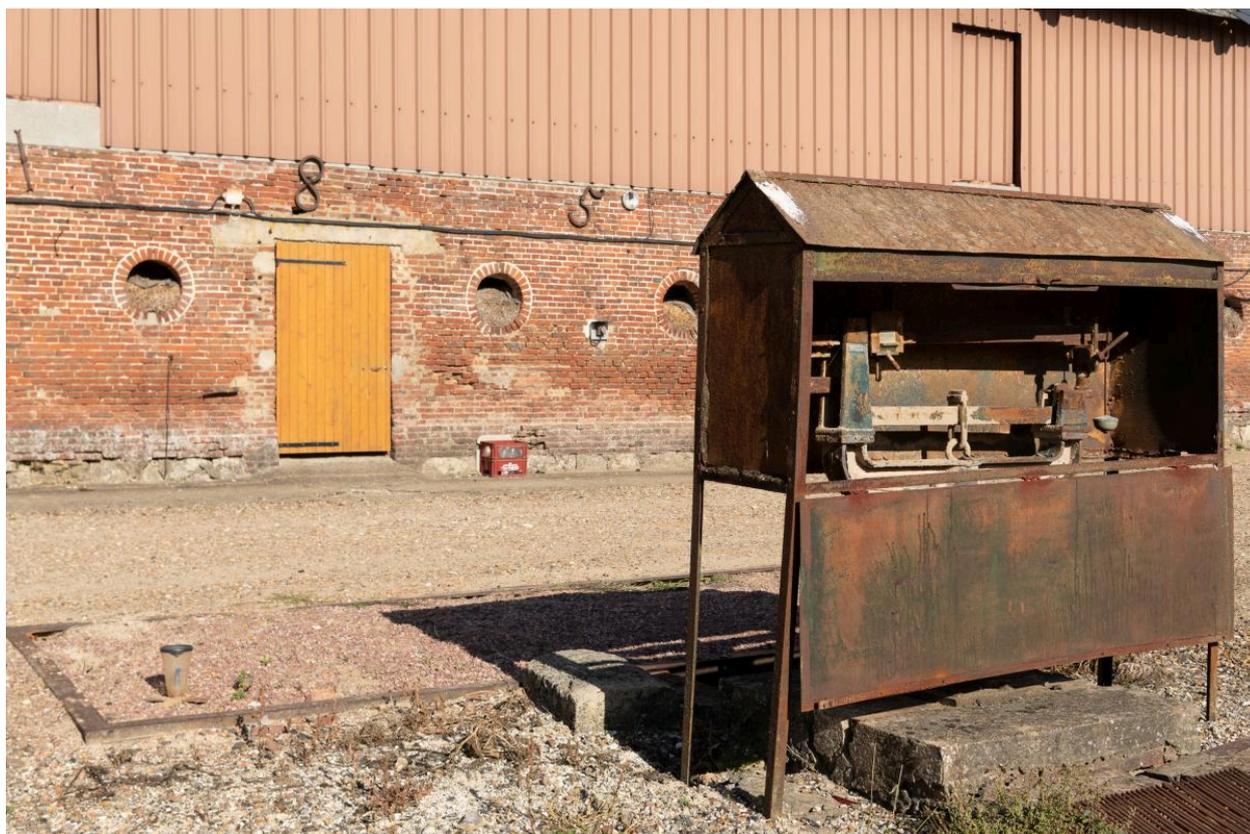
Ancienne pesée à betteraves, signée "Duchesne et Cie".

La ferme semble avoir été en grande partie reconstruite dans le troisième quart du 19<sup>e</sup> siècle (la date de 1853 est portée sur les anciennes bergeries). Seules les granges délimitant le côté nord-est de la cour sont antérieures à cette période (maçonneries en brique et pierres à assises alternées). Ainsi, le logis (reprenant le modèle de la ferme d'Hétomesnil) et les bâtiments du côté ouest sont reconstruits en brique, certainement sur des bases plus anciennes comme le laisse supposer la présence de pierres en parties basses des bâtiments en retour du logis. Des étables à vaches sont également construites du côté est. Elles sont visibles sur le cadastre de 1934, dans le prolongement des hangars toujours en place aujourd'hui. Ce même cadastre offre un état de la ferme dans la première moitié du 20<sup>e</sup> siècle : une mare se trouvait au milieu de la cour et un bâtiment longeait le côté ouest de la clôture du jardin. Une pesée à betteraves est également installée au centre du domaine. Signée Duchesne et Compagnie (Villeurbanne, Lyon), elle est encore en place.
