Hauts-de-France, Aisne  
Saint-Quentin  
Ancienne collégiale royale, actuellement basilique Saint-Quentin

## **Élément de verrière à personnages : saint diacre (baie 13)**

Numéro de dossier : IM02004596  
Date de l'enquête initiale : 2002  
Date(s) de rédaction : 2008  
Cadre de l'étude : enquête thématique régionale la basilique de Saint-Quentin  
Degré d'étude : étudié  
Référence du dossier Monument Historique : PA00115910

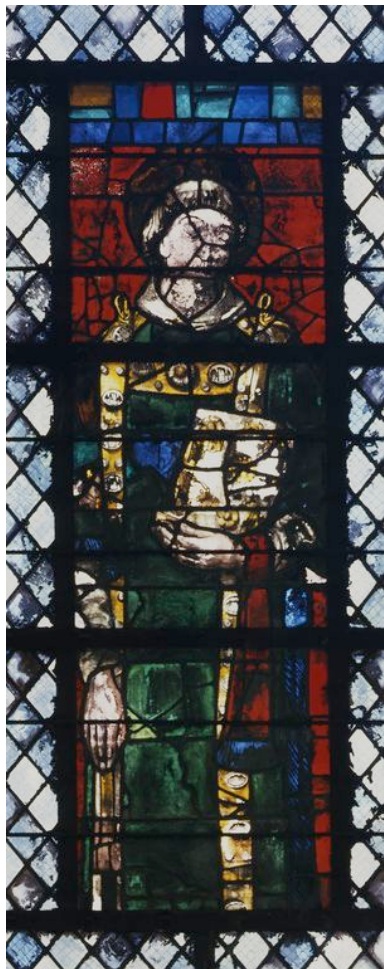
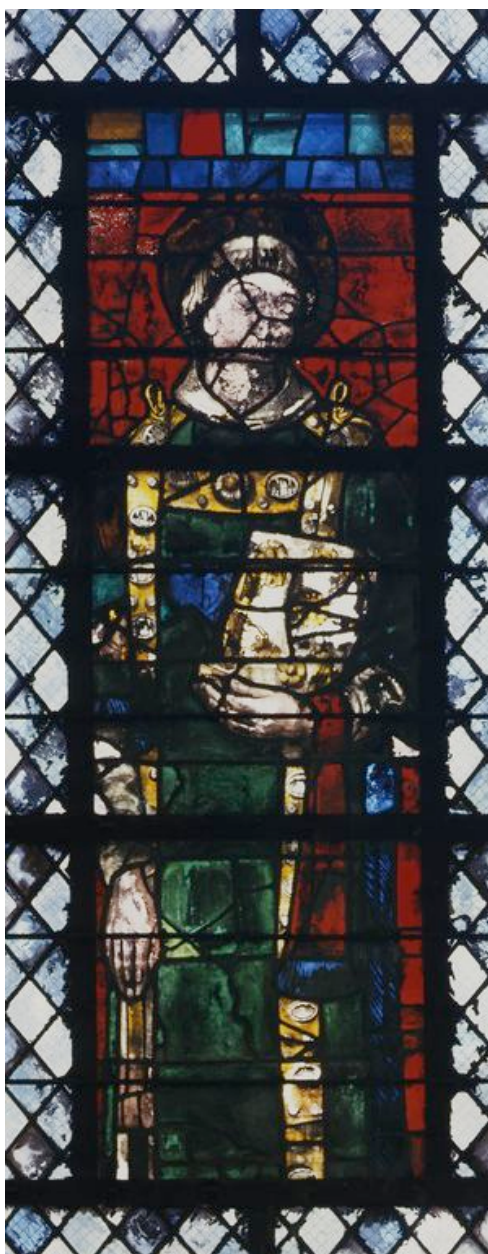
La baie en arc brisé est occupée par une vitrerie à losanges, au centre de laquelle ont été remontés trois panneaux superposés, provenant d'une verrière à personnages.

Le personnage est représenté debout et de face. Sa dalmatique ainsi que le livre qu'il soutient de son avant-bras gauche le désignent comme diacre. L'identification du diacre représenté est extrêmement difficile, les dégradations et restaurations successives ayant sans doute altéré la lecture de cet élément de verrière. Il peut s'agir d'un des diacres et martyrs les plus fréquemment représentés (Etienne, Laurent, ou Vincent). Il peut également s'agir d'une représentation de saint Quentin, les deux étranges noeuds ou mousquetons qui dépassent des épaules de la dalmatique étant peut-être la restauration mal comprise de l'extrémité des broches plantées dans le corps du martyr.

La partie figurée remontée dans cette verrière est un élément d'une verrière à personnages. Le sujet a été complété dans sa partie supérieure pour pouvoir s'intégrer dans l'armature métallique de la verrière actuelle. Le personnage a été plusieurs fois restauré, ce dont témoignent de nombreux plombs de casse, la dernière intervention ayant eu lieu après la Seconde Guerre mondiale. La peinture s'efface par endroits.

Vue générale.  
Phot. Thierry Lefébure  
IVR22\_20010203085XA

Vue générale.
