Hauts-de-France, Somme  
Amiens  
place Longueville

## Cirque municipal Jules-Verne d'Amiens

Numéro de dossier : IA80000169

Cadre de l'étude : enquête thématique régionale édifices civils et édilitaires d'Amiens des 19e et 20e siècles, inventaire topographique Amiens métropole

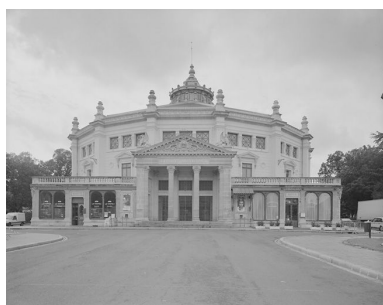
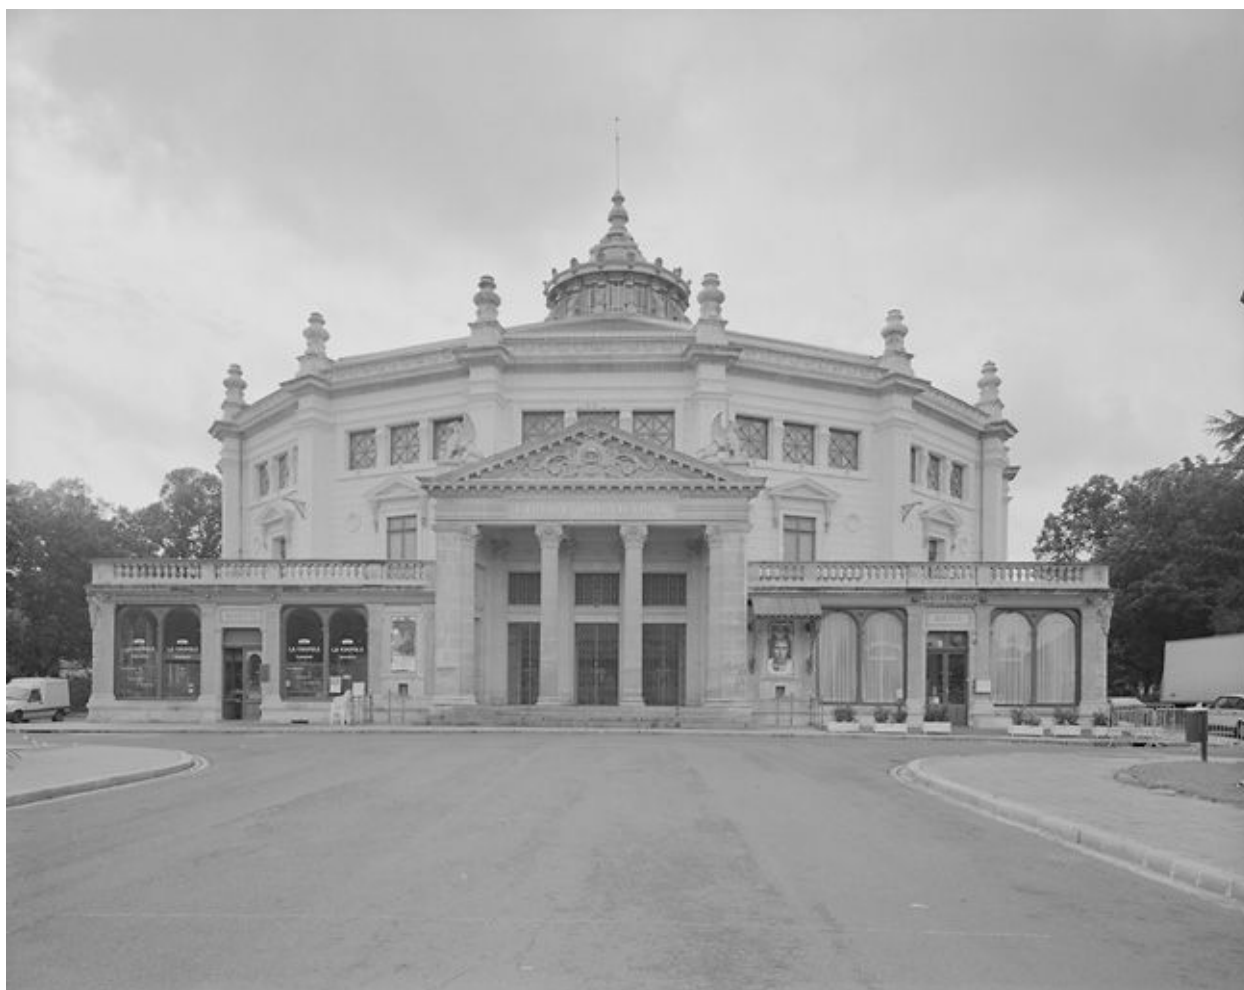
Vue de l'élévation antérieure.  
Phot. Irwin Leullier  
IVR22\_19978000827V

Vue de l'élévation antérieure.

Les 16 faces à la décoration assez sobre et dépouillée composant l'ensemble de l'édifice sont constituées d'un parement à bossage de pierre. Elles sont séparées les unes des autres par un contrefort terminé par un entablement simple dominé par un vase. Le portique d'entrée précédé de quatre degrés, est composé de huit colonnes cannelées d'ordre composite et d'un fronton triangulaire avec corniche dentelée. Le tympan est orné d'un bas-relief réalisé par Germain et de deux griffons en acrotères. L'entablement porte l'inscription "cirque municipal". Ce portique est flanqué latéralement de deux petits avant-corps qui avaient pour destination le buffet d'un côté et la buvette de l'autre. L'entrée sud ou entrée des artistes était

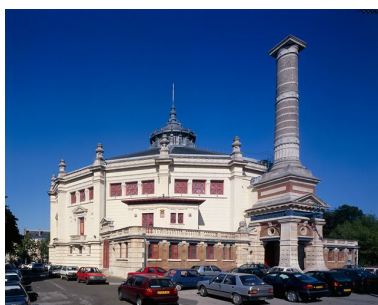
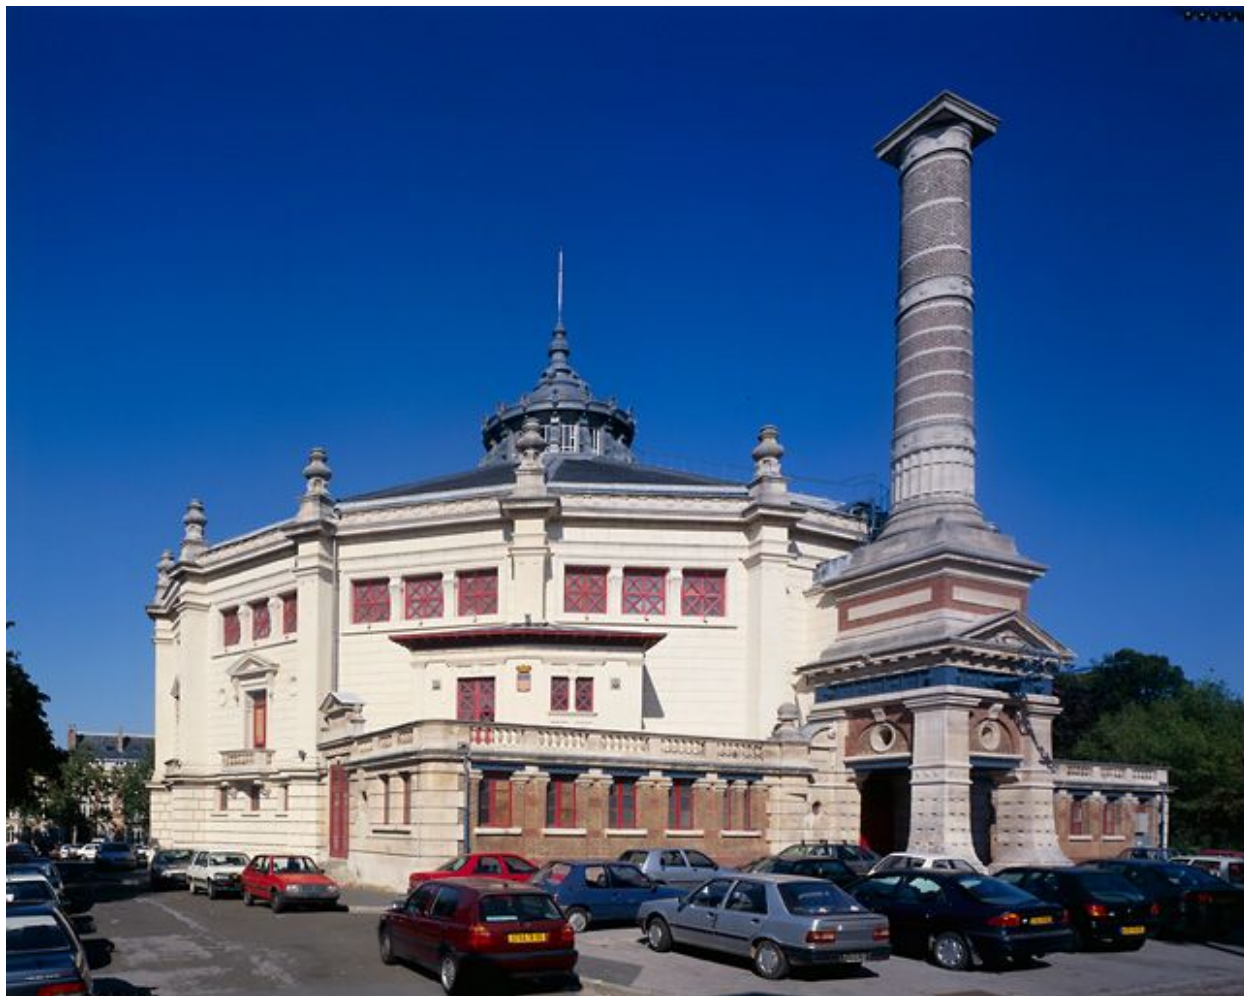
Vue de l'élévation postérieure avec la cheminée.  
Phot. Irwin Leullier  
IVR22\_19978000855VA

Vue de l'élévation postérieure avec la cheminée.

constituée par une grande cheminée en forme de colonne formant dans sa partie inférieure le porche d'entrée. L'édifice est coiffé d'un toit polygonal en ardoise. Le sobre vestibule d'entrée, dont l'inclinaison du plafond, soutenu par deux piliers à colonnes engagées, annonce les gradins de la salle de spectacle, permet l'accès à la piste circulaire et aux étages supérieurs des gradins. La scène est transformable en position haute ou basse et escamotable pour laisser place à une piste circulaire complète de 13 m de diamètre. Cette salle est couverte par une coupole en charpente métallique apparente et caissons avec en son centre une verrière garnie d'un vitrail et un lanternon. Les écuries sont dotées d'un sol en brique et de stalles en bois, de mangeoires et d'abreuvoirs en pierre. Elles sont couvertes par des vouîtains à berceau transversal. En face des box sont aménagées les loges d'artistes et magasins d'accessoires.

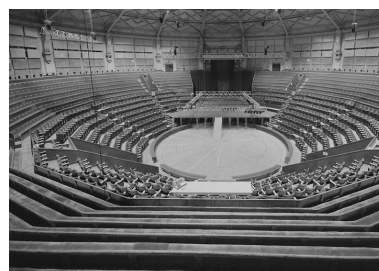
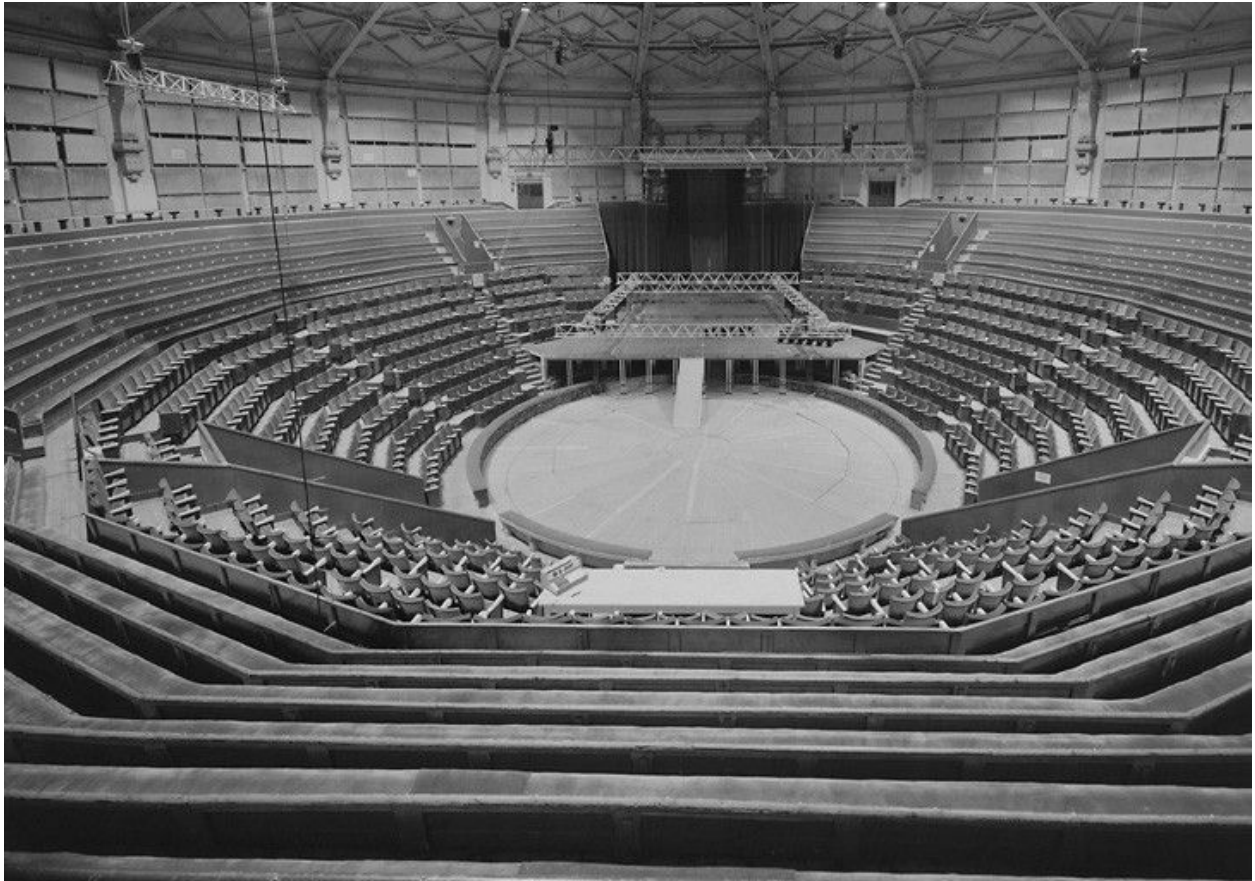
Vue de la salle de spectacle depuis les gradins.  
Phot. Thierry Lefébure,  
Phot. Irwin Leullier  
IVR22\_19978000901P

Vue de la salle de spectacle depuis les gradins.

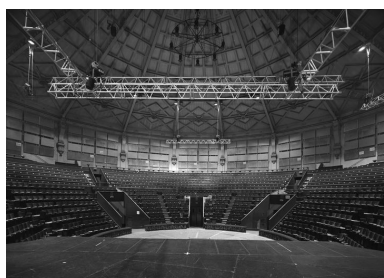
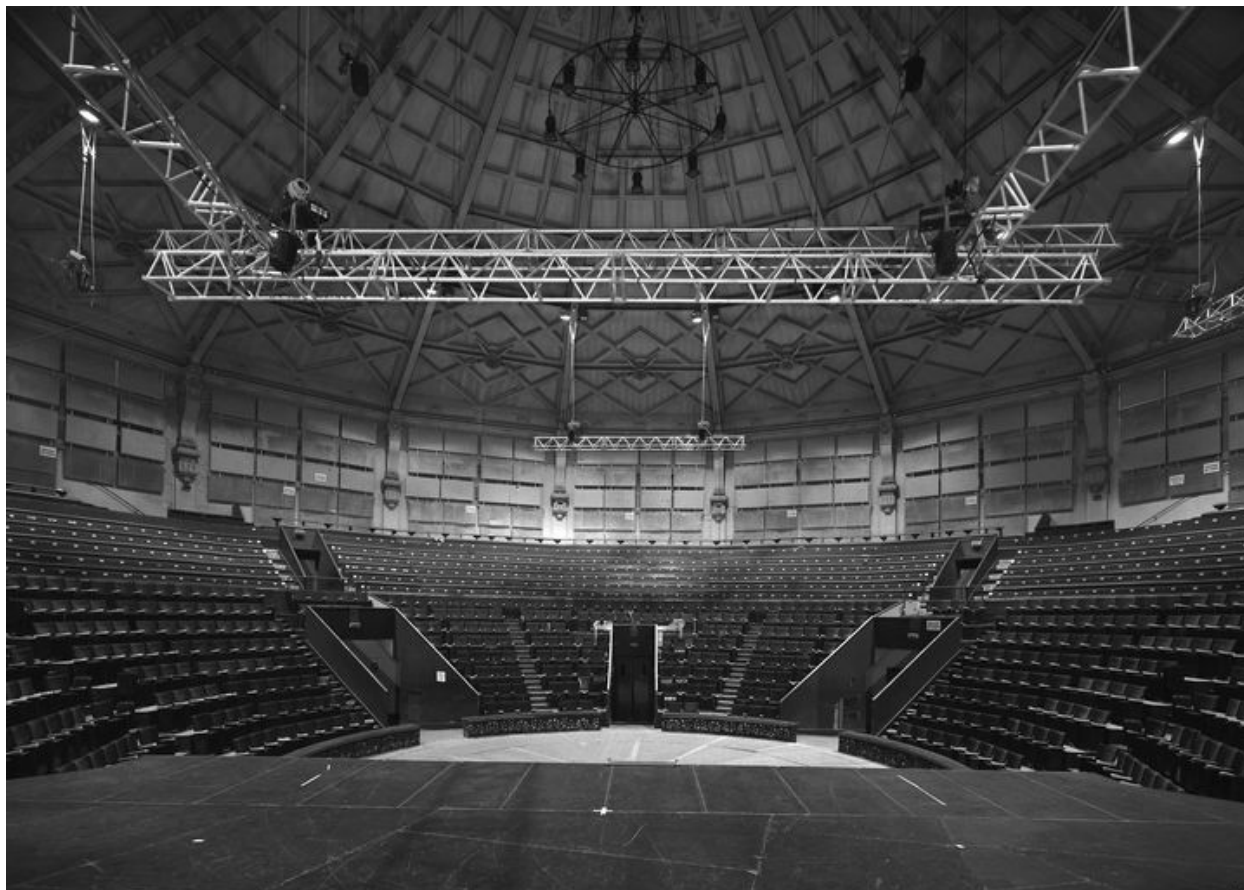
Vue de la salle de spectacle depuis la scène.  
Phot. Thierry Lefébure  
IVR22\_19978000902P

Vue de la salle de spectacle depuis la scène.

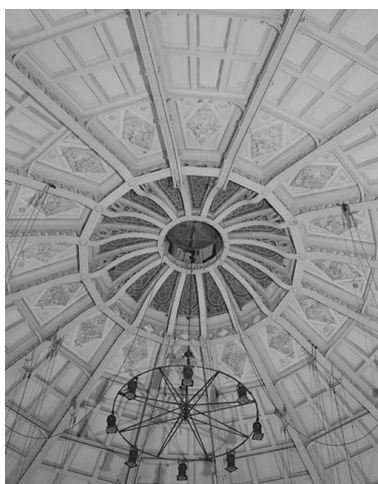
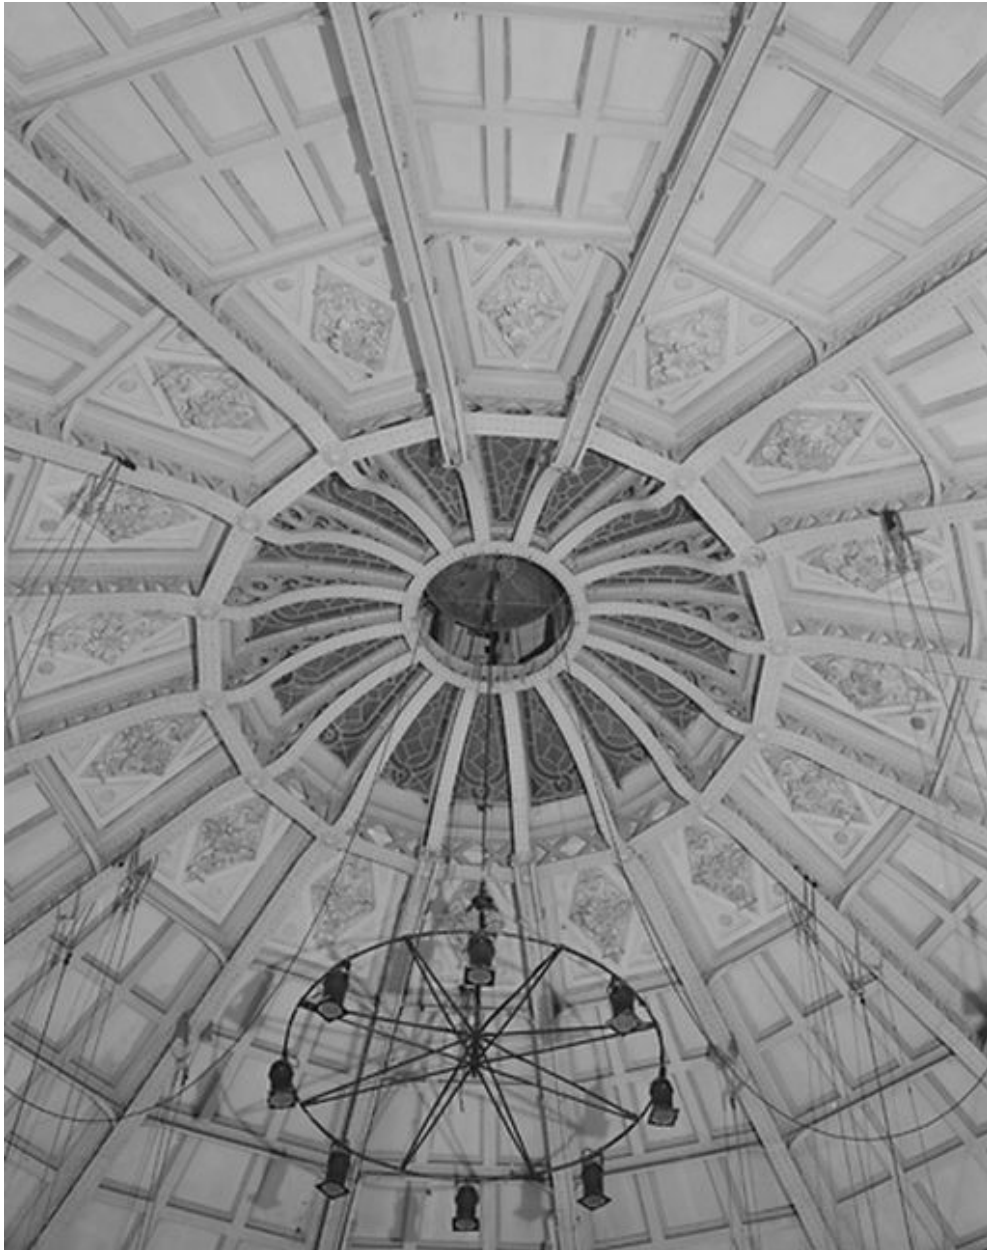
Vue de la partie centrale de la charpente métallique formant verrière.  
Phot. Thierry Lefébure  
IVR22\_19978000883V

Vue de la partie centrale de la charpente métallique formant verrière.

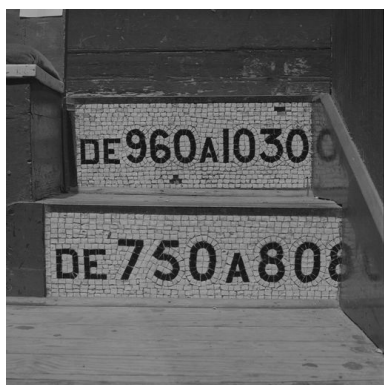
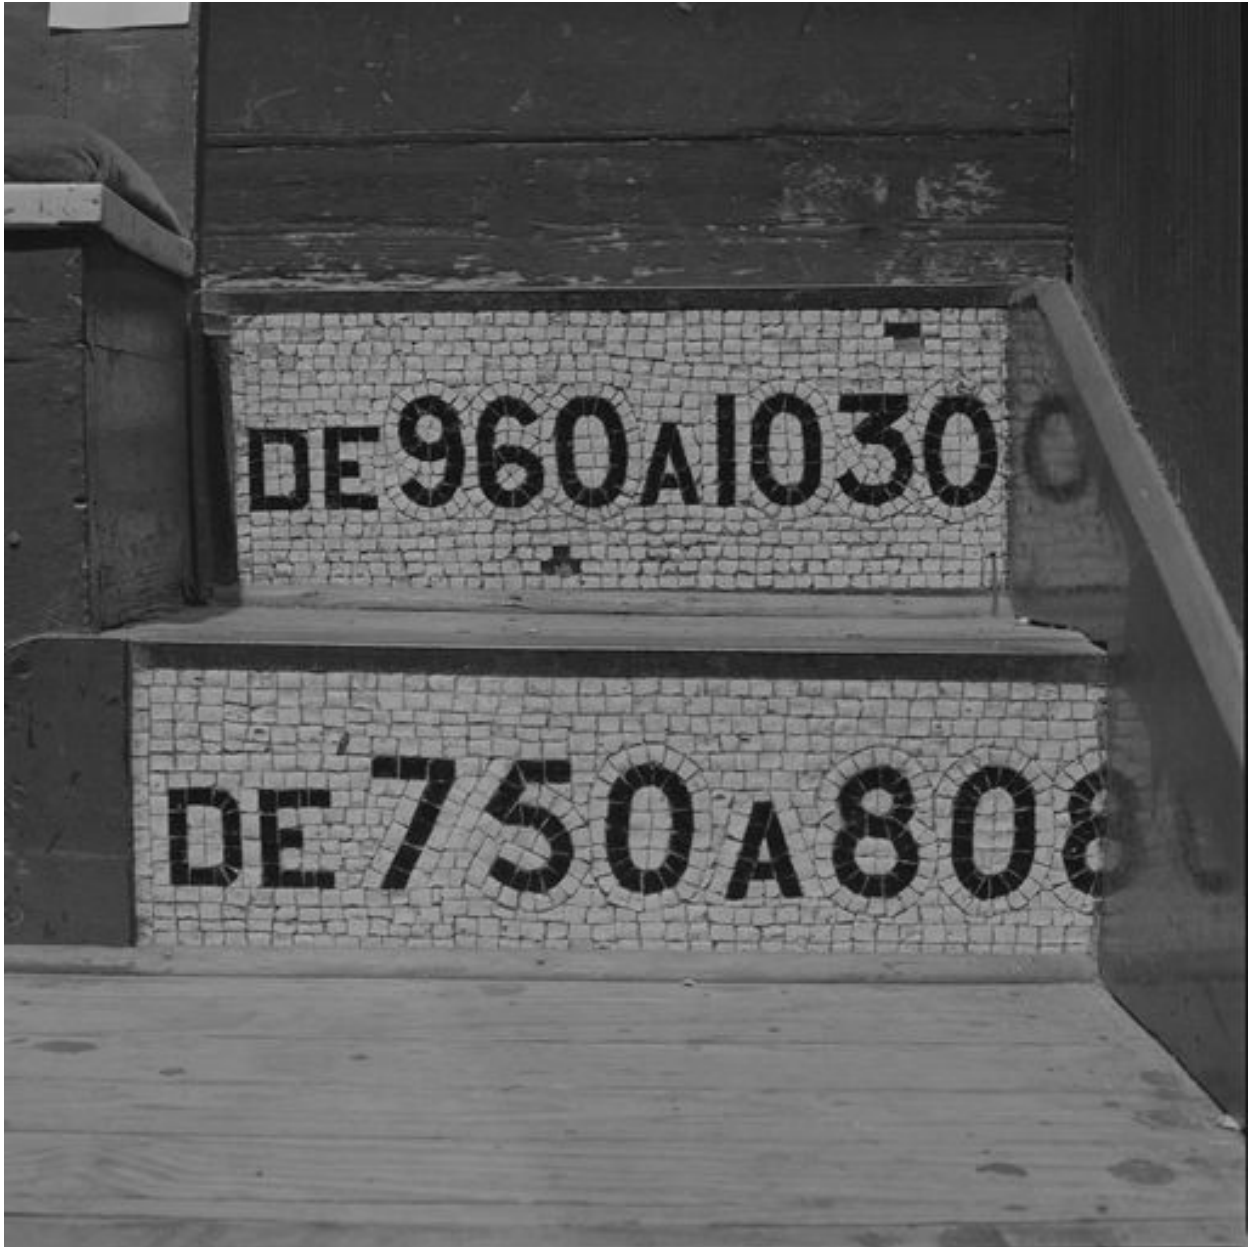
Détail des escaliers ornés de mosaïque donnant accès aux gradins.  
Phot. Irwin Leullier  
IVR22\_19978000898X

Détail des escaliers ornés de mosaïque donnant accès aux gradins.

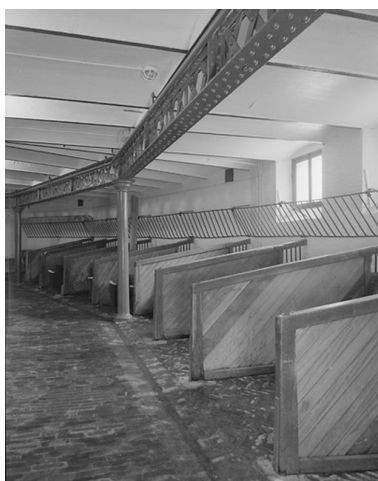
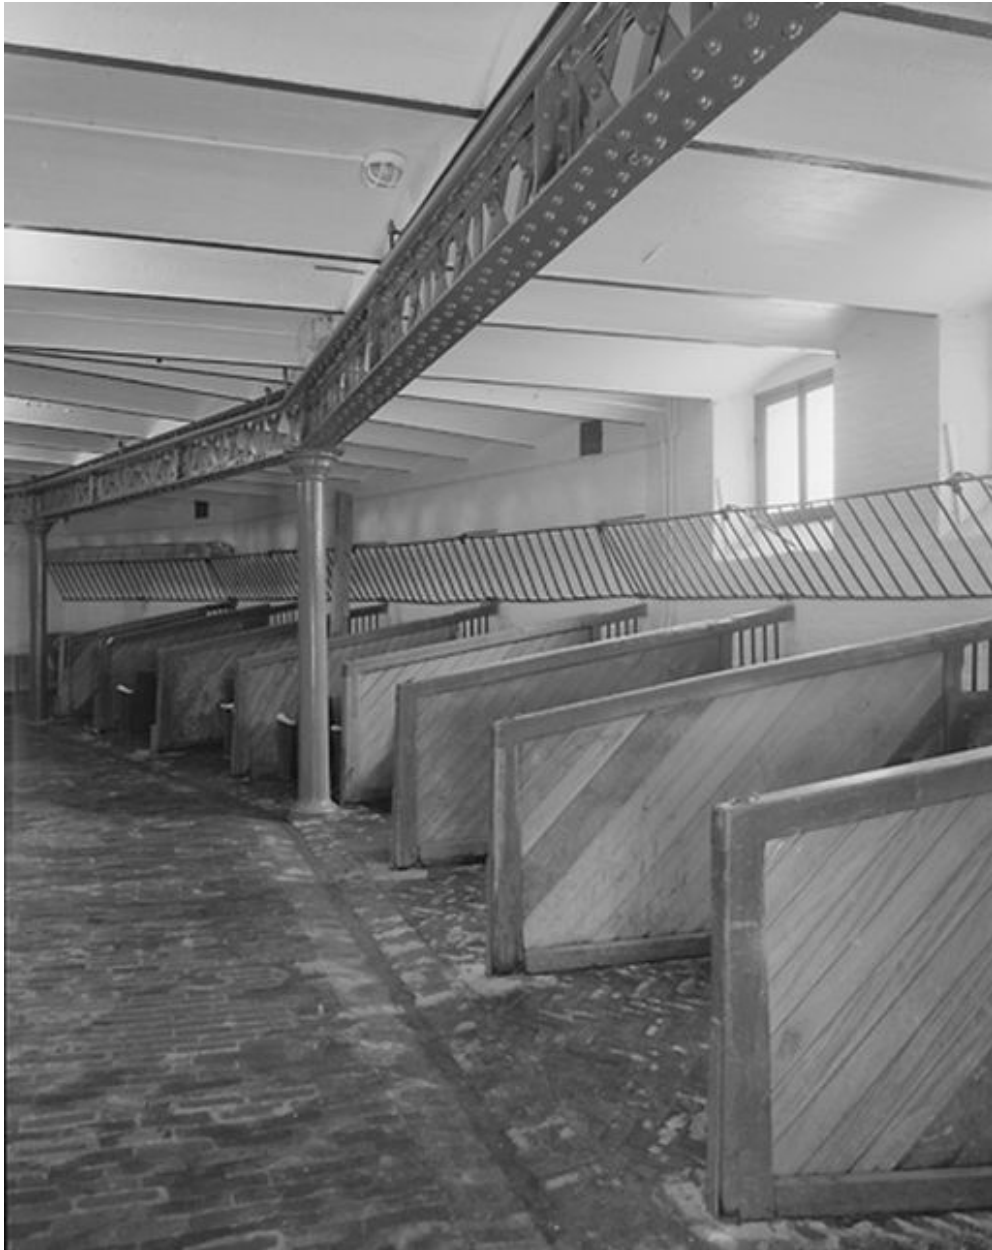
Les stalles des écuries.  
Phot. Thierry Lefébure  
IVR22\_19978000882V

Les stalles des écuries.

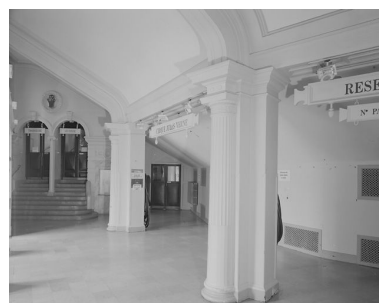
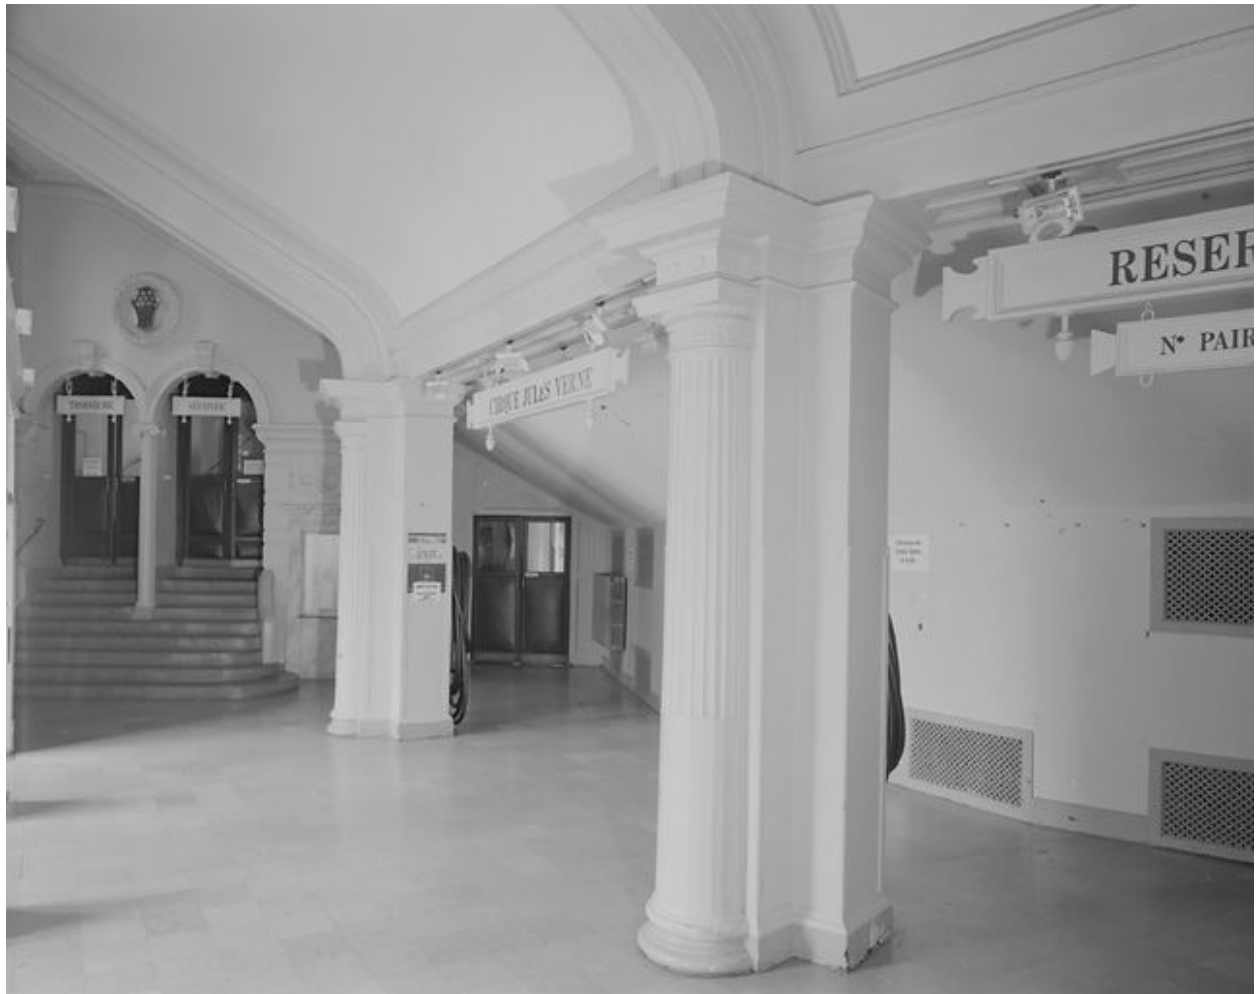
Le vestibule d'entrée.  
Phot. Irwin Leullier  
IVR22\_19978000884V

Le vestibule d'entrée.

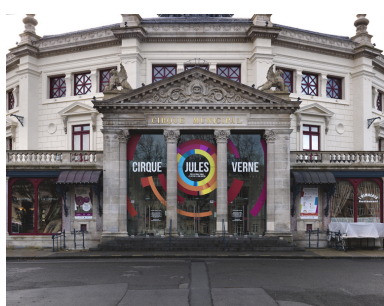
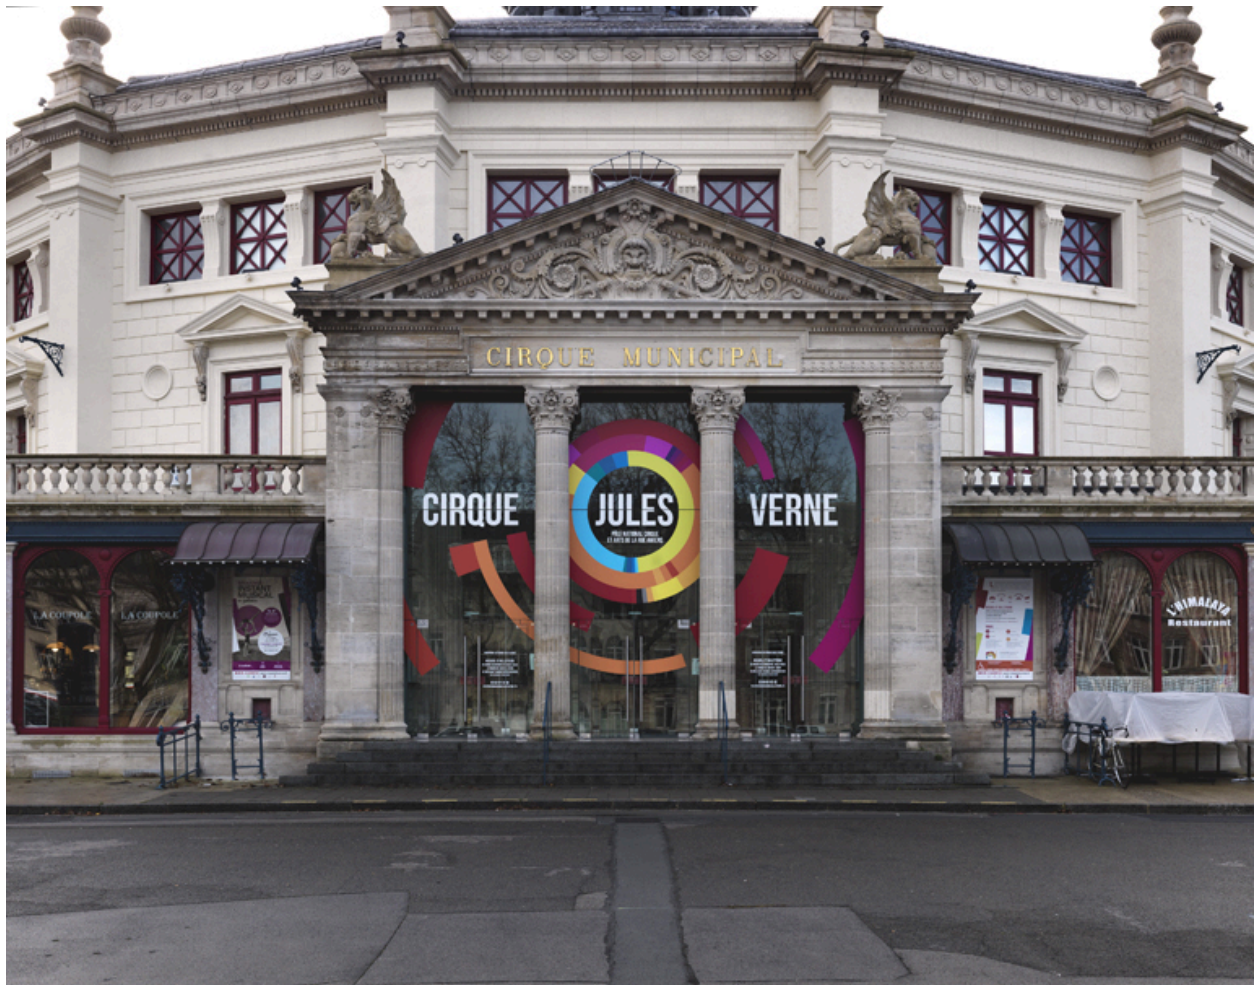
Vue de détail sur l'entrée du cirque.  
Phot. Thierry Lefébure  
IVR32\_20198000030NUC2A

Vue de détail sur l'entrée du cirque.
