Hauts-de-France, Nord
Rosult
Ferme de Hongrie
698 rue du Capitaine-Deken

Ancienne ferme d'abbaye, dite cense de Hongrie

Numéro de dossier : IA59002248
Date de l'enquête initiale : 2005
Date(s) de rédaction : 2005
Cadre de l'étude : inventaire topographique PNR Scarpe-Escaut
Degré d'étude : étudié

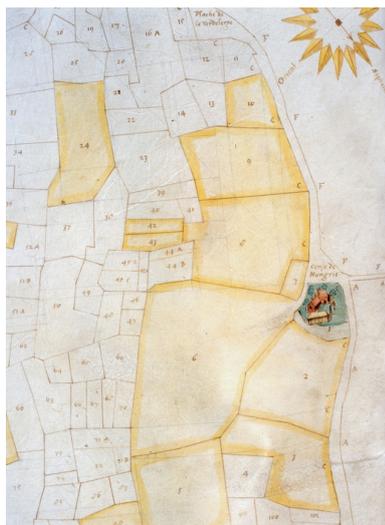
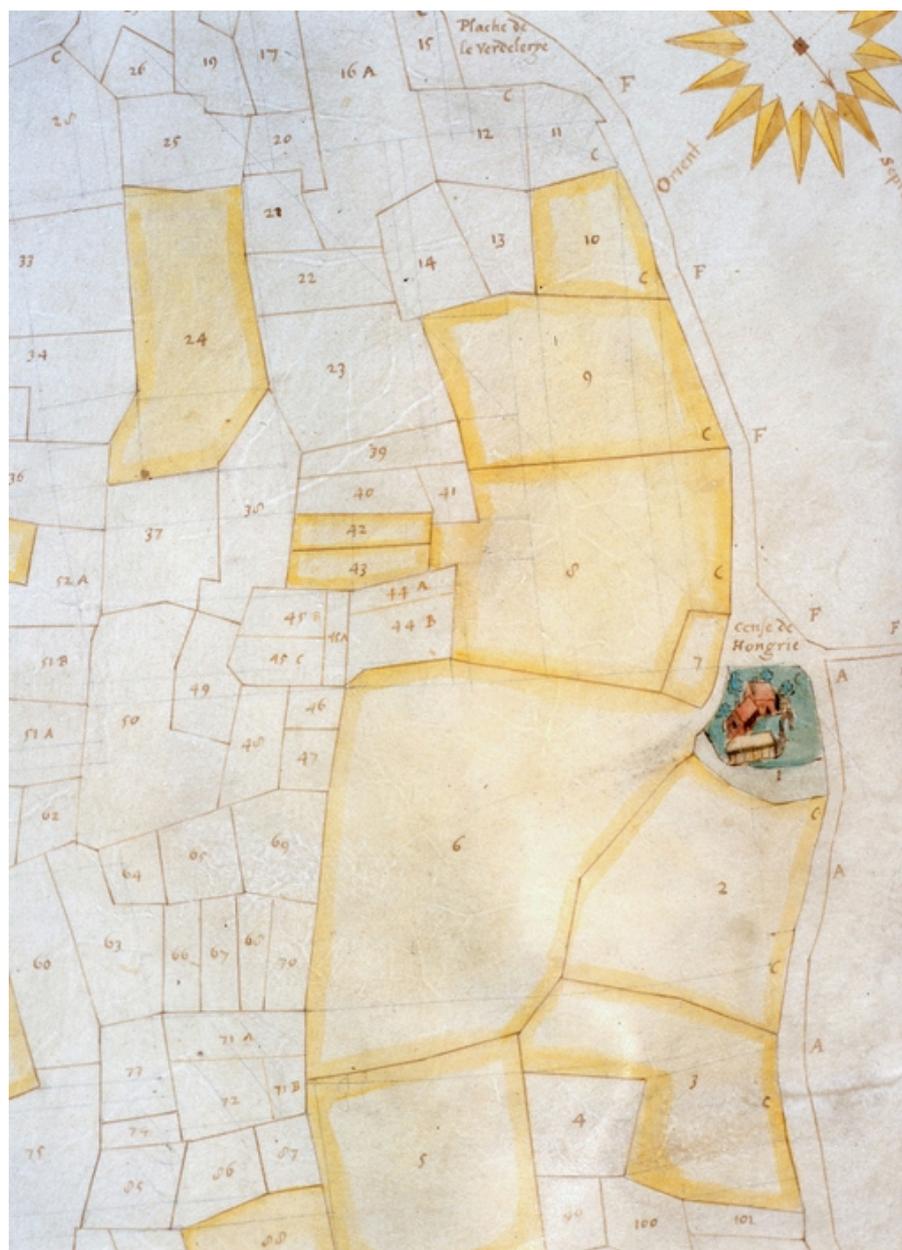
Situation sur le plan
terrier de Saméon.
Phot. Philippe Dapvril
IVR31_20055900366XAB

Situation sur le plan terrier de Saméon.

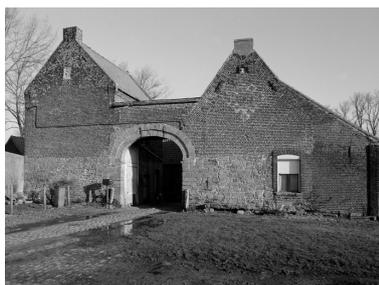
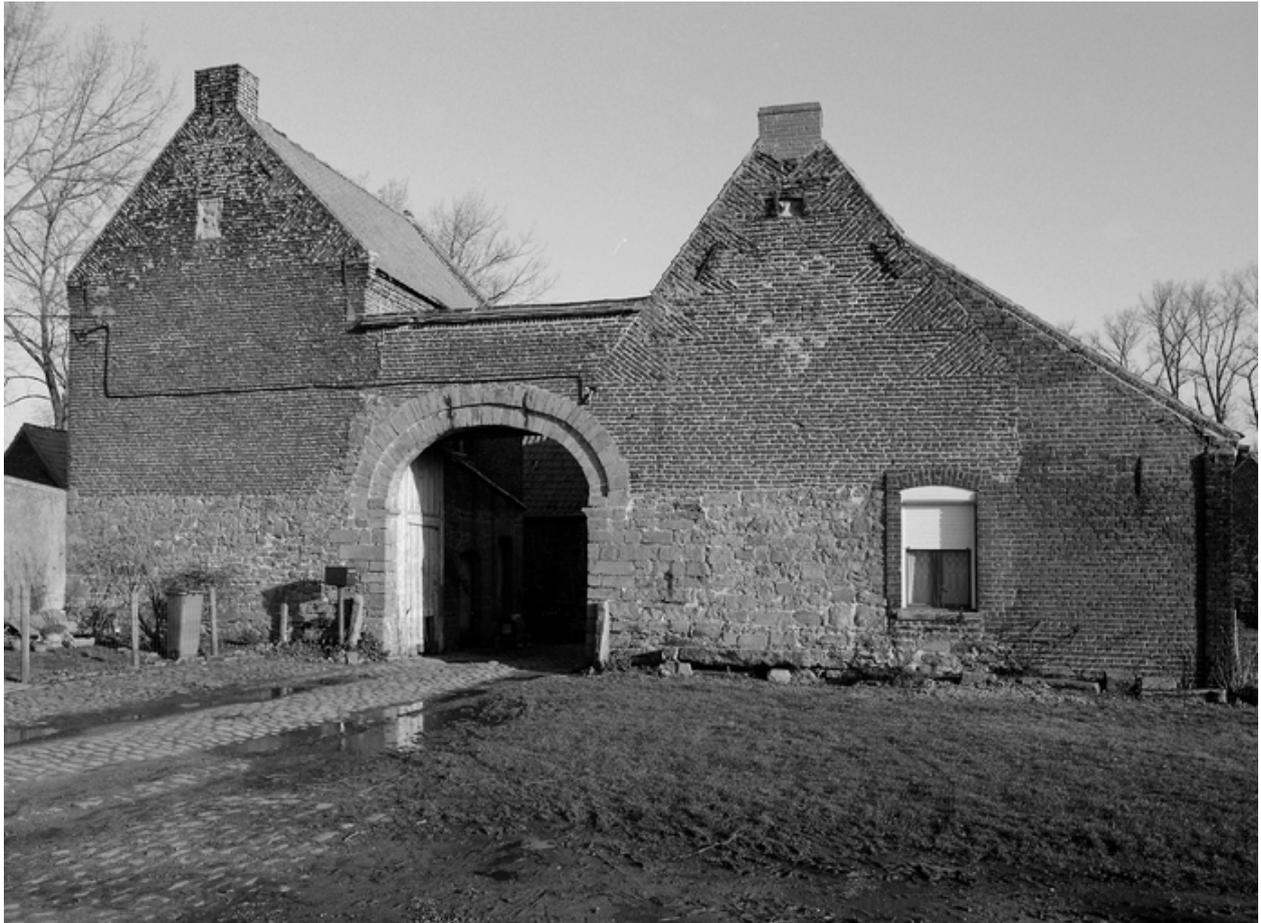
Entrée principale et porche.
Phot. Philippe Dapvril
IVR31_20055900162X

Entrée principale et porche.

La ferme d'Hongrie a différents corps de bâtiment non jointifs organisés autour d'une cour trapézoïdale. Le porche est couvert de tuile plate et tuile mécanique vernissée. L'arc en anse-de-panier, à ressaut formé de deux rouleaux, est composé d'un appareil en grès soigneusement clavé. Le passage est encadré par les murs-pignons du logis et du bâtiment de justice dont le soubassement en moellons et blocs équarris de grès est un vestige antérieur au 18^e siècle. Les parties remontées avec cartouche sont illisibles. Le pignon du logis conserve la trace d'un décor à motifs dits runiques (tradition régionale), un quadrillage de carrés sur pointe en chaux. Le logis en rez-de-chaussée surélevé comporte 10 travées, le niveau de combles est éclairé par trois lucarnes passantes coiffées en bâtière. Le bâtiment de justice, dit plaidoyable, est un bâtiment unique, par son affectation originelle, sa datation, ses dispositions, dans l'aire d'étude de la Campagne Habitée au sein du

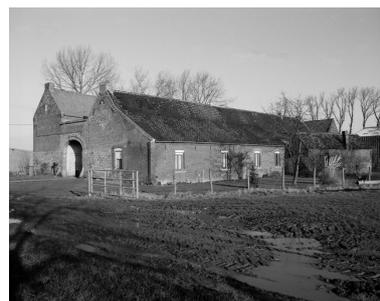
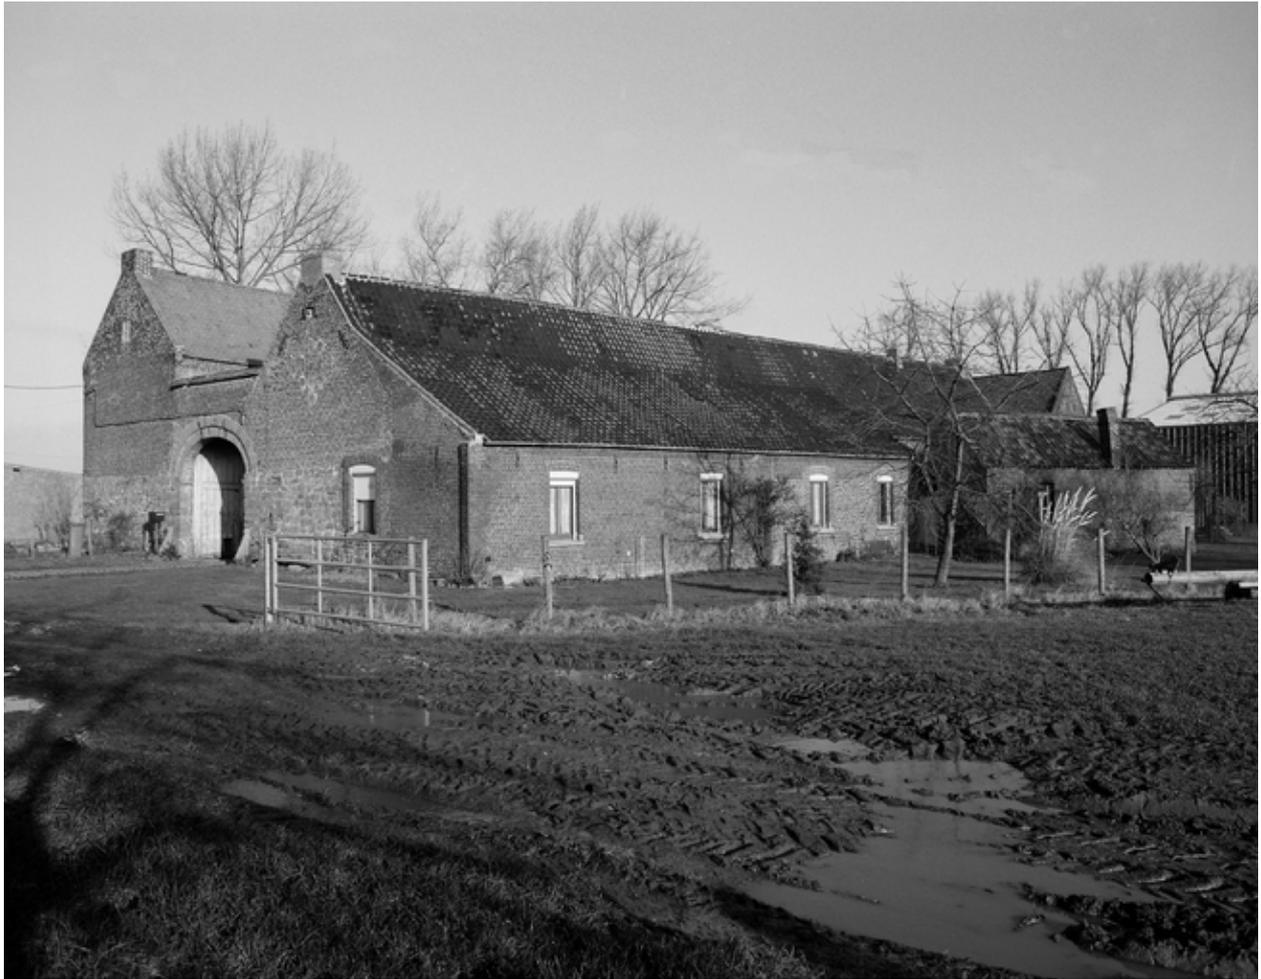
Vue générale de trois quarts,
le logis au premier plan.
Phot. Philippe Dapvril
IVR31_20055900158X

Vue générale de trois quarts, le logis au premier plan.

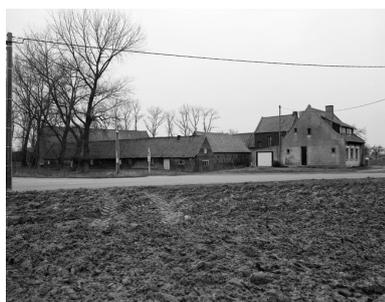
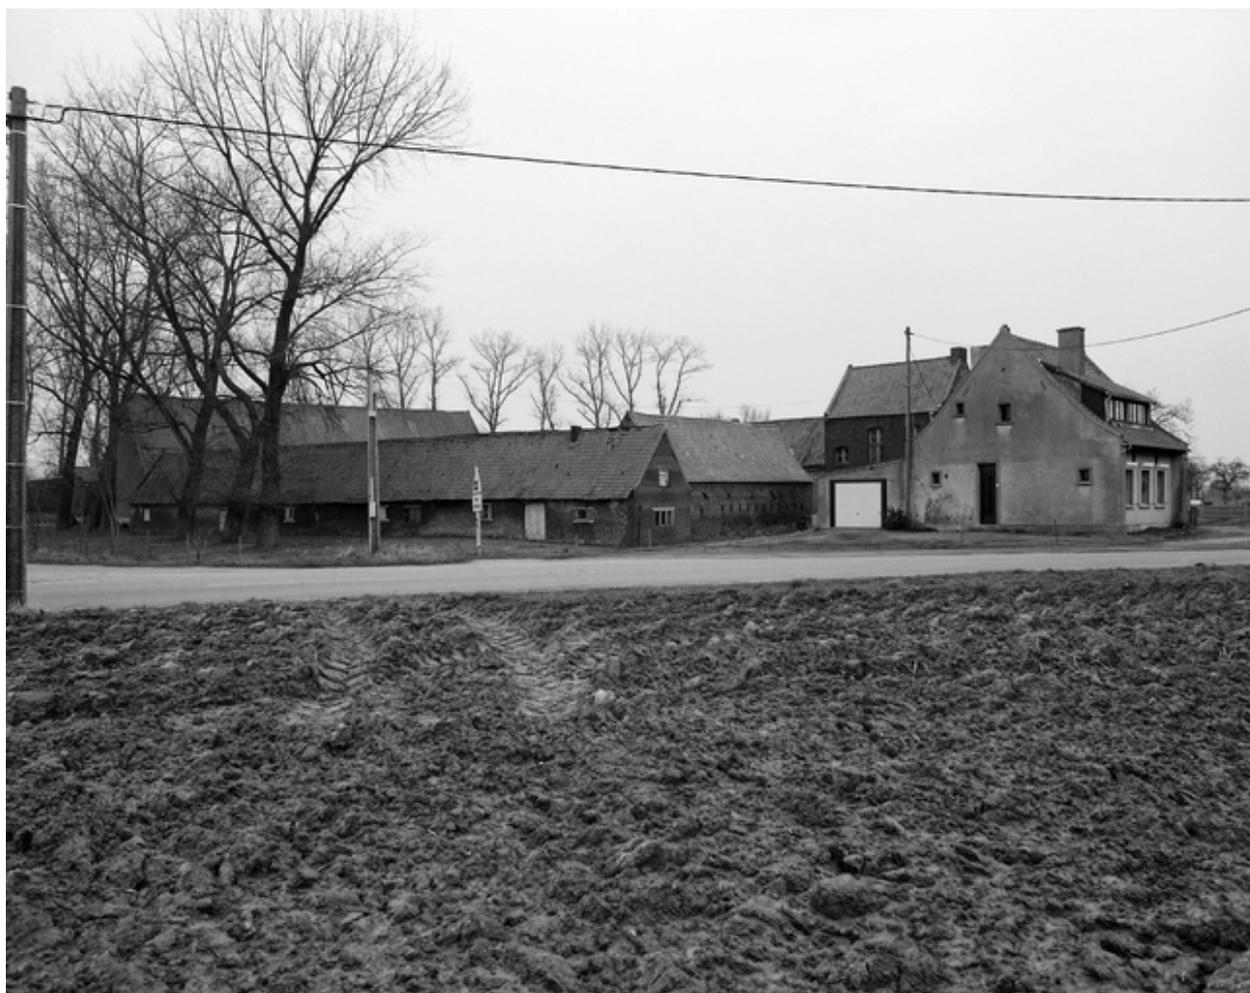
Vue générale de trois quarts, les
étables-écuries au premier plan.
Phot. Philippe Dapvril
IVR31_20055900487X

Vue générale de trois quarts, les étables-écuries au premier plan.

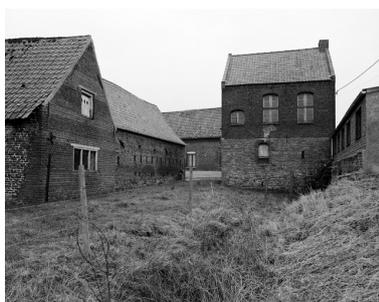
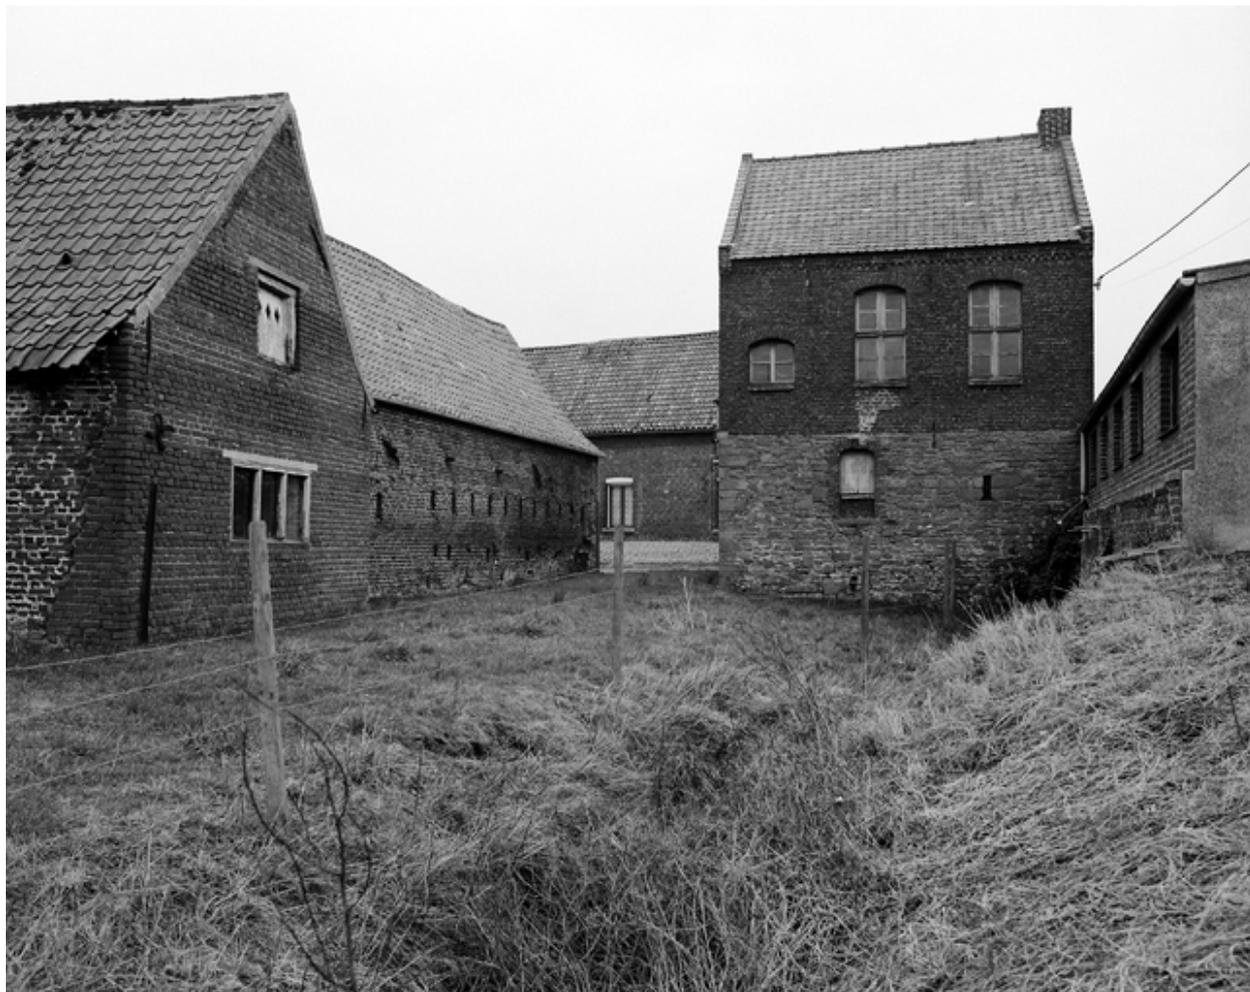
Elévations du bâtiment dit
Playdoyable et étables depuis la rue.
Phot. Philippe Dapvril
IVR31_20055900488X

Elévations du bâtiment dit Playdoyable et étables depuis la rue.

Parc Naturel Régional Scarpe-Escaut. Le rez-de-chaussée en moellons de grès équarris et chaînage d'angle et le linteau monolithe supporté par deux pierres à coussinet formant un arc en épaules de la porte d'accès à l'étage permettent de le dater du 15^e siècle. Une épaisse corniche de brique couronne les murs gouttereaux. Au rez-de-chaussée, une porte côté cour ouvre sur une pièce éclairée par un jour en archère (cachot ?), une seconde porte sur un escalier, bordé de rampes droites à balustres, mène à un étage compartimenté en deux chambres par des cloisons en bois. L'écurie, située perpendiculairement au logis, présente un important coyau côté cour. Les ouvertures du mur antérieur (sur cour) présentent un encadrement de type tournaisien (alternance brique et calcaire) et l'arc segmentaire est surligné par un rang de briques posées en boutisse et le mur postérieur est percé de jours. Les abouts de poutre en mortaise et les clavettes forment des ancrs en bois solidarissant murs et poutraison. Les étables, d'une longueur peu commune, en brique, conservent des moellons de grès et de calcaire carbonifère en soubassement qui témoignent d'un vestige ancien. L'imposante grange dîmière, dont la lisibilité est rendue difficile par les appentis modernes, est bâtie en brique sur un soubassement de grand appareil en grès et calcaire, dont les blocs sont calés à l'aide de tuiles plates. Elle est accessible par deux passages charretiers couverts d'un arc de type intermédiaire entre l'anse-de-panier et le segment de cercle en appareil de type alterné tournaisien. Les jours d'aération sont protégés par des grilles de fer. Un bâtiment ayant fait office de fournil (?) est situé à l'arrière du logis. La chapelle Notre-Dame Auxiliatrice est intégrée au mur d'enclos du vaste jardin, de forme triangulaire, bordé par la ligne de chemin de fer situé devant la ferme.

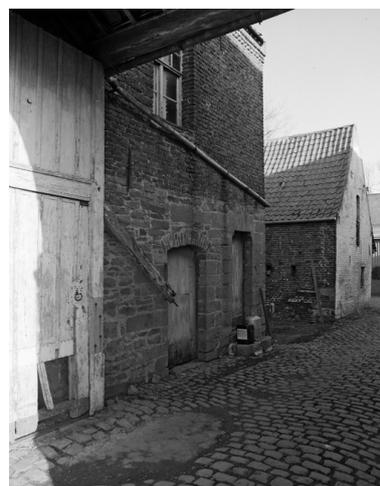
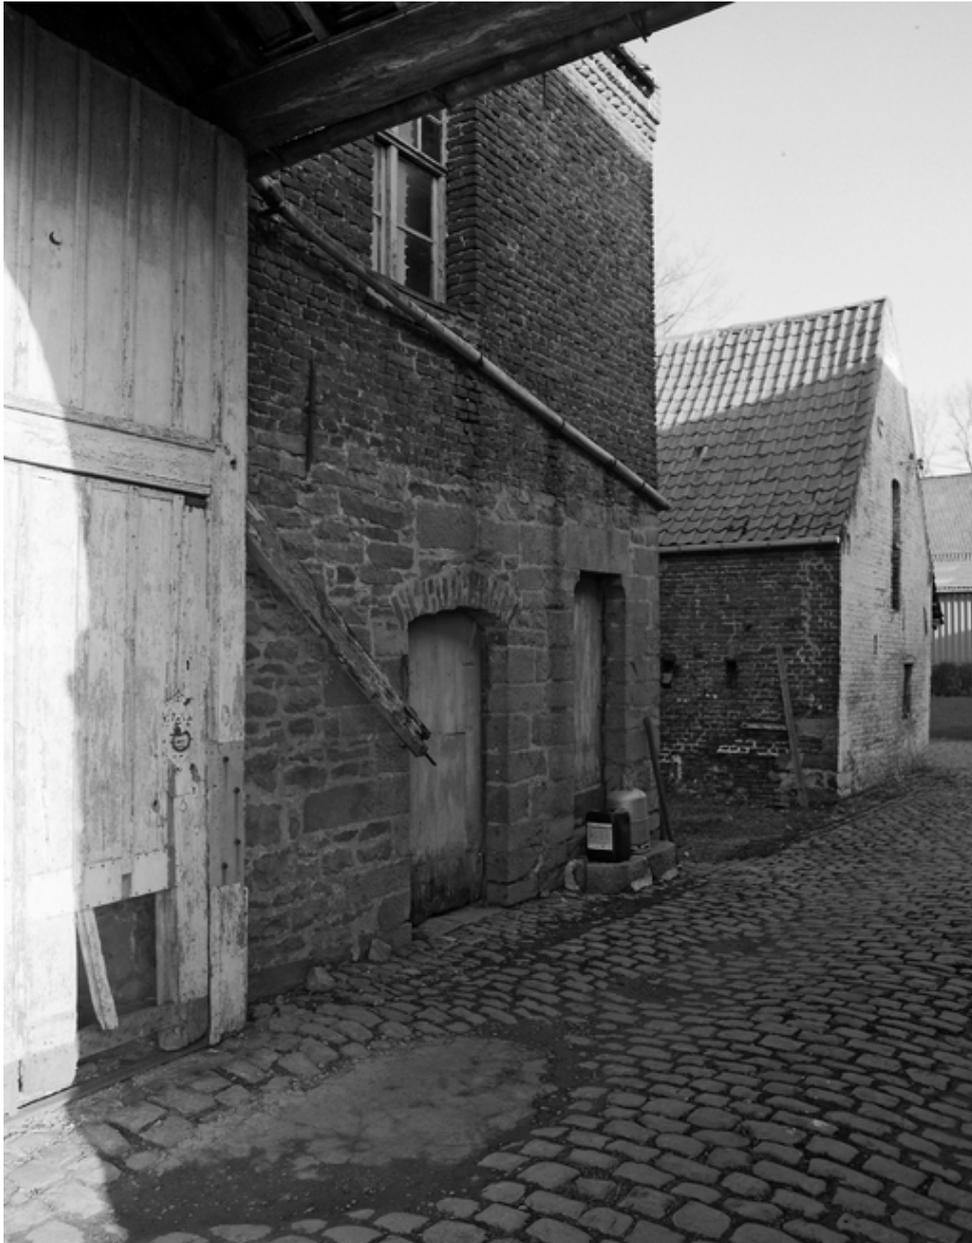
Elévation du bâtiment dit
Playdoyable depuis le porche.
Phot. Philippe Dapvril
IVR31_20055900159X

Elévation du bâtiment dit Playdoyable depuis le porche.

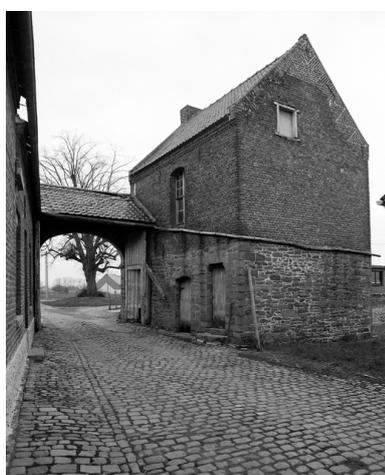
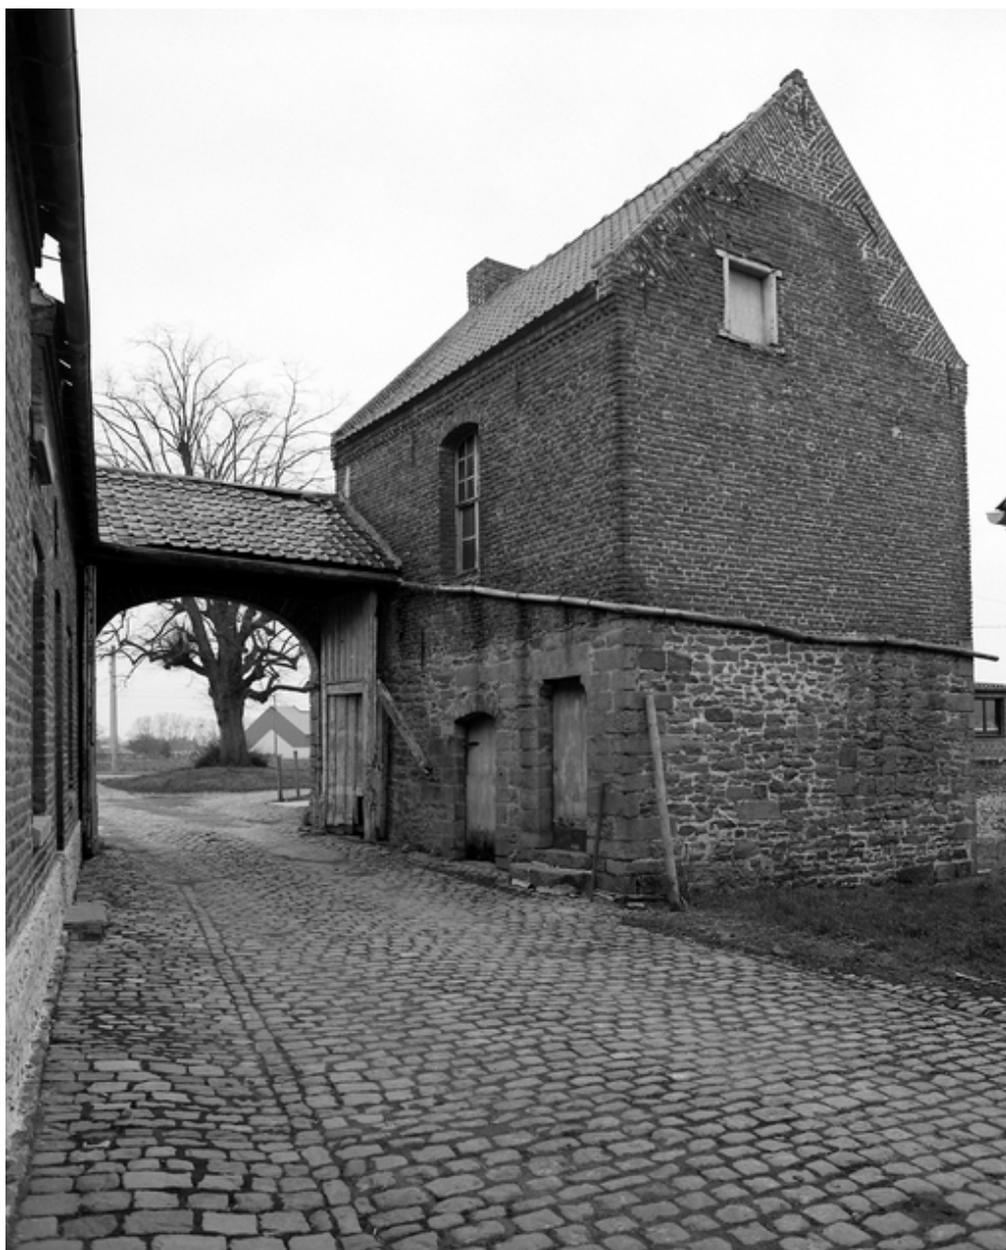
Le bâtiment dit Plaidoyable
et le porche depuis la cour.

Le bâtiment dit Plaidoyable et le porche depuis la cour.
