Hauts-de-France, Pas-de-Calais
Bapaume
51 rue de Péronne

Maison à boutique, ancienne propriété de Mme Legay-Carpentier

Numéro de dossier : IA62005153

Cadre de l'étude : patrimoine de la Reconstruction , enquête thématique régionale La première Reconstruction

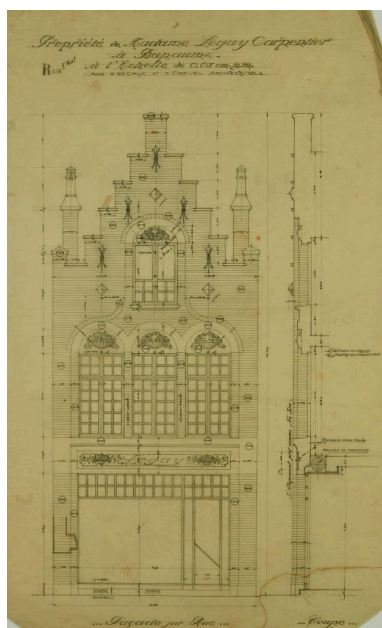
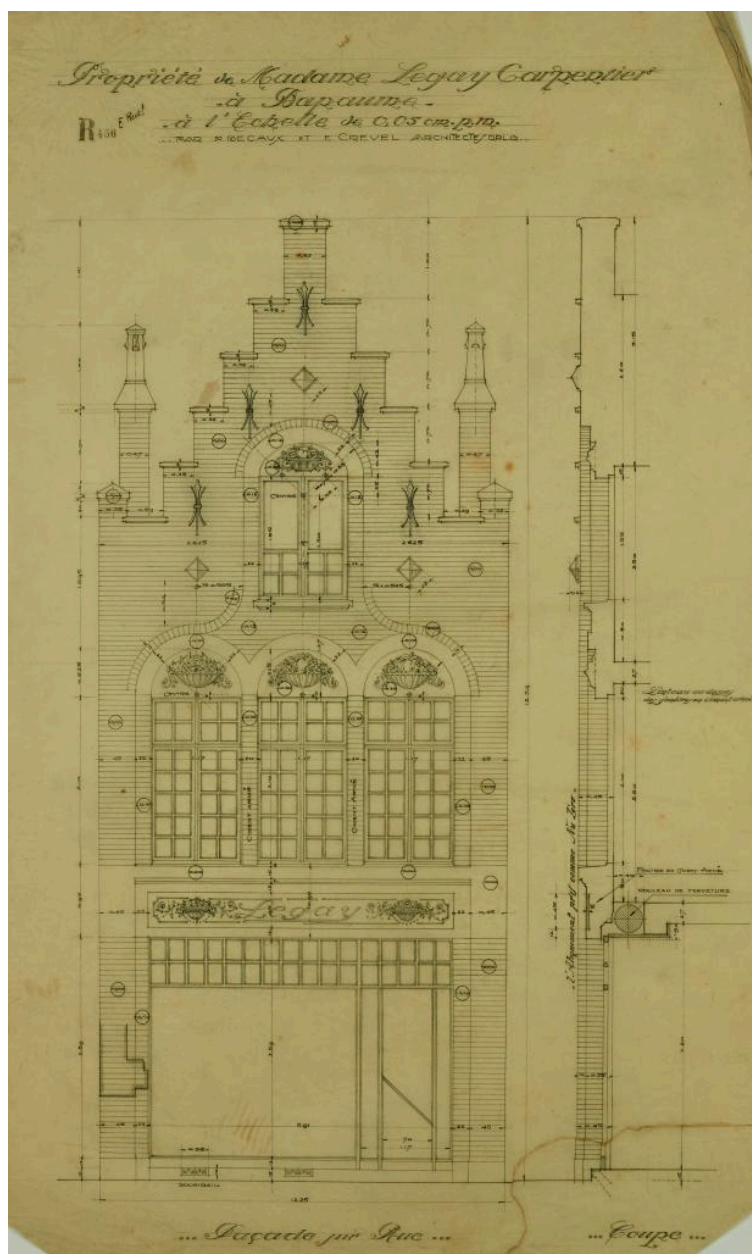
Propriété de Madame Legay-Carpentier à Bapaume. Façade sur rue ; coupe. Signé Decaux et Crevel, sans date. (10R9/10, dossier n°135 bis).
 Phot. Thibaut Pierre (reproduction)
 IVR32_20216200393NUCA

Propriété de Madame Legay-Carpentier à Bapaume. Façade sur rue ; coupe. Signé Decaux et Crevel, sans date. (10R9/10, dossier n°135 bis).

Le projet de l'architecte : les élévations

L'élévation à trois niveaux est couronnée par un grand pignon à redents percé d'une baie et flanqué de deux souches de cheminée monumentales. Le premier niveau est occupé sur toute sa largeur par un triplet de baies, réunies sous un arc

de décharge en accolade qui les relie aux linteaux de la baie du pignon. Le rez-de-chaussée est occupé par la vitrine et la porte d'entrée (commune au magasin et à la maison), surmontées d'une table décorée de motifs floraux.

Toutes les baies sont rectangulaires et, hormis la vitrine du rez-de-chaussée, elles sont surmontées par un tympan en plein cintre qui porte un décor de paniers de fruits. Elles sont en léger retrait par rapport au droit du mur.

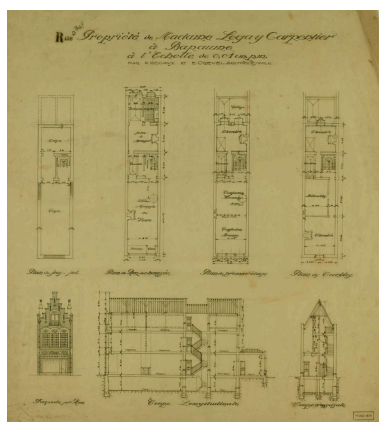
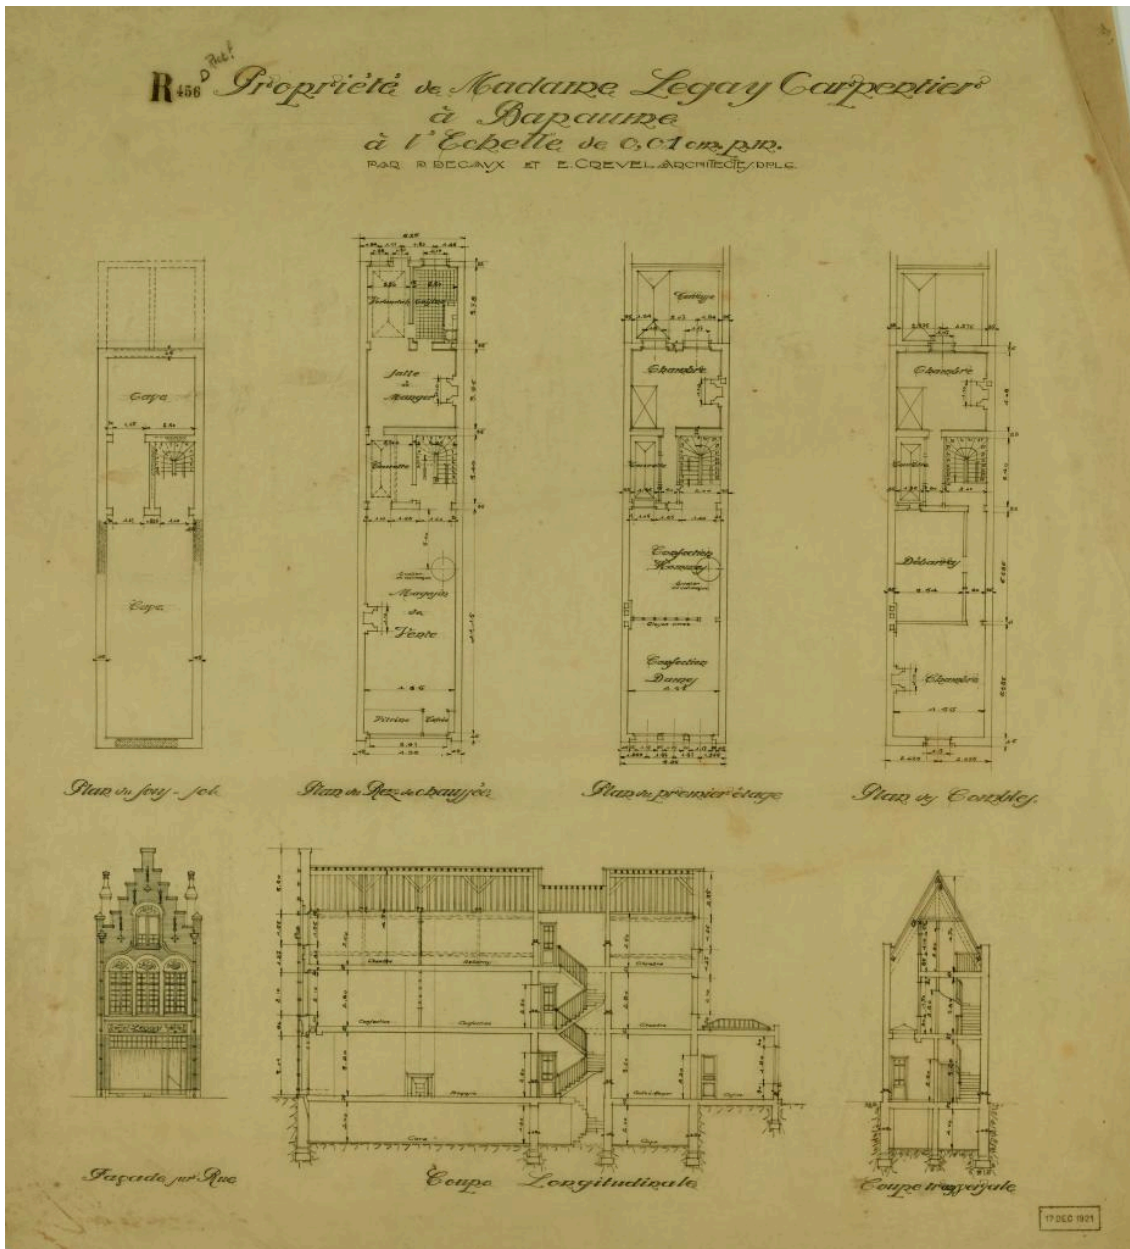
Propriété de Madame Legay-Carpentier à Bapaume. Plans du sous-sol, du rez-de-chaussée, du premier étage et des combles ; coupes transversale et longitudinale ; façade sur rue. Signé et daté Decaux et Crevel, 17 décembre 1921. (AD Pas-de-Calais, 45J104).
 Phot. Thibaut Pierre (reproduction)
 IVR32_20216200392NUCA

Propriété de Madame Legay-Carpentier à Bapaume. Plans du sous-sol, du rez-de-chaussée, du premier étage et des combles ; coupes transversale et longitudinale ; façade sur rue. Signé et daté Decaux et Crevel, 17 décembre 1921. (AD Pas-de-Calais, 45J104).

Le projet de l'architecte : les plans

C'est une maison à boutique, c'est à dire que l'accès à la partie habitation se fait par le magasin. Elle compte trois niveaux (rez-de-chaussée, premier étage et étage de combles). Tout en longueur, elle se prolonge par une courette. Le rez-de-chaussée accueille en façade une "boutique de nouveautés". Le devis n'apporte pas plus de précisions sur ce que sont les nouveautés mais les plans, où figure la destination de chaque pièce, permettent de voir qu'il s'agit d'un magasin de confection et de vente de vêtements. Depuis l'espace de vente qui ouvre sur la rue par une grande vitrine, on accède à une salle à manger, jouxtée à gauche d'une petite véranda et à droite d'une cuisine. Toutes deux donnent sur une petite cour bétonnée. L'étage est desservi par deux escaliers : un escalier en colimaçon ovale situé derrière l'espace commercial pour la partie privée et un en colimaçon rond à l'arrière du magasin. Au premier étage, se succèdent en enfilade depuis la rue deux ateliers de confection (un pour dames et un pour hommes) et une chambre. Le second étage comprend deux chambres (sur rue et sur cour) encadrant un débarras.

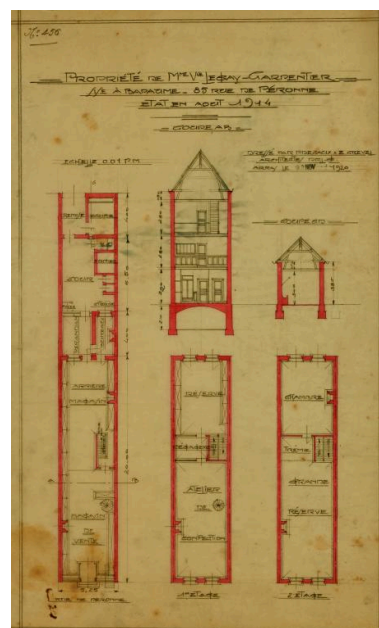
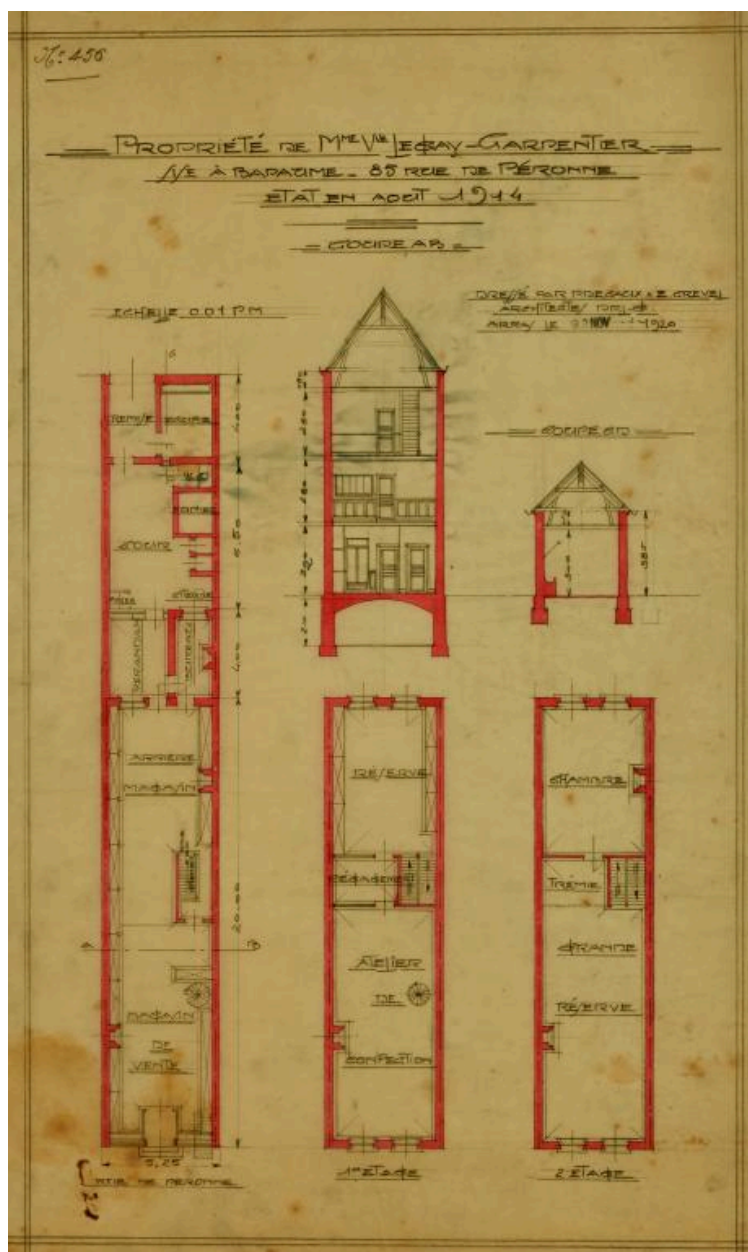
Propriété de Madame Legay-Carpentier à Bapaume, sise à Bapaume - 85 rue de Péronne - État en août 1914. Plans du sous-sol, du rez-de-chaussée, du premier étage et des combles ; coupes transversale et longitudinale ; façade sur rue. Signé et daté Decaux et Crevel, 23 novembre 1920. (AD Pas-de-Calais, 45J104).
 Phot. Thibaut Pierre (reproduction)
 IVR32_20216200375NUCA

Propriété de Madame Legay-Carpentier à Bapaume, sise à Bapaume - 85 rue de Péronne - État en août 1914. Plans du sous-sol, du rez-de-chaussée, du premier étage et des combles ; coupes transversale et longitudinale ; façade sur rue. Signé et daté Decaux et Crevel, 23 novembre 1920. (AD Pas-de-Calais, 45J104).

La comparaison avec le relevé de l'état du bien avant-guerre conservé dans le fonds Paul Decaux (AD Pas-de-Calais 45J104) montre que l'affectation du bâtiment n'a pas changé. Il s'agit toujours d'une maison à boutique qui vendait de la confection. Elle associait un espace de vente sur rue au rez-de-chaussée, un grand atelier de confection au premier étage, des espaces de stockage au second étage. Mais il n'y a plus ici qu'une seule petite chambre sur cour au second étage. Surtout, la maison ne possède ni sanitaires ni cuisines intérieurs : un foyer accolé à la véranda et les WC sont dans la cour. En revanche, une remise en fond de cour accessible depuis l'extérieur est accolée à une écurie et à un petit fumier couvert.

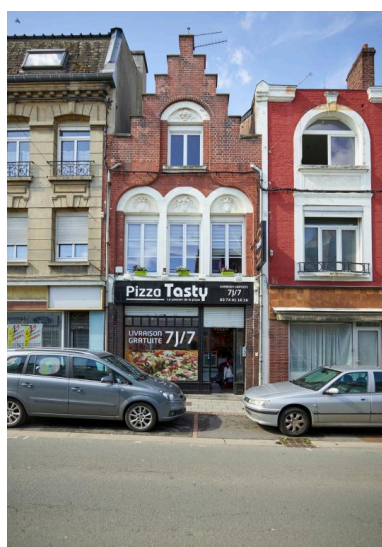
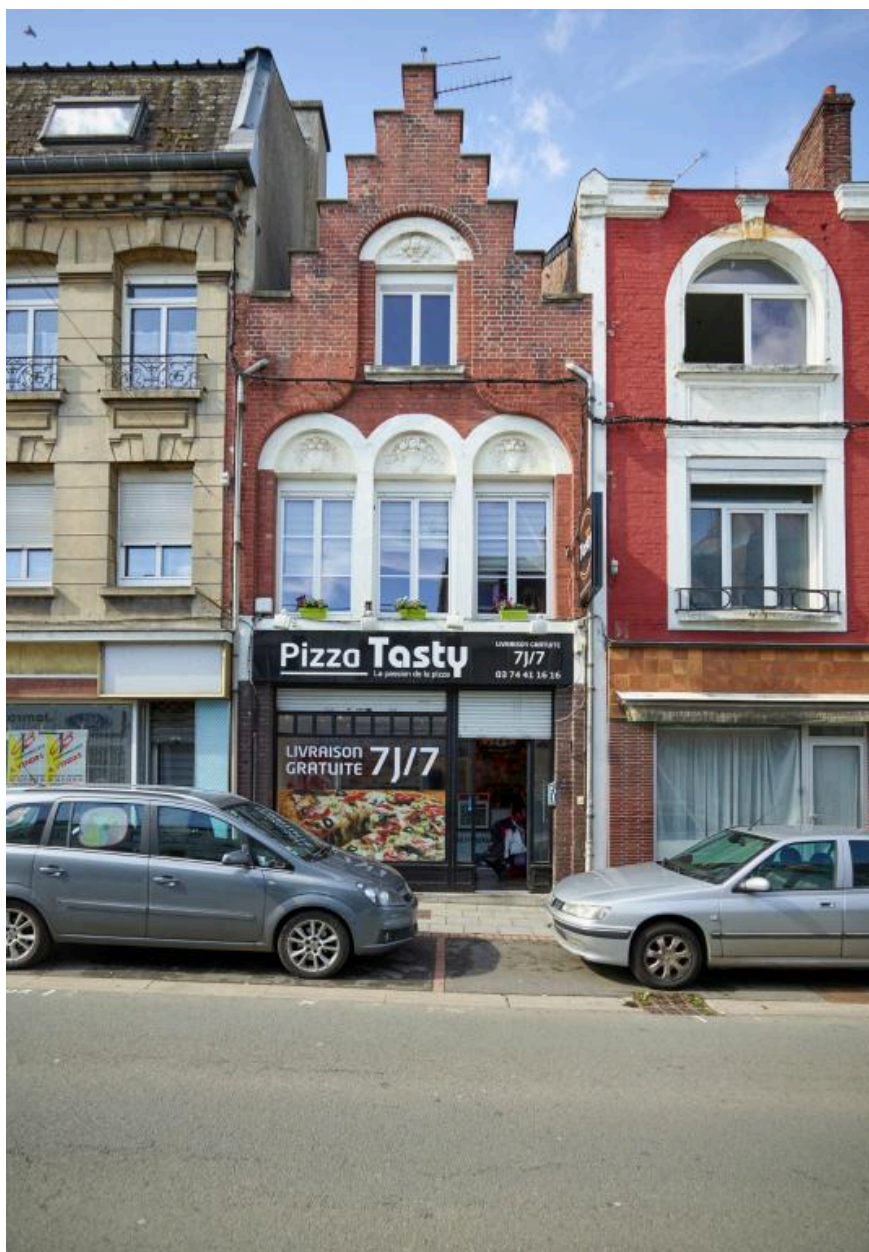
Vue générale de la façade depuis la rue de Péronne.
 Phot. Hubert Bouvet

Vue générale de la façade depuis la rue de Péronne.

La comparaison entre le projet de l'architecte et le bâtiment réalisé montre que peu de modifications ont été apportées : la composition de la façade est identique au dessin et si les huisseries du second niveau et du pignon ont perdu leurs petits carreaux, ces derniers sont encore visibles sous le panneau portant le nom du magasin. Il n'est pas possible de savoir si la table décorée est toujours présente sous l'enseigne.

Les décors portés sont toujours là, mais les souches de cheminée ont disparu.

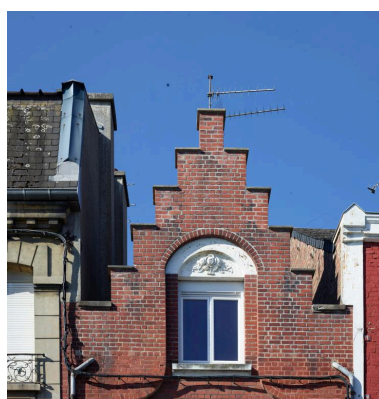
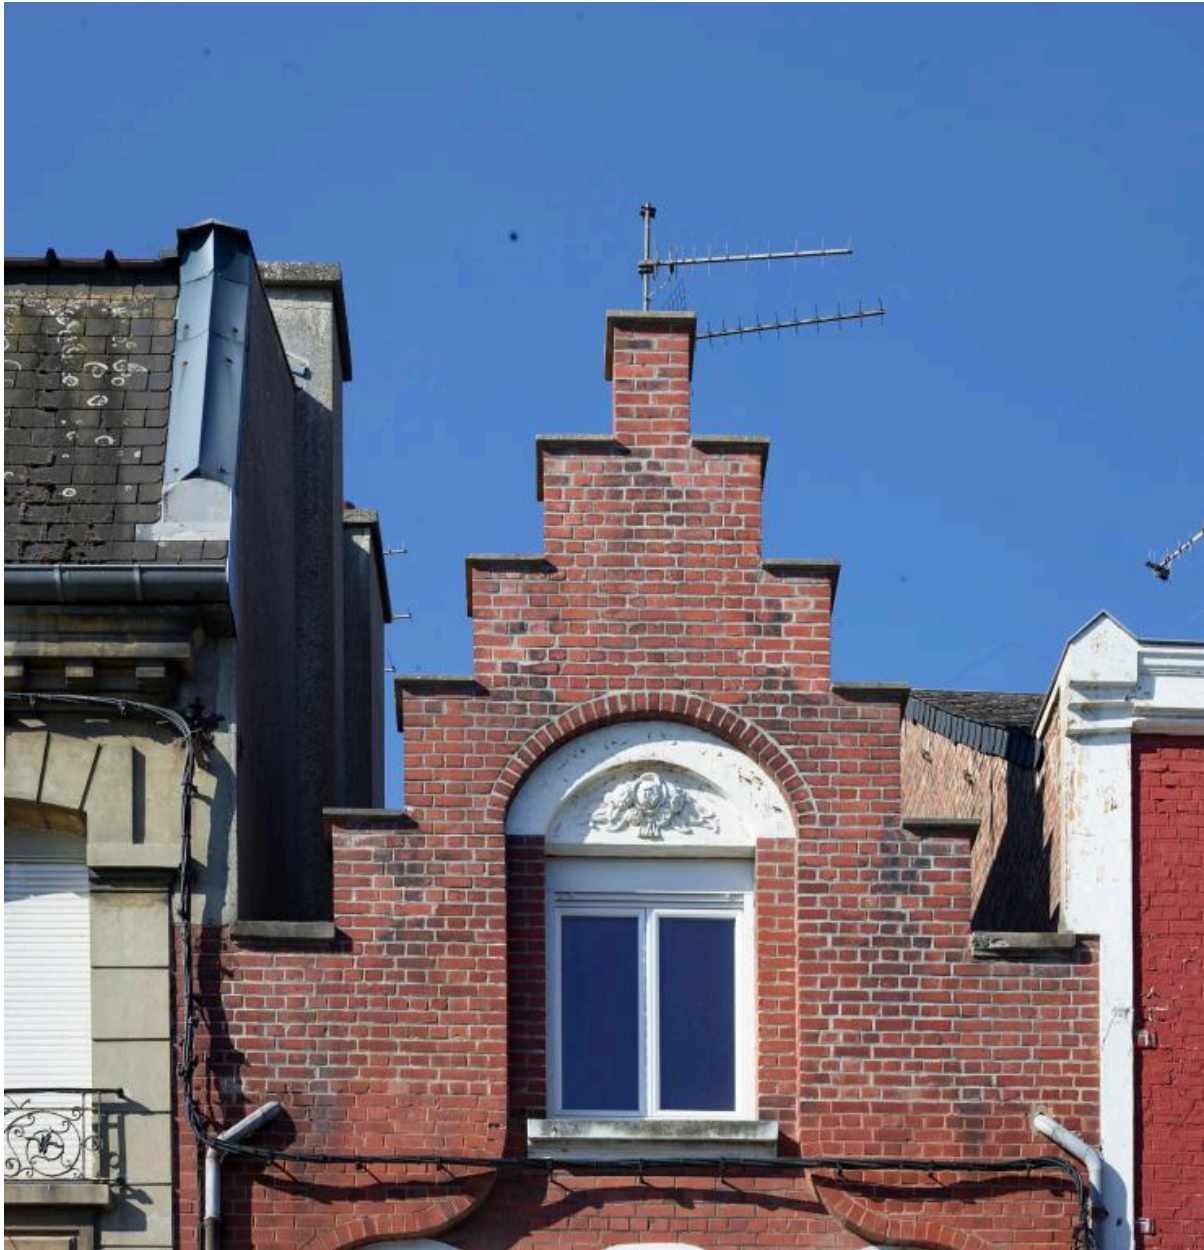
Détail du pignon à redents.
 Phot. Hubert Bouvet
 IVR32_20196200619NUC4A

Détail du pignon à redents.

Si, comme les autres maisons de la rue, la maison à boutique présente trois niveaux de façade, elle s'en distingue radicalement grâce à son imposant pignon pas de moineaux encadré par deux cheminées monumentales. Cette marque caractéristique de l'architecture flamande est rare à Bapaume : le PAAE (Plan d'Aménagement, d'Aggrandissement et d'Embellissement imposé par la loi Cornudet) précisait en effet qu'il ne devait pas y en avoir plus d'une par rue...

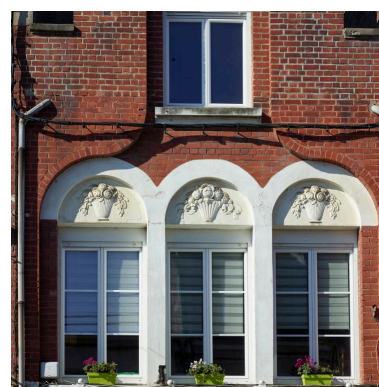
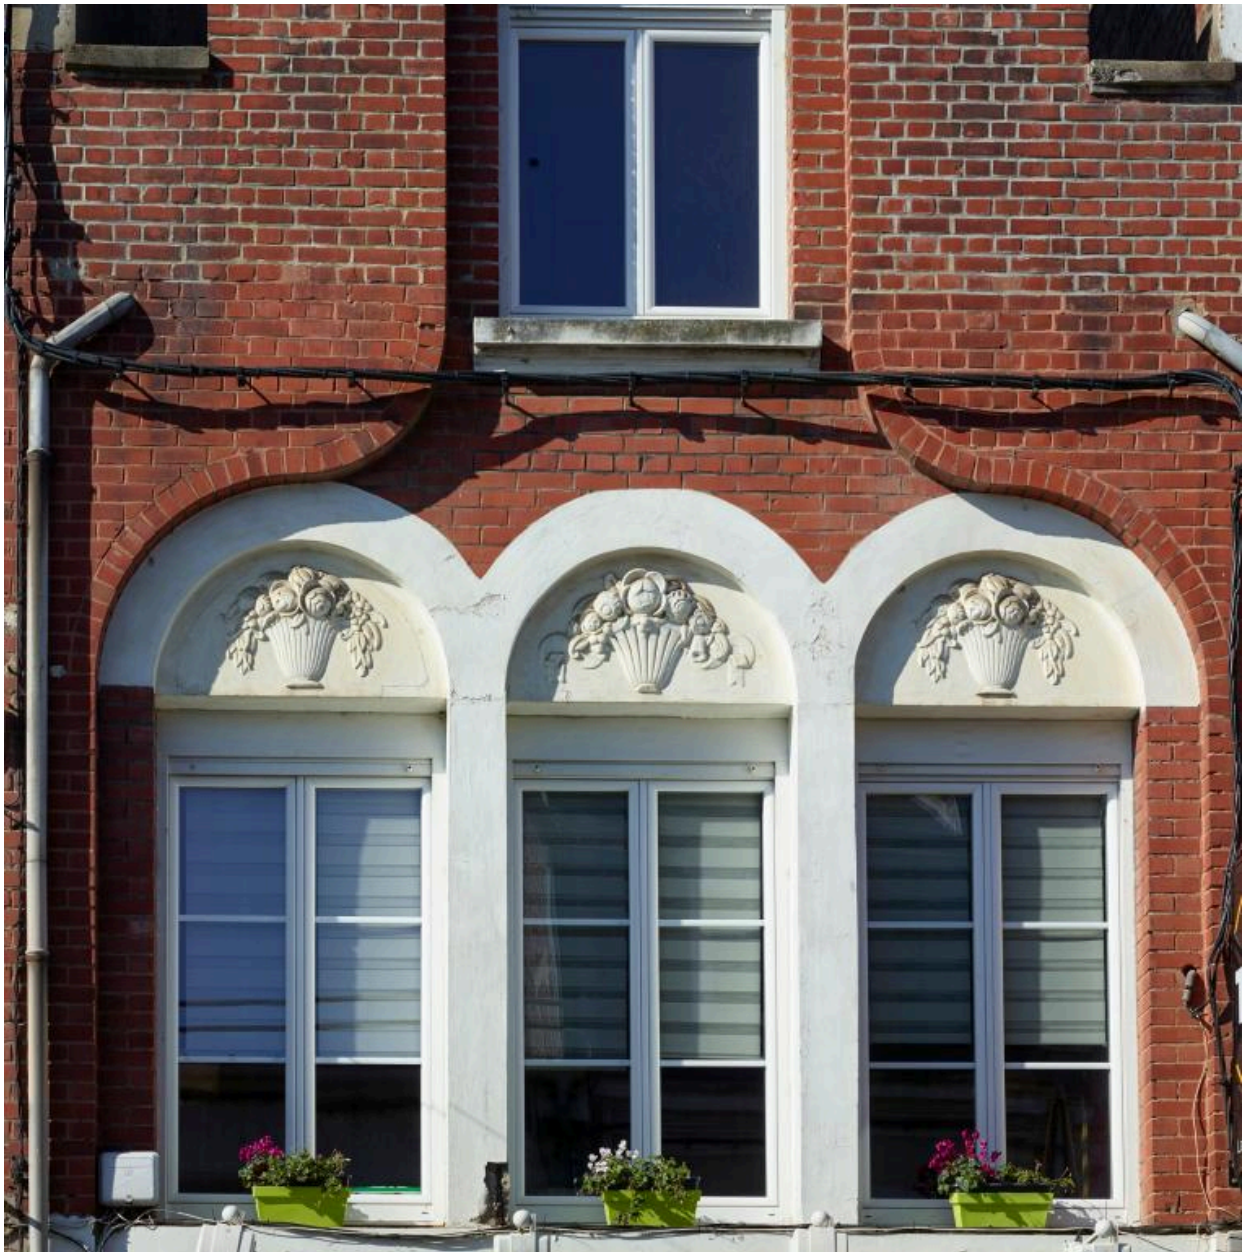
Détail du décor et de l'entourage du triplet de baies.
 Phot. Hubert Bouvet
 IVR32_20196200618NUC4A

Détail du décor et de l'entourage du triplet de baies.

Une autre particularité est la présence de décors portés dans les tympans qui surmontent les baies du second niveau et du pignon, d'autant que ces derniers manifestent, dans leur apparence (traitement des fleurs et forme des corbeilles) si ce n'est dans leur thème, une influence art-déco.
