Hauts-de-France, Aisne  
Saint-Clément  
20 rue Principale

## Ferme

Numéro de dossier : IA02000536  
Date de l'enquête initiale : 1997  
Date(s) de rédaction : 1997  
Cadre de l'étude : inventaire topographique canton d'Aubenton  
Degré d'étude : étudié

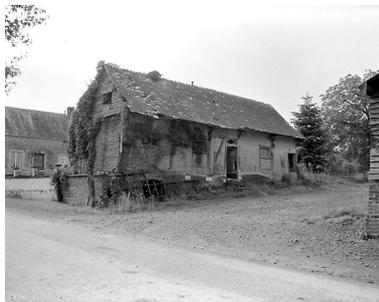
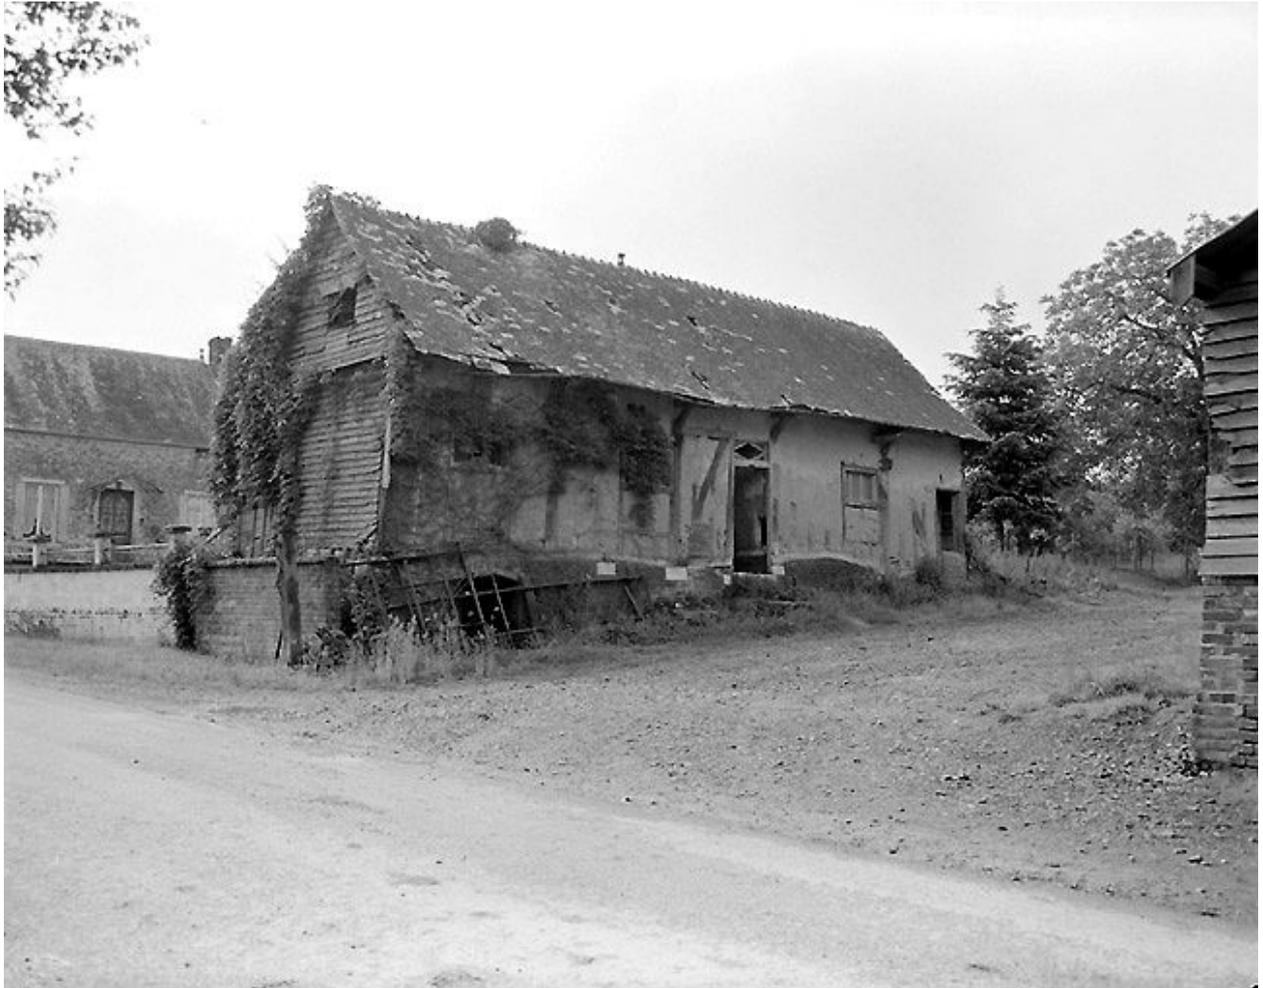
Vue du logis depuis le nord-ouest.  
Phot. Laurent Jumel  
IVR22\_19980201015X

Vue du logis depuis le nord-ouest.

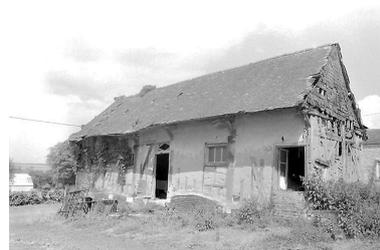
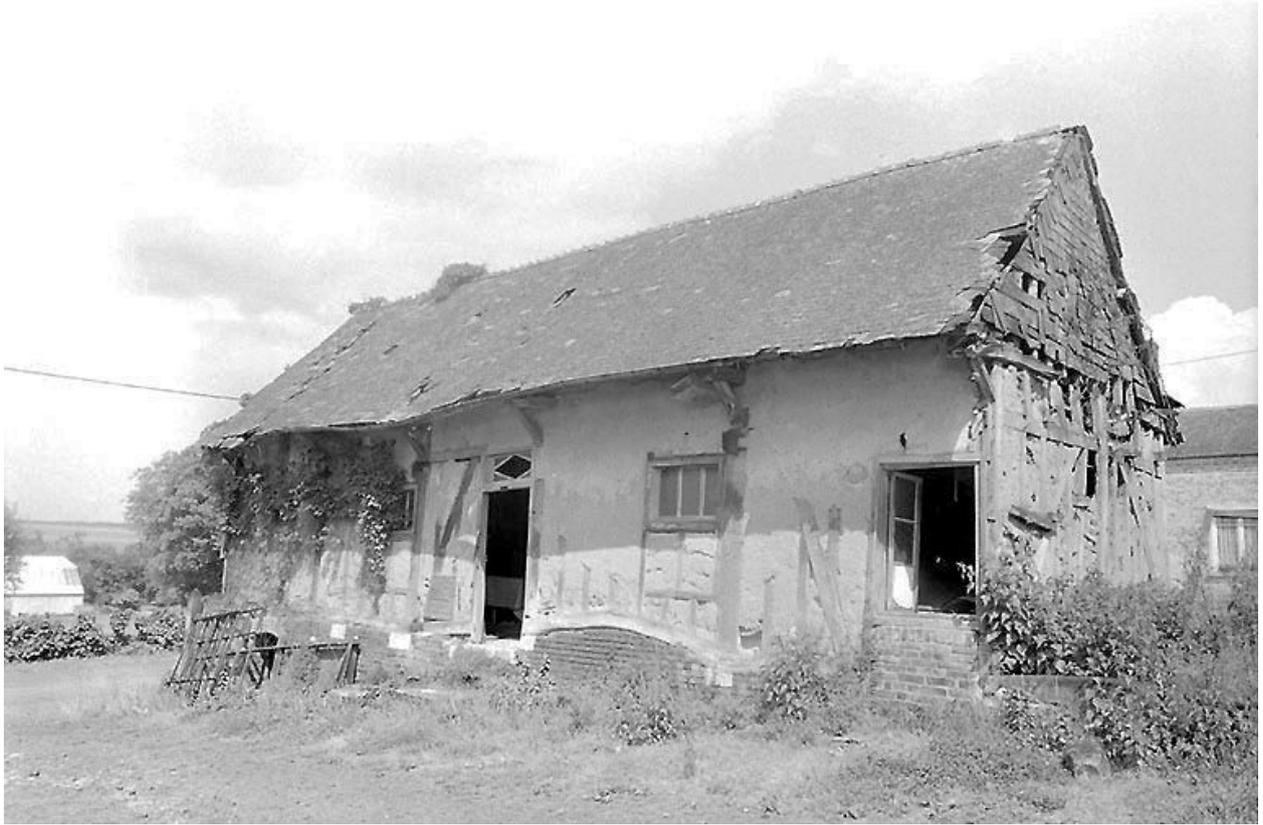
Vue du logis depuis le sud-ouest.  
Phot. Xavier-Philippe Guiochon  
IVR22\_19980201224Z

Vue du logis depuis le sud-ouest.
