Hauts-de-France, Aisne  
Paissy  
Poteau-d'Ailles

## Ferme dite du Poteau d'Ailles

Numéro de dossier : IA02001631  
Date de l'enquête initiale : 2003  
Date(s) de rédaction : 2003  
Cadre de l'étude : patrimoine de la Reconstruction Chemin des Dames  
Degré d'étude : étudié

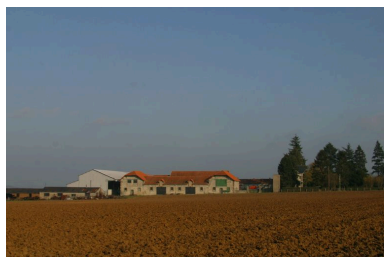
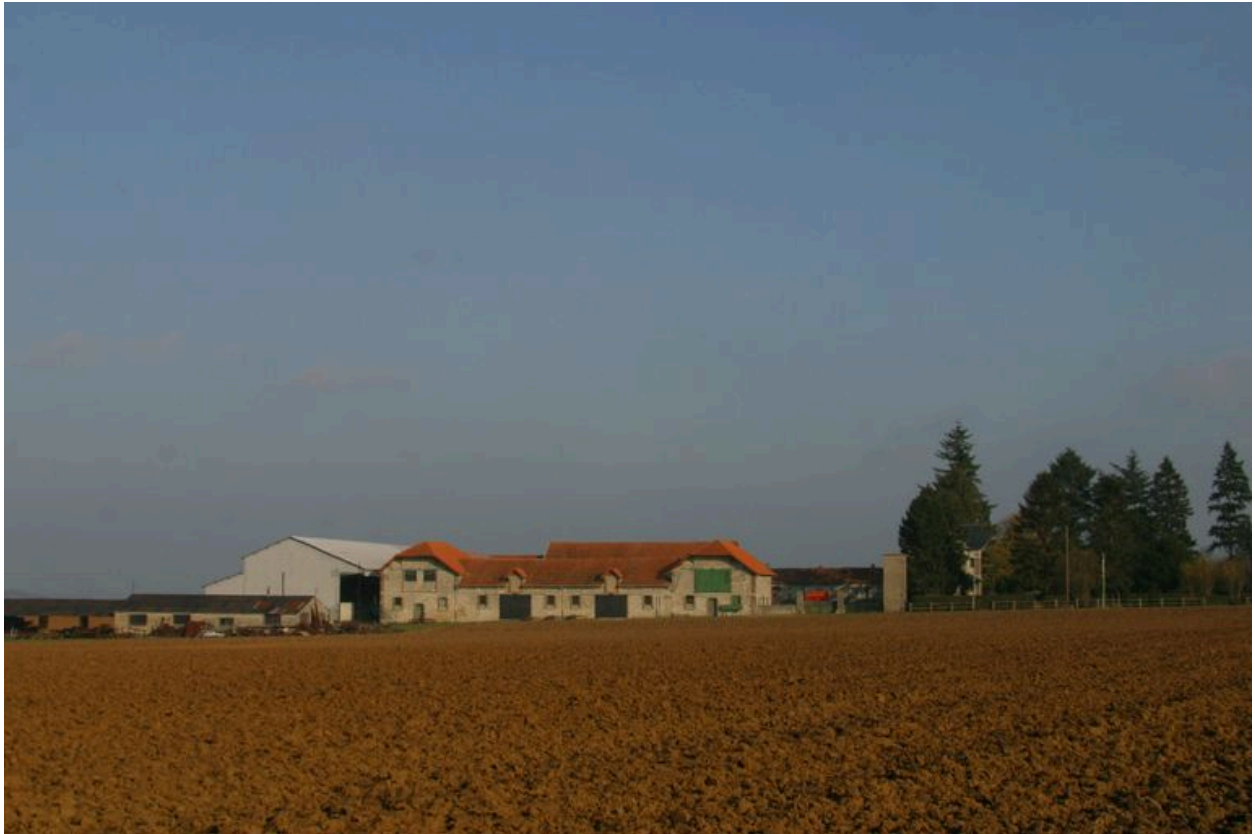
Vue générale.  
Phot. Inès Guérin  
IVR22\_20030202895NUCA

Vue générale.

Totalement isolée, cette ferme est située au carrefour du Chemin des Dames et de la route menant au village disparu d'Ailles. Le logis, situé en retrait de la voie de circulation, est directement accessible via la cour intérieure. En effet, cette position permet au propriétaire de surveiller les allées et venues au sein de sa ferme. Le rez-de-chaussée surélevé, trahissant la présence d'une cave, est entièrement composé d'un blocage de moellons à tête dressée disposés en appareil réticulé. L'élévation des murs est composée de moellons formant un appareillage régulier, aux chaînes d'angle en brique. La partie droite accuse une légère avancée, l'imbrication des volumes diminuant la raideur conférée par la symétrie des ouvertures. Le toit à longs pans, couvert en ardoise, se termine d'un côté par une croupe, utilisée conjointement à la demi-croupe en retour d'équerre. L'étage de comble reçoit le jour par le biais de plusieurs lucarnes de formes différentes. Les bâtiments agricoles se détachent du paysage par la couleur vive de leur toit couvert en tuiles mécaniques. Proportionnellement à la propriété qui les entoure, les annexes sont d'une étendue imposante. Entièrement composées d'un blocage de moellons, elles se composent d'un seul édifice de structure symétrique. Le toit à longs pans s'achève à chaque extrémité par une demi-croupe en façade. Le complexe architectural se poursuit en retour d'angle, encerclant ainsi la cour sur trois côtés.

Matériau(x) du gros-oeuvre, mise en oeuvre et revêtement : brique ; enduit partiel ; moellon  
Matériau(x) de couverture : ardoise  
Plan : plan régulier en L  
Étage(s) ou vaisseau(x) : sous-sol, rez-de-chaussée surélevé, 1 étage carré, étage de comble  
Type(s) de couverture : toit à longs pans ; croupe ; demi-croupe

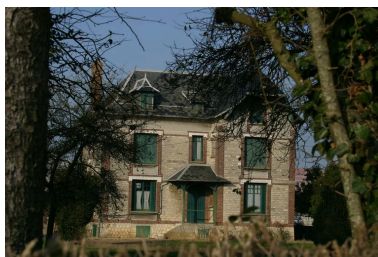
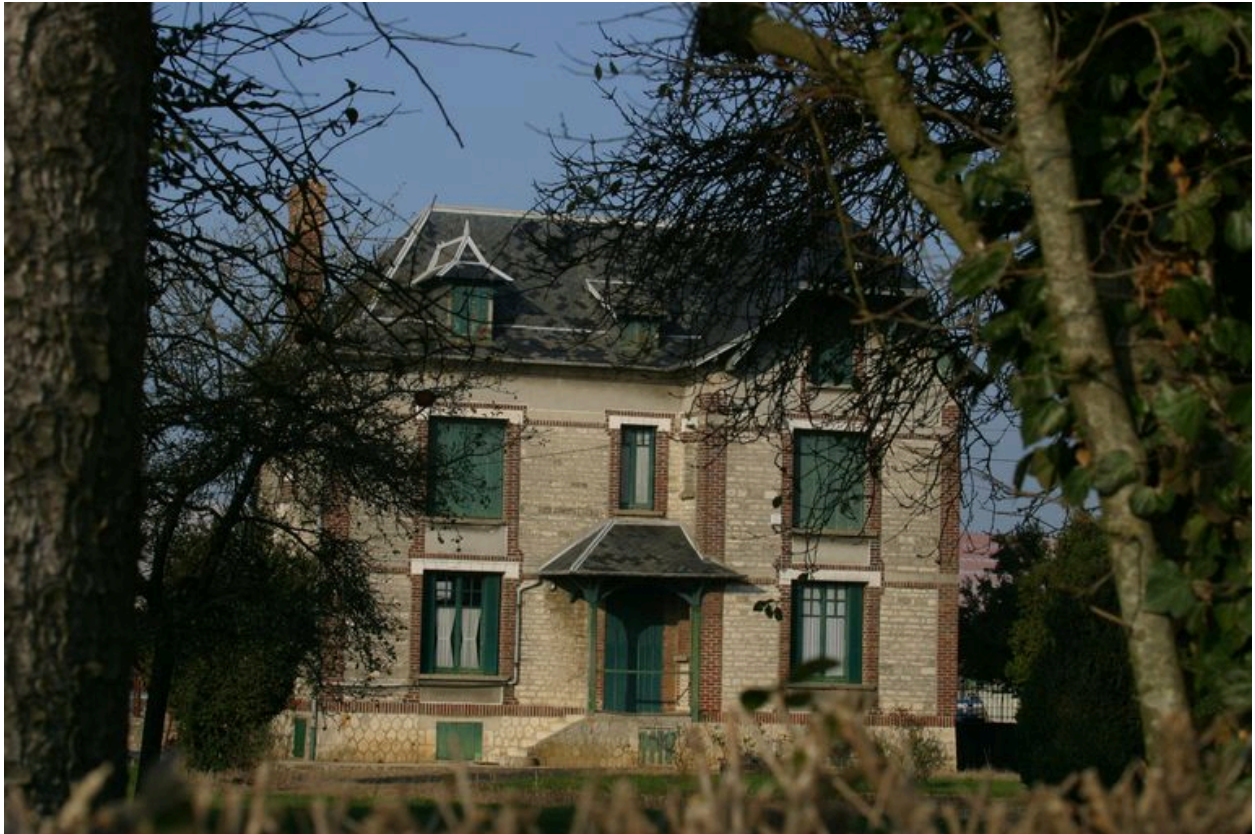
Vue du logis.  
Phot. Inès Guérin  
IVR22\_20030202894NUCA

Vue du logis.
