Hauts-de-France, Oise
Remy
295 rue du Milieu

Ancienne tuilerie Dupuis (vestiges)

Numéro de dossier : IA60001105
Date de l'enquête initiale : 1999
Date(s) de rédaction : 1999
Cadre de l'étude : patrimoine industriel arrondissement de Compiègne
Degré d'étude : étudié

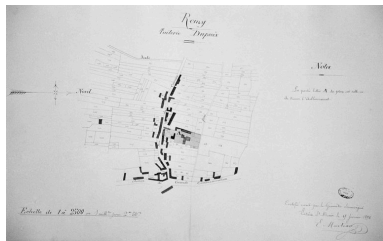
Plan cadastral figurant la parcelle où est installée la tuilerie Dupuis, 1893 (AD Oise ; Mp 2536).
Phot. Bertrand Fournier
IVR22_19996001515ZB

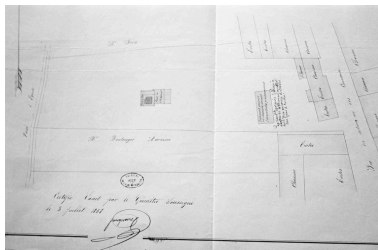
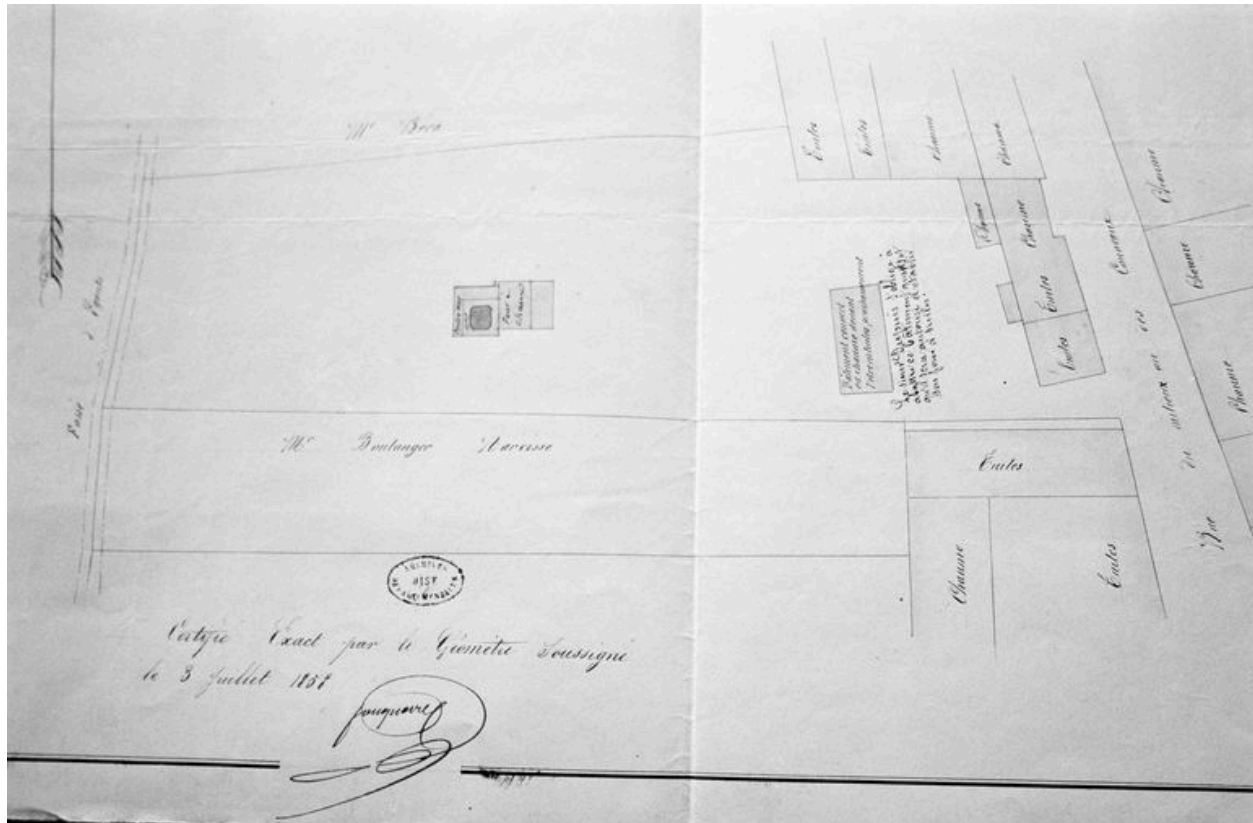
Plan masse d'implantation de la tuilerie, 1893 (AD Oise ; Mp 2536).
Phot. Bertrand Fournier
IVR22_19996001514ZB

Plan masse d'implantation de la tuilerie, 1893 (AD Oise ; Mp 2536).

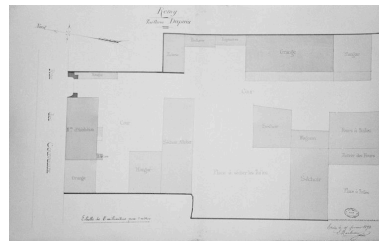
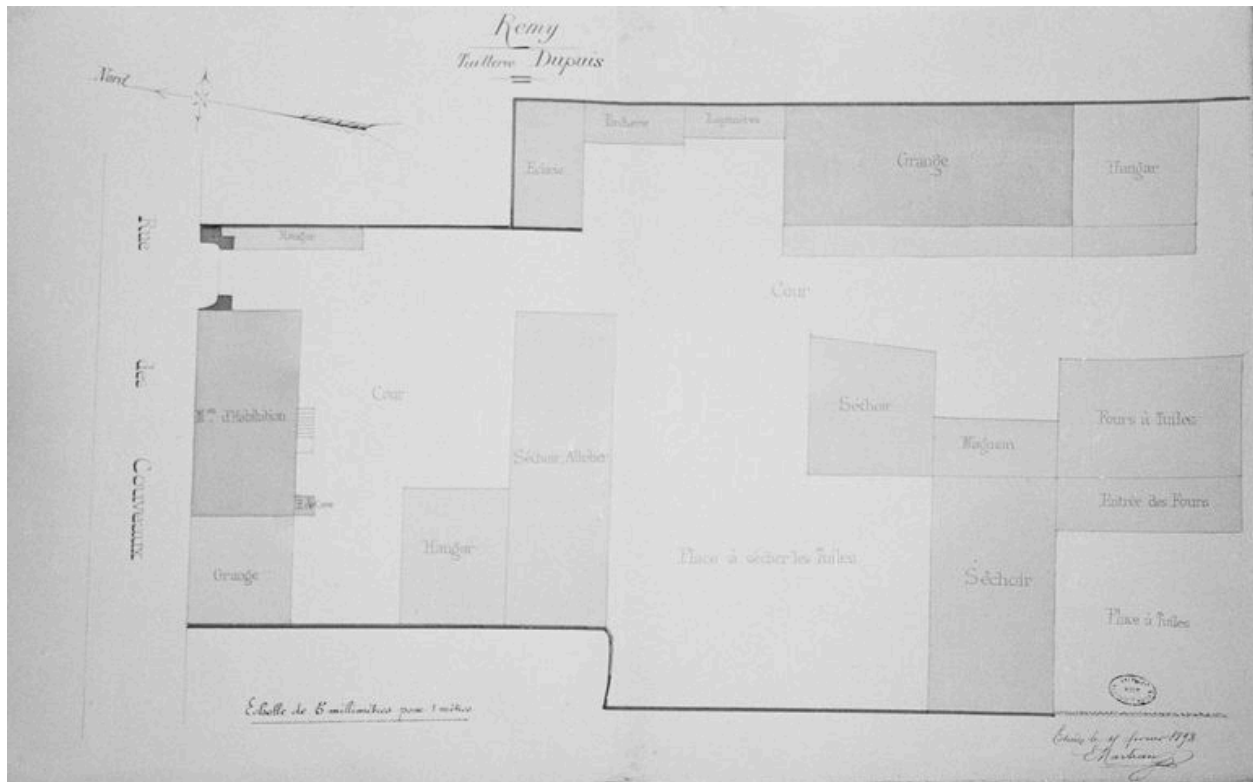
Plan détaillé des bâtiments de la tuilerie Dupuis, par E. Marteau, 1893 (AD Oise ; Mp 2536).
Phot. Bertrand Fournier
IVR22_19996001516ZB

Plan détaillé des bâtiments de la tuilerie Dupuis, par E. Marteau, 1893 (AD Oise ; Mp 2536).

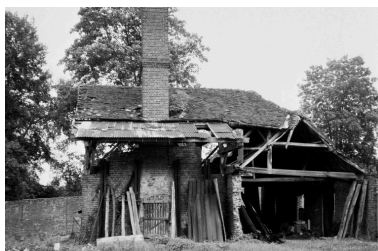
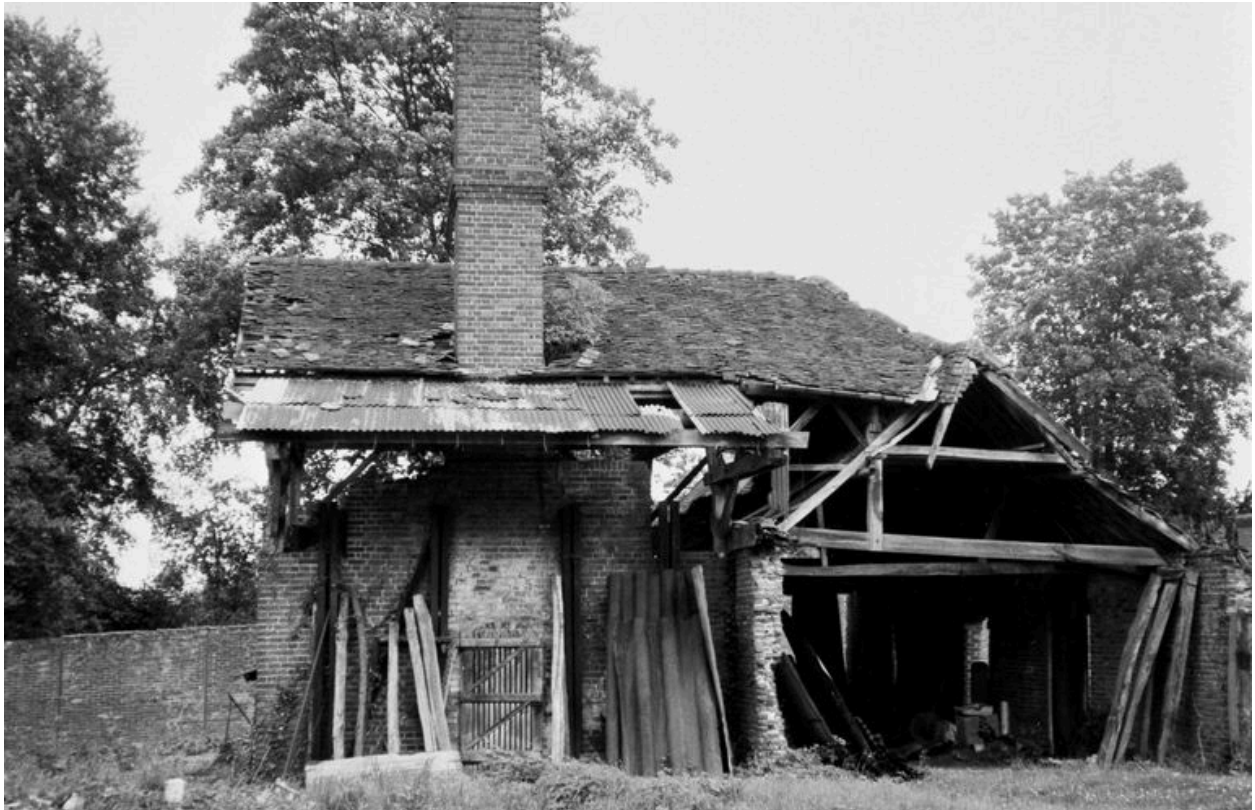
Le four de cuisson et sa cheminée carrée avant sa destruction (AP).
Phot. Thierry Lefébure
IVR22_20006000215XB

Le four de cuisson et sa cheminée carrée avant sa destruction (AP).

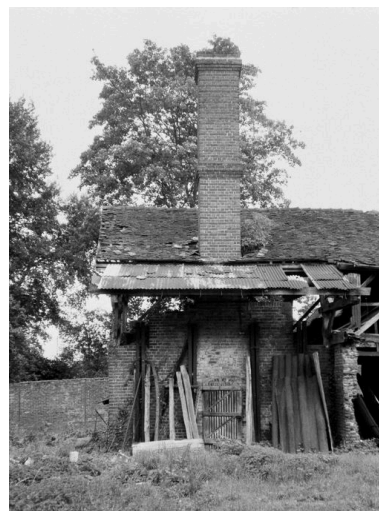
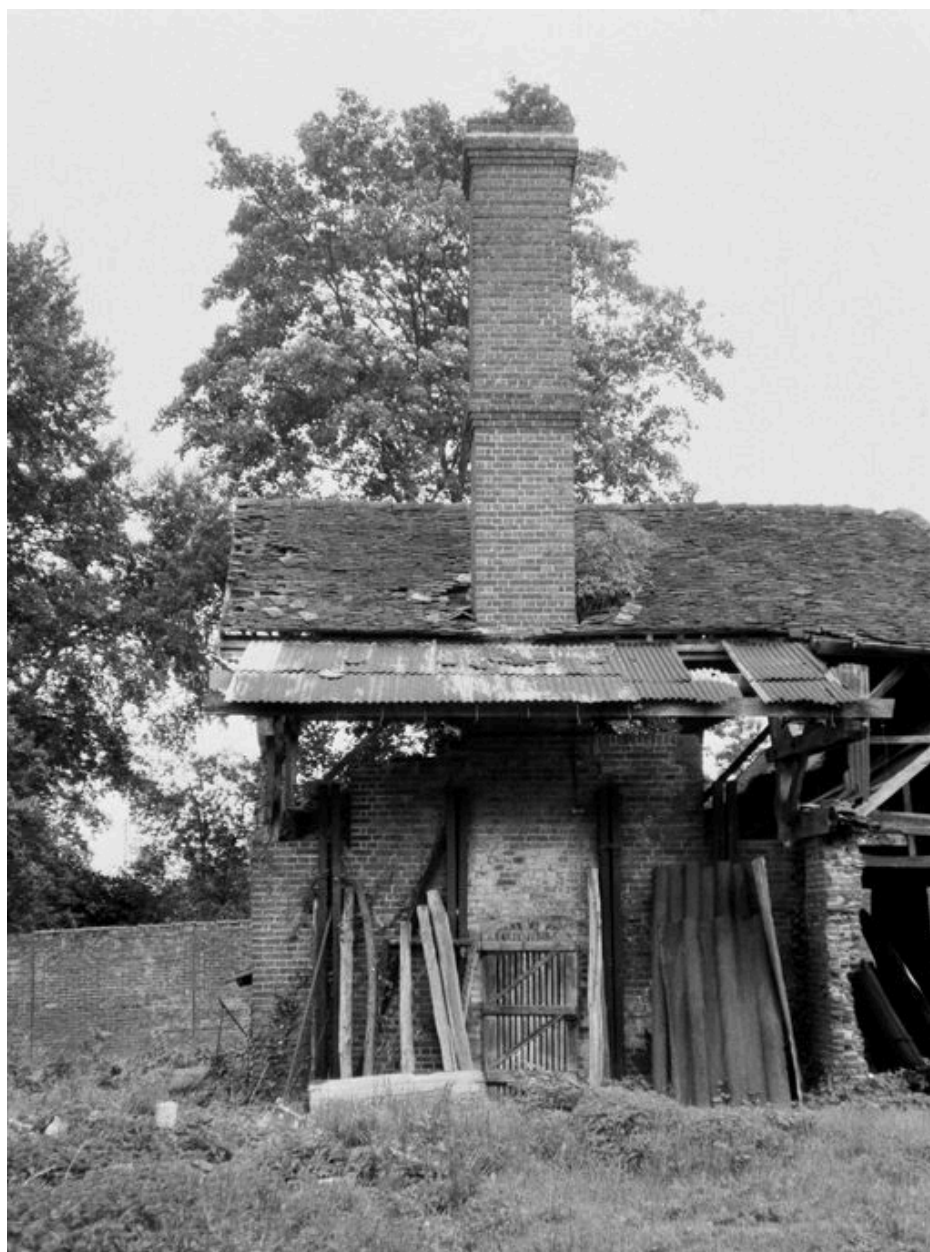
La cheminée carrée avant sa destruction (AP).
Phot. Thierry Lefébure
IVR22_20006000216XB

La cheminée carrée avant sa destruction (AP).

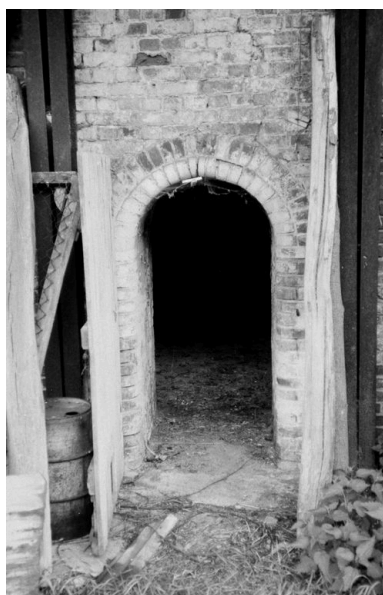
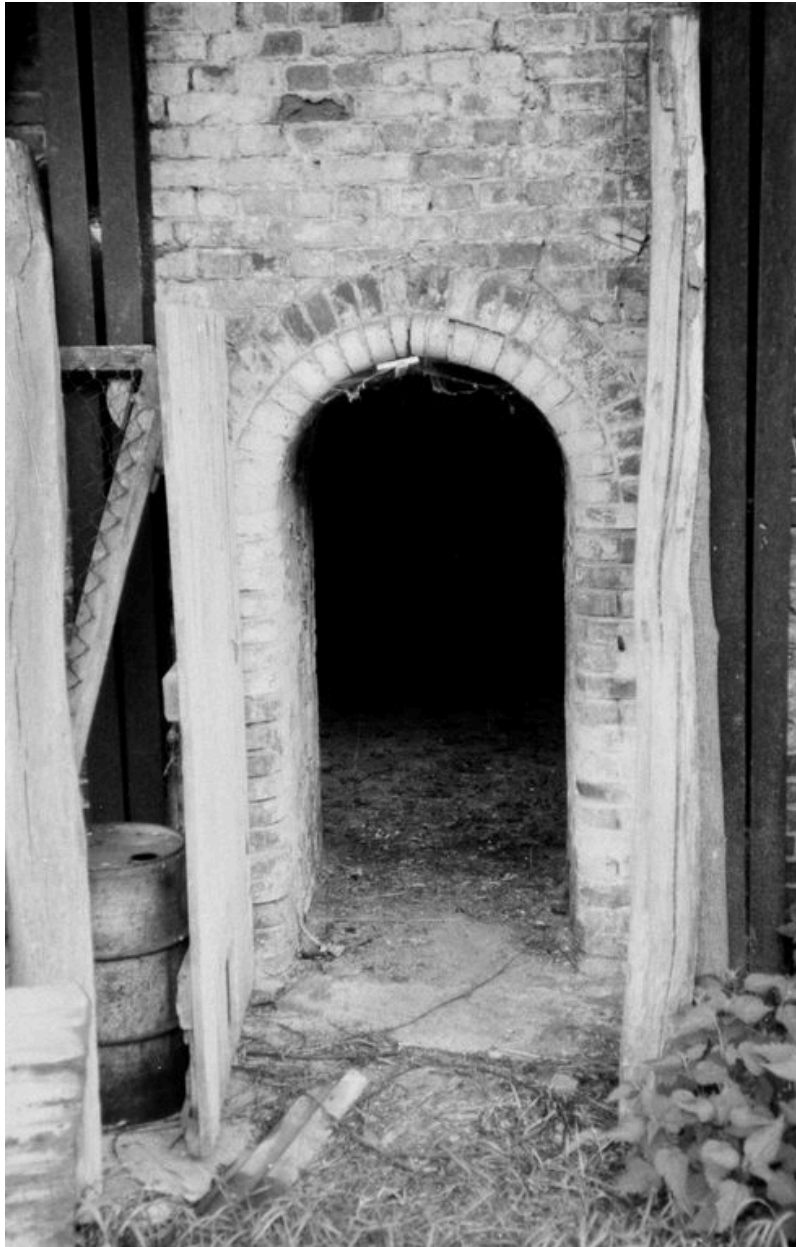
Entrée du four, aujourd'hui démonté (AP).
Phot. Thierry Lefébure
IVR22_20006000214XB

Entrée du four, aujourd'hui démonté (AP).

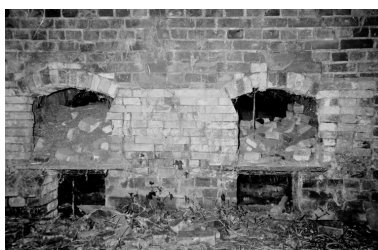
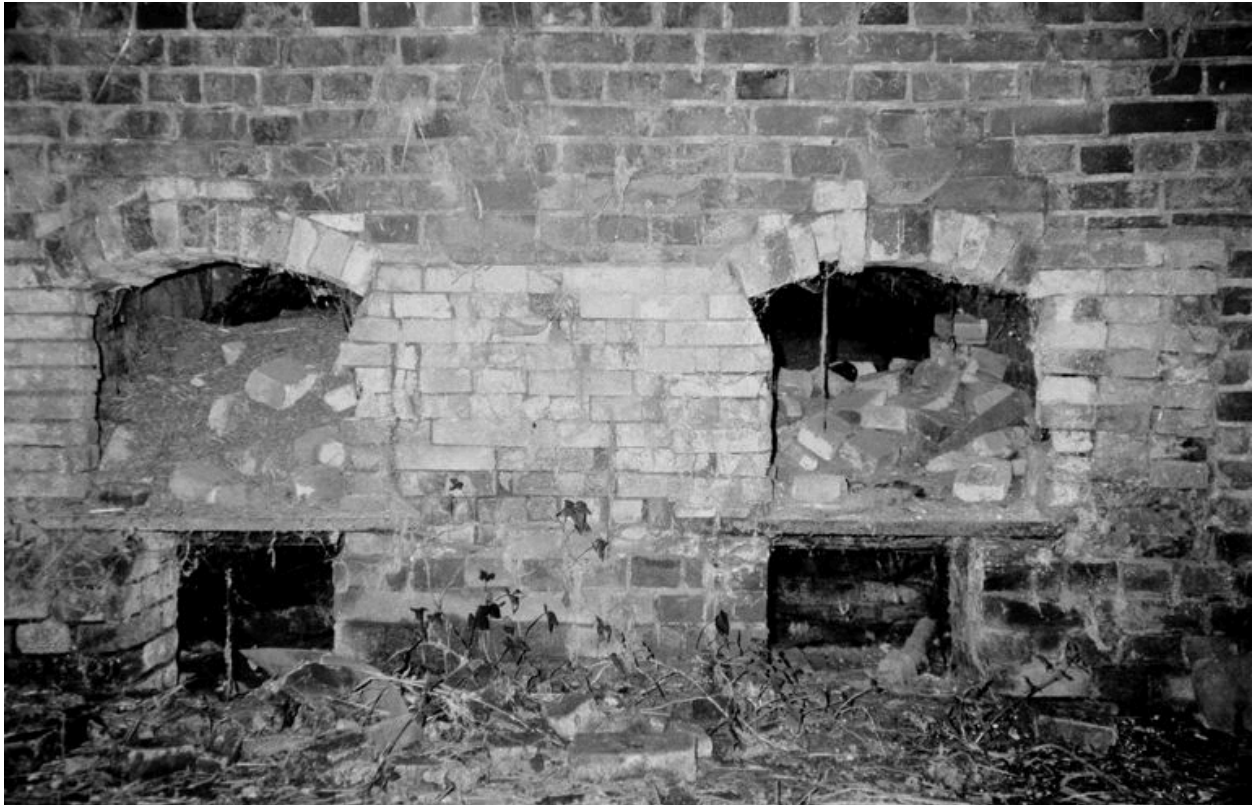
Intérieur du four avant son démontage : détail des cavités d'enfournement (AP).
Phot. Thierry Lefébure
IVR22_20006000210XB

Intérieur du four avant son démontage : détail des cavités d'enfournement (AP).

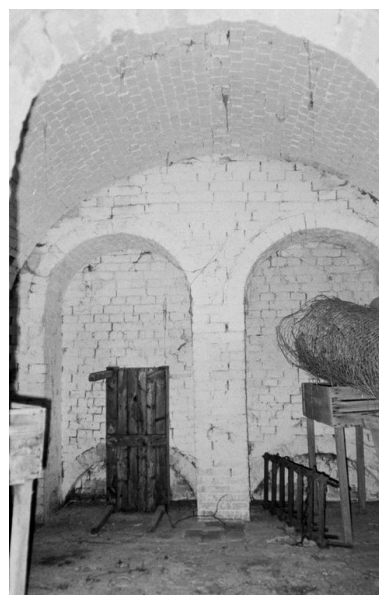
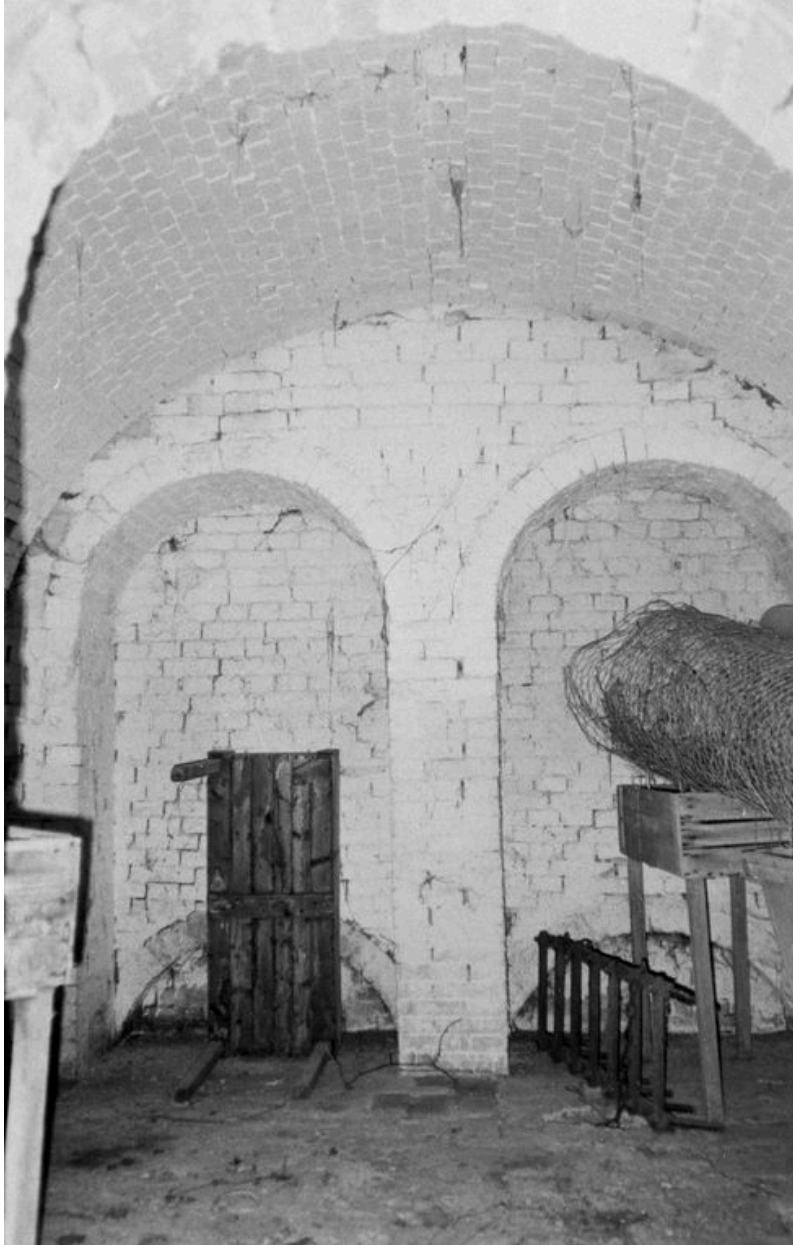
Intérieur du four aujourd'hui démonté (AP).
Phot. Thierry Lefébure
IVR22_20006000211XB

Intérieur du four aujourd'hui démonté (AP).

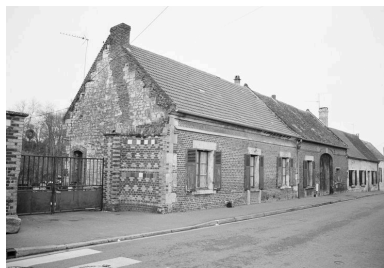
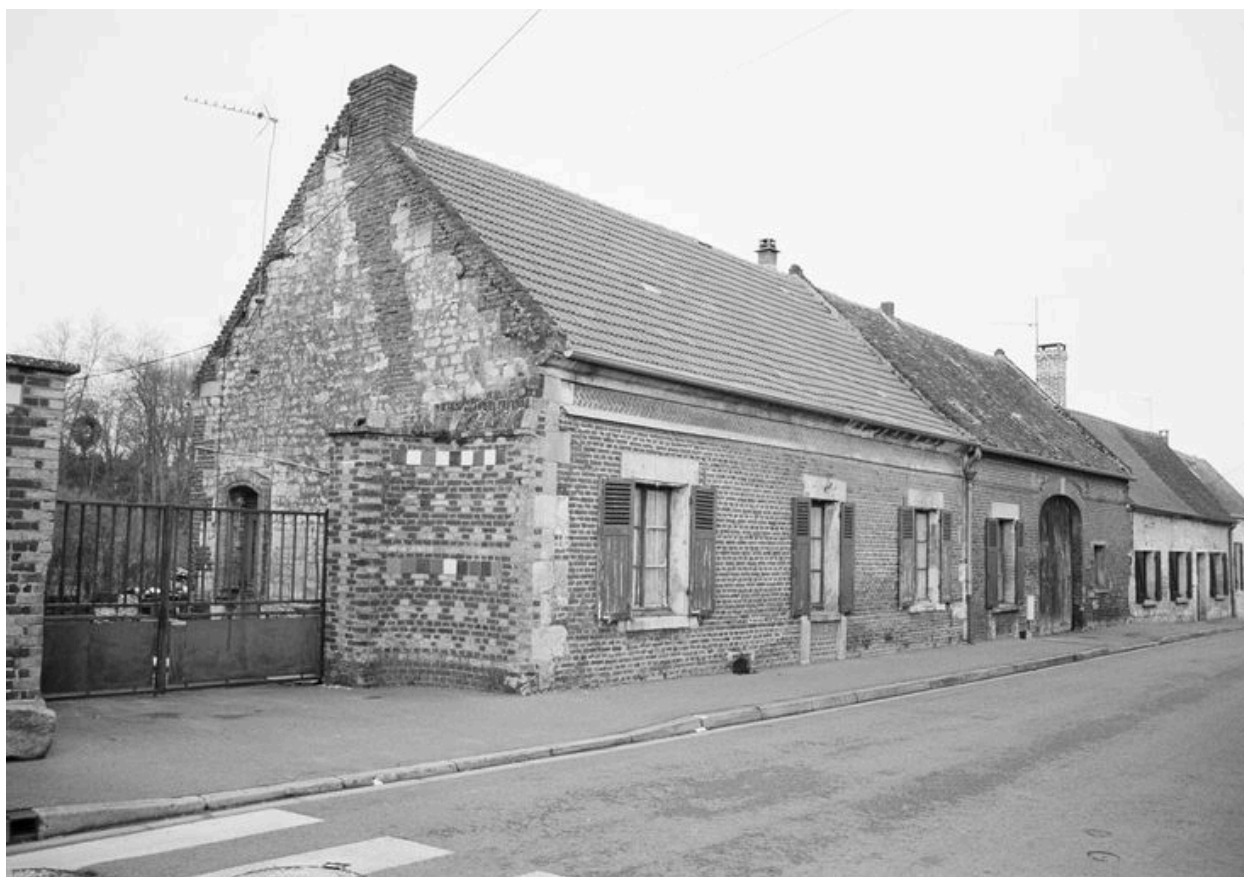
Maison de briquetier : façade sur rue.
Phot. Bertrand Fournier
IVR22_20006000080Z

Maison de briquetier : façade sur rue.

Four en brique voûté en berceau plein-cintre. La maison d'habitation est construite en brique avec effet décoratif de briques losangées en corniche. Elle est en rez-de-chaussée sur cave et couverte d'une toiture à longs pans et pignons découverts. La grange, établie en fond de parcelle, est également construite en brique et couverte d'une toiture à longs pans et croupes sur charpente en bois apparente. Tous les bâtiments sont couverts en tuile plate, à l'exception du versant sur rue de la maison, refait en tuile mécanique.

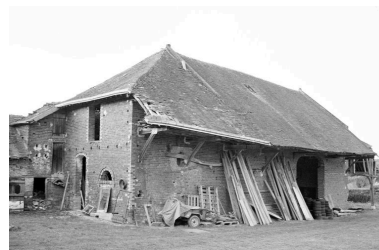
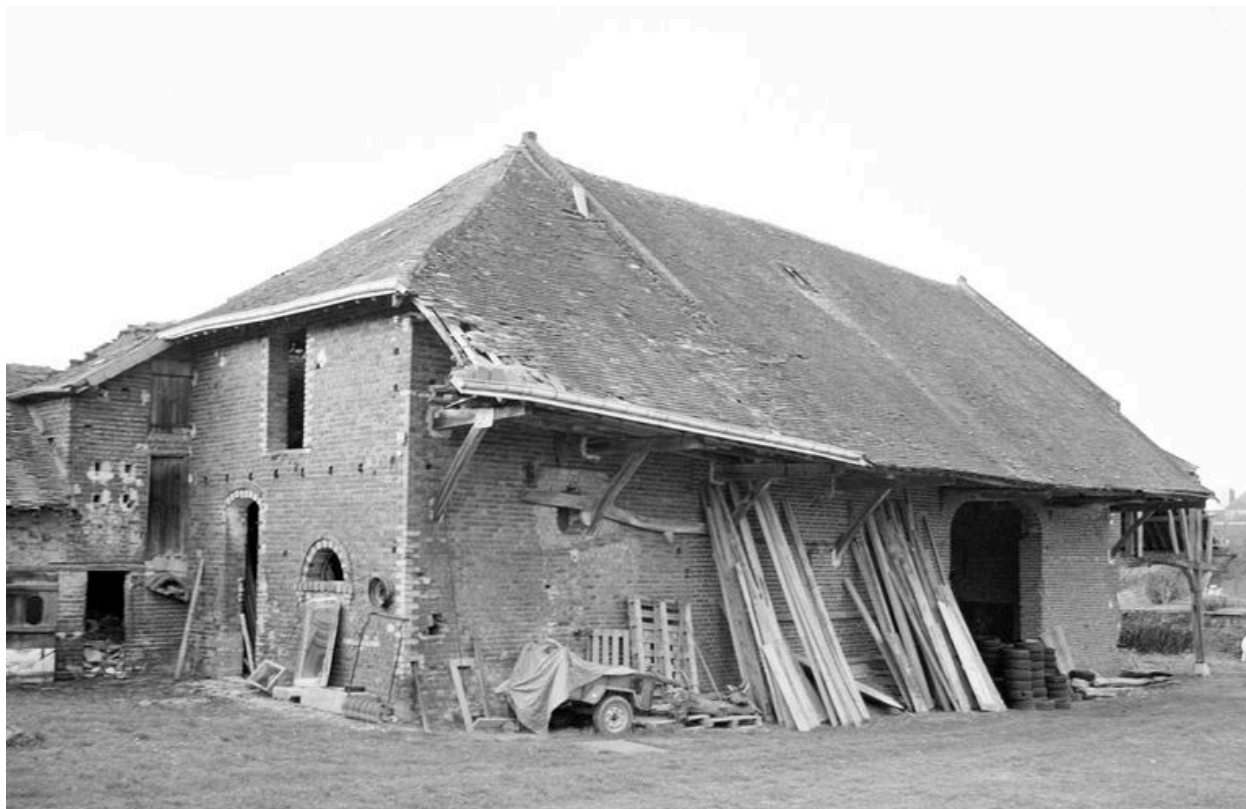
Grange : façade sur cour.
Phot. Bertrand Fournier
IVR22_20006000085Z

Grange : façade sur cour.

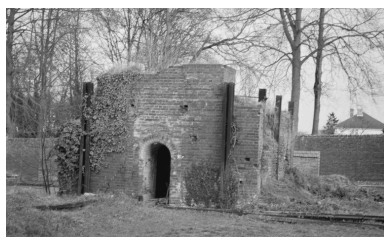
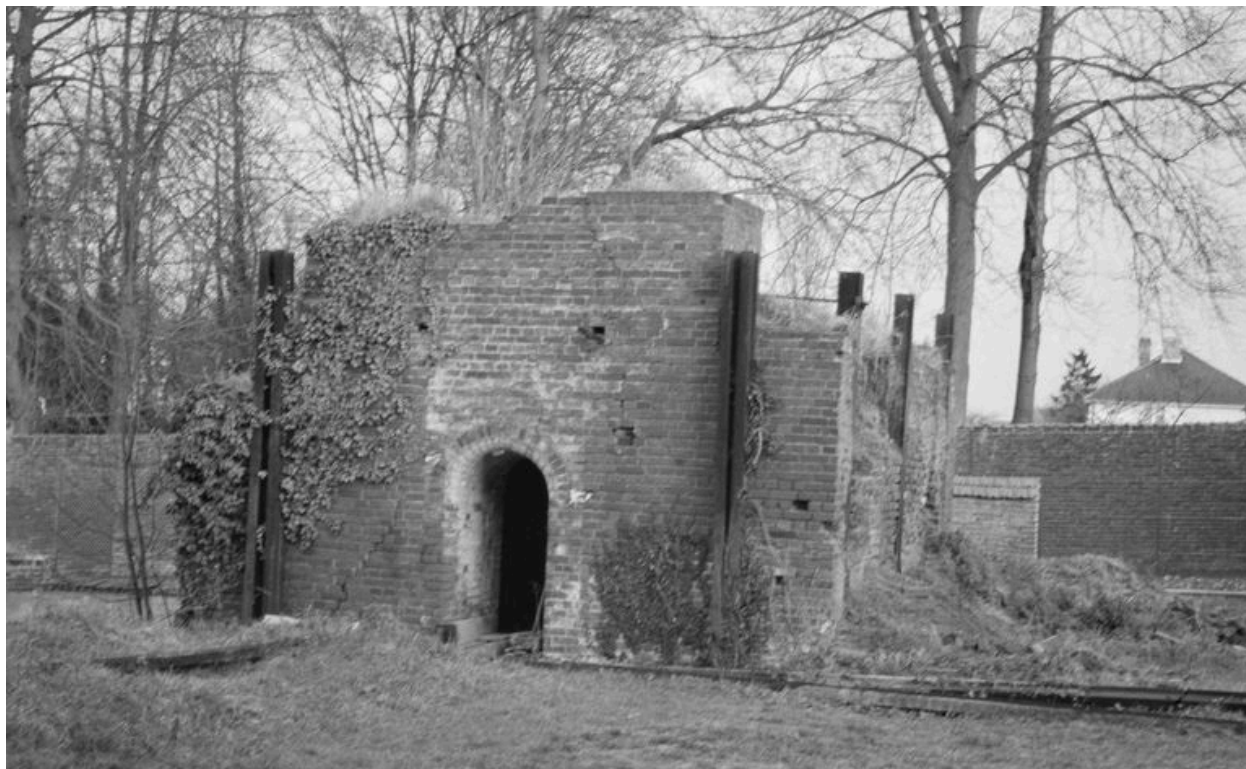
Vestiges du four à tuiles.
Phot. Bertrand Fournier
IVR22_20006000084Z

Vestiges du four à tuiles.

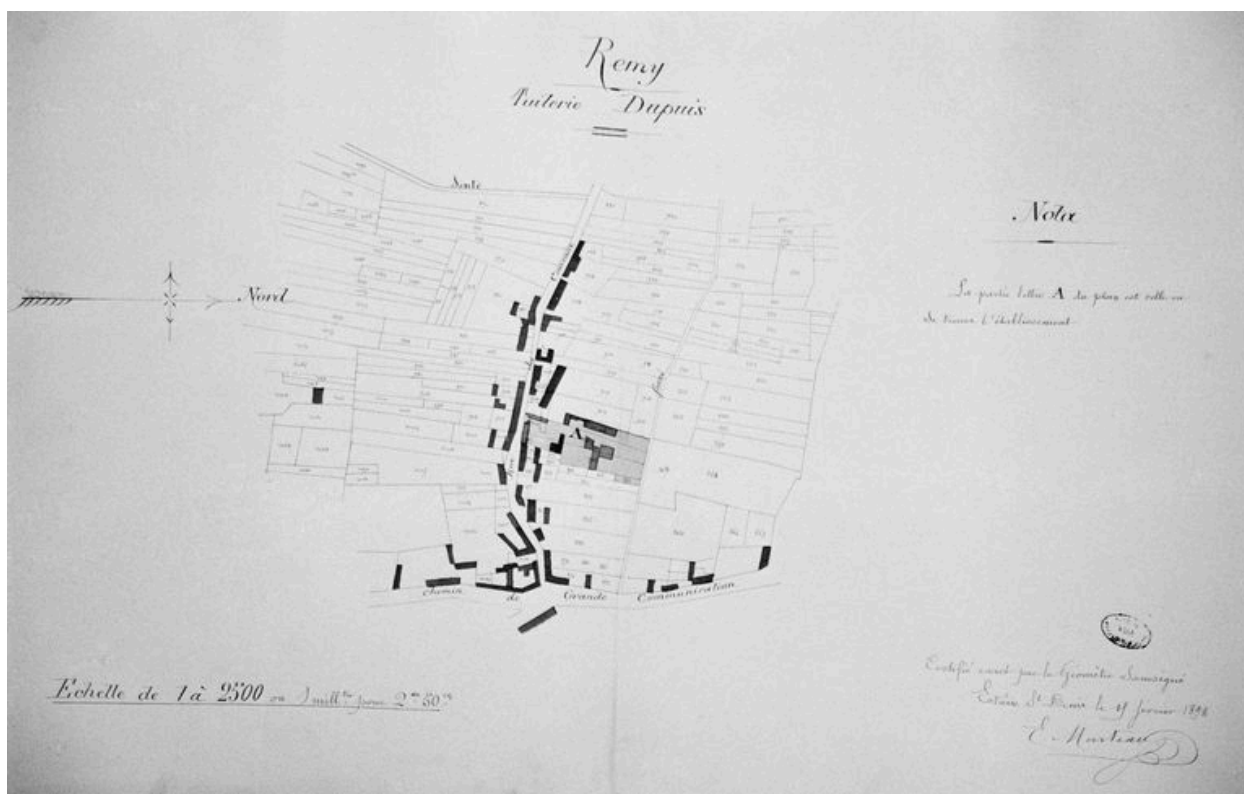
IVR22_19996001515ZB

Plan cadastral figurant la parcelle où est installée la tuilerie Dupuis, 1893 (AD Oise ; Mp 2536).

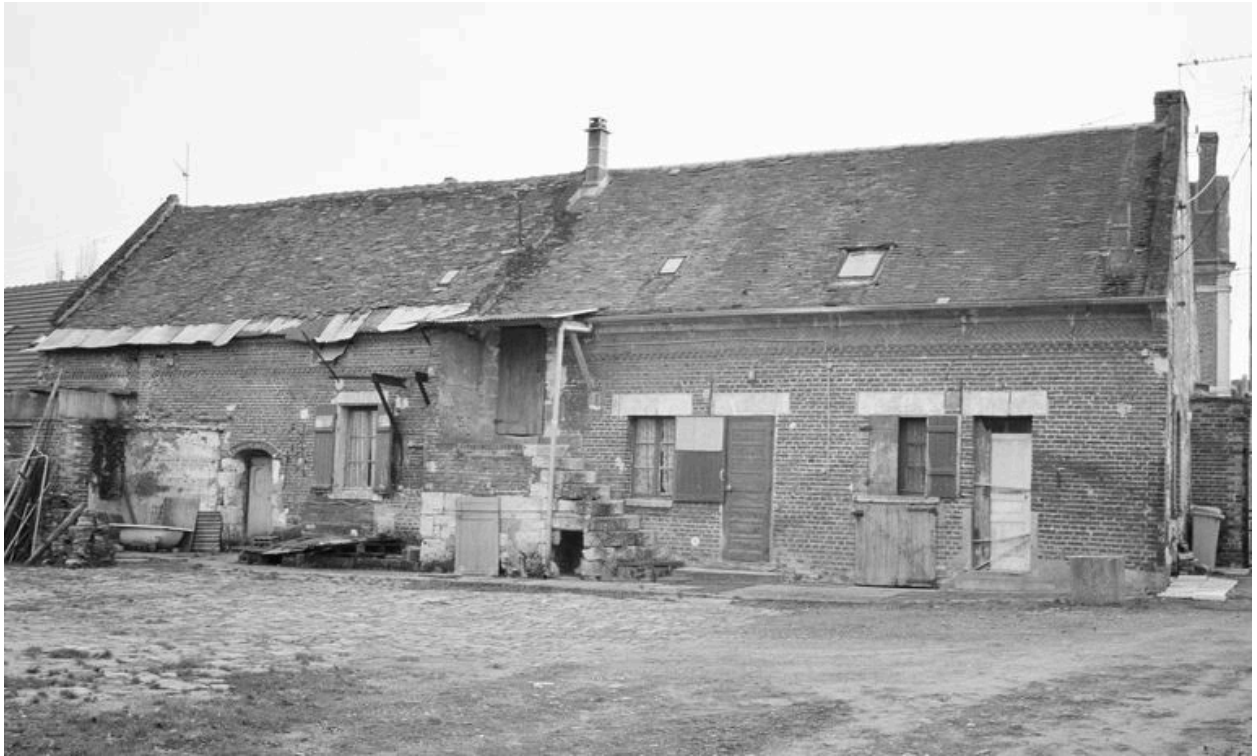
Maison de briquetier :
façade sur cour.
Phot. Bertrand Fournier
IVR22_20006000083Z

Maison de briquetier : façade sur cour.
