# Les maisons de l'arrière-pays maritime

Numéro de dossier : IA80007343

Cadre de l'étude : inventaire préliminaire arrière-pays maritime picard

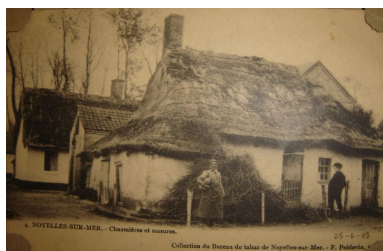
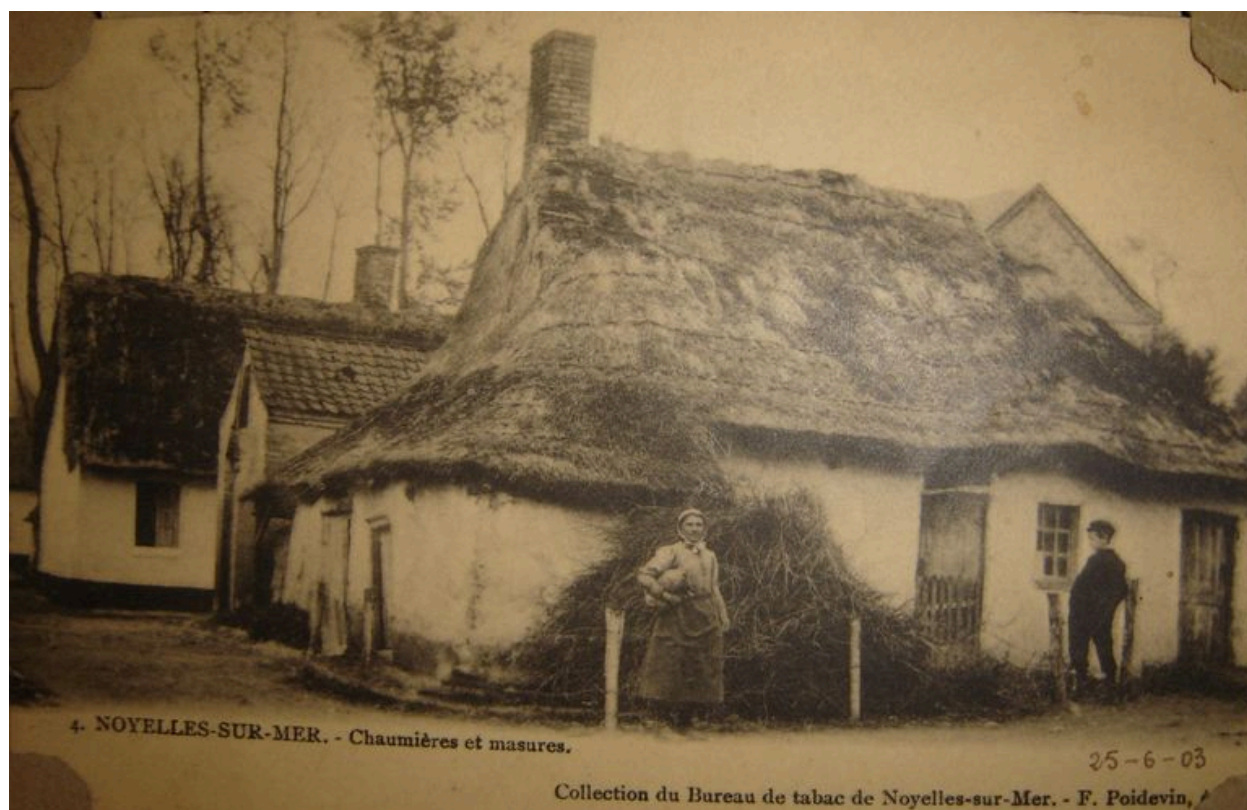
Vue d'une maison au début du 20<sup>e</sup> siècle avec four à pain à l'angle.

Vue d'une maison au début du 20e siècle avec four à pain à l'angle.

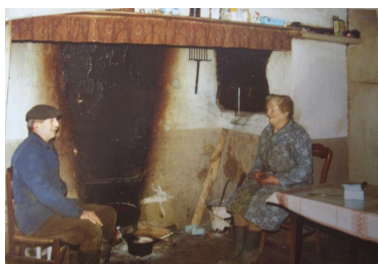
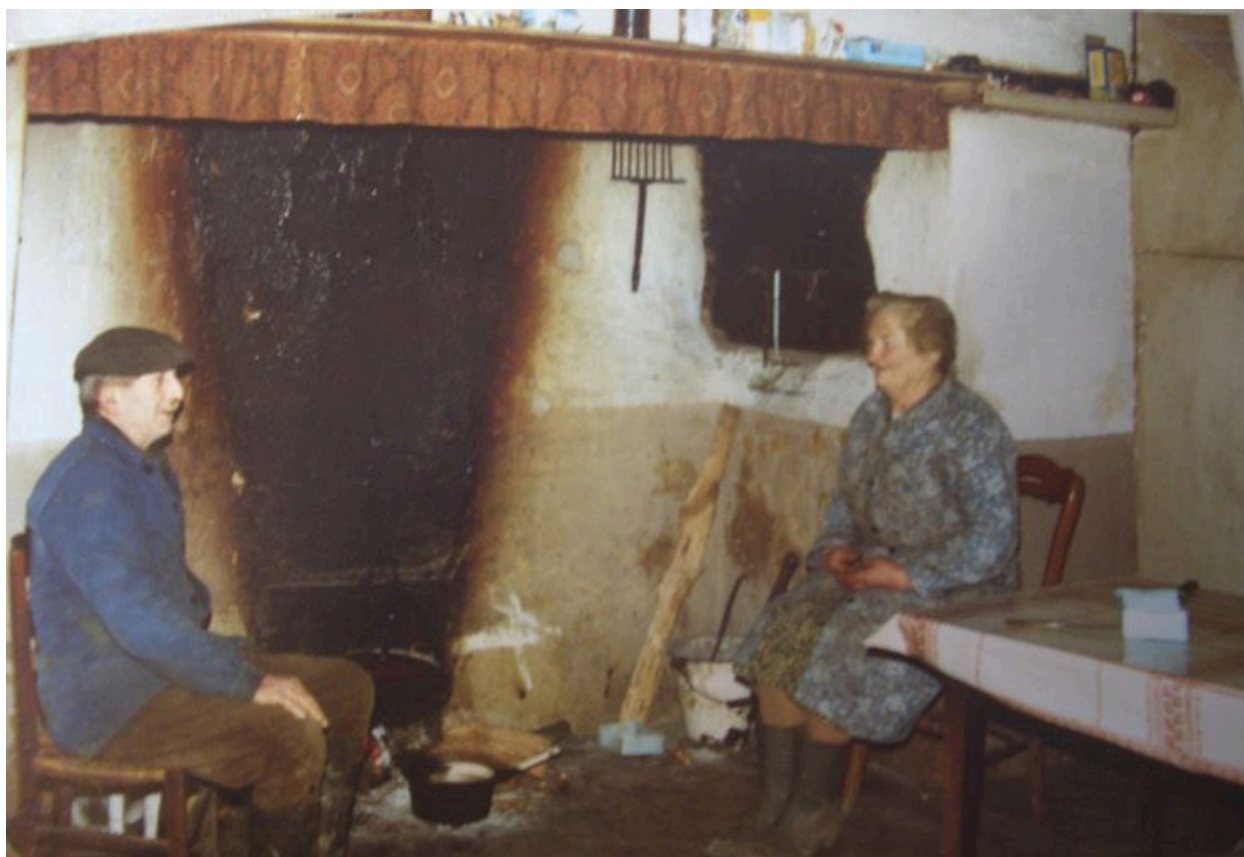
Vue d'un intérieur de maison picarde avec cheminée large.

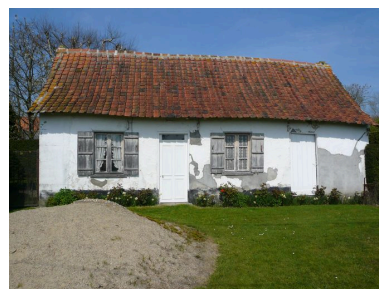
IVR22\_20078006062NUCAB

Vue d'une maison à Favières dont l'architecture rappelle celle des maisons traditionnelles de l'arrière-pays maritime.

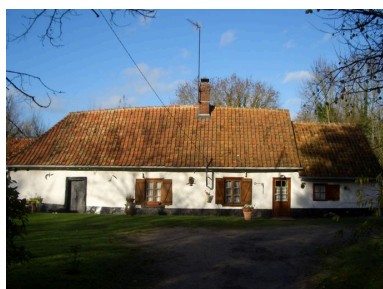
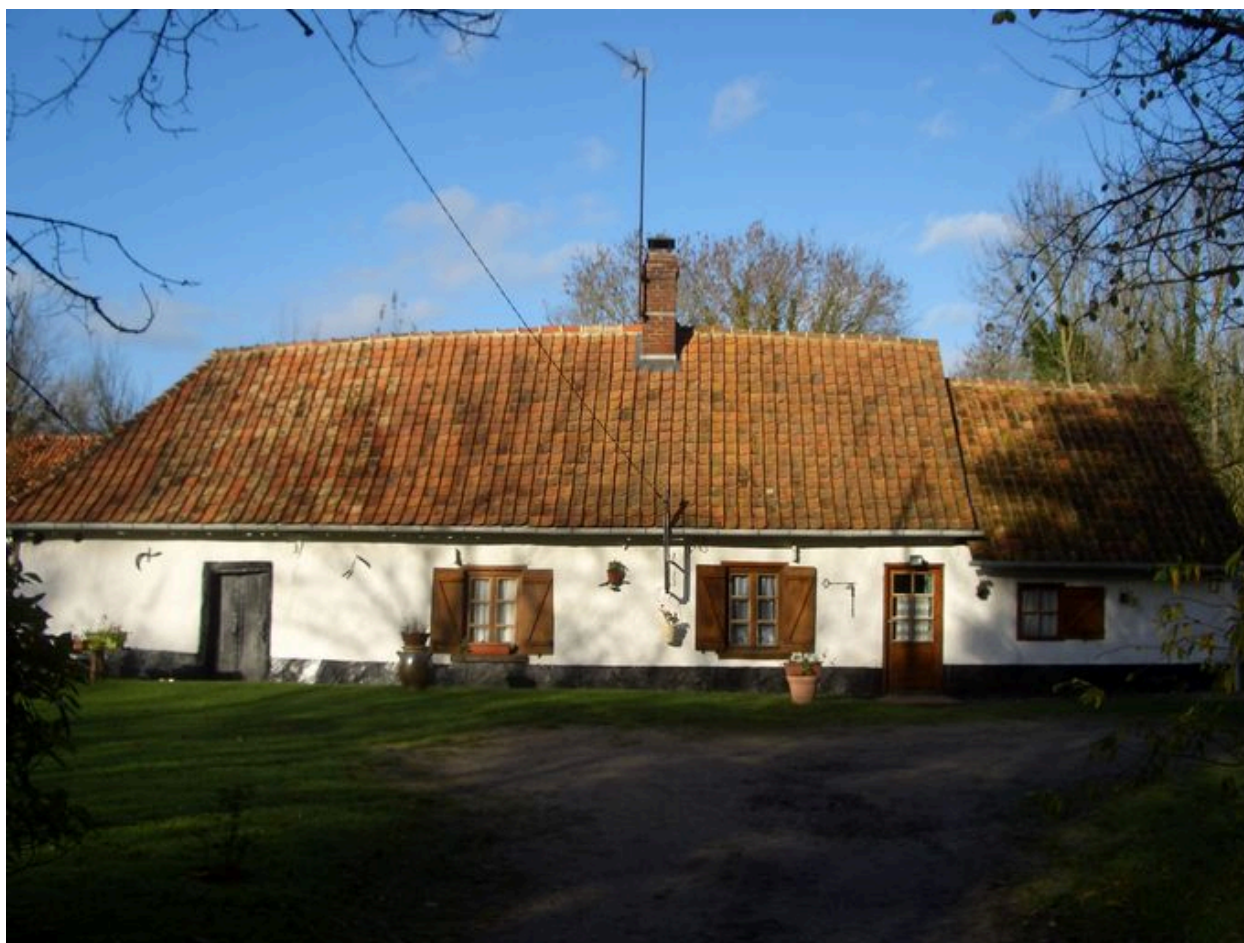
Exemple de maison traditionnelle de l'arrière-pays maritime, avec écurie sous le même toit.

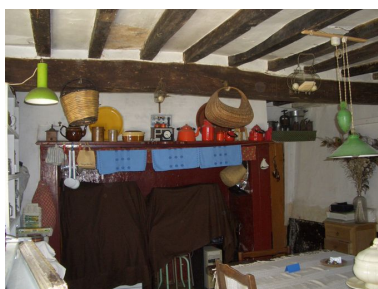
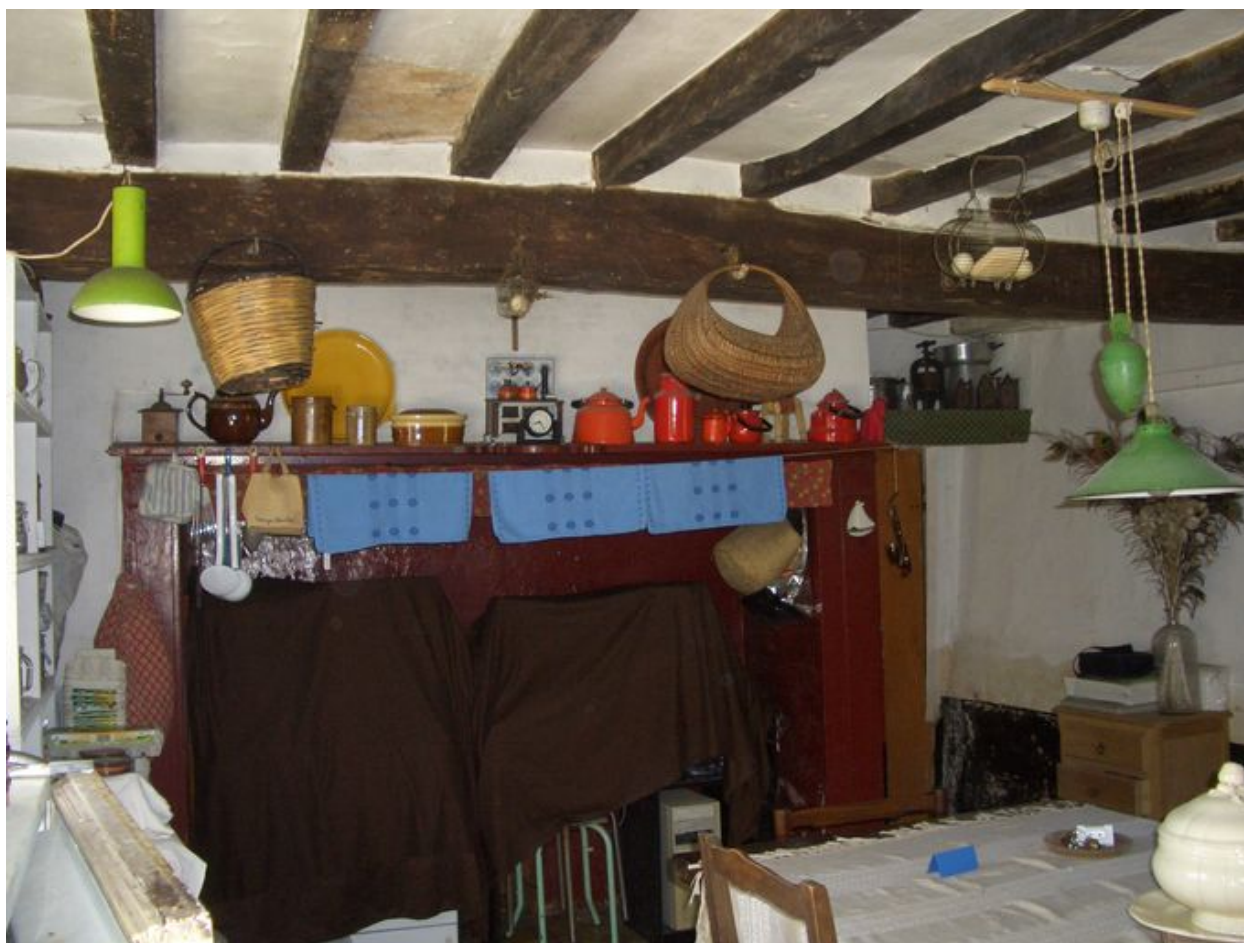
Vue intérieure d'une salle commune avec plafond à solives et cheminée munie d'une tablette moulurée.

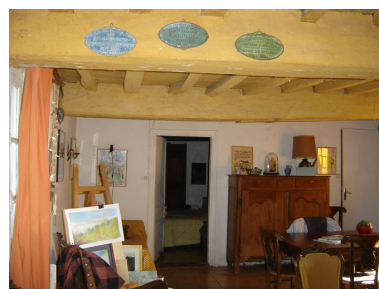
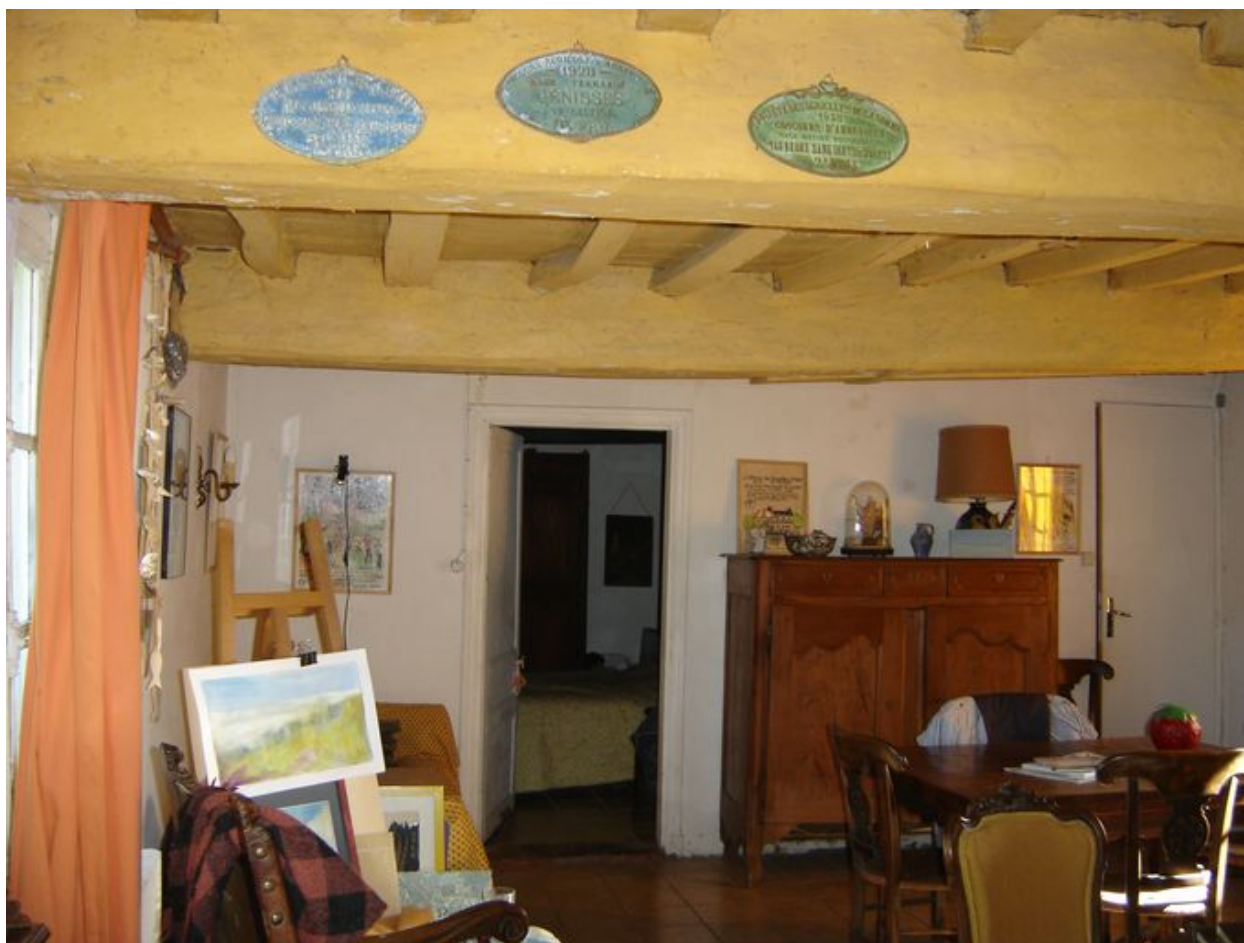
Vue intérieure d'une salle présentant un plafond composé de solives sur poutres maîtresses, le tout peint en jaune, couleur d'origine.

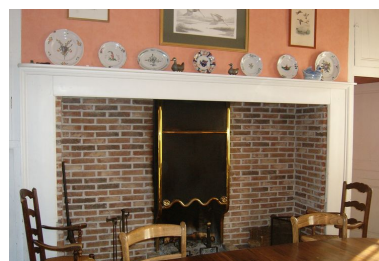
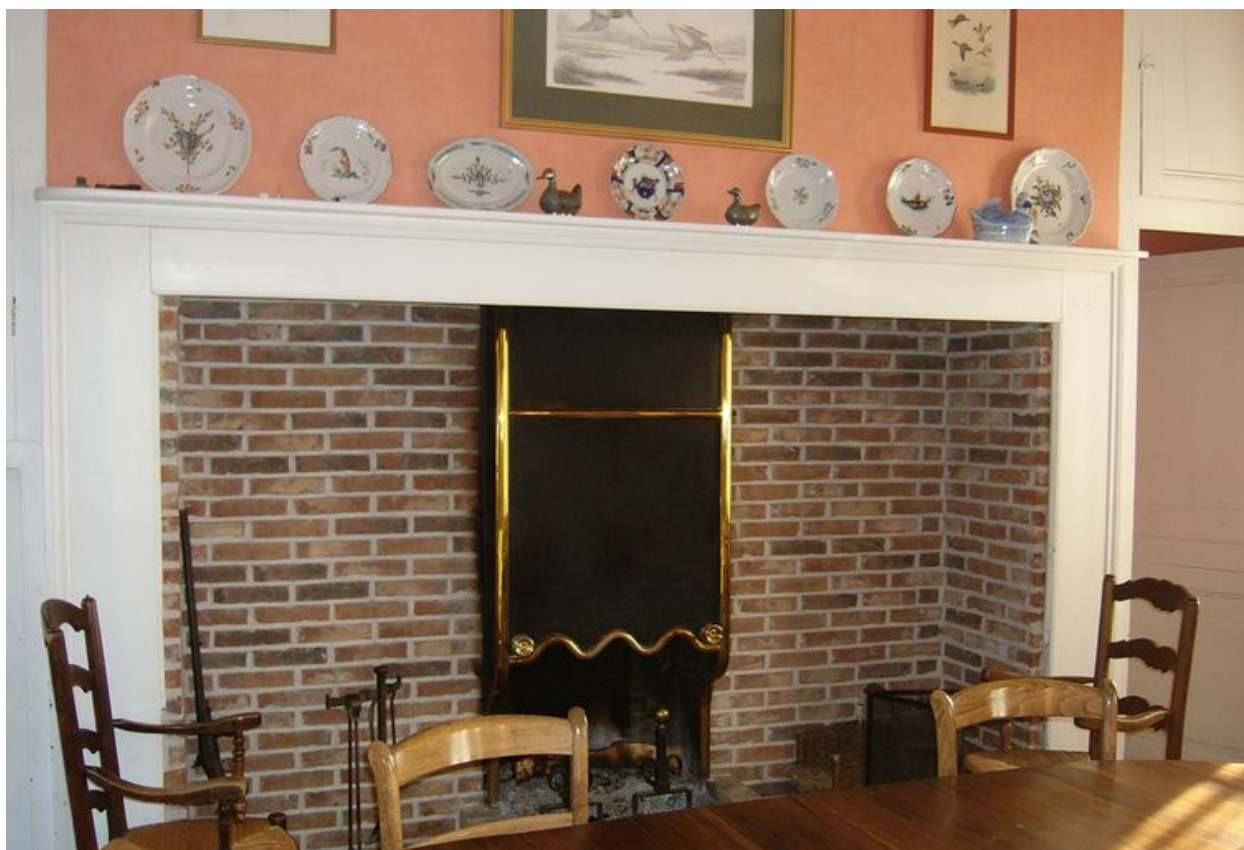
Vue d'une cheminée traditionnelle munie d'un foyer à la prussienne de forme différente.

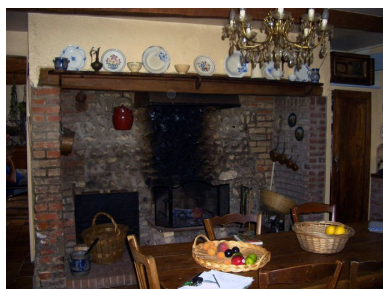
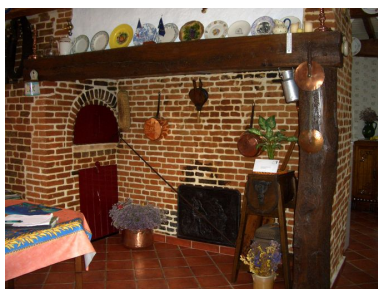
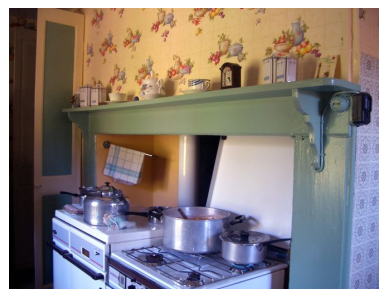
Vue d'une cheminée traditionnelle avec tablette supportée par deux

Exemple de cheminée  
composée d'un blocage de  
silex avec jambages en brique.  
Phot. Inès Guérin  
IVR22\_20068005105NUCA

Le foyer est parfois percé de niches permettant la conservation de denrées craignant l'humidité telles que le sel, le tabac ou les livres (Morlay, Port-le-Grand). Un placard, placé au sommet du four à pain, intégré au foyer, servait au stockage des confitures (Salenelle, Tilloy) ainsi qu'à la surveillance de la voûte : tous les ans, un habitant passait dans chaque maison afin de s'assurer du bon état du four, cause de nombreux incendies. Ces deux placards étaient parfois distincts (Favières, chantier 1425). Il existait une niche ou trappe au-dessus du foyer de la cheminée pour fumer le saucisson.

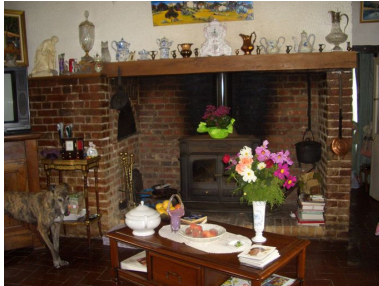
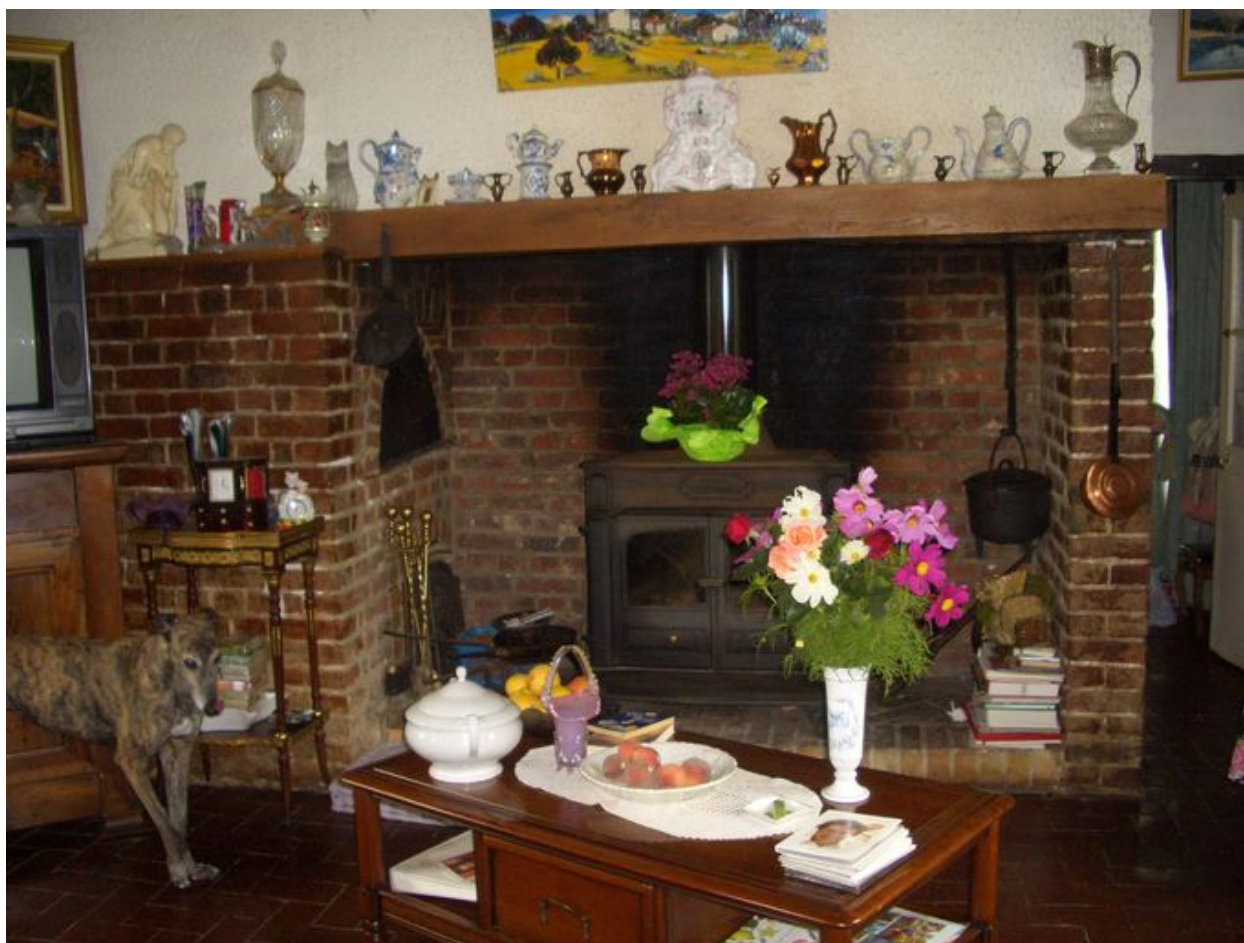
Exemple de cheminée entièrement en  
brique avec four à pain et cafourneau.  
Phot. Inès Guérin  
IVR22\_20078005146NUCA

Exemple de cheminée entièrement en brique avec four à pain et cafourneau.

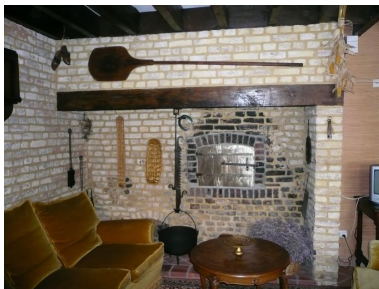
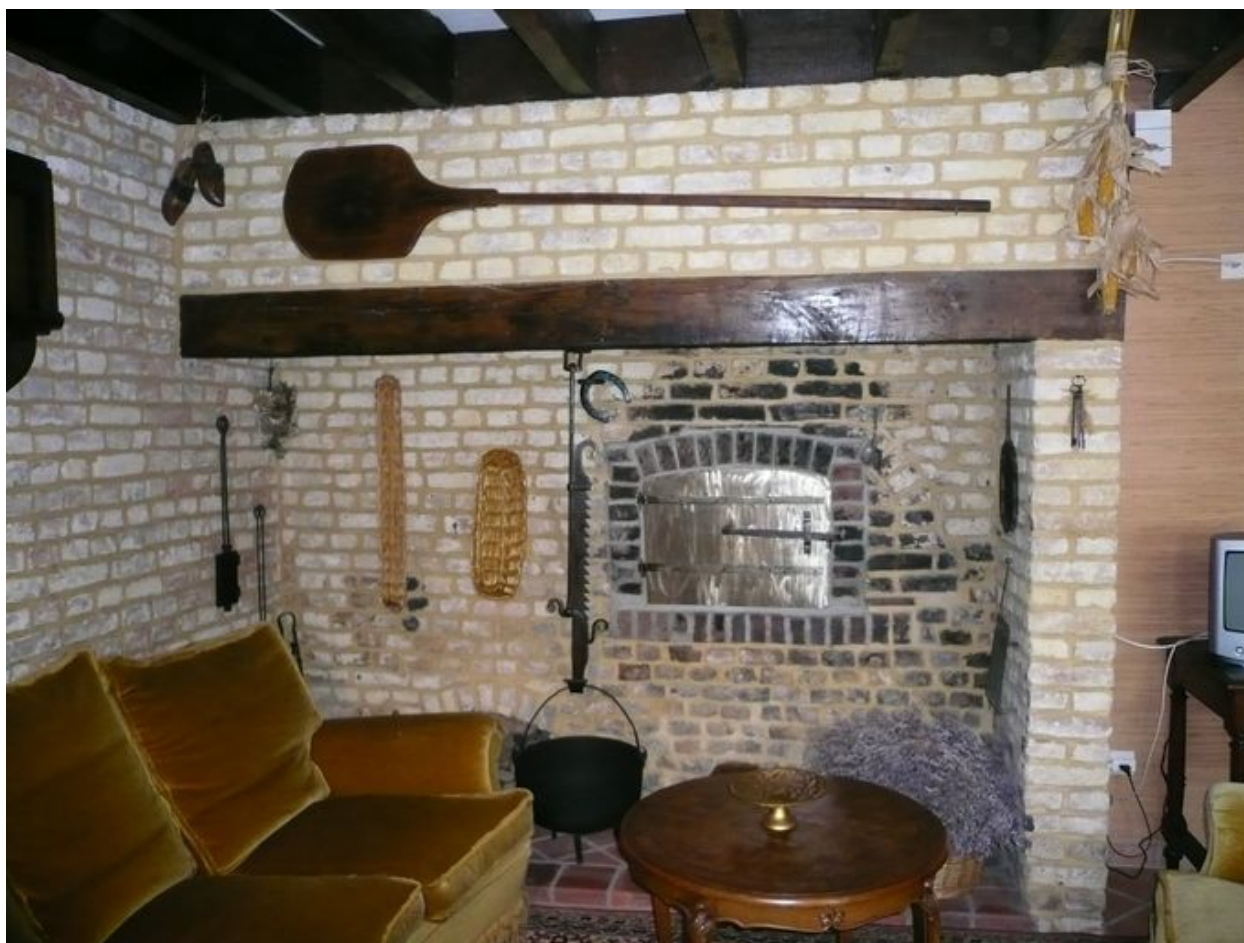
Cheminée entièrement en brique,  
munie de son four à pain ici placé  
contre le conduit (et non sur le côté,  
comme cela est généralement le cas).  
Phot. Inès Guérin  
IVR22\_20078005899NUCA

Cheminée entièrement en brique, munie de son four à pain ici placé contre le conduit (et non sur le côté, comme cela est généralement le cas).

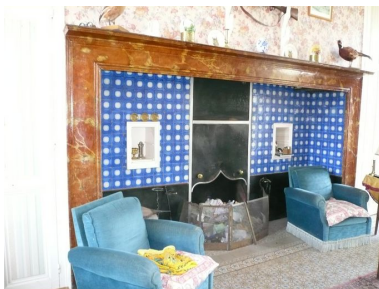
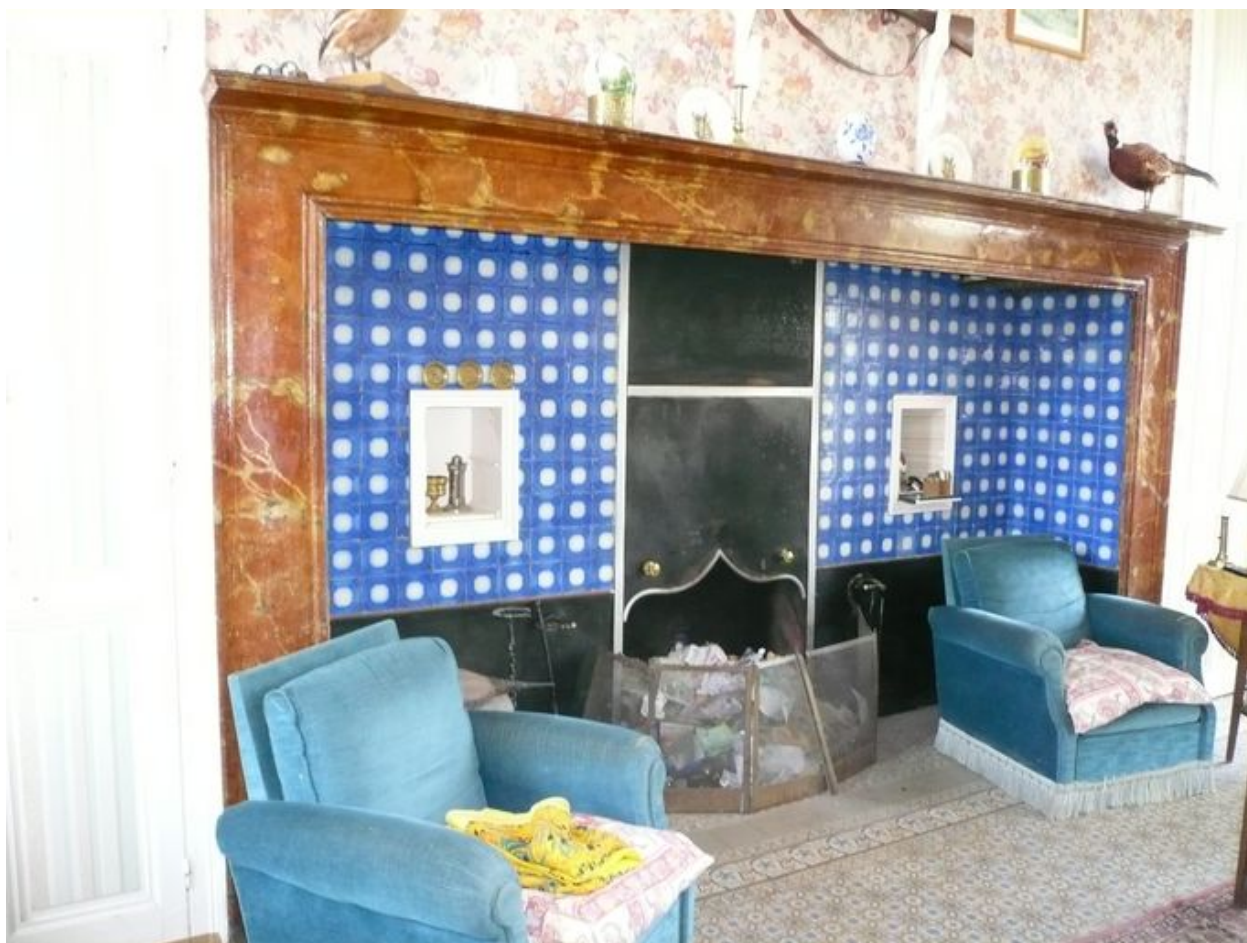
Vue d'une cheminée ayant  
conservé ses carreaux de  
Vron, ses deux niches et son  
système de foyer à la prussienne.  
Phot. Inès Guérin  
IVR22\_20078005730NUCA

Vue d'une cheminée ayant conservé ses carreaux de Vron, ses deux niches et son système de foyer à la prussienne.

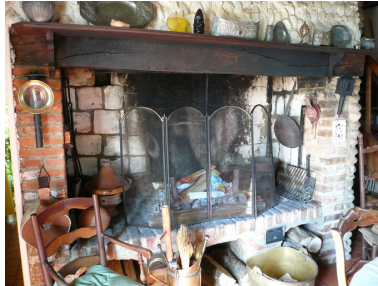
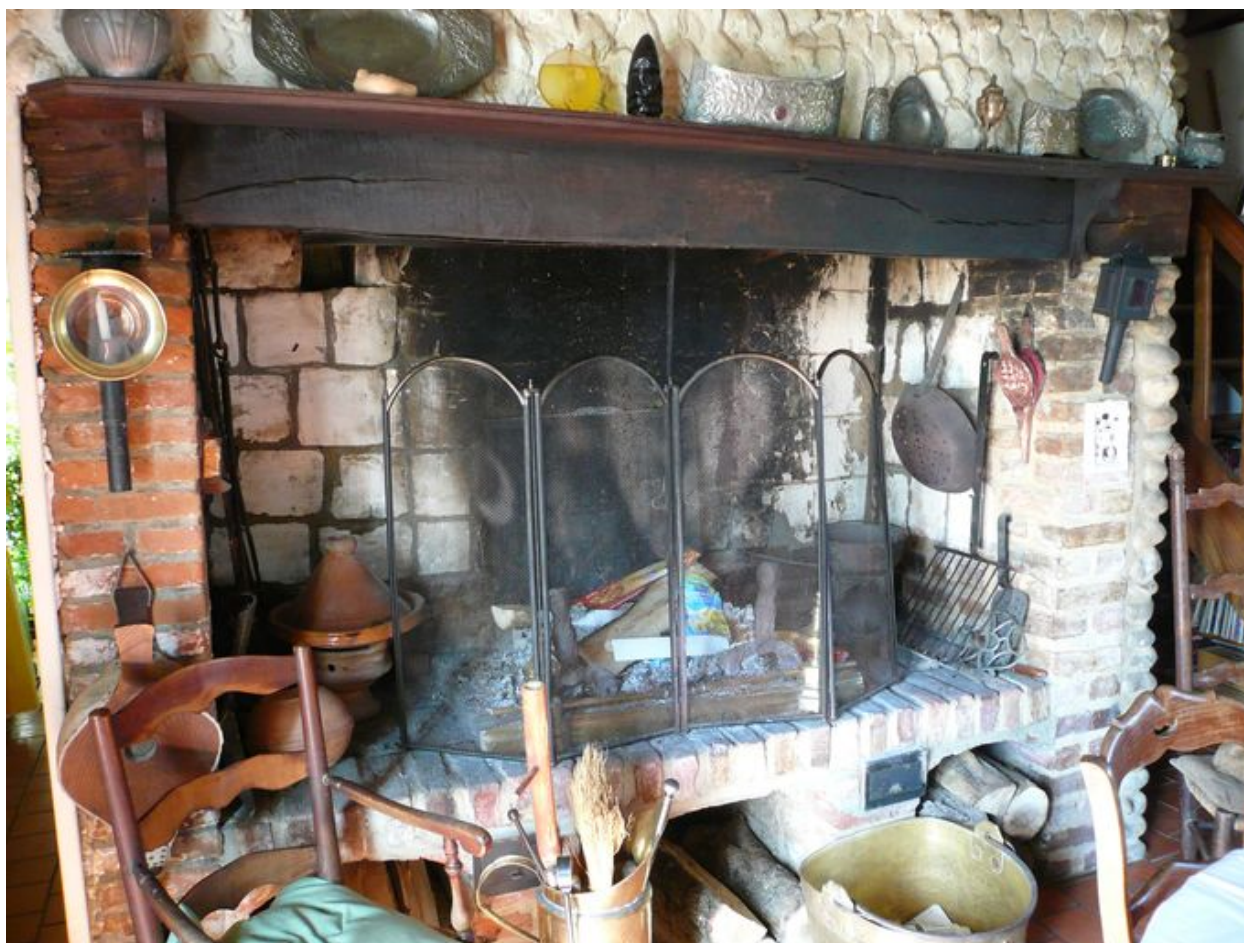
Exemple d'une cheminée de  
construction soignée, en moellons  
de pierre calcaire et jambes en  
brique ; le foyer a été surhaussé.  
Phot. Inès Guérin  
IVR22\_20078005495NUCA

Exemple d'une cheminée de construction soignée, en moellons de pierre calcaire et jambes en brique ; le foyer a été surhaussé.

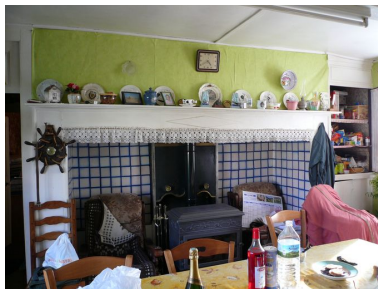
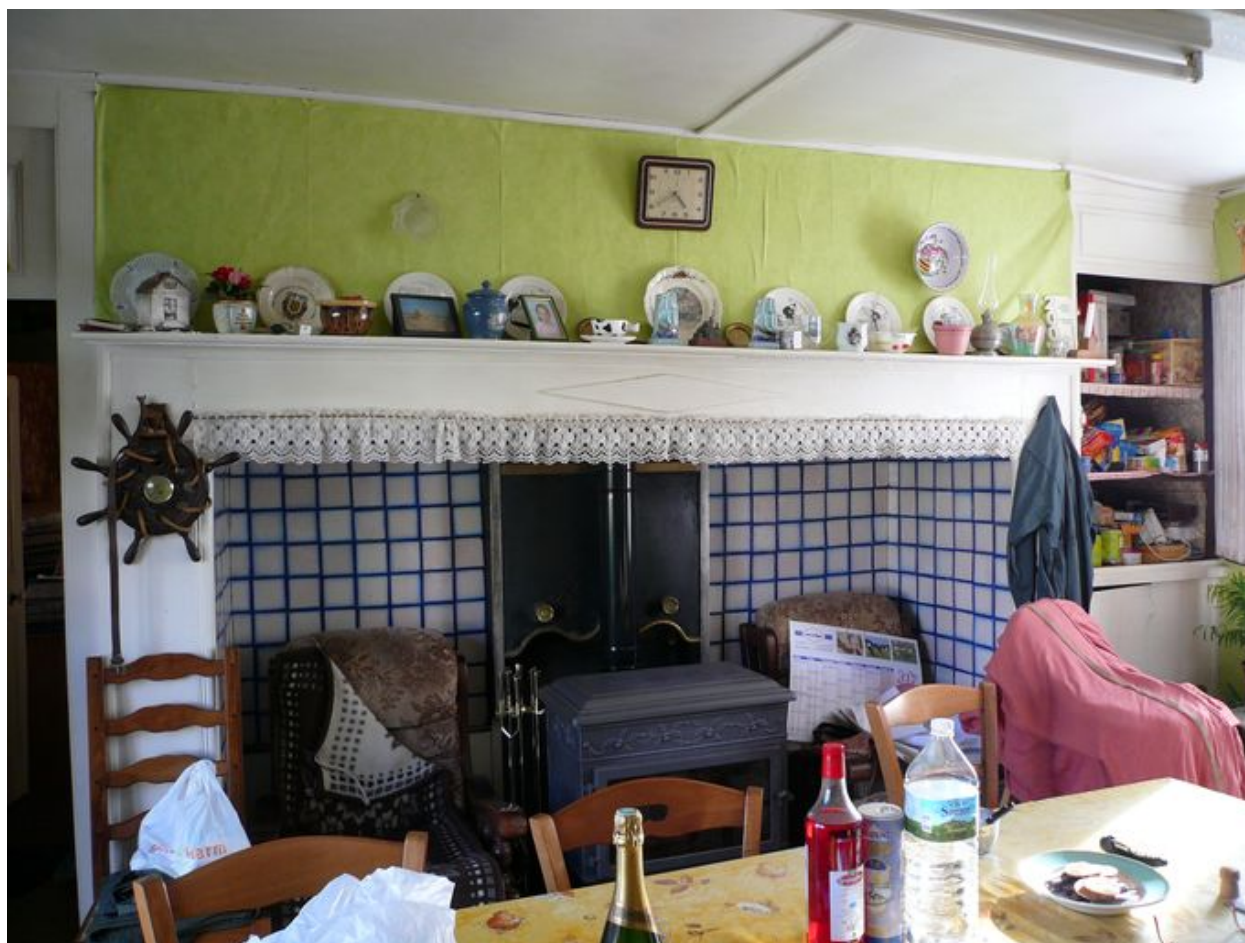
Exemple d'une cheminée ayant  
conservé ses carreaux dits  
de Vron et son entablement  
mouluré, avec décor géométrique.  
Phot. Inès Guérin  
IVR22\_20078005572NUCA

Exemple d'une cheminée ayant conservé ses carreaux dits de Vron et son entablement mouluré, avec décor géométrique.

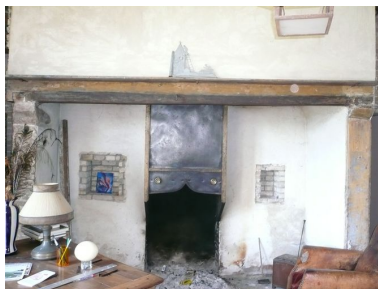
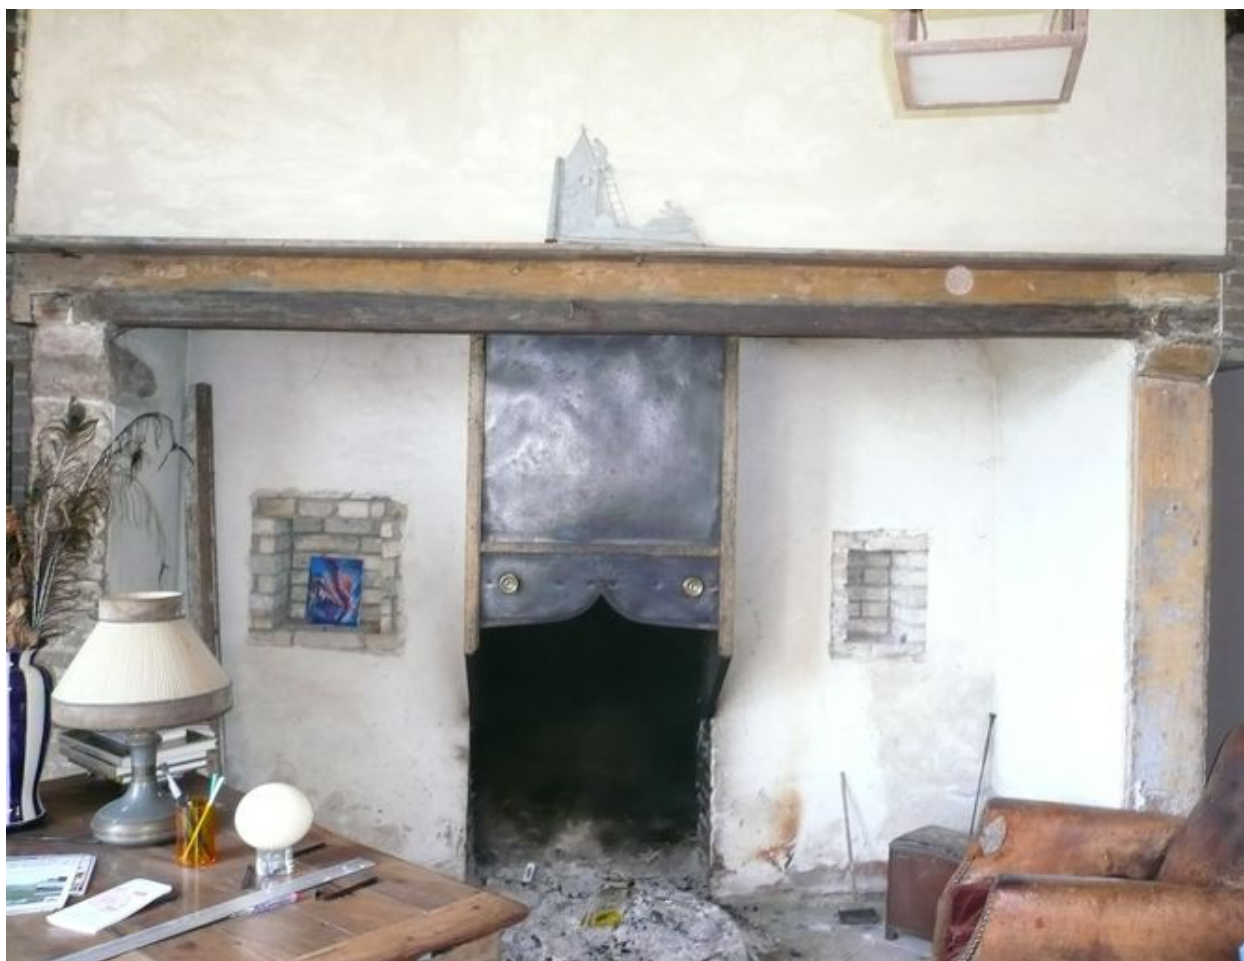
Vue d'une cheminée entièrement  
en brique avec corbeaux en grés,  
muni d'un foyer à la prussienne.  
Phot. Inès Guérin  
IVR22\_20078005692NUCA

Vue d'une cheminée entièrement en brique avec corbeaux en grés, muni d'un foyer à la prussienne.

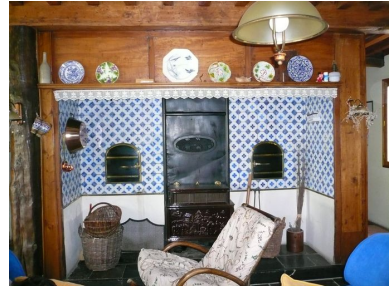
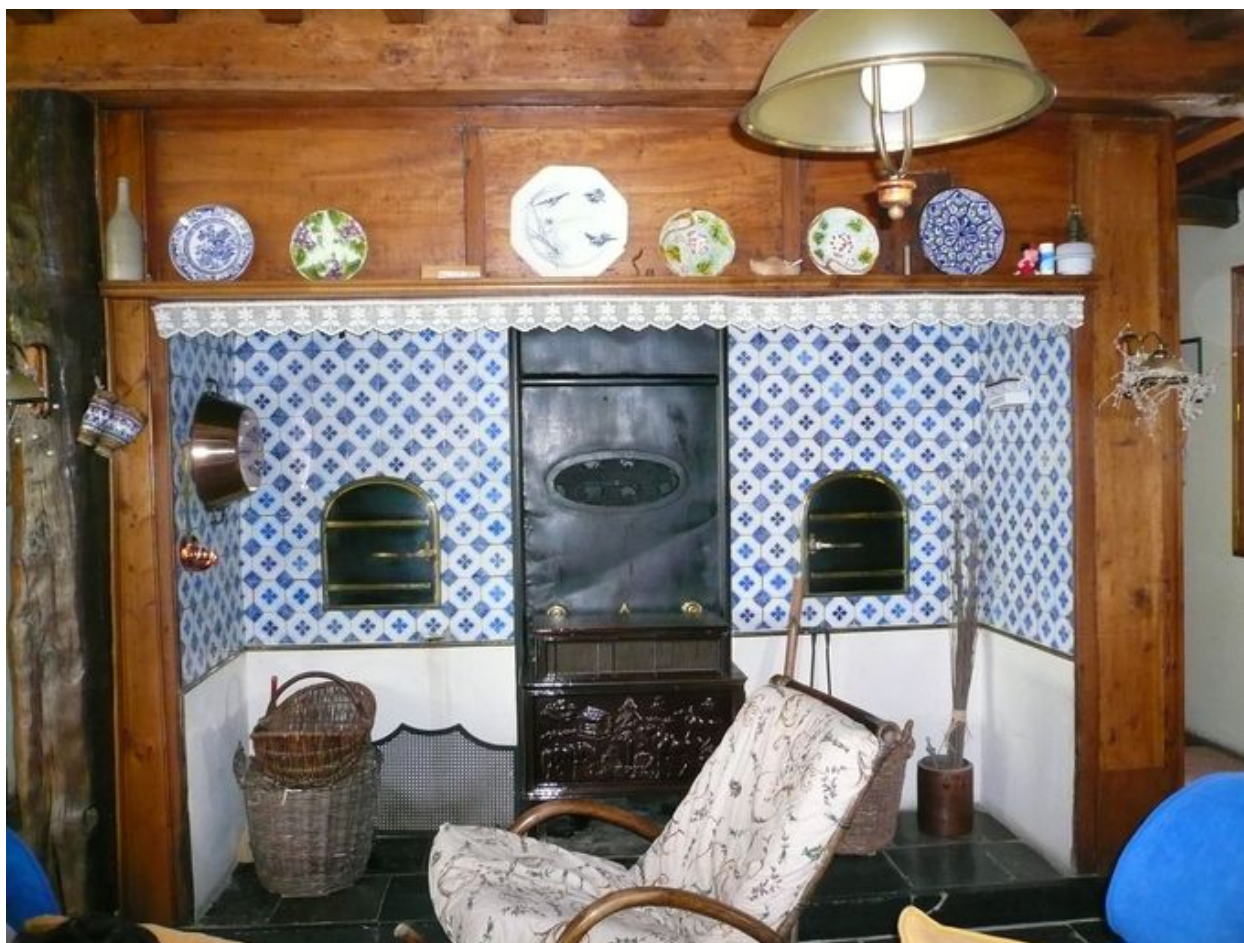
Exemple de cheminée entièrement  
en bois, recouverte de carreaux  
de Vron, avec deux niches  
munies de portes en fonte et  
système de foyer à la prussienne.  
Phot. Inès Guérin  
IVR22\_20078005865NUCA

Exemple de cheminée entièrement en bois, recouverte de carreaux de Vron, avec deux niches munies de portes en fonte et système de foyer à la prussienne.

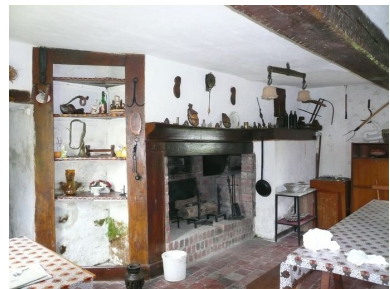
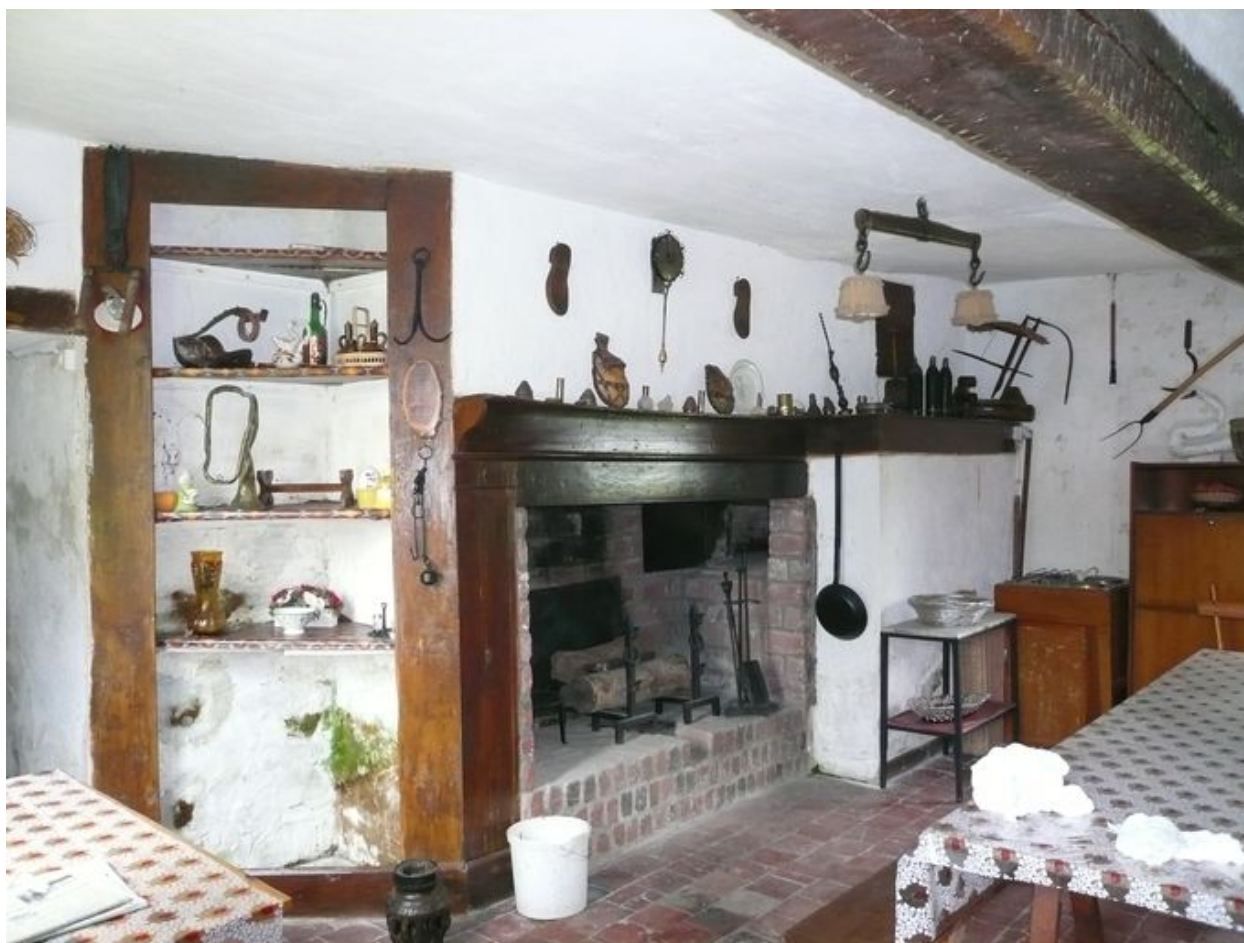
Vue intérieure d'une maison  
traditionnelle avec cheminée  
et four à pain, placards  
intégrés, poutres apparentes.  
Phot. Inès Guérin  
IVR22\_20078005821NUCA

Vue intérieure d'une maison traditionnelle avec cheminée et four à pain, placards intégrés, poutres apparentes.

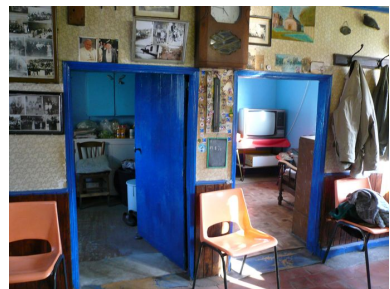
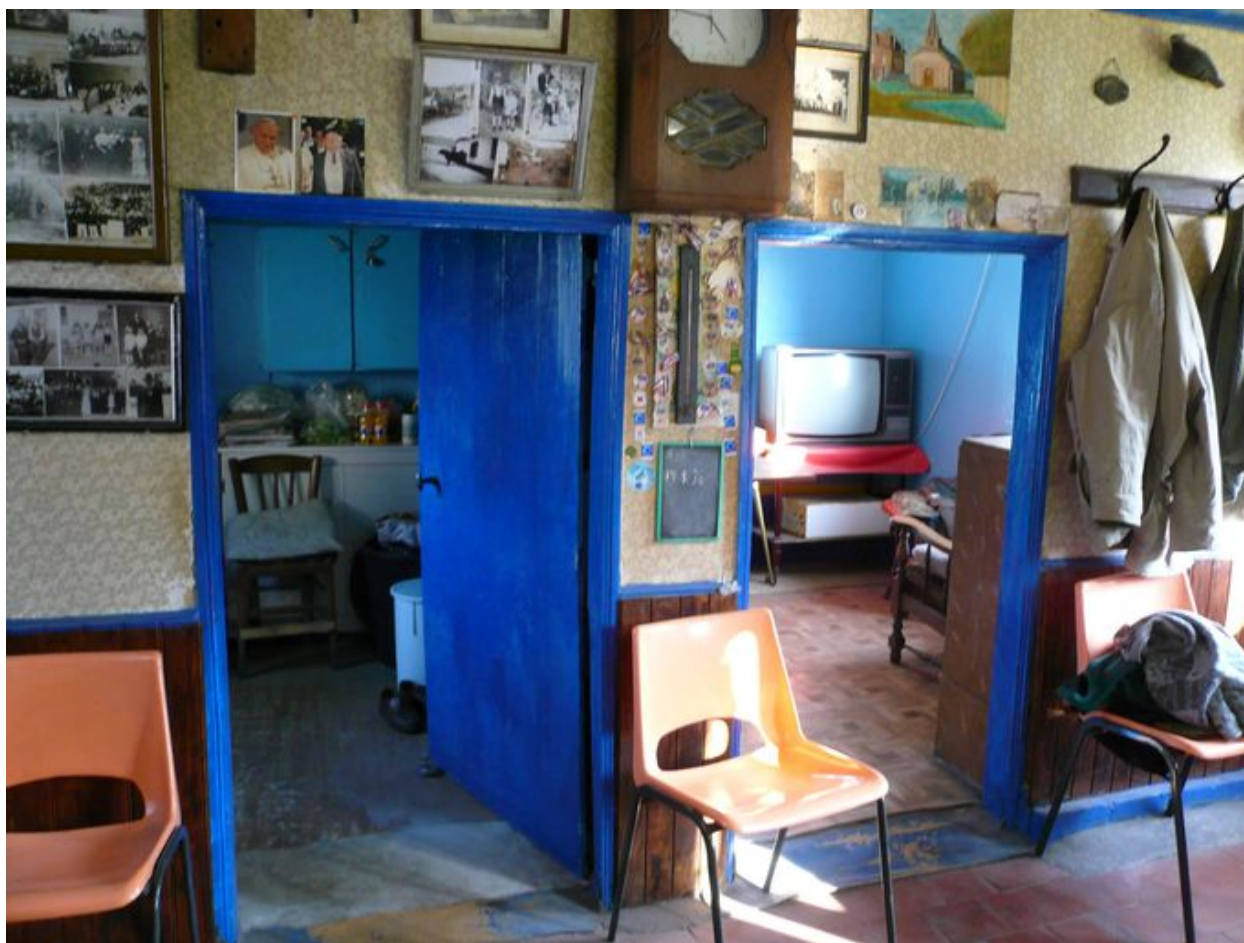
Disposition des deux portes au  
pourtour mouluré donnant accès de la  
salle commune aux deux chambres.  
Phot. Inès Guérin  
IVR22\_20078005537NUCA

Disposition des deux portes au pourtour mouluré donnant accès de la salle commune aux deux chambres.

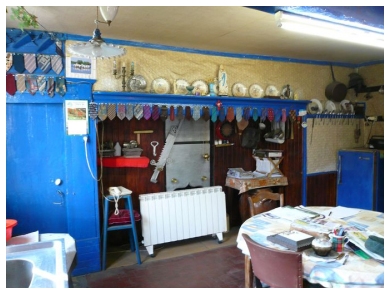
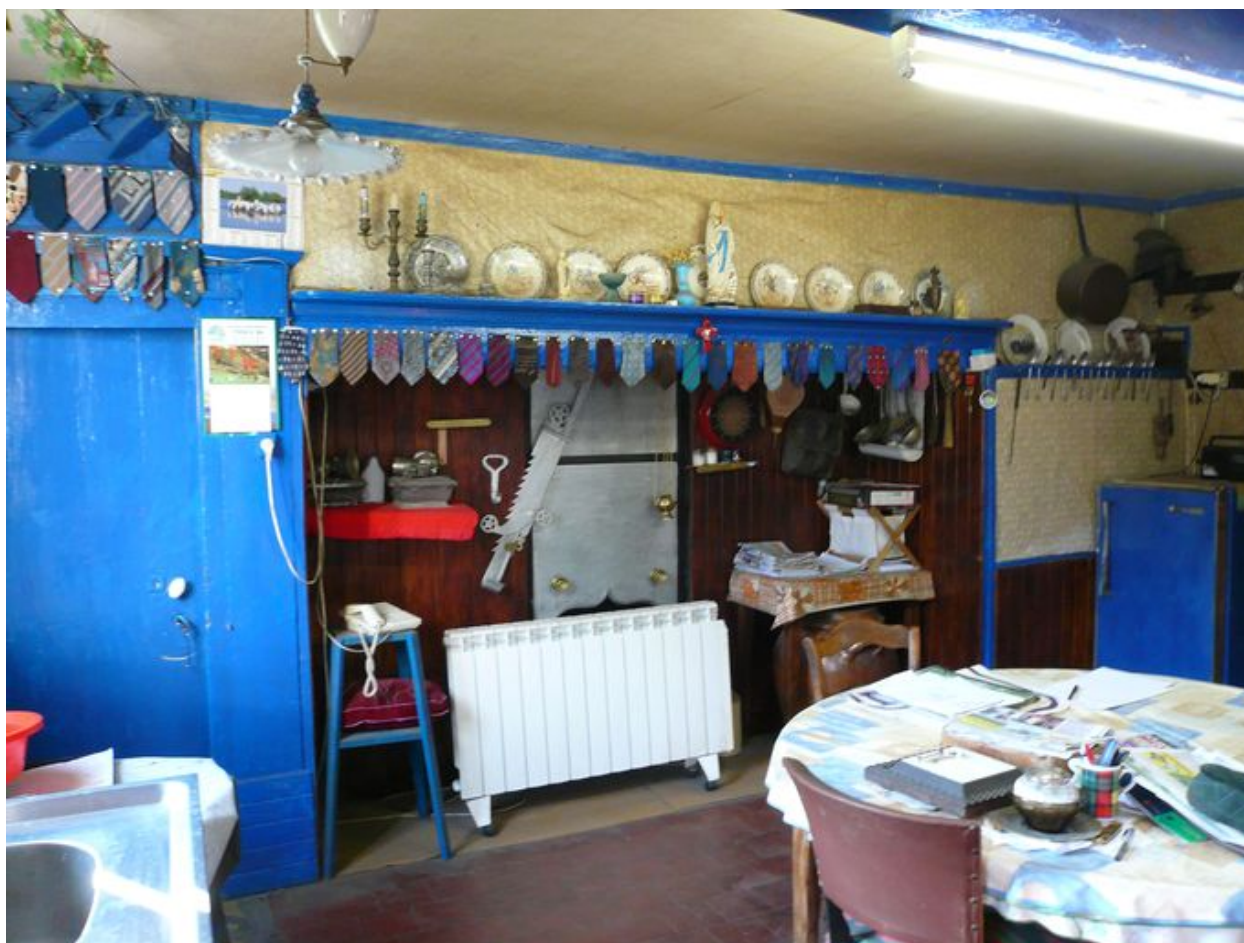
Vue intérieure d'une salle commune avec cheminée à entablement mouluré et porte menant à la chambre.

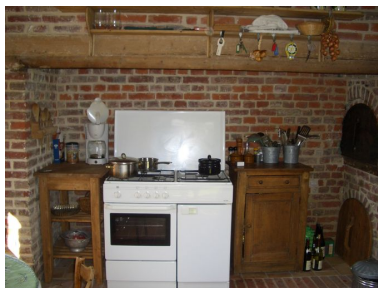
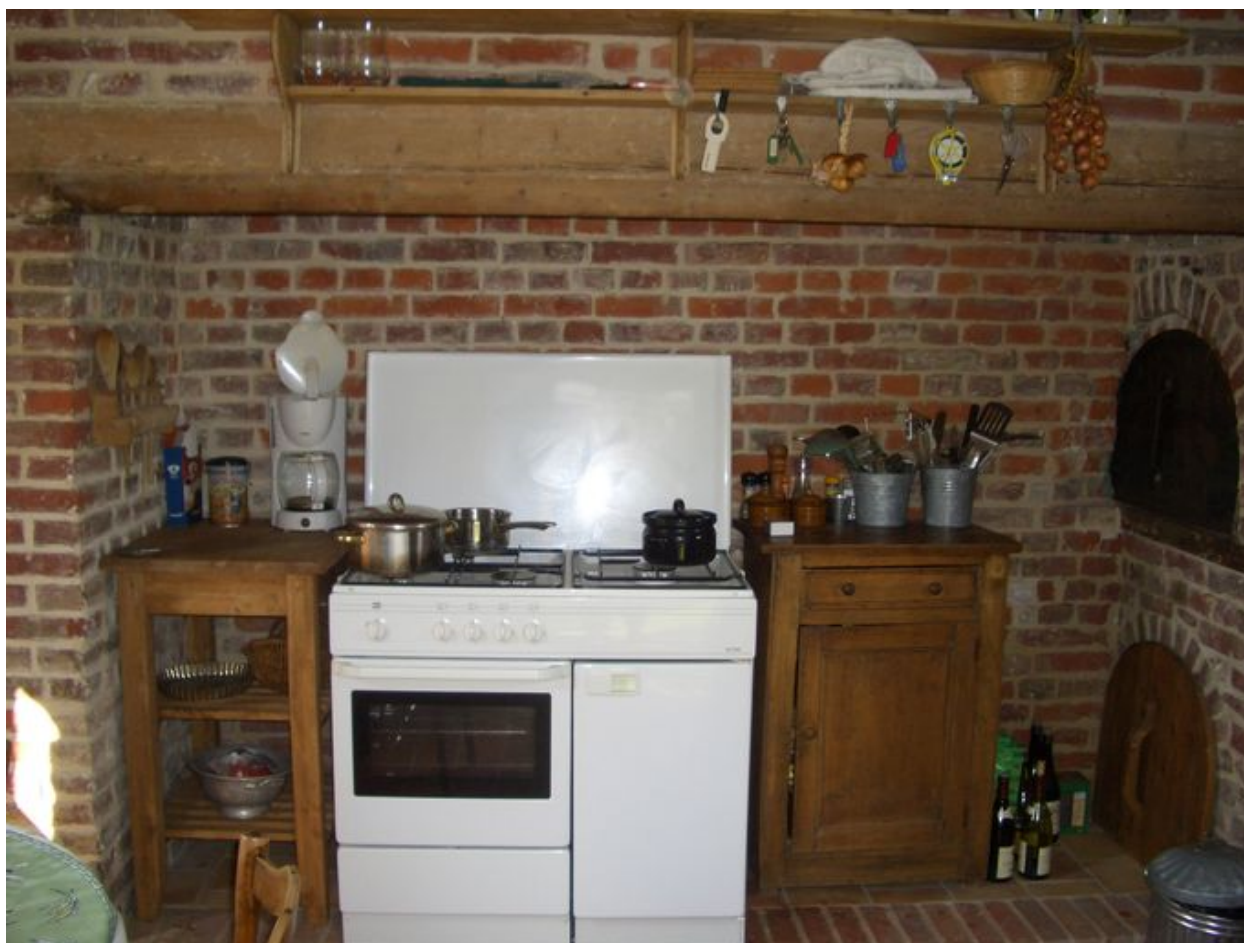
Autre exemple de cheminée entièrement en brique, avec four à pain, cafourneau et tablette à étage.
