# Les maisons de l'arrière-pays maritime

Numéro de dossier : IA80007343

Cadre de l'étude : inventaire préliminaire arrière-pays maritime picard

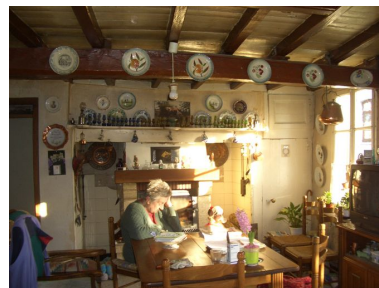
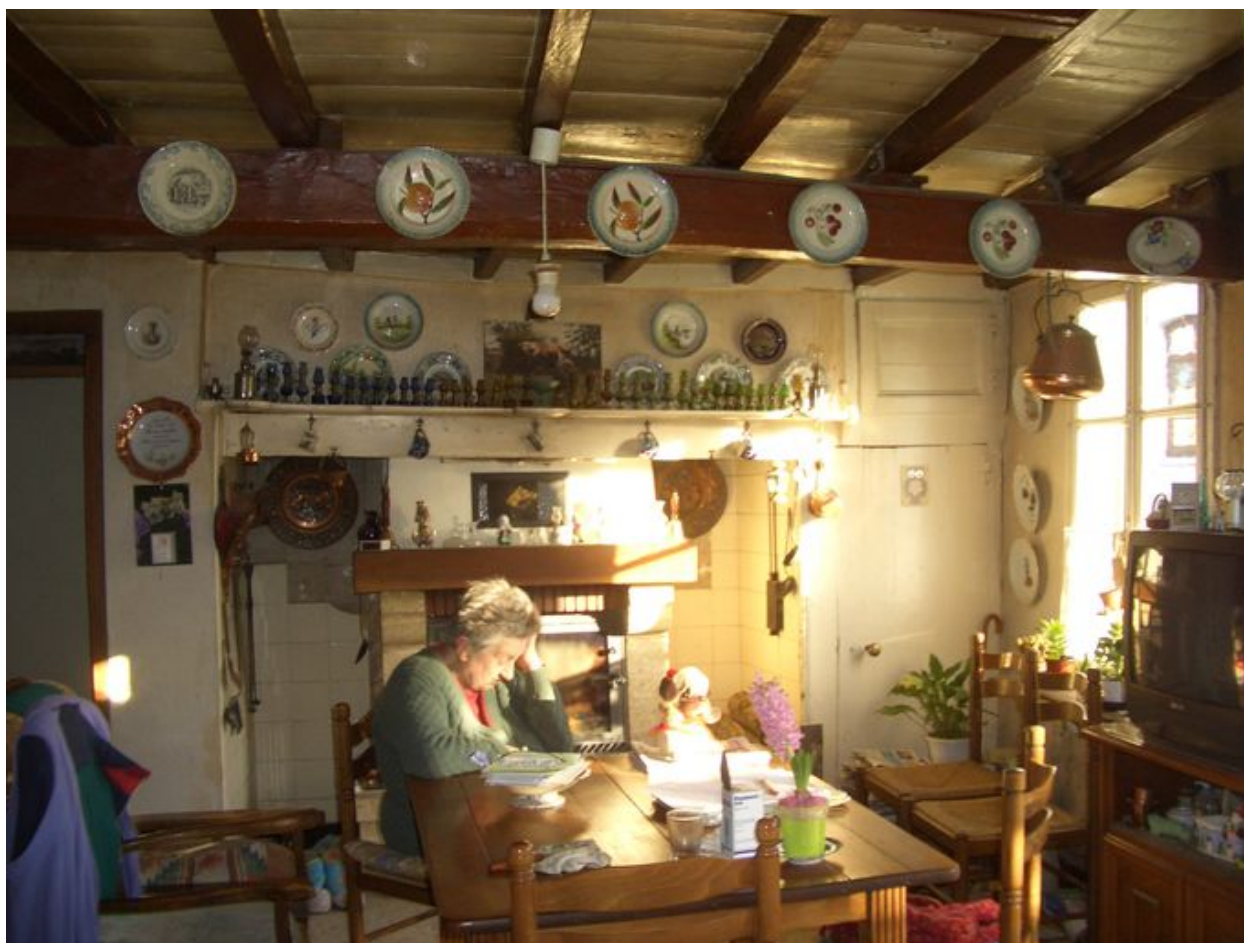
Intérieur d'une salle commune avec disposition des éléments traditionnels : cheminée avec entablement mouluré, portes, placards intégrés, solives apparentes.

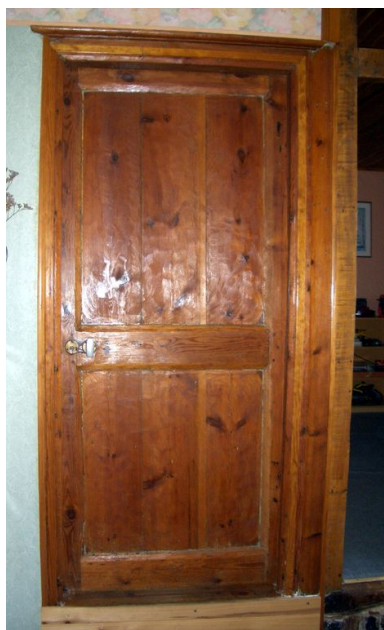
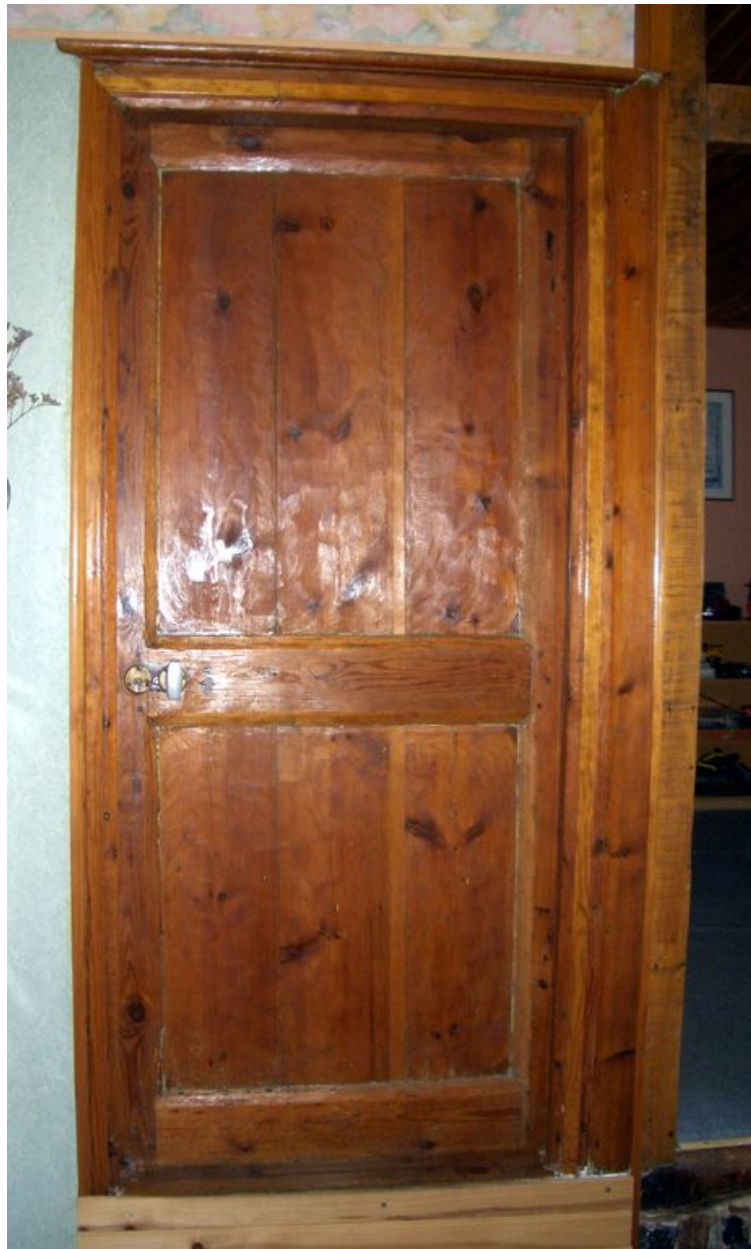
Exemple d'une porte de chambre avec entablement mouluré, taillée à l'herminette.

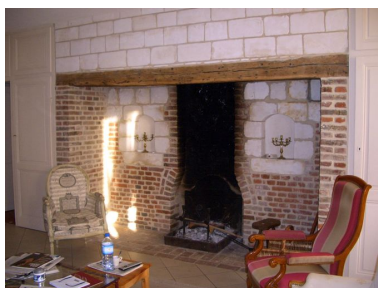
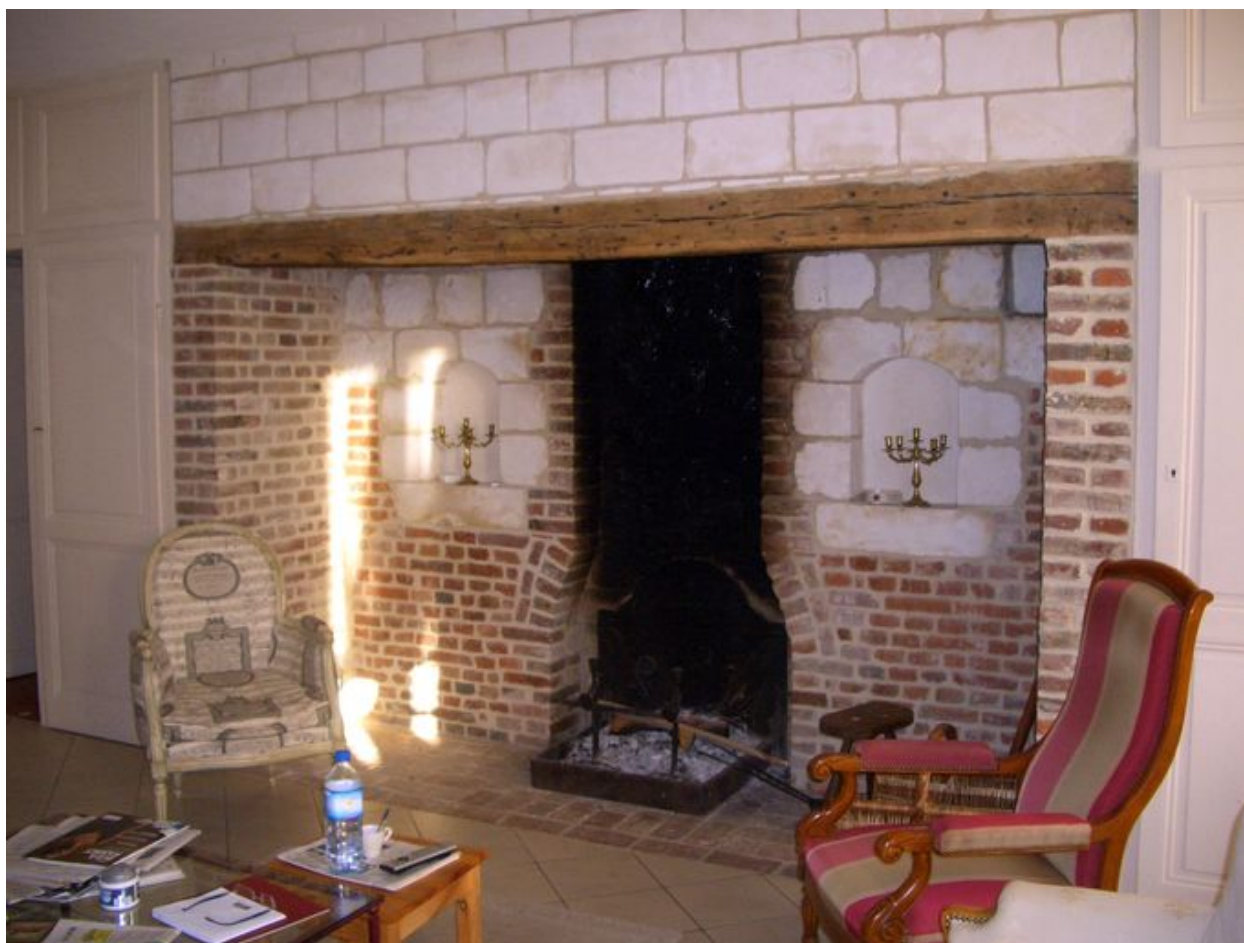
Exemple de cheminée de construction soignée, composée de moellons de pierre calcaire et jambes de brique, percée de deux niches cintrées et d'un foyer à conduit.

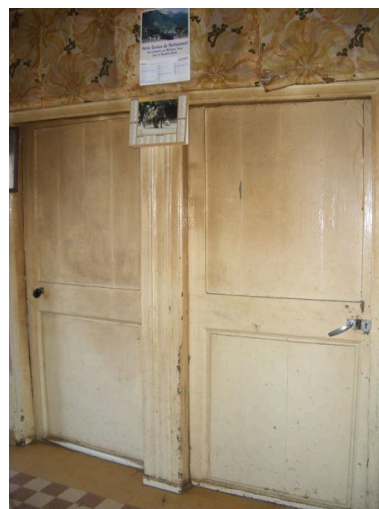
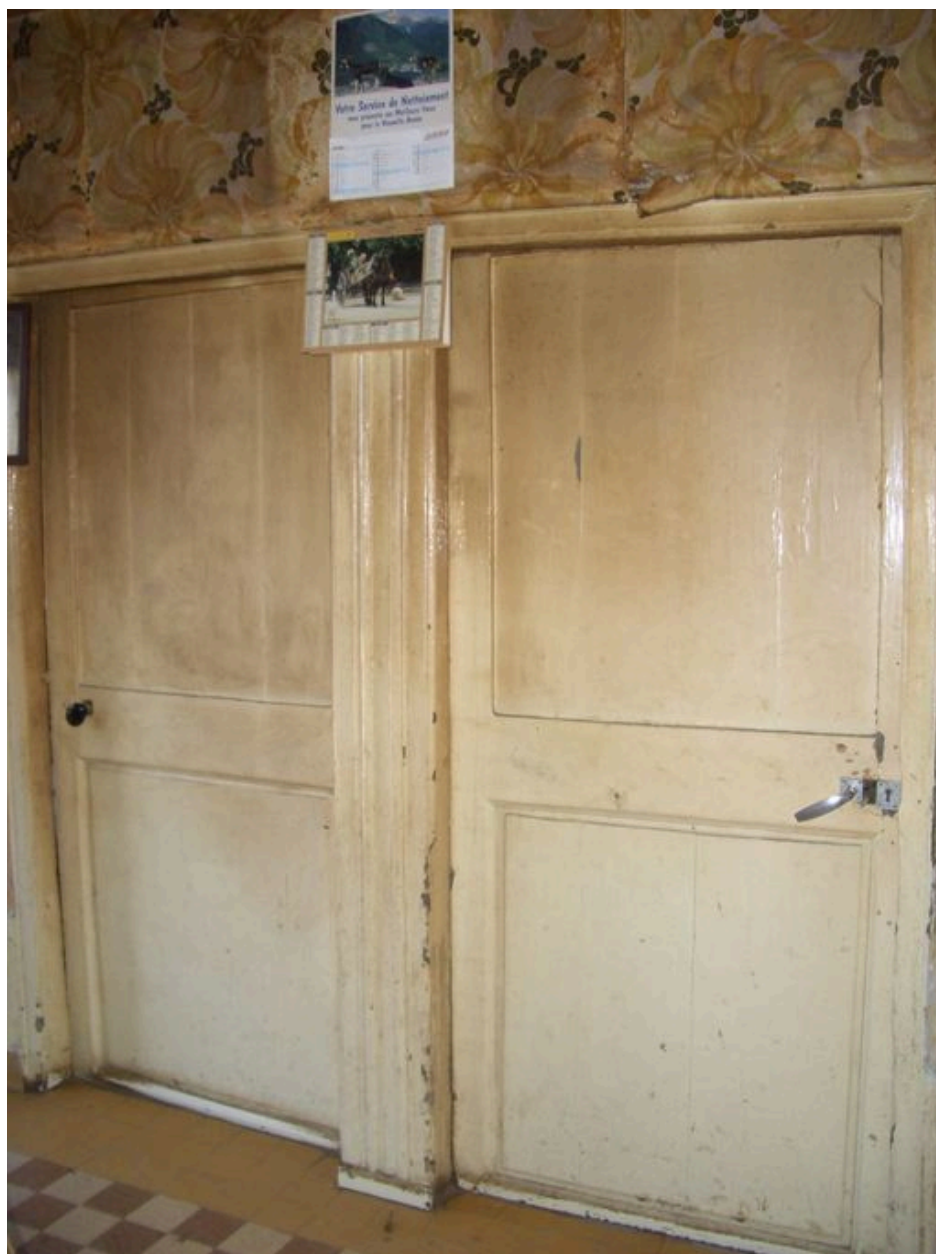
Autre exemple de la disposition des deux portes menant de la salle commune aux deux "cabinets" ou chambres.

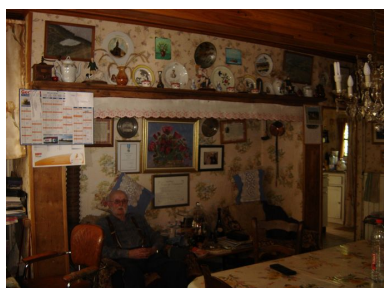
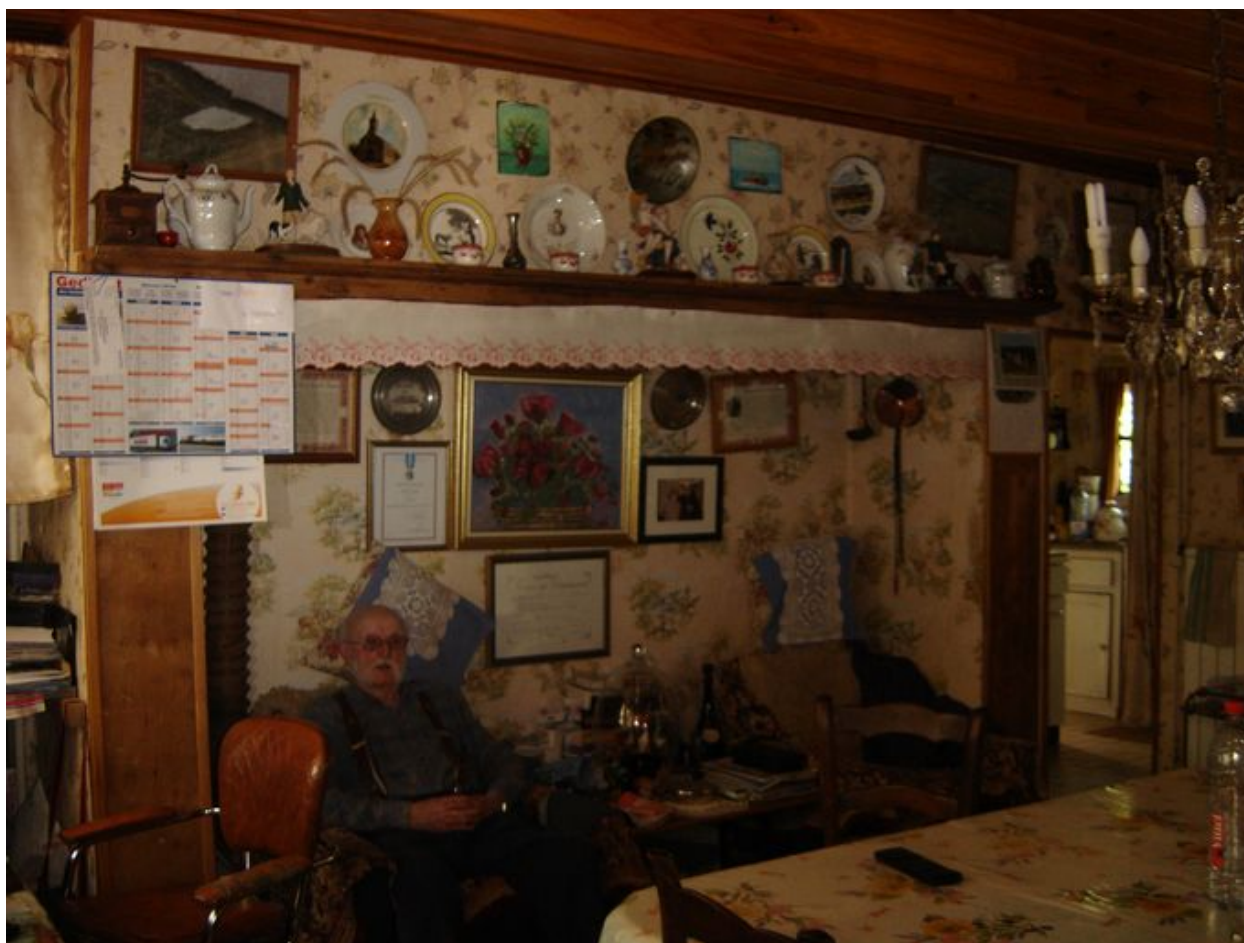
Exemple d'aménagement moderne des cheminées traditionnelles.

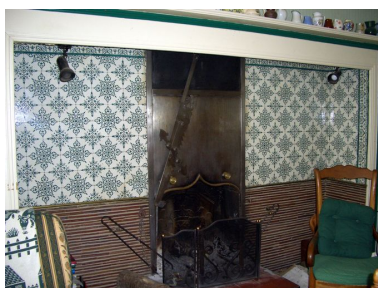
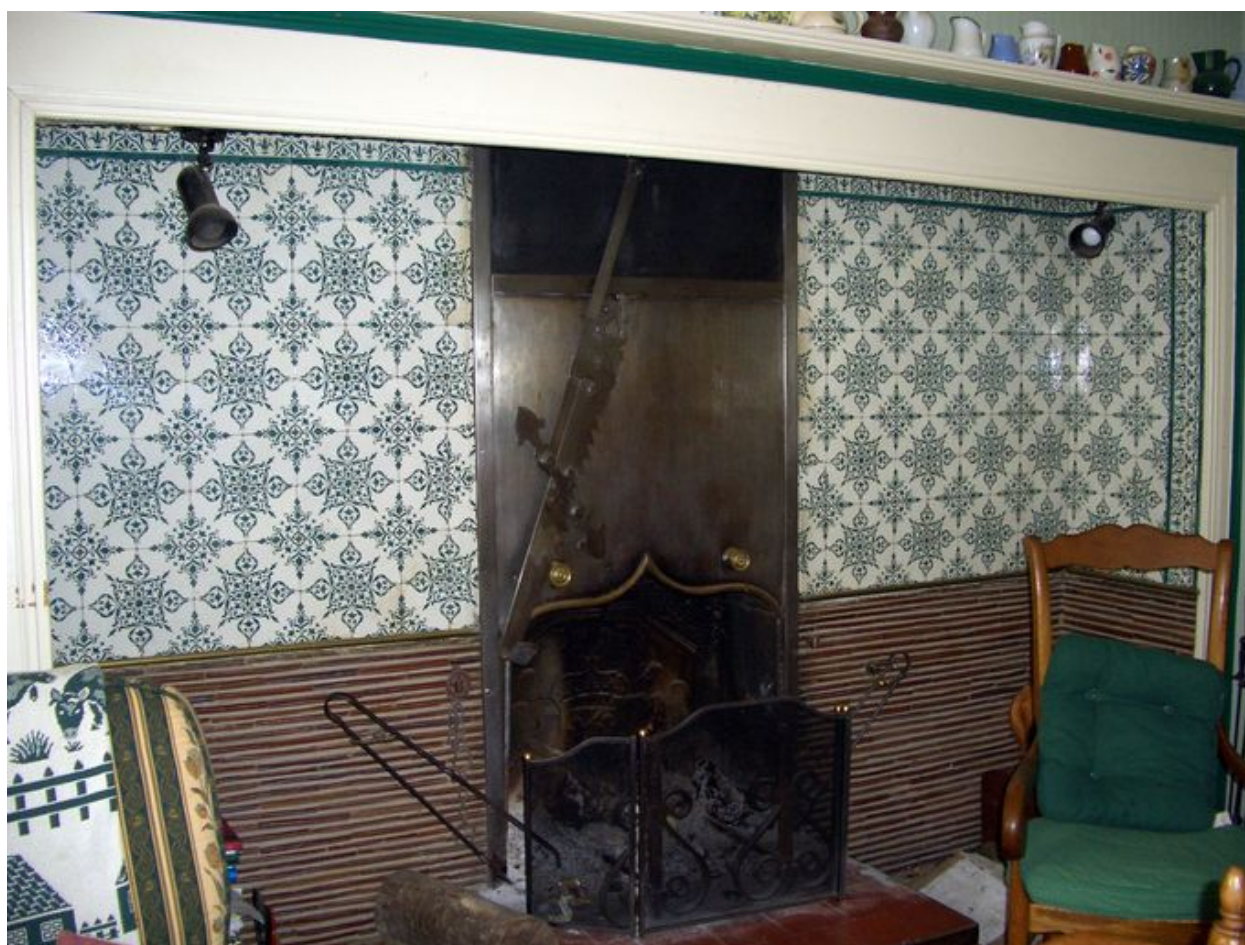
Vue d'une cheminée traditionnelle avec carreaux de céramique et foyer à la prussienne.

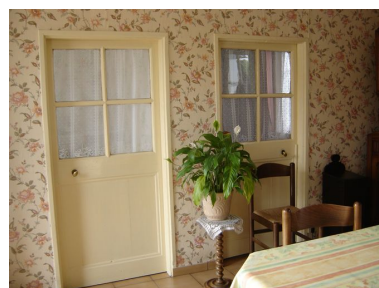
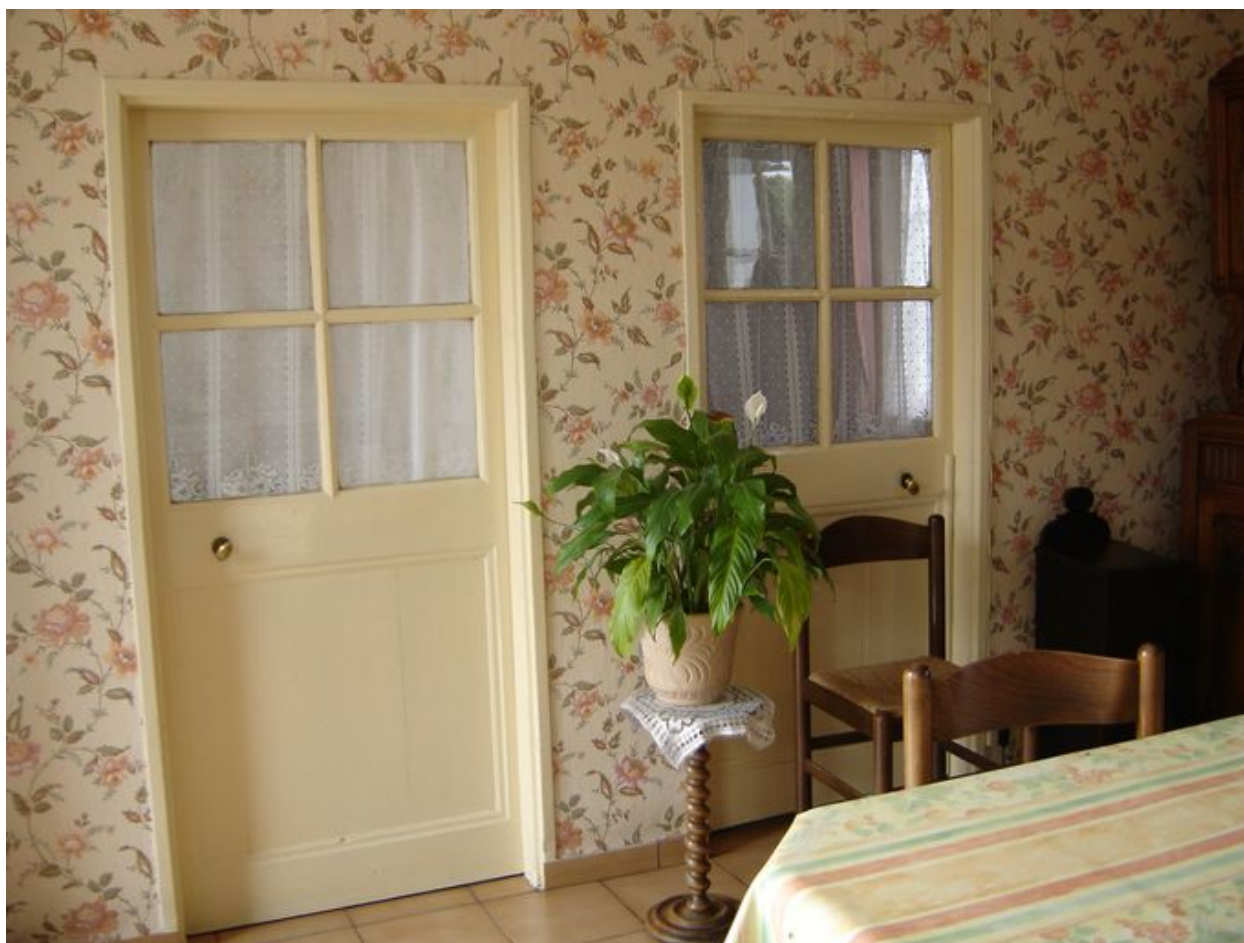
Emplacement des deux portes donnant accès, depuis la salle commune, aux deux chambres.

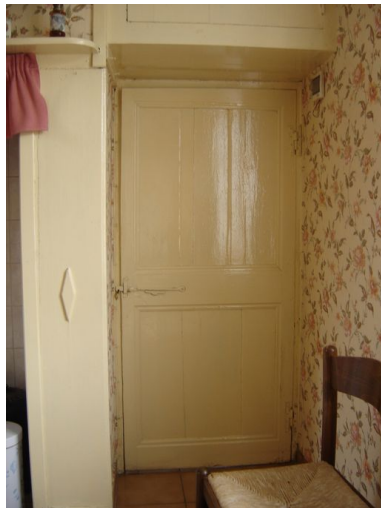
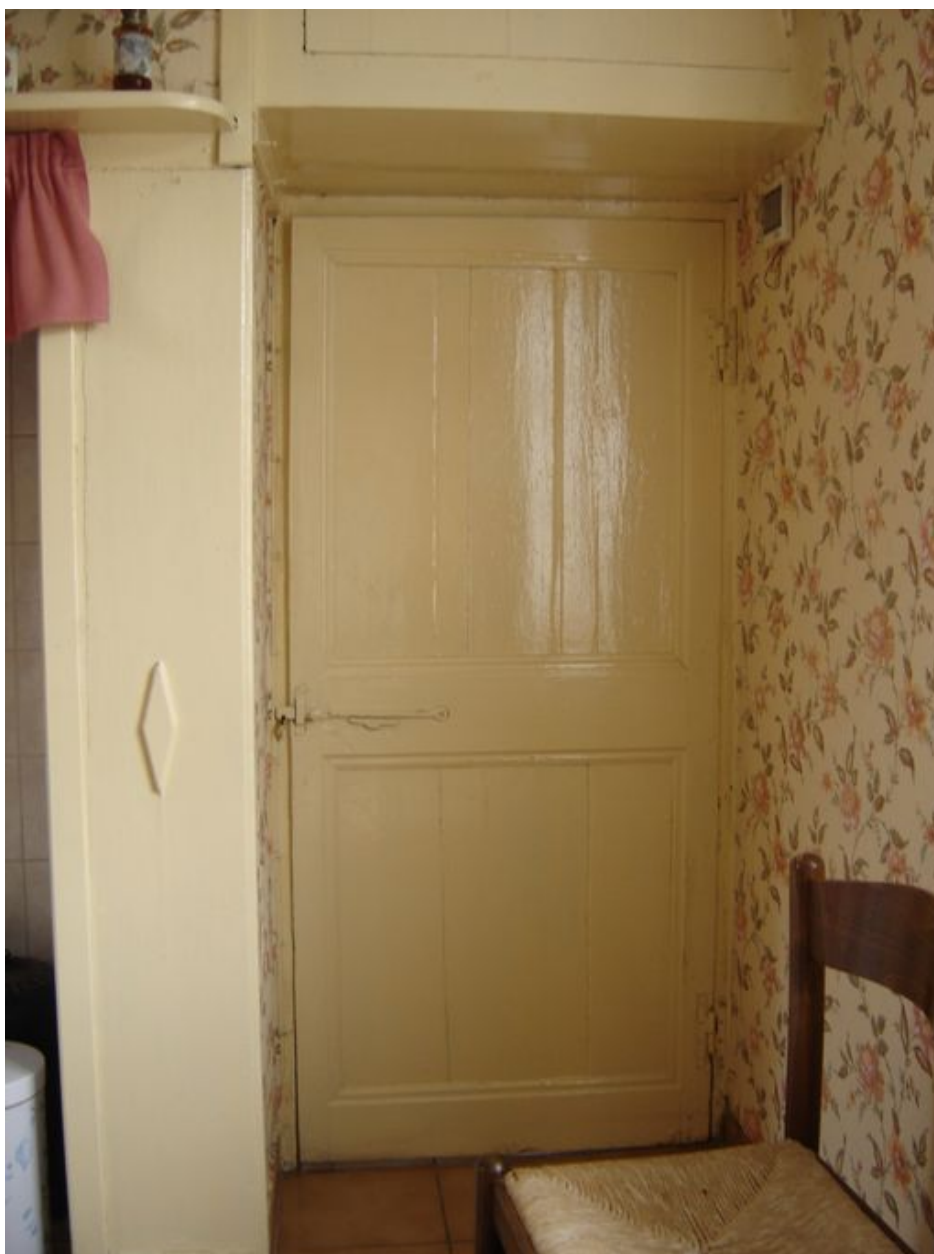
Porte située sous le placard  
à confiture, à droite de la  
cheminée, permettant l'accès à la  
seconde salle ou à une chambre.

Porte située sous le placard à confiture, à droite de la cheminée, permettant l'accès à la seconde salle ou à une chambre.

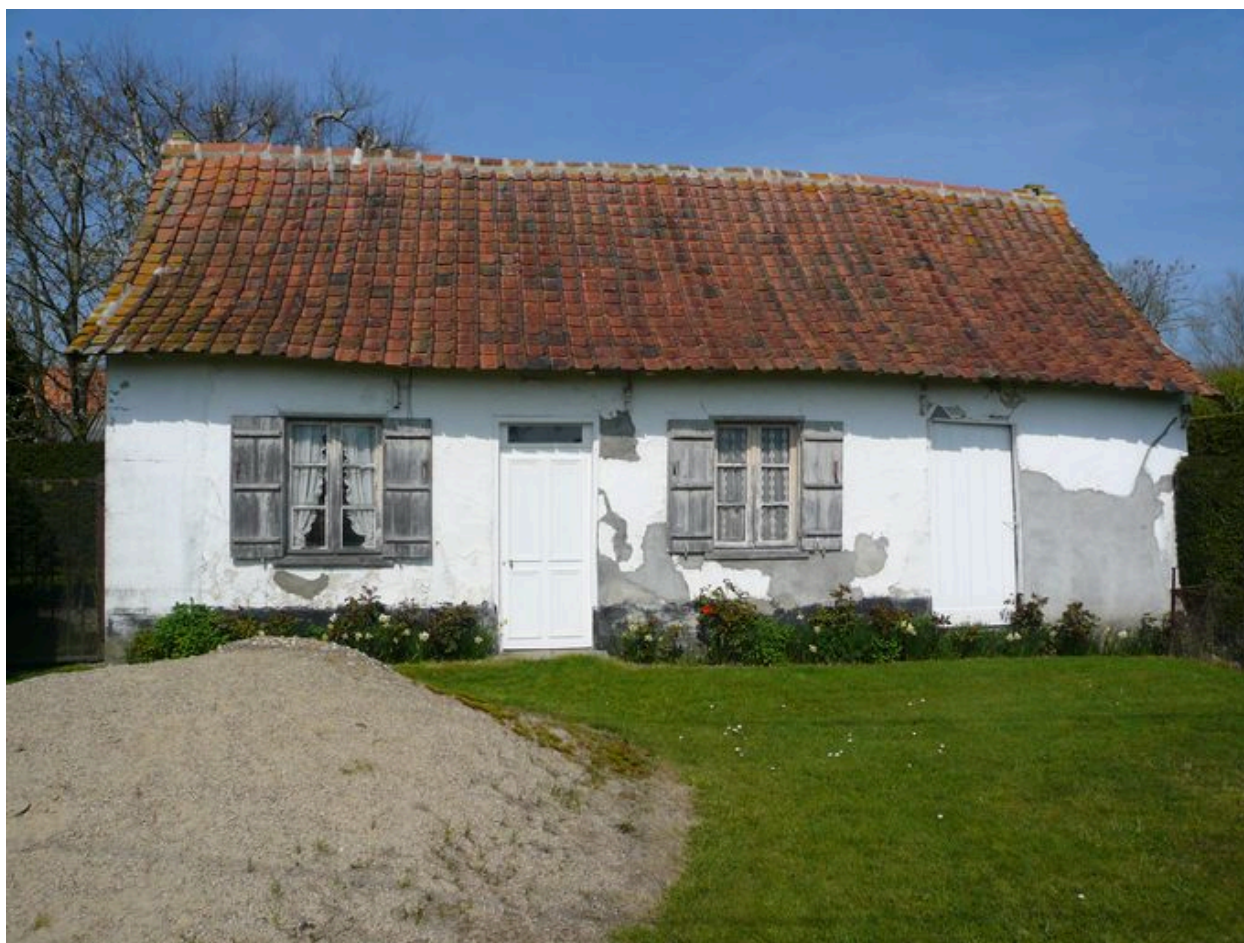
IVR22\_20078005909NUCA

Vue d'une maison à Favières dont l'architecture rappelle celle des maisons traditionnelles de l'arrière-pays maritime.

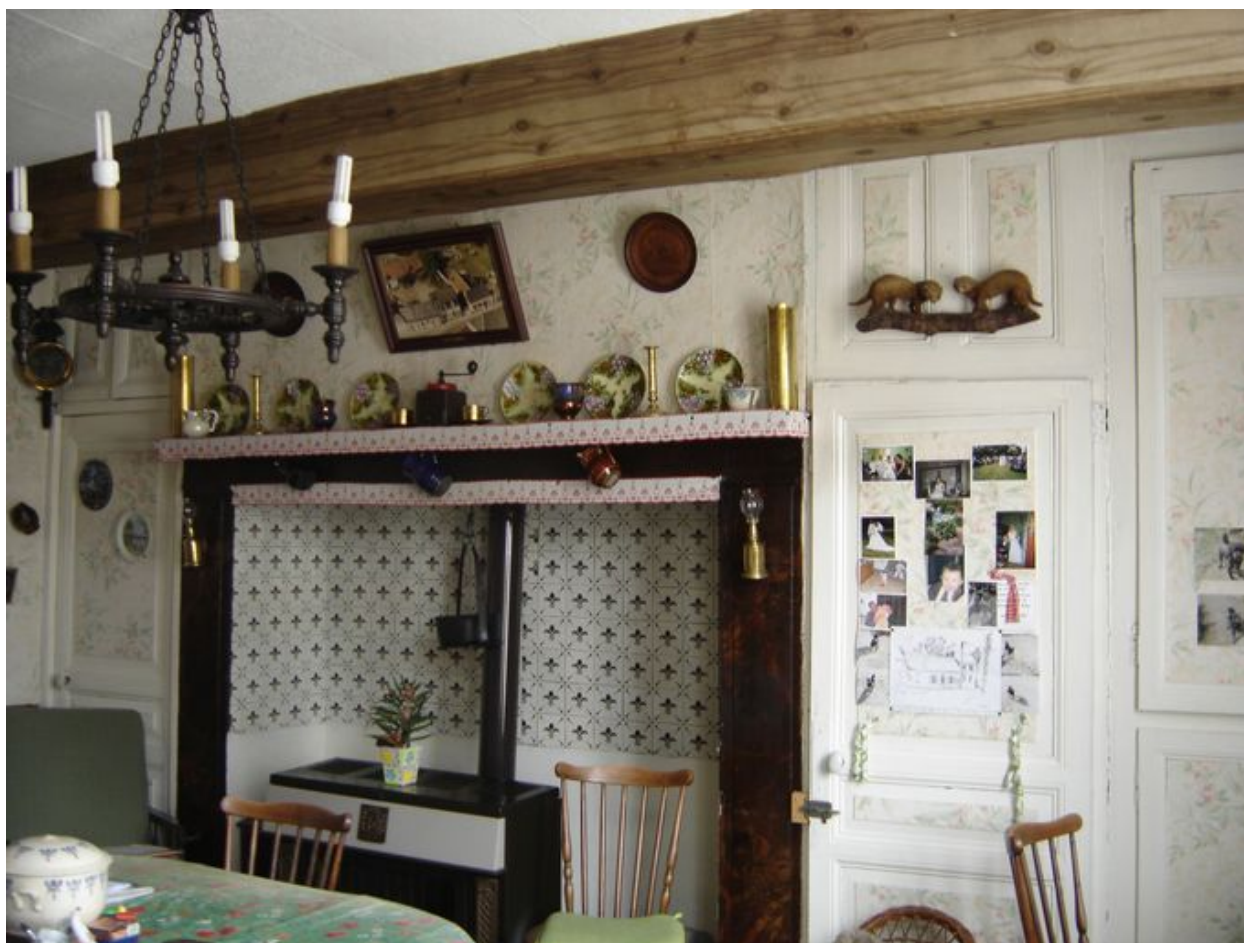
Vue du mur de la salle commune présentant la disposition de la cheminée picarde et des placards intégrés.

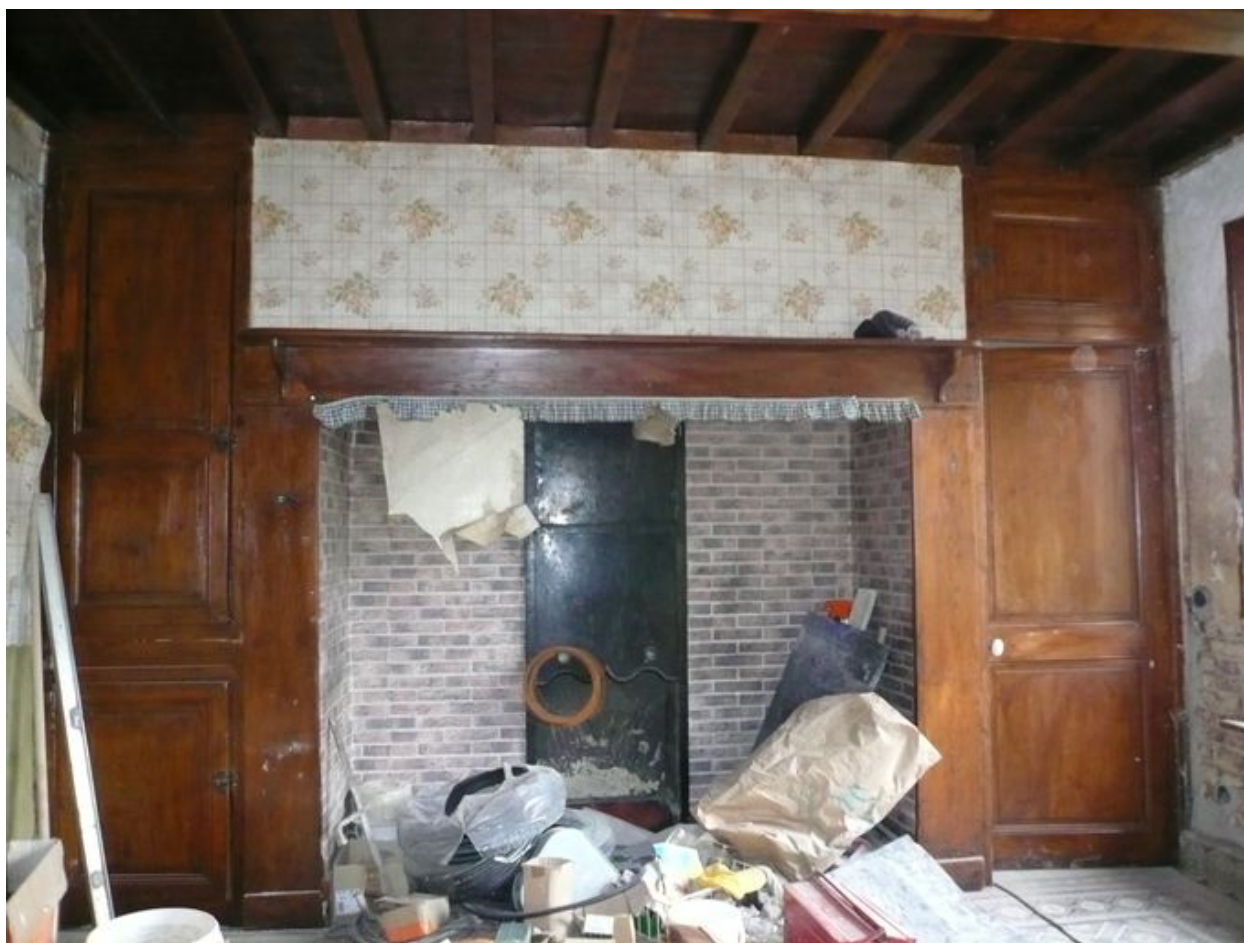
Vue d'une cheminée picarde flanquée de part et d'autre de placards intégrés et d'une porte donnant accès à la chambre.

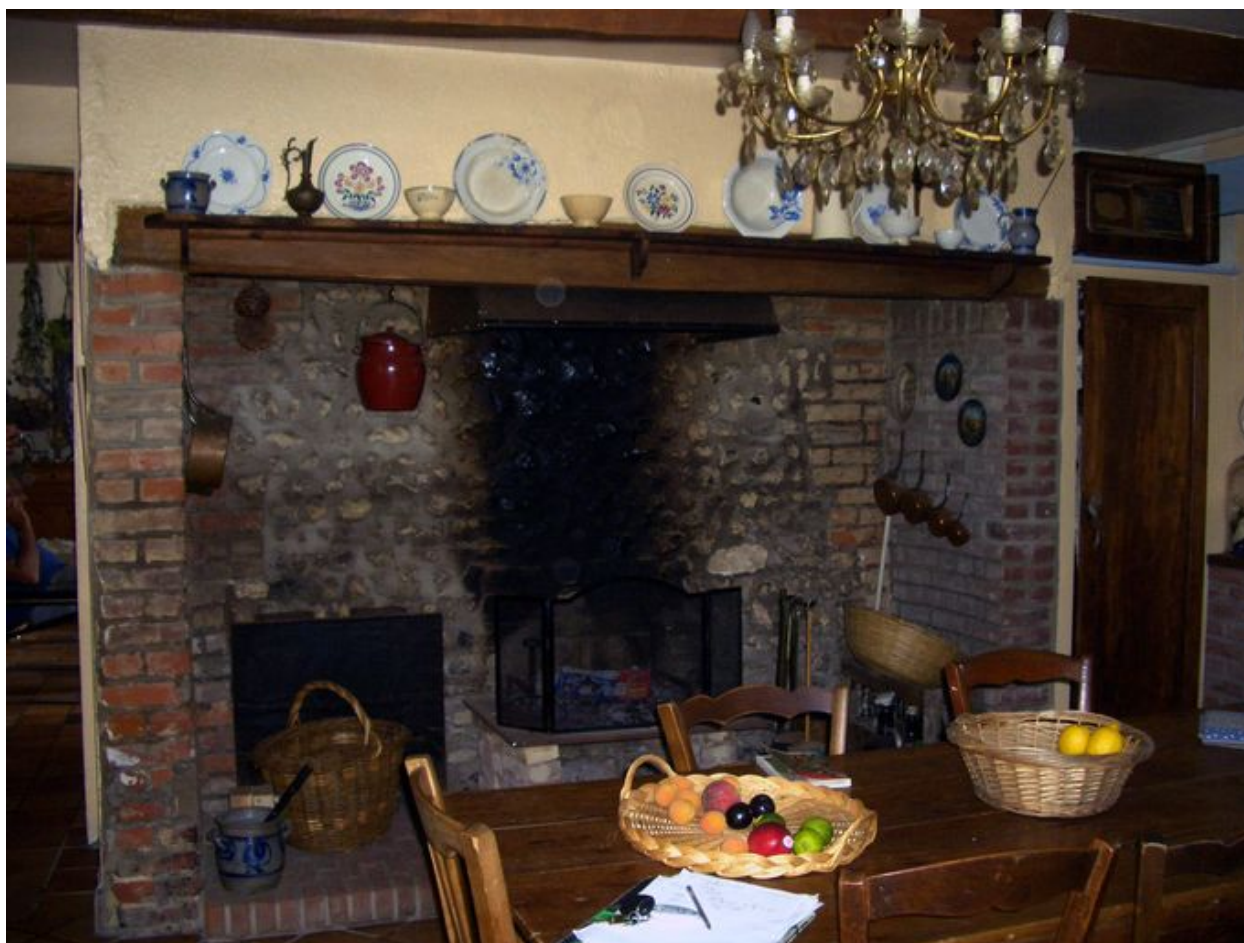
Exemple de cheminée composée d'un blocage de silex avec jambages en brique.

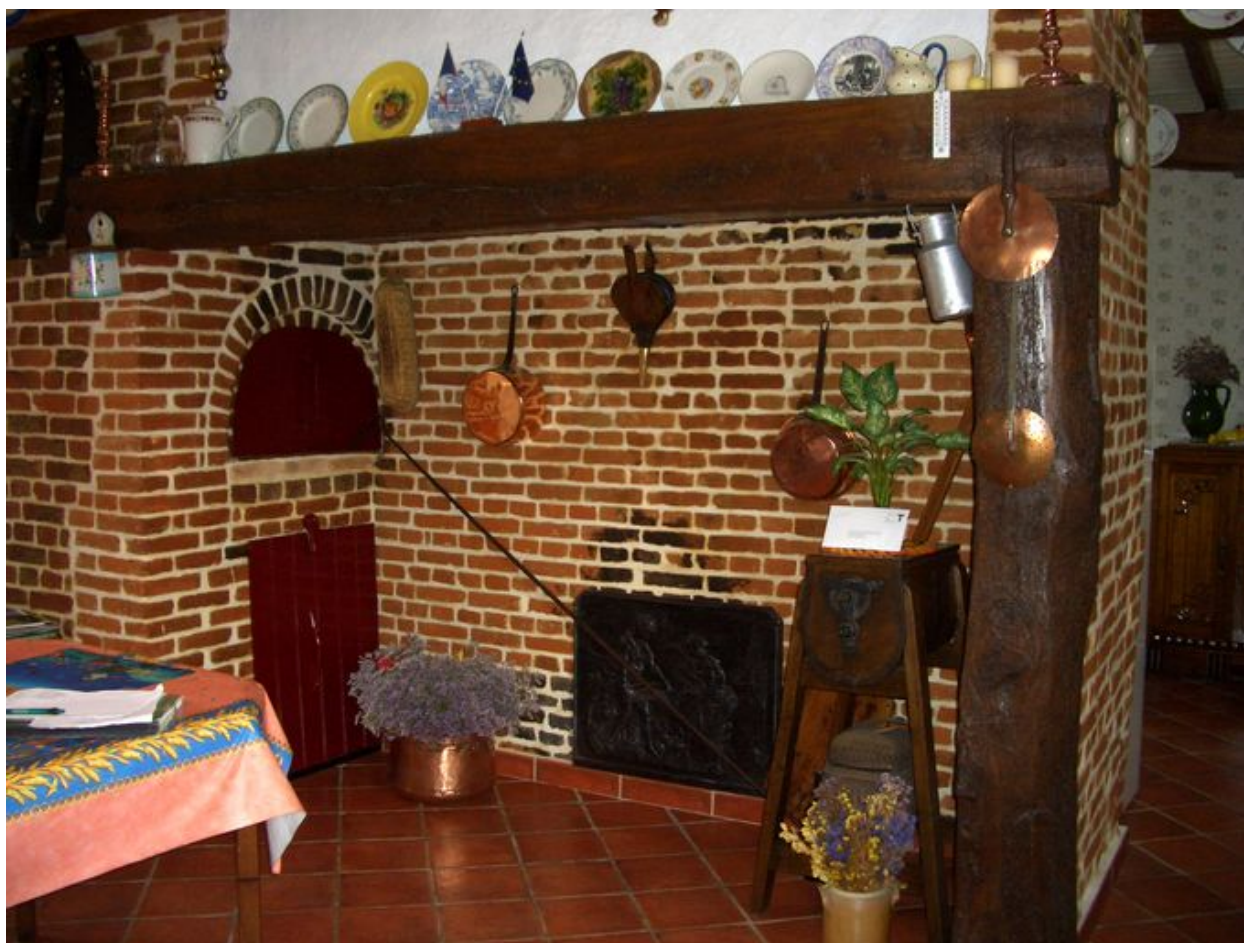
Vue d'une cheminée traditionnelle avec four à pain sur le côté gauche et cafourneau en-dessous.

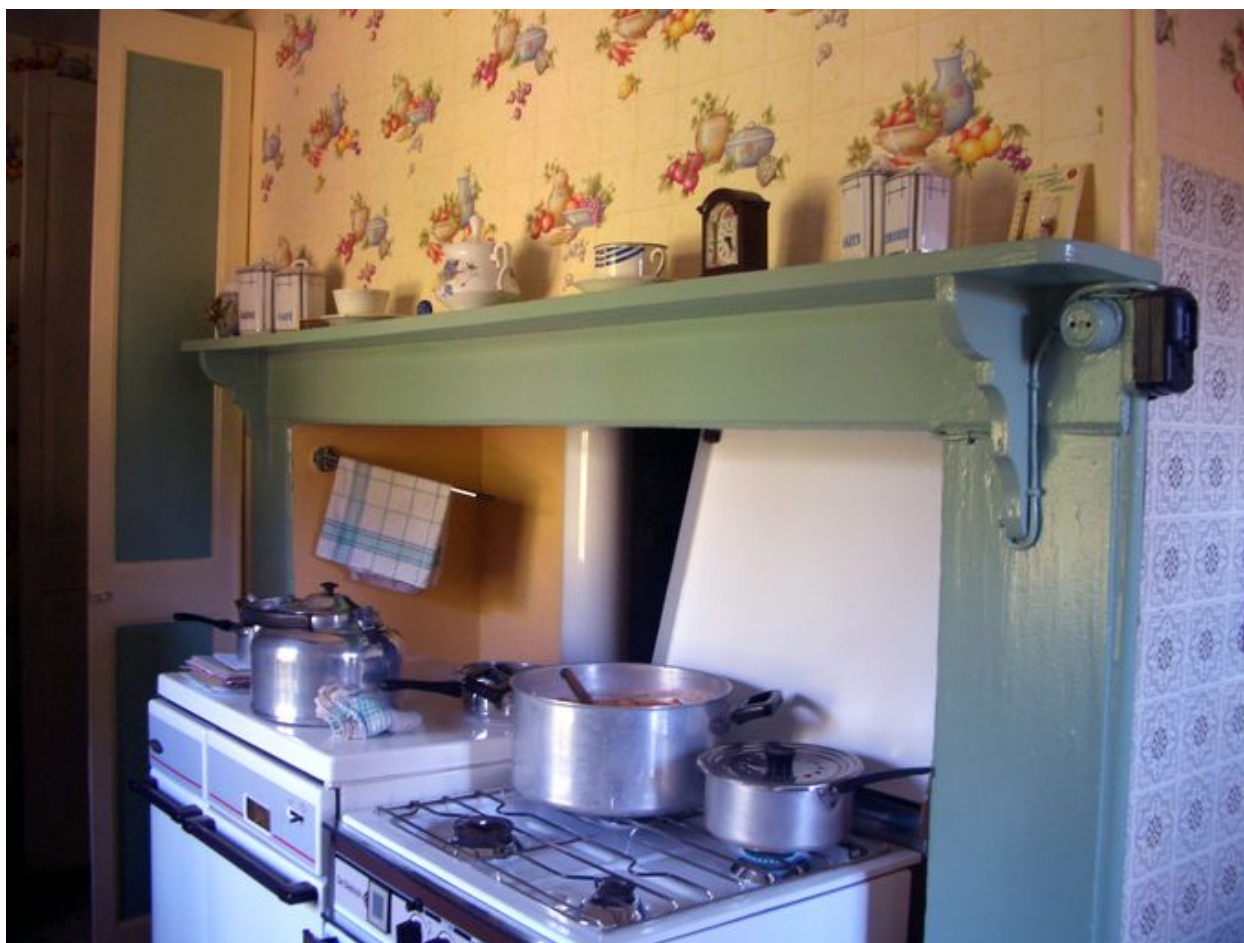
Vue d'une cheminée traditionnelle avec tablette supportée par deux corbeaux sculptés ; aménagement moderne pour la cuisine.
