Hauts-de-France, Oise  
Vrocourt  
le Clos-Guidon

## Ancien moulin à huile du Clos-Guidon, devenu usine de matériel optique Duru, puis scierie Sanglier

Numéro de dossier : IA60001596  
Date de l'enquête initiale : 2003  
Date(s) de rédaction : 2003  
Cadre de l'étude : patrimoine industriel arrondissement de Beauvais  
Degré d'étude : étudié  
Référence du dossier Monument Historique : PA60114988

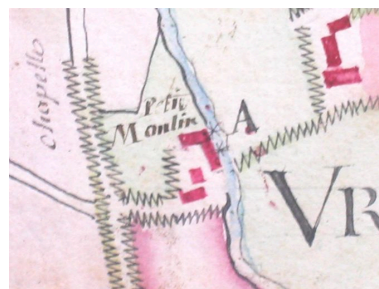
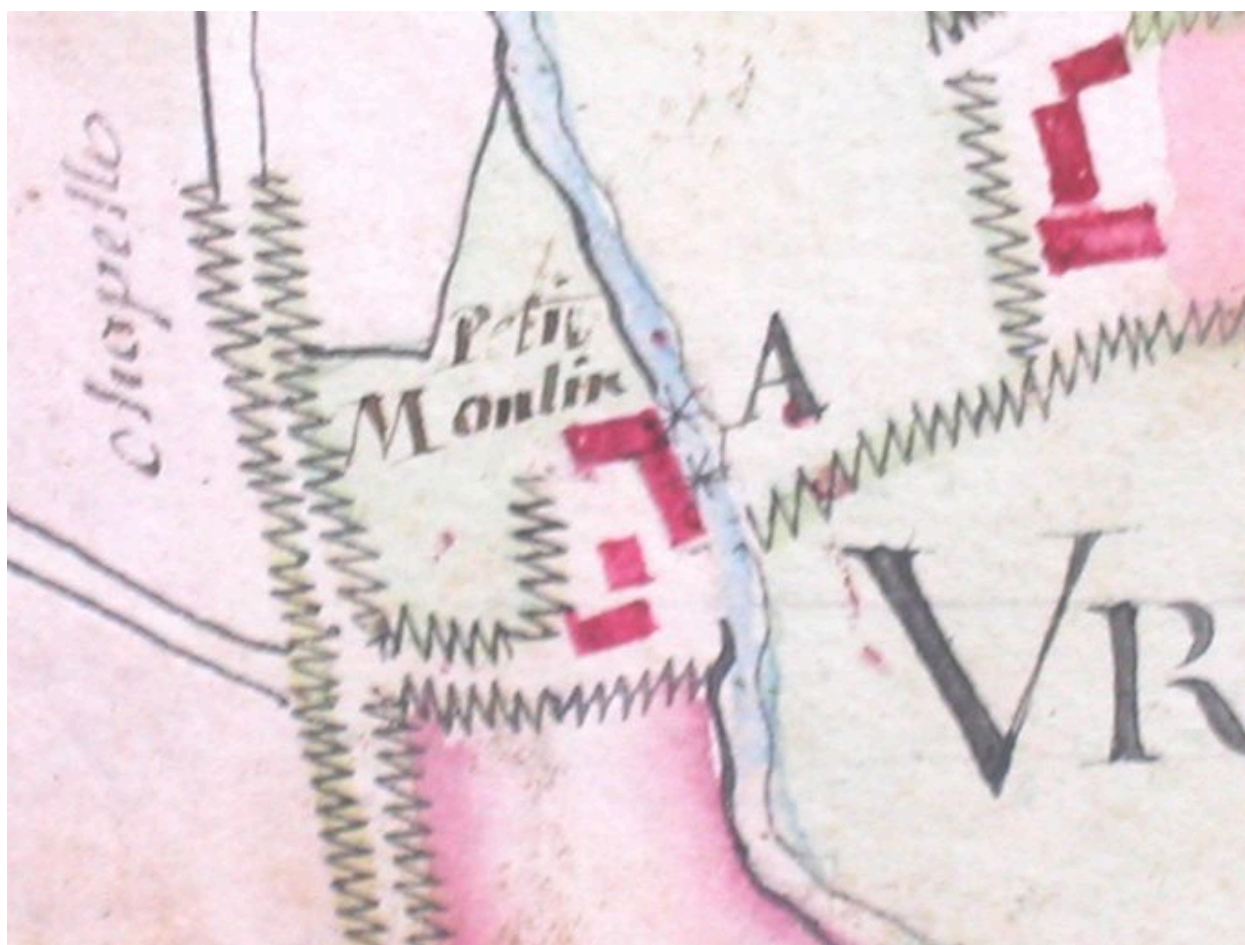
Plan du moulin du Clos-Guidon, extrait du plan d'intendance de la commune de Vrocourt, Devert (arpenteur), 22 juin 1785.  
Phot. Fournier Bertrand (reproduction)  
IVR22\_20026001471NUCAB

Plan du moulin du Clos-Guidon, extrait du plan d'intendance de la commune de Vrocourt, Devert (arpenteur), 22 juin 1785.

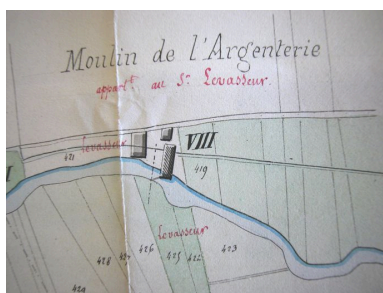
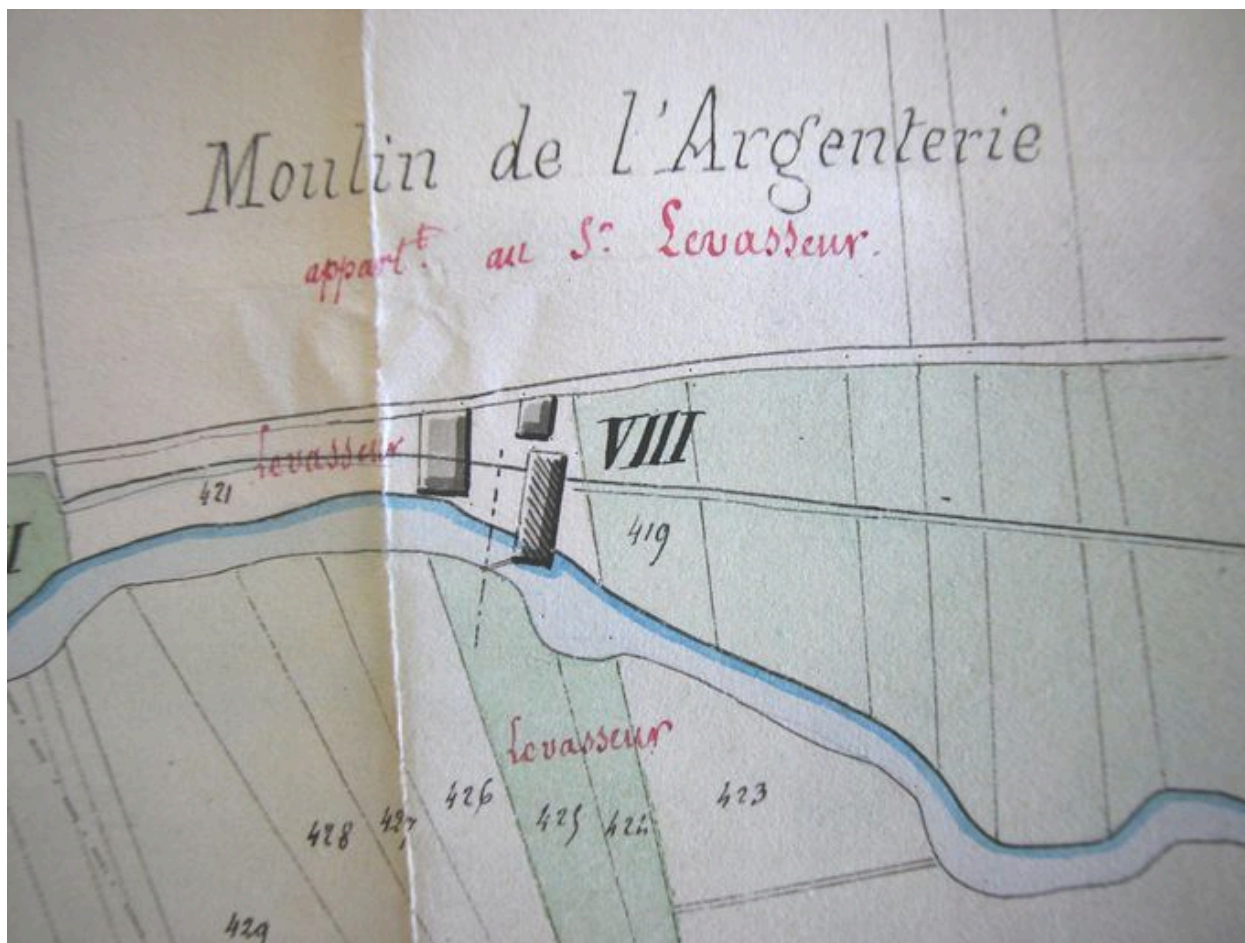
Plan du moulin de l'Argenterie appartenant à Levasseur, annexé au nouveau projet de règlement d'eau, 21 avril 1856.  
Phot. Fournier Bertrand (reproduction)  
IVR22\_20026001468NUCAB

Plan du moulin de l'Argenterie appartenant à Levasseur, annexé au nouveau projet de règlement d'eau, 21 avril 1856.

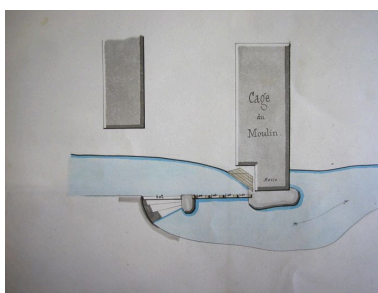
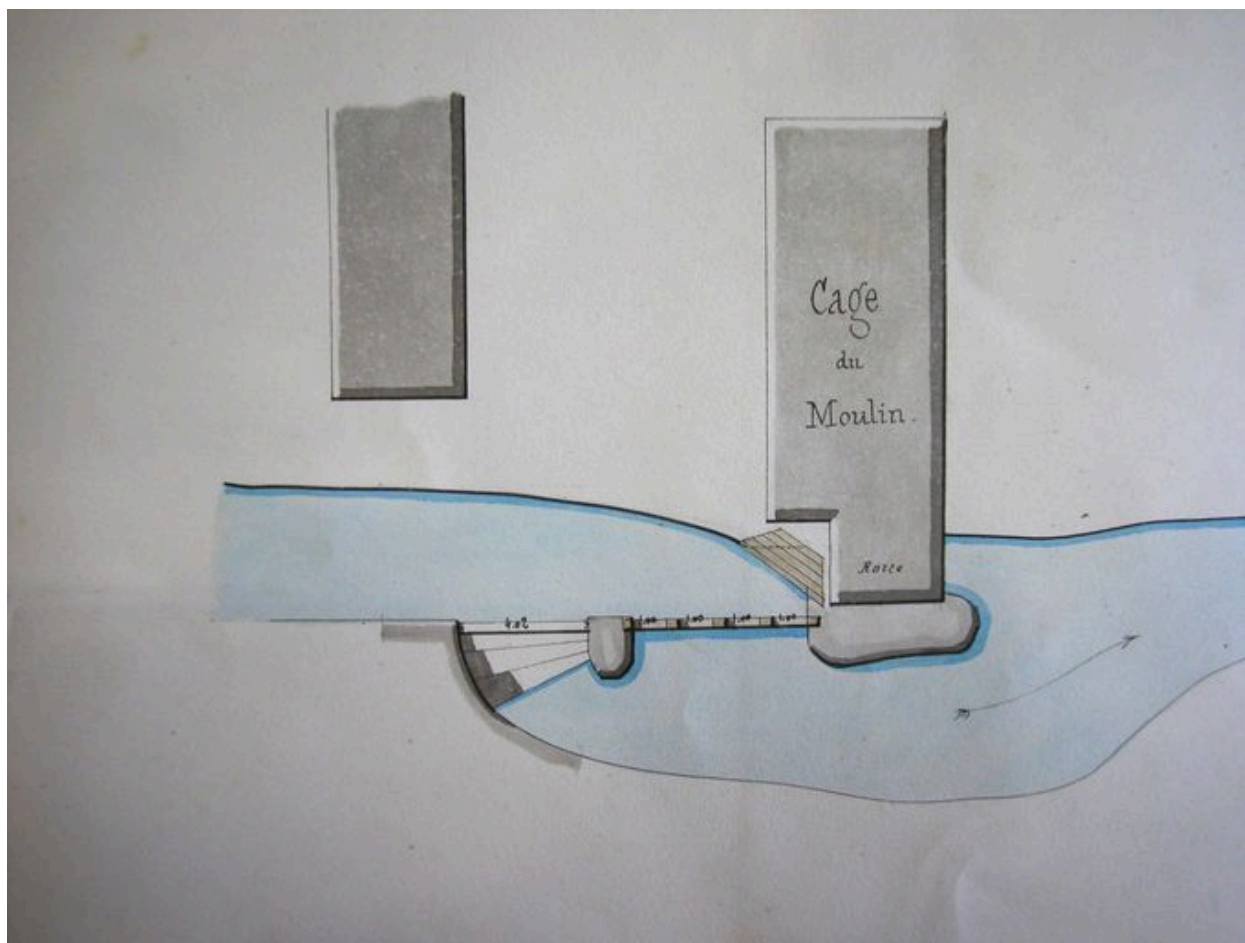
Plan détaillé du moulin de l'Argenterie à Vrocourt, 21 avril 1856.  
Phot. Fournier Bertrand (reproduction)  
IVR22\_20026001472NUCAB

Plan détaillé du moulin de l'Argenterie à Vrocourt, 21 avril 1856.

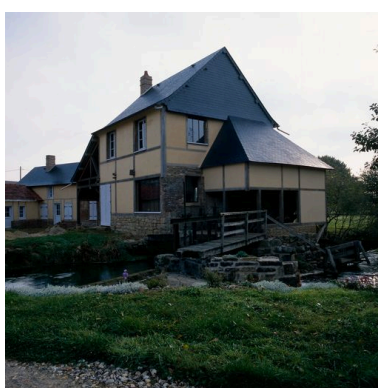
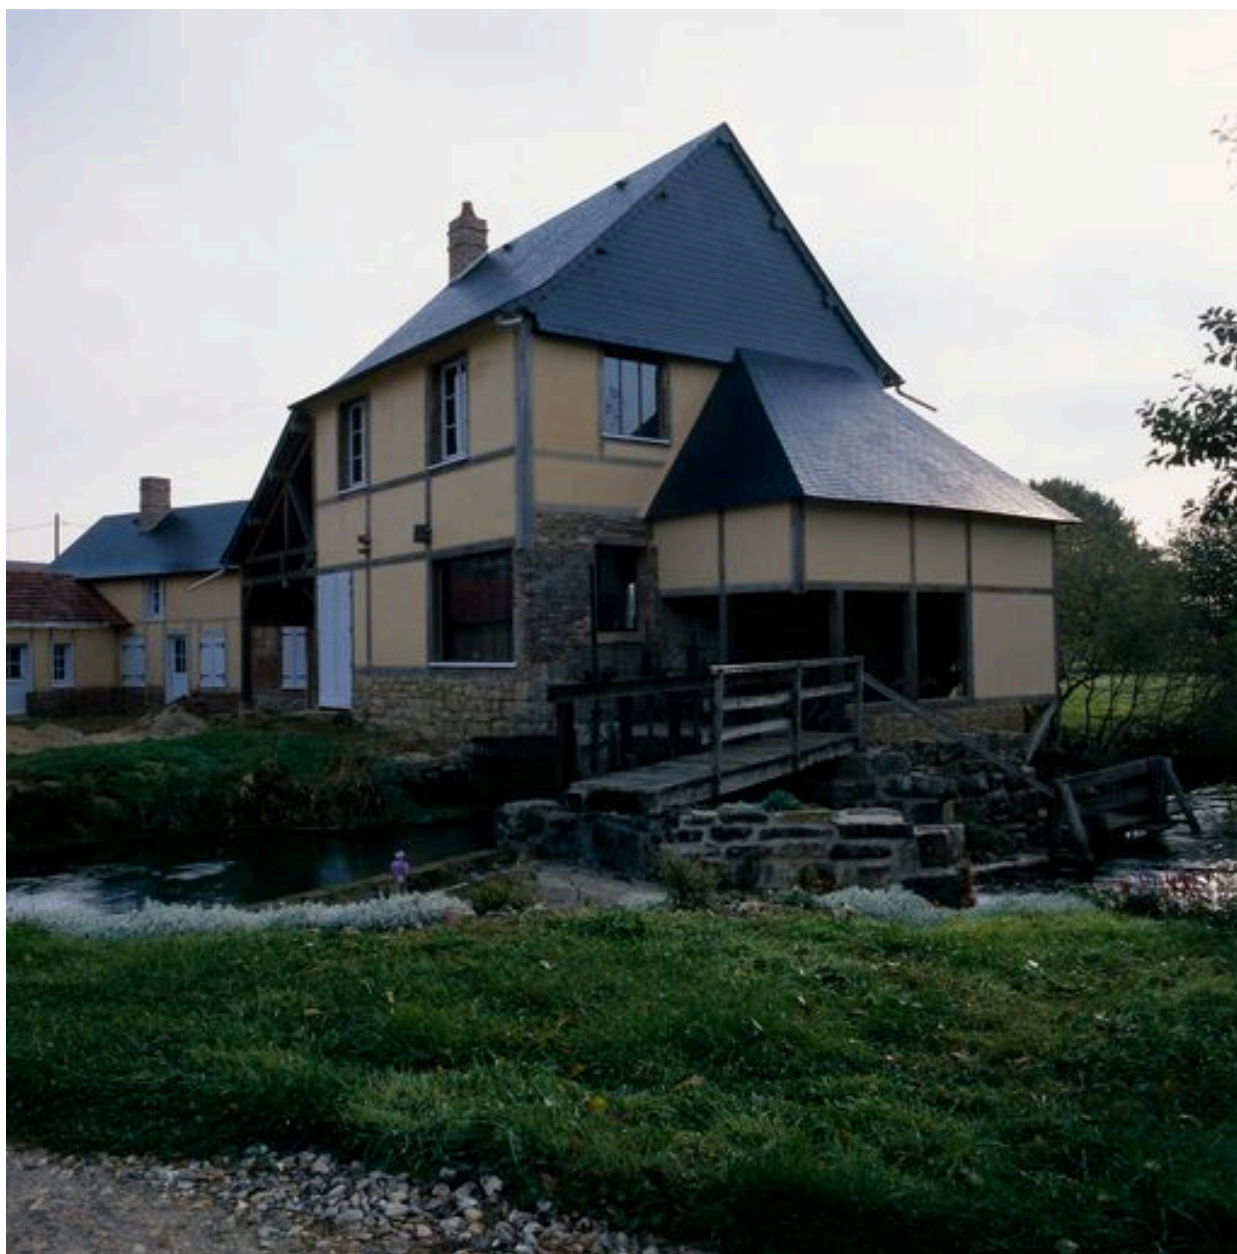
Atelier de fabrication et la cage abritant la roue hydraulique.  
Phot. Thierry Lefébure  
IVR22\_20026001113XA

Atelier de fabrication et la cage abritant la roue hydraulique.

L'équipement hydraulique se compose de 4 vannes de décharge, plus une vanne mouloire oblique et d'un déversoir. La roue par dessus qui actionne les quatre engrenages, mesure 4,44 m de diamètre pour une largeur de 1,35 m. Elle est refaite par Alfred Welnski en 1936 et alimente les machines jusqu'en 1953, date à laquelle l'énergie hydraulique est abandonnée au profit de l'énergie électrique. Parmi ces machines, il subsistait avant 1998 la scie à ruban Guilliet et fils, équipé d'un volant de 1,10 m de diamètre et d'un ruban de 6,90 m de long sur 9 cm de large. Ce matériel a aujourd'hui disparu.

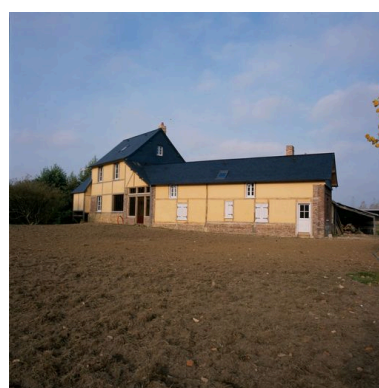
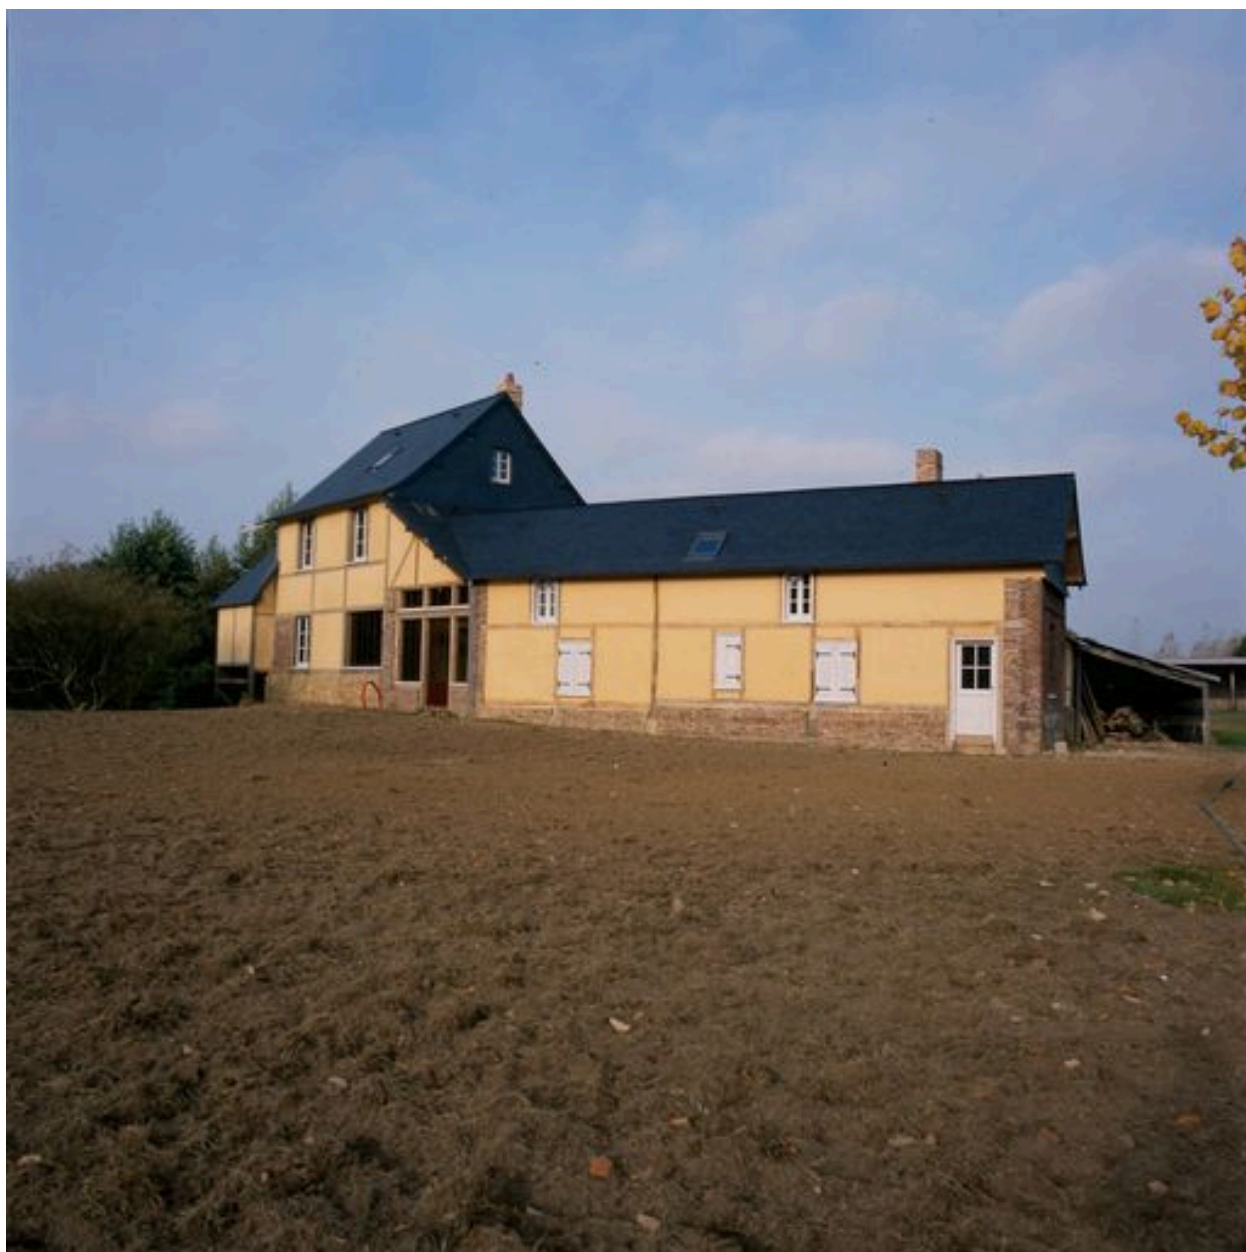
Façade est de l'atelier de fabrication et du logement attenant.  
Phot. Thierry Lefébure  
IVR22\_20026001112XA

Façade est de l'atelier de fabrication et du logement attenant.

Le moulin du Clos-Guidon, construit sur la rive gauche du Thérain, entre le hameau de Balleux et le village de Vrocourt, se compose de cinq bâtiments distincts. L'atelier est construit en pan de bois et torchis, reposant sur un solin de brique et pierre. L'élévation était autrefois masquée par un enduit de plâtre. Un des pignons, orienté vers la rivière est recouvert d'un essentage d'ardoise. L'un des versants de la toiture a été refait en ardoises fibrociment. L'atelier est flanqué par la cage du moulin abritant la roue à aubes par dessous. L'ancienne habitation de meunier est en pan de bois orthogonal reposant sur un soubassement de brique et de pierre. Il est recouvert d'une toiture en ardoise de Fumay.

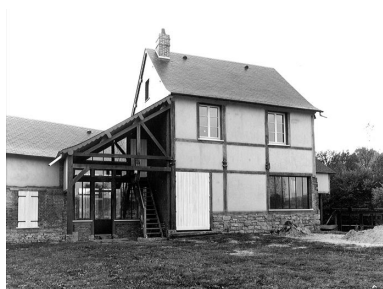
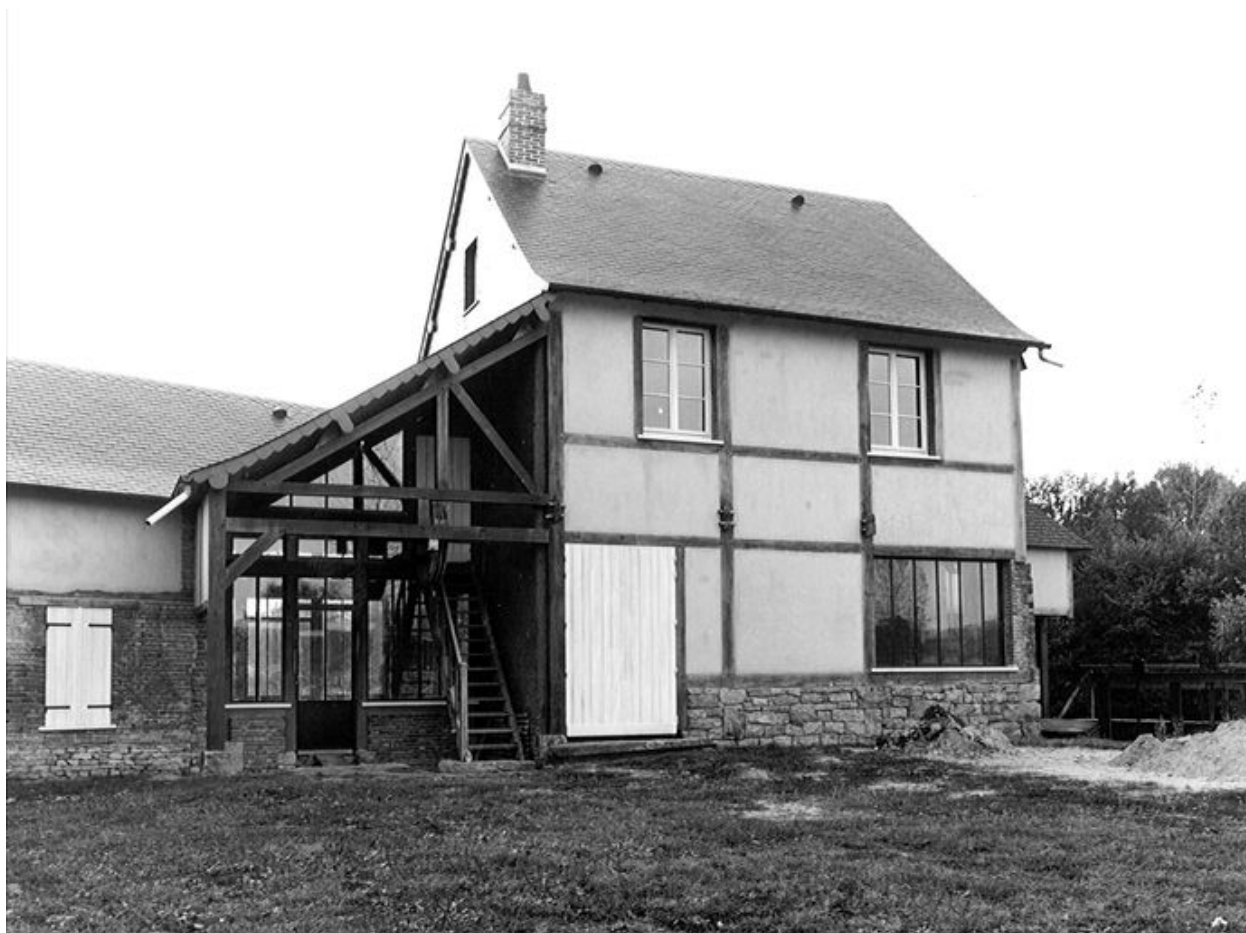
Façade ouest de  
l'atelier de fabrication.  
Phot. Thierry Lefébure  
IVR22\_20026001086X

Façade ouest de l'atelier de fabrication.

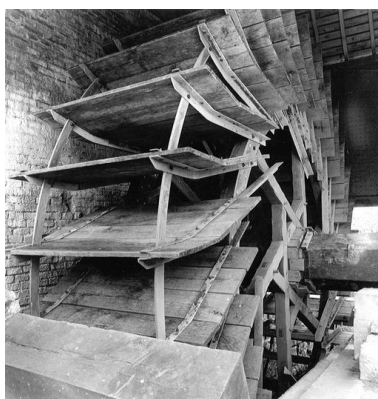
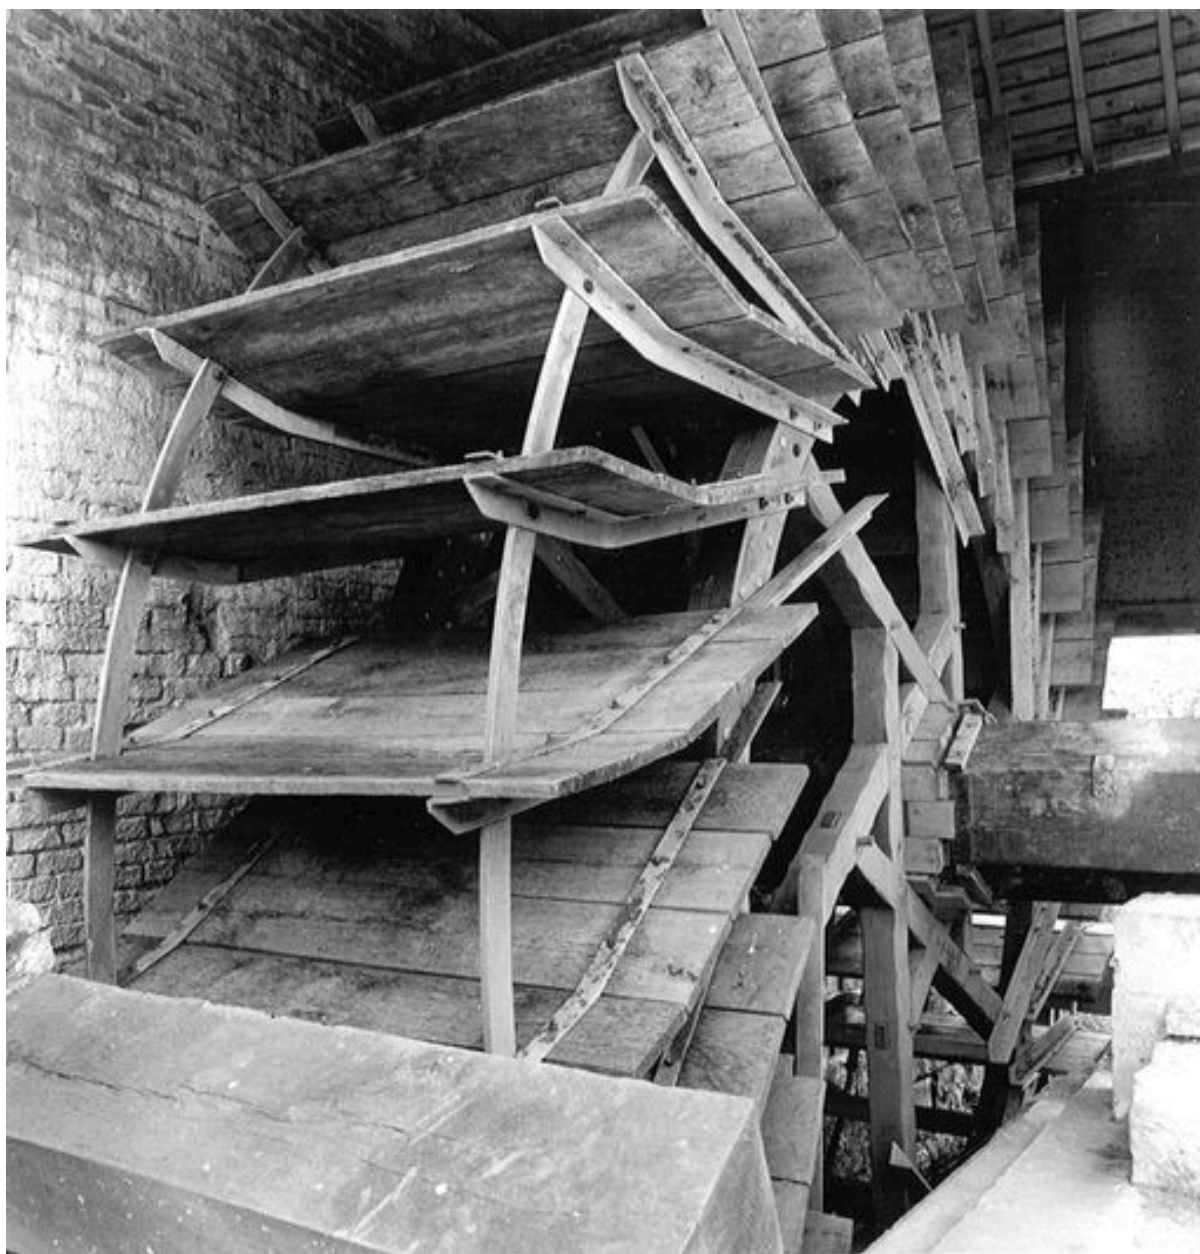
Détail de la roue  
hydraulique verticale.  
Phot. Thierry Lefébure  
IVR22\_20026001064X

Détail de la roue hydraulique verticale.

Roue hydraulique verticale restaurée.
