Hauts-de-France, Oise
Saint-Leu-d'Esserent
33 quai d' Amont, place Baroche

Ancienne féculerie de pomme de terre, devenue sucrerie de betteraves Baroche, puis Compagnie Sucrière, puis Sucreries du Soissonnais et Compagnie Sucrière, puis usine de produits pharmaceutique Norchim

Numéro de dossier : IA60001802
Date de l'enquête initiale : 2010
Date(s) de rédaction : 2011
Cadre de l'étude : patrimoine industriel le bassin creillois
Degré d'étude : étudié

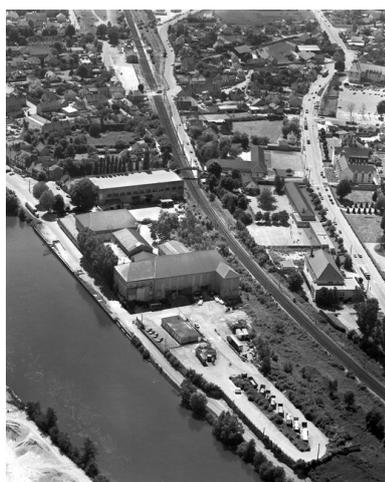
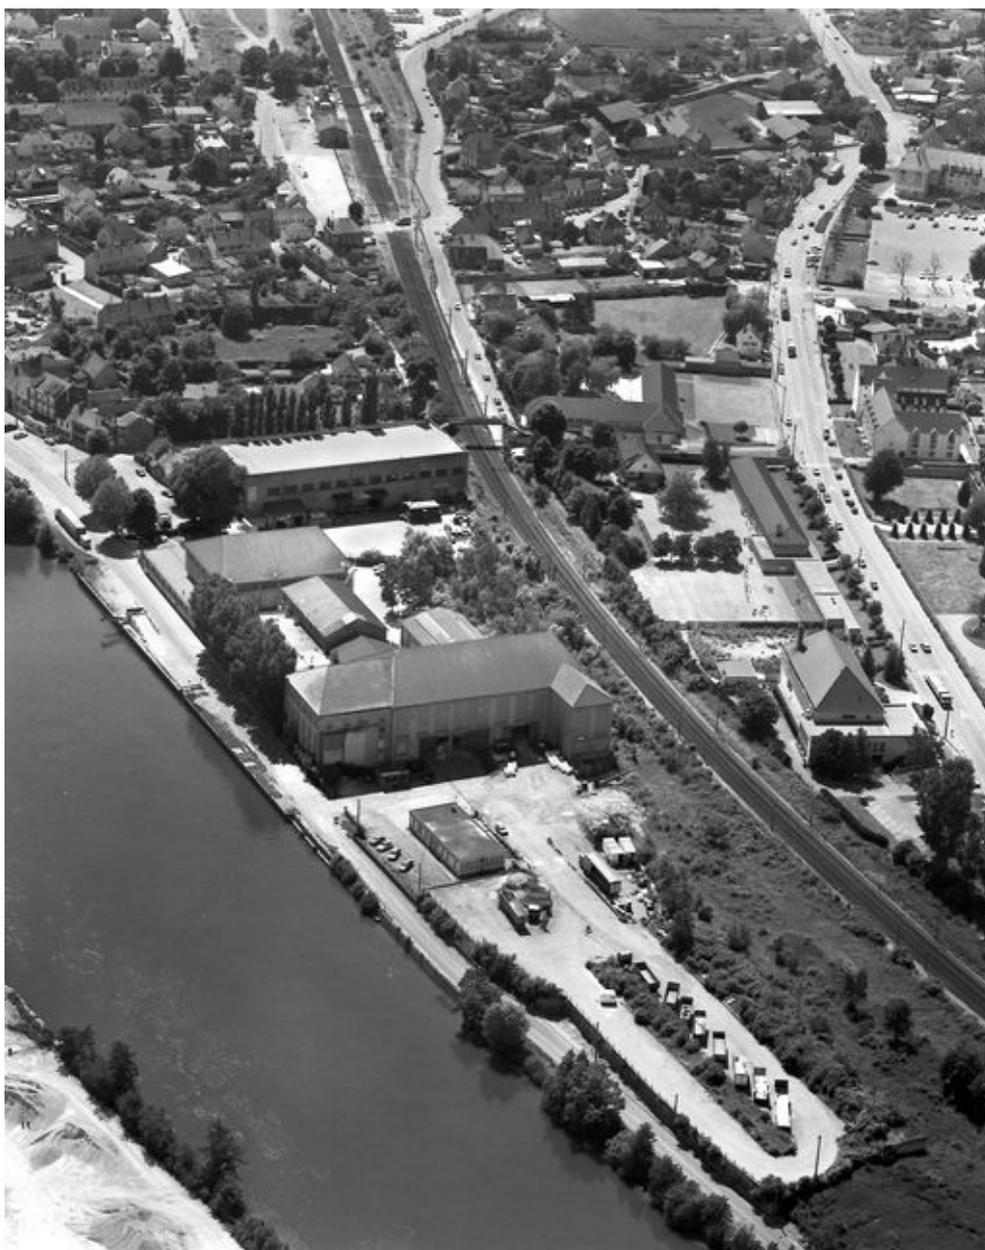
Vue aérienne vers le sud-ouest de la sucrerie, 1995 (Sanson Aviation).
Phot. Sanson Aviation
IVR22_19956000851X

Vue aérienne vers le sud-ouest de la sucrerie, 1995 (Sanson Aviation).

Le site de la sucrerie est sur une parcelle allongée entre l'Oise et le chemin de fer. L'entrée du site s'ouvre sur le bâtiment des bureaux en pierre (en rez-de-chaussée surélevé) couvert d'un toit à longs pans et croupe (croupe ronde pour la partie ouest) en tuile mécanique. La façade donnant sur l'Oise est rythmée par 11 travées vitrées. A l'arrière de ce bâtiment les anciens ateliers (menuiserie, garage, mécanique, électricité et magasins) sont une construction carrée en maçonnerie et pierre (seulement pour la façade donnant sur l'Oise). Le toit en tuile mécanique est à longs pans et croupes. Les chaînes d'angle harpées sont en pierre de taille. Le bâtiment comporte dans sa partie haute des vitrages (24 carreaux par baies) qui sont présents sur les quatre façades. Dans le prolongement des bureaux, le long de l'Oise, l'ancien bâtiment de diffusion est une construction en maçonnerie comportant 4 travées autrefois vitrées et actuellement bouchées par des tôles ondulées. L'ancien bâtiment de fabrication est une construction en pierre (façade sur l'Oise), parpaings de béton et maçonnerie partiellement essentée de tôle. La façade sur l'Oise est rythmée par 6 travées et percées de fenêtres (dont certaines sont condamnées) sur 4 niveaux. Un bandeau de pierre souligne le passage entre le 3e et le 4e niveau et semble être la limite de la corniche du toit du bâtiment d'origine (d'après la gravure de Riou datant de 1865). Le toit est à longs pans et croupes en tuile mécanique. Le bâtiment est prolongé vers le nord par 8 travées sur deux niveaux en maçonnerie. Les ouvertures sont bouchées par un bardage de tôle. Au bout de ce bâtiment, la construction est prolongées vers l'est de 3 travées en maçonnerie dont les ouvertures sont également bardées de tôle. L'entrée donnant sur l'ancien atelier de fabrication a conservé ses pavés d'origine ainsi que la bascule pour le pesage des camions (non datée). Vers l'est, se trouve ensuite un bâtiment en maçonnerie abritant les bureaux de l'ancienne société Scala, il est en rez-de-chaussée couvert d'un toit en terrasse. Sur la part supérieure du bâtiment court un revêtement en petits carreaux jaune et blanc. Le site se prolonge ensuite par un vaste terre-plein (aire de stockage à l'air libre et aire de stockage dans des tanks pour la vinasse concentrée, le mazout et l'alcool). Le magasin à sucre donnant sur la place Baroche est un bâtiment rectangulaire en maçonnerie couvert d'un toit terrasse. Il comporte 7 travées du côté de l'Oise. Il est vitré dans sa partie supérieure (10 carreaux par vitrage). Les logements d'ouvriers situés en retrait de la place Baroche sont abrités dans une maison en pierre comportant un étage carré et un étage de comble à surcroît. Elle couverte d'un toit à longs pans brisés : le brisis et le terrasson sont en tuile mécanique. Un bandeau de pierre souligne le passage entre les niveaux. A l'arrière, une construction faisant toute la hauteur de la maison lui est adossée. Elle est en maçonnerie couverte d'un toit à trois pans en tuile mécanique. La maison est précédée d'une cour.

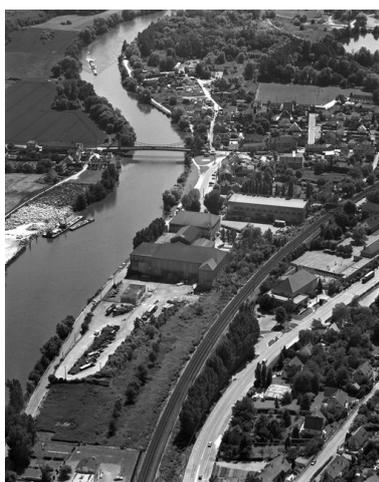
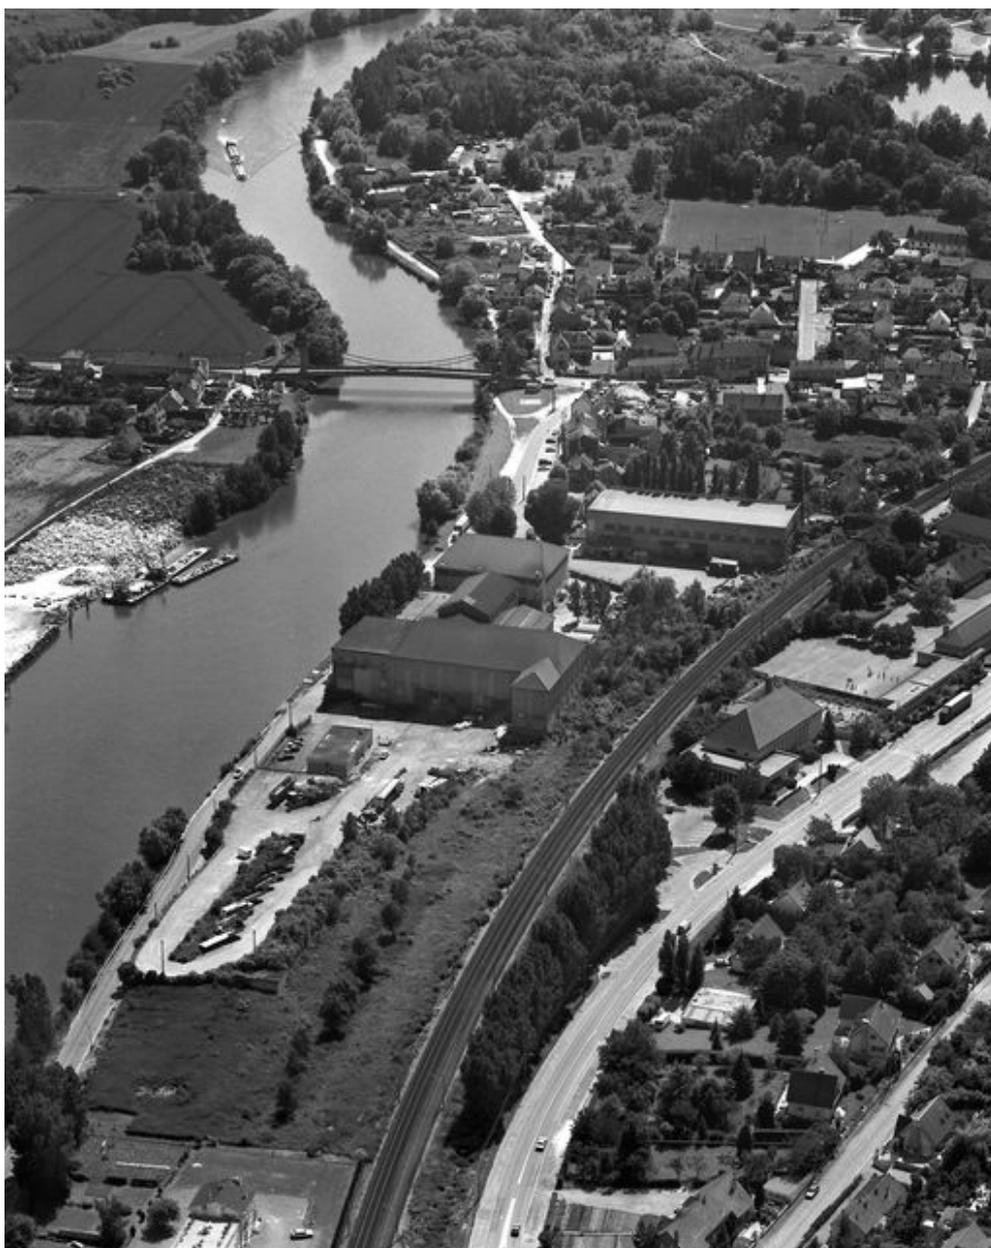
Vue aérienne de la sucrerie avec en arrière plan le pont de Saint-Leu, 1995 (Sanson Aviation).
Phot. Sanson Aviation
IVR22_19956000852X

Vue aérienne de la sucrerie avec en arrière plan le pont de Saint-Leu, 1995 (Sanson Aviation).

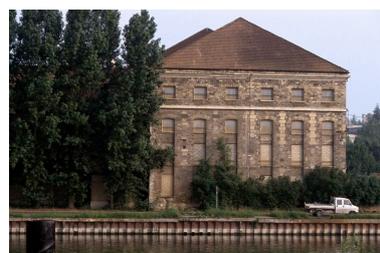
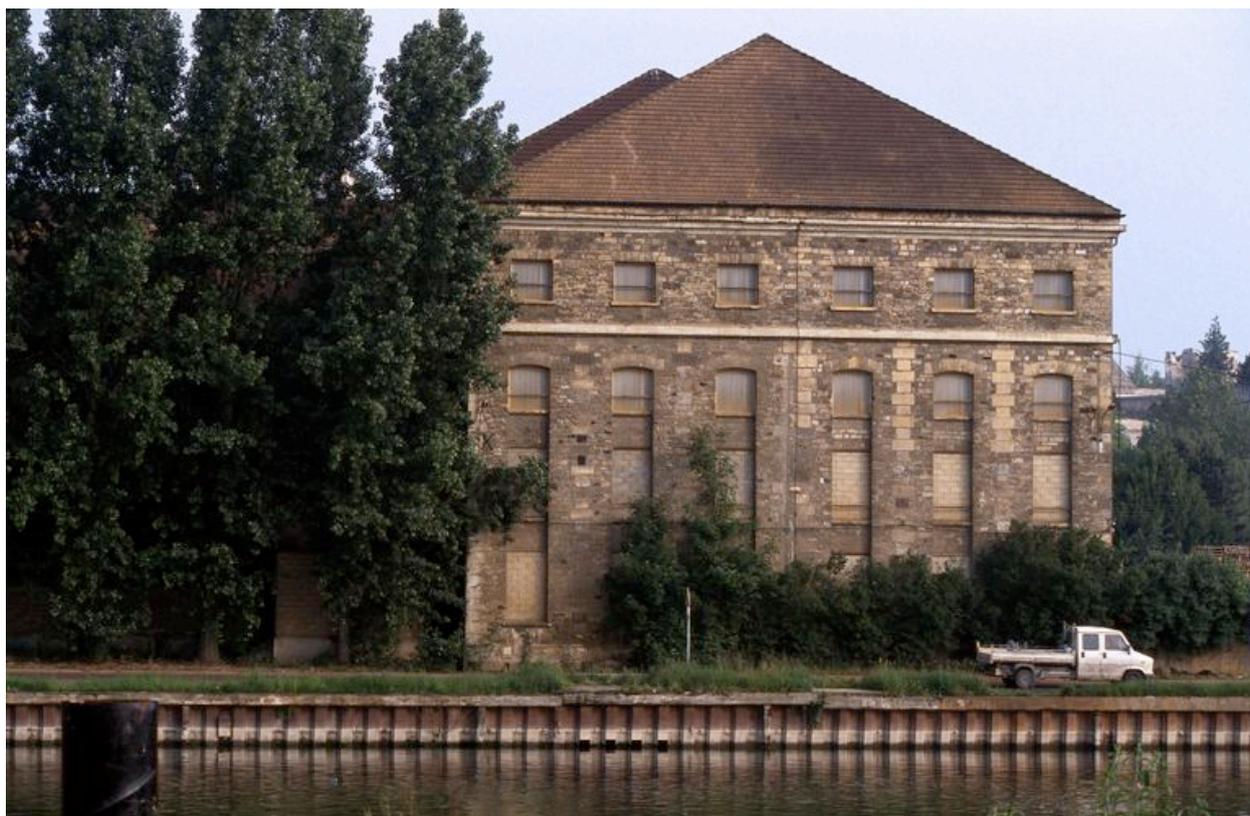
Façade de l'atelier de fabrication.
Phot. Benoît Dufournier
IVR22_19956000052ZA

Façade de l'atelier de fabrication.

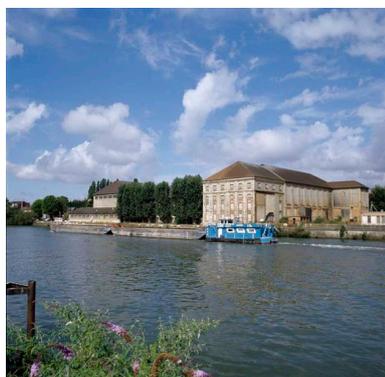
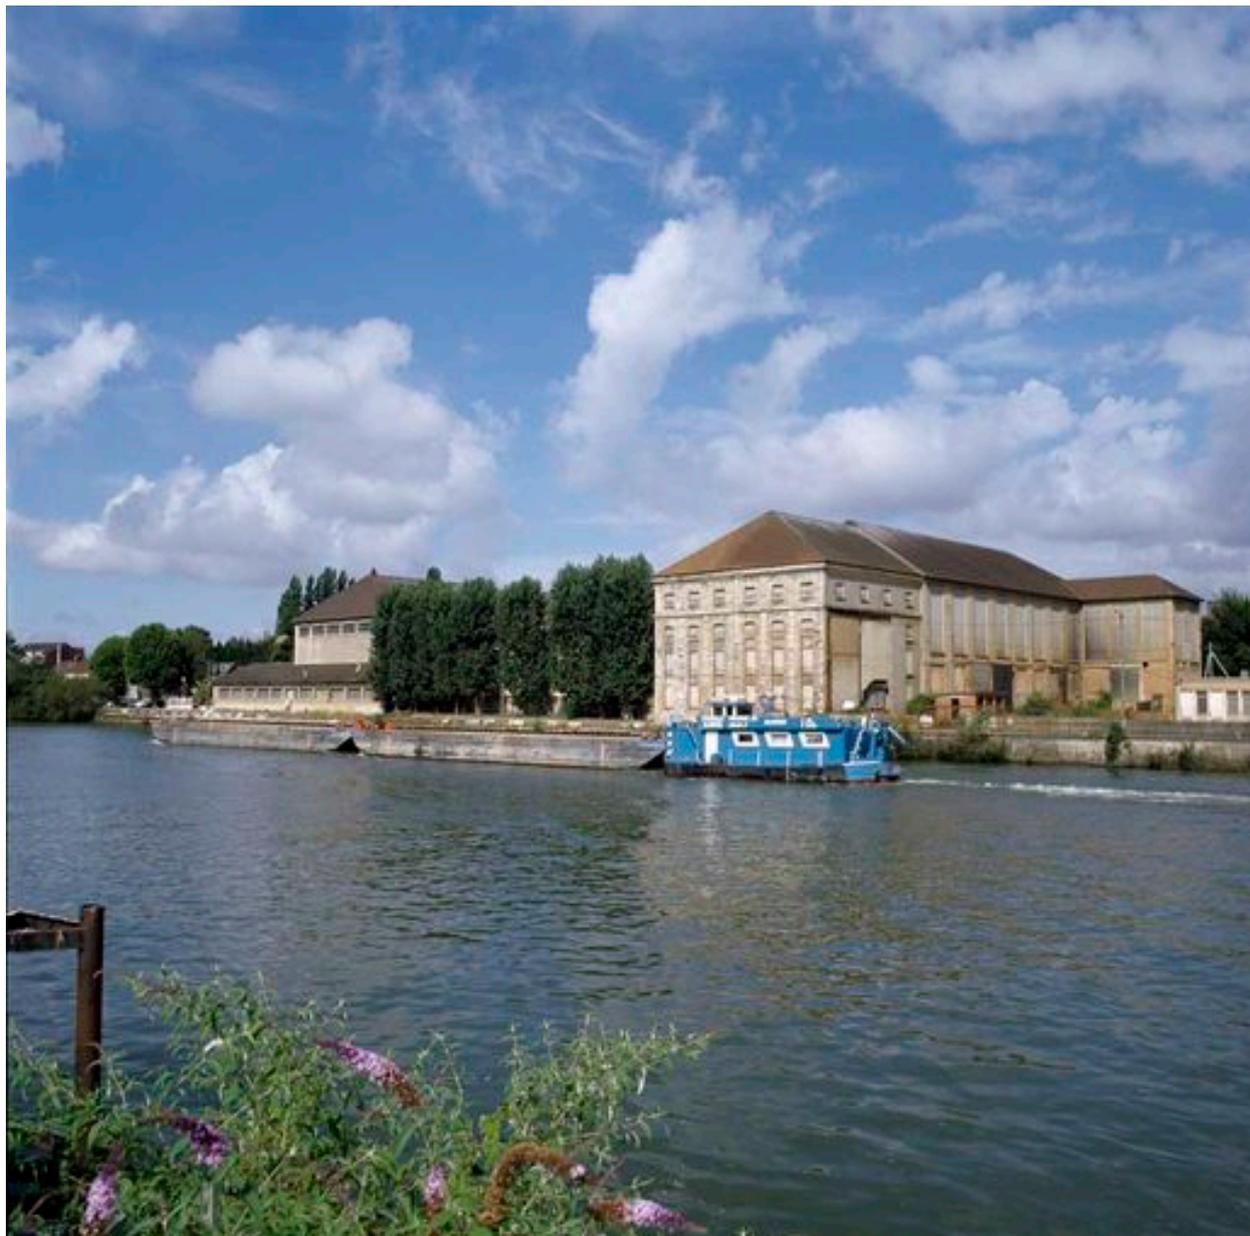
Les bâtiments de l'ancienne sucrerie.
Phot. Thierry Lefébure
IVR22_20106000770XA

Les bâtiments de l'ancienne sucrerie.

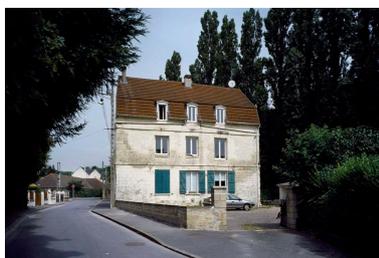
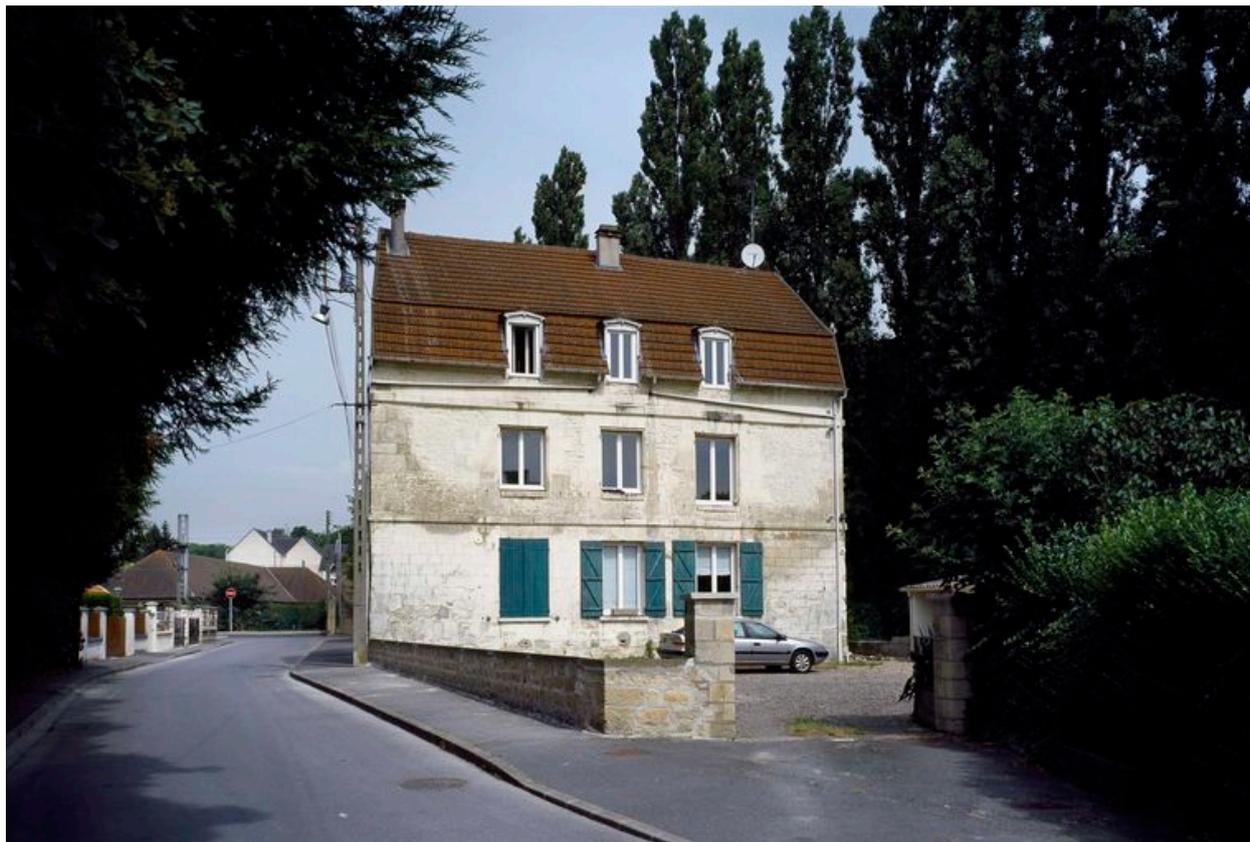
Logement d'ouvriers de la sucrerie.
Phot. Thierry Lefébure
IVR22_20106000774XA

Logement d'ouvriers de la sucrerie.
