Hauts-de-France, Somme  
Ponthoile  
Morlay  
25 rue de la Gare

## Ancienne ferme du Mont du Coq (ferme-relais de la Baie de Somme)

Numéro de dossier : IA80007405  
Date de l'enquête initiale : 2004  
Date(s) de rédaction : 2004  
Cadre de l'étude : inventaire préliminaire arrière-pays maritime picard  
Degré d'étude : étudié

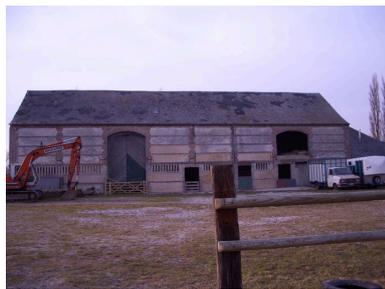
Détail de l'appareillage mixte des actuelles écuries.  
Phot. Inès Guérin  
IVR22\_20058005105NUCA

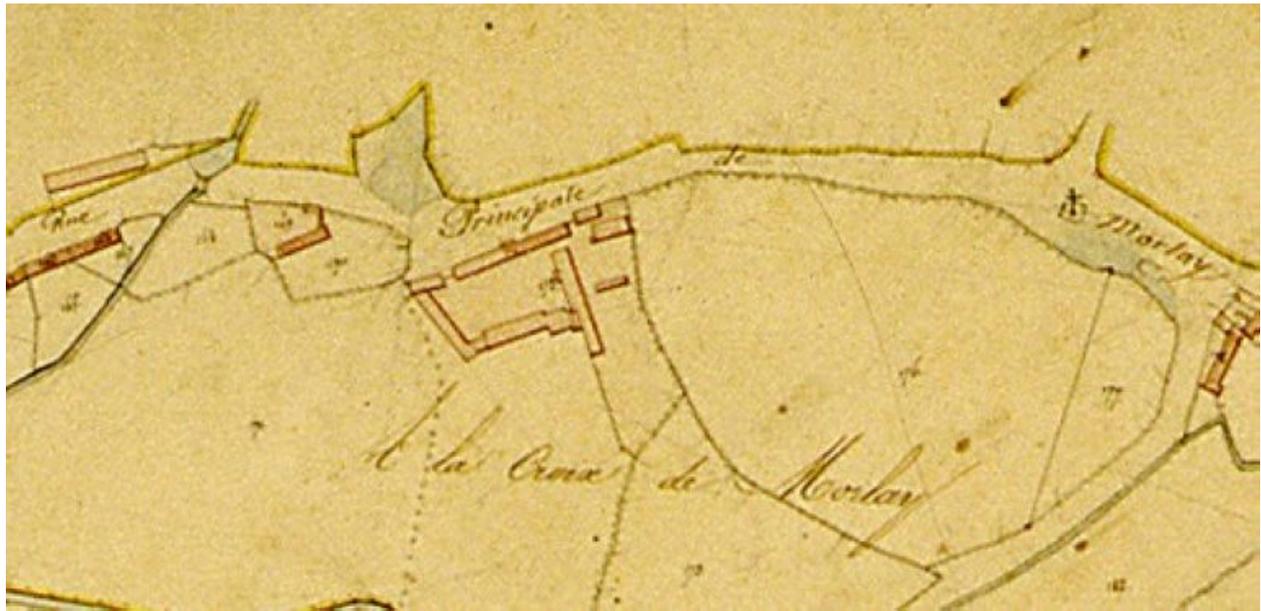
Extrait du cadastre napoléonien présentant le plan de la ferme en 1833.

D'après la propriétaire, la ferme tient son nom d'un mont, situé à proximité, sur lequel les coqs venaient chanter. Une exploitation figure à cet emplacement sur une carte du Marquenterre du 18e siècle (AD 80 : RL 343) et sur le cadastre napoléonien de 1828, occupant un plan rectangulaire régulier avec pigeonnier au centre. Le logis était alors situé le long de la rue.

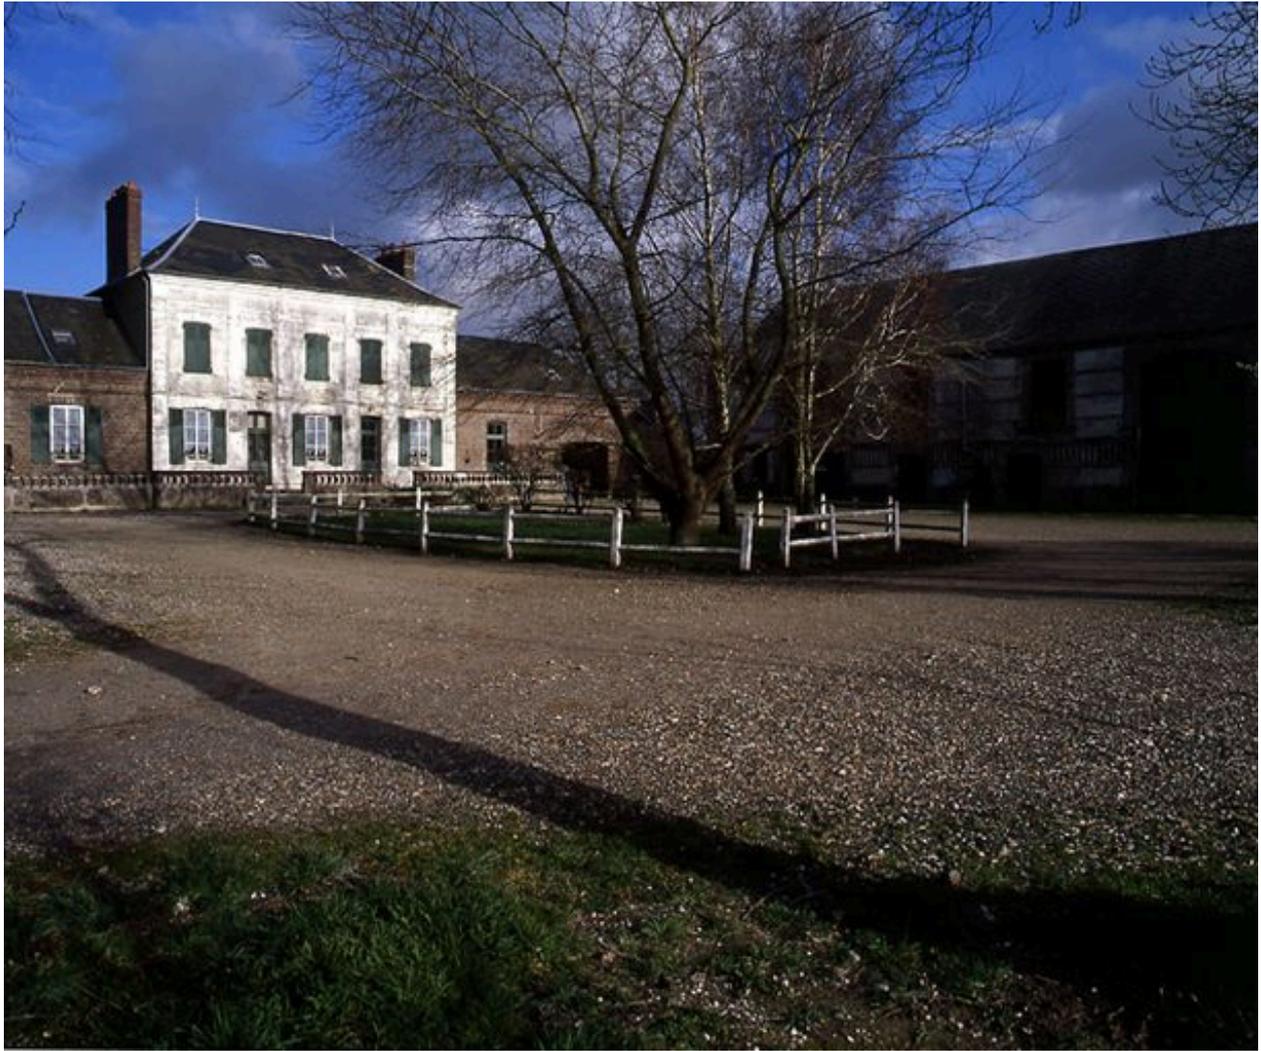
Vue générale du logis.

Le logis, situé au nord, est une maison de maître entièrement composée de brique. Seule la façade sur cour est enduite. Le rez-de-chaussée surélevé, précédé d'une terrasse, est divisé de façon régulière en quatre travées, alternant une fenêtre et une porte. Chaque travée est séparée de sa voisine par un pilastre légèrement saillant. Aucun décor n'agrément cette construction, ne serait-ce la présence d'éléments architecturaux (jambes et bandeaux saillants). L'étage carré supporte un comble à surcroît. Le toit à longs pans et croupes, en ardoise, est souligné par une corniche moulurée. Le rez-de-chaussée est surélevé par la présence de deux caves : la cave à vin à l'ouest et la cave à cidre à l'est. Une trappe est située dans chaque bâtiment annexe permettant ainsi l'accès à ces deux réserves.

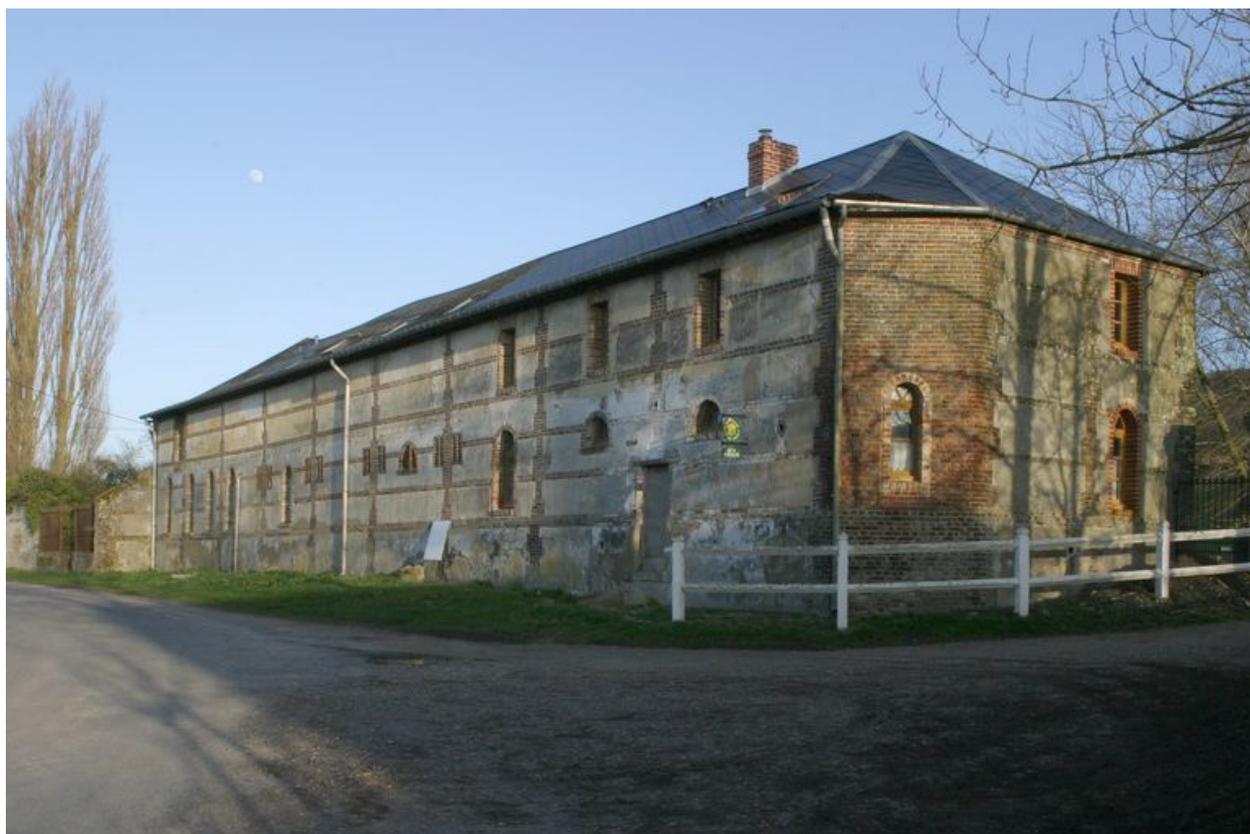
Vue des écuries sur rue.

Le bâtiment sur rue, à l'ouest de la cour, est réservé aux animaux (comme en atteste la présence de claires-voies pour l'aération) et surmonté d'un fenil. Il contenait donc du sud au nord : les étables à cochons, les étables à vaches et enfin, les écuries. Il s'agit d'une construction de vastes dimensions, composée (comme son pendant : la grange) de chaînes et bandeaux en brique à remplissage de silex enduits à la chaux. La façade sur cour est divisée par quatre portes, une par compartiment. Trois d'entre elles sont surmontées d'une fenêtre d'engrangement à contrevent coulissant. Le toit à longs pans et croupes est en ardoise.

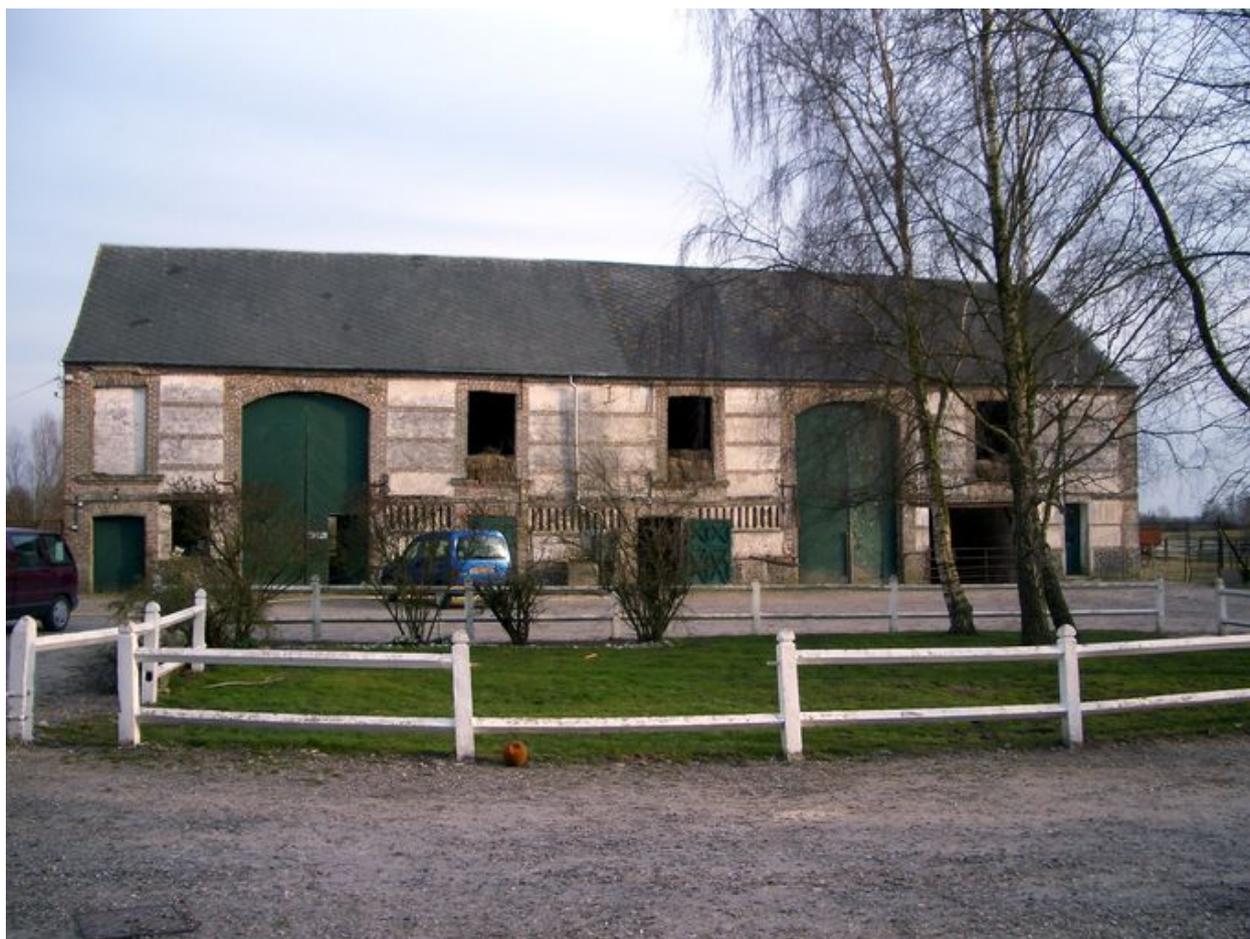
Vue des anciennes étables aujourd'hui transformées en écuries.

Le bâtiment à l'est de cour était à l'origine une grange, puis une étable à vaches et à moutons (aération à claires-voies), doublée d'un fenil sous comble (les fenêtres hautes sur cour et sur pâture en attestent), complétée d'une cave à charbon semi enterrée. Les deux grandes portes en façade se répondent sur la face postérieure, desservant deux couloirs traversant. Deux autres passages plus petits permettent aux animaux l'accès à la pâture située derrière la propriété. Les fers d'ancrage au pignon sont en forme de X. Aujourd'hui, ce bâtiment est uniquement réservé aux chevaux. Une mare, aujourd'hui comblée, occupait le coeur de la cour.

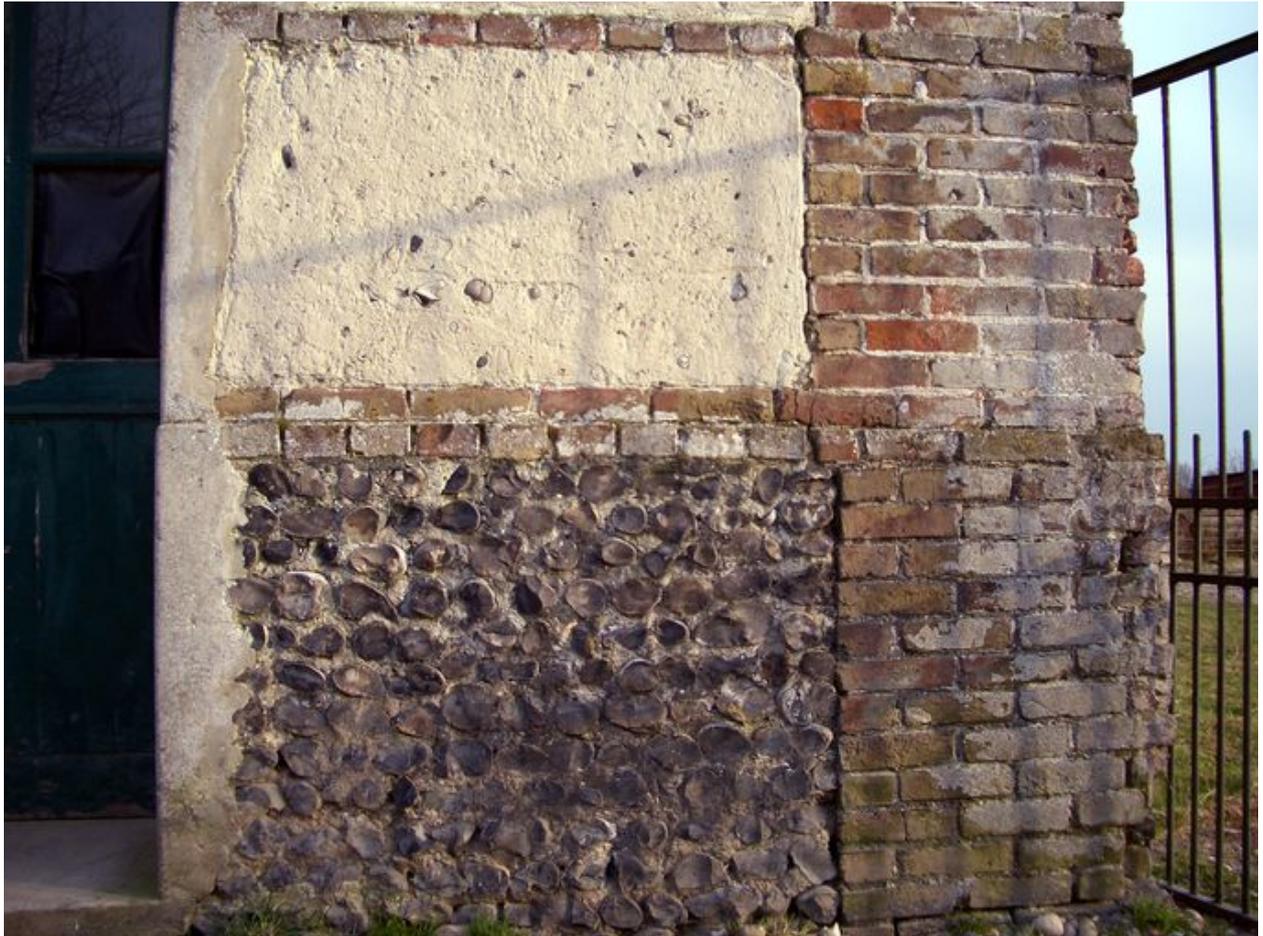
Détail de l'appareillage mixte des actuelles écuries.

Matériau(x) du gros-oeuvre, mise en oeuvre et revêtement : brique ; silex ; appareil mixte

A l'entrée du Crotoy (au camping de la Baie), au Hamet et à Mayoc, on peut observer le même type de construction utilisant également ce système de claire-voie et cette technique de construction à appareillage mixte. Il s'agit d'exploitations de taille, proposant un plan et une architecture basés sur le rationalisme, pouvant ainsi les assimiler à ce que l'on peut appeler des "fermes colonisatrices".

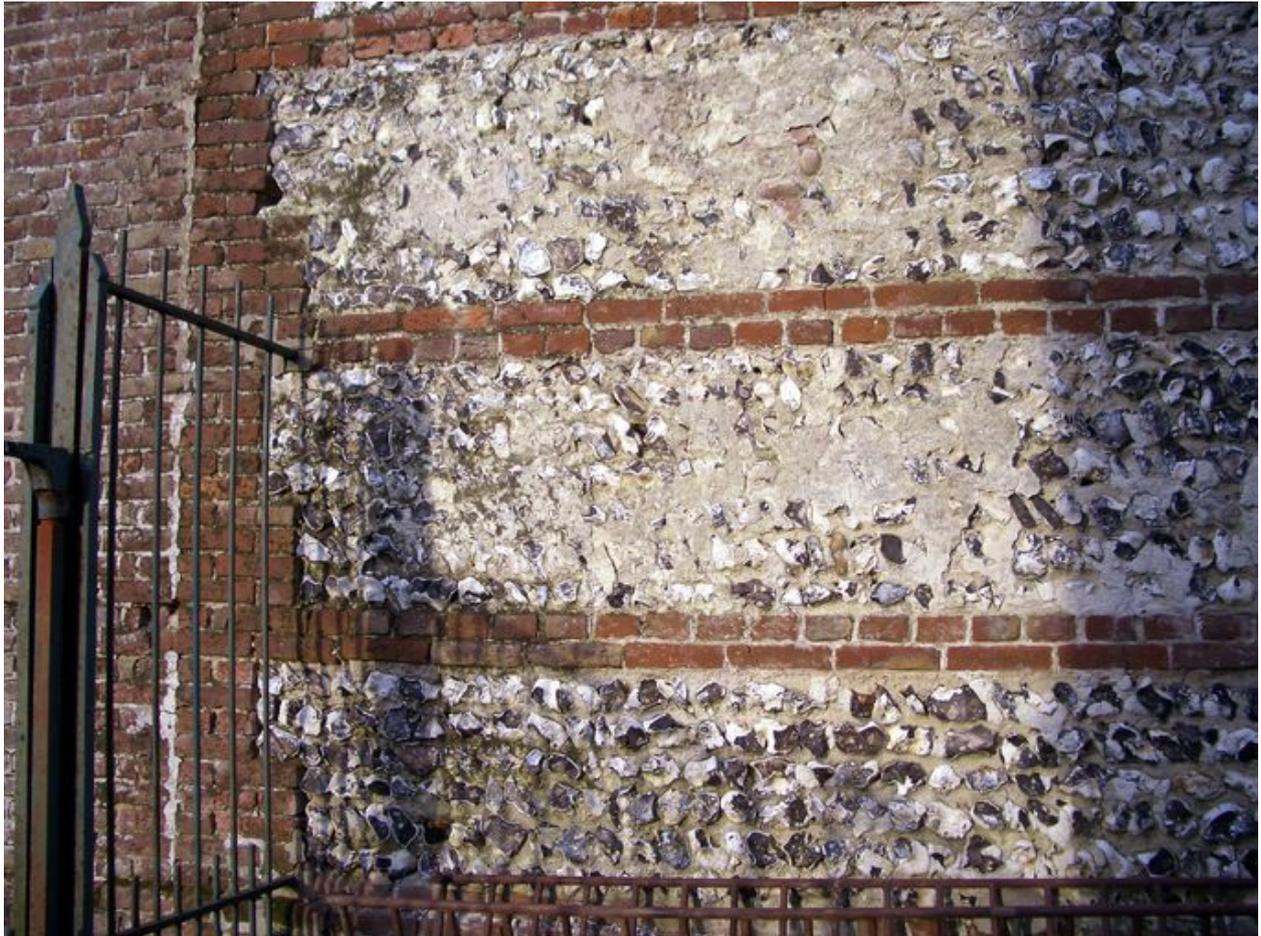
Détail de l'appareillage du pigeonnier.
