Hauts-de-France, Nord  
Condé-sur-l'Escaut  
Condé-sur-l'Escaut centre  
20 rue Neuve

## Maison (détruit)

Numéro de dossier : IA59002779  
Date de l'enquête initiale : 2007  
Date(s) de rédaction : 2007  
Cadre de l'étude : inventaire topographique Condé-sur-l'Escaut  
Degré d'étude : repéré

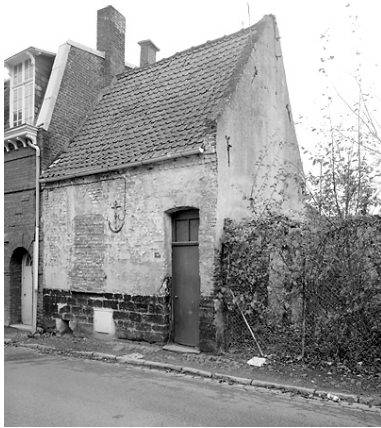
Vue générale en 2001.  
Phot. Pierre Thibaut  
IVR31\_20015900037V

La maison était bâtie en brique sur un solin de pierre calcaire. Un badigeon, lui-même enduit, la recouvrait. La façade comportait une porte et une fenêtre couvertes en arc segmentaire.

La toiture à longs pans portant des tuiles flamandes mécaniques était flanquée d'un pignon découvert renforcé d'ancrages.

Ornement géométrique en maçonnerie : corniche de briques disposées en dents de scie. Ferronnerie : fers d'ancrage à volutes sur le pignon, ancre de marine en façade.

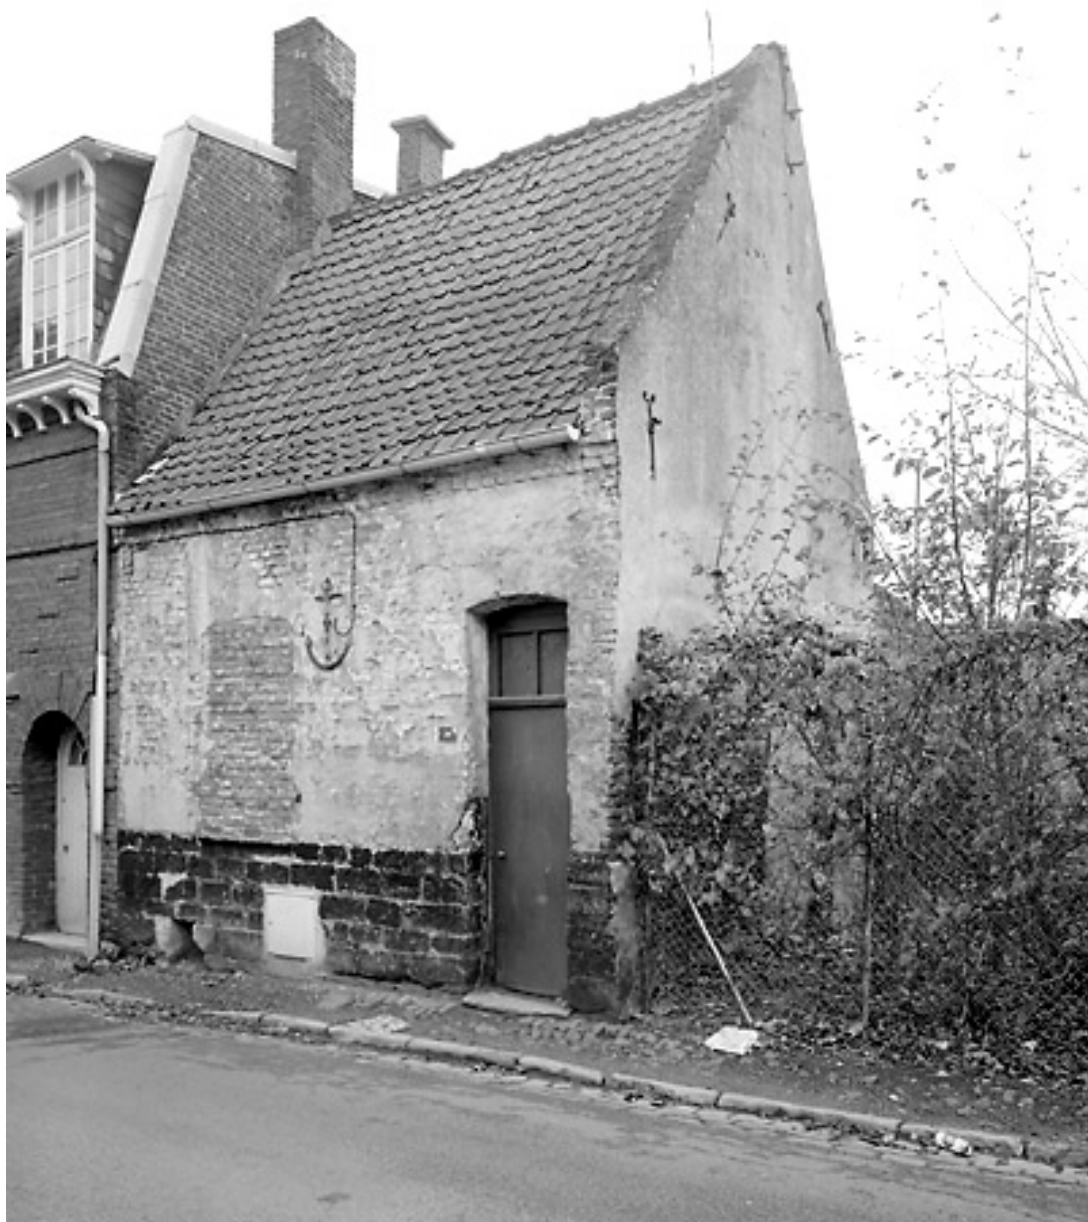
IVR31\_20015900037V

Vue générale en 2001.
