Hauts-de-France, Aisne
Paissy
Tour-de-Paissy

Ferme de la Tour de Paissy

Numéro de dossier : IA02001611
Date de l'enquête initiale : 2003
Date(s) de rédaction : 2003
Cadre de l'étude : patrimoine de la Reconstruction Chemin des Dames
Degré d'étude : étudié

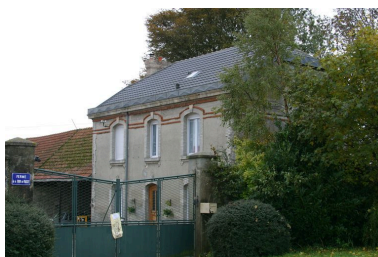
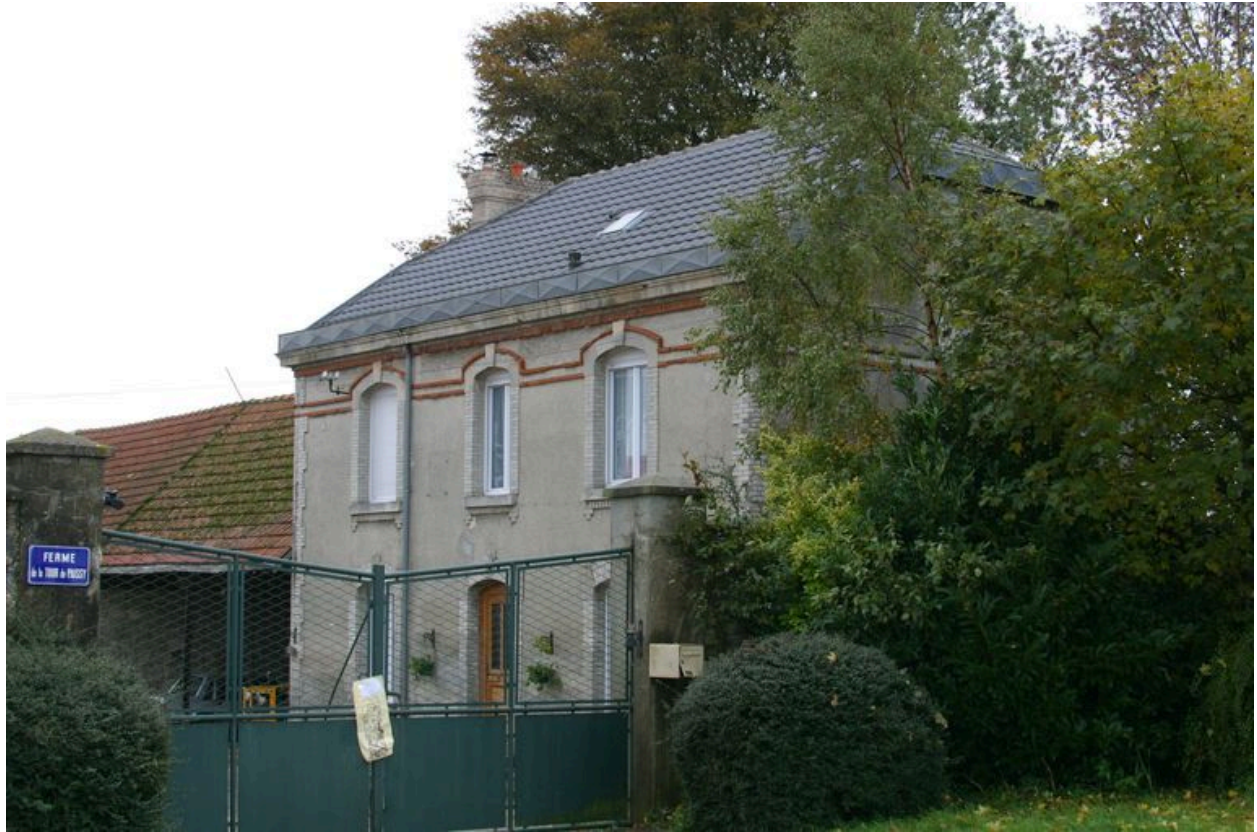
Vue de la façade principale du logis.
Phot. Inès Guérin
IVR22_20030202009NUCA

Vue de la façade principale du logis.

Placée sur un promontoire naturel, cette ferme se trouve à un kilomètre au sud-est du village, sur la route de Beaurieux. La cour fermée est jouxtée par deux bâtiments se faisant face et ceinte par deux murs. Le logis, accessible par la cour, est construit directement sur la rue. Long de trois travées, il est entièrement recouvert d'un enduit à la chaux qui le distingue des bâtiments agricoles dont le blocage de moellons a été laissé à nu. Les ouvertures ainsi que les chaînes d'angle harpées sont en briques blanches. Les briques rouges, elles, soulignent les arcs en plein cintre des fenêtres du premier étage. Le toit à longs pans et demi-croupes est supporté par une corniche saillante à moulures en pierre de taille et briques rouges. Un abri occupe le prolongement de la maison, adossé à une grange.

Matériau(x) du gros-oeuvre, mise en oeuvre et revêtement : brique ; enduit ; moellon
Matériau(x) de couverture : tuile creuse mécanique
Plan : plan rectangulaire régulier
Étage(s) ou vaisseau(x) : sous-sol, rez-de-chaussée surélevé, 1 étage carré
Élévations extérieures : élévation à travées
Type(s) de couverture : toit à longs pans ; demi-croupe

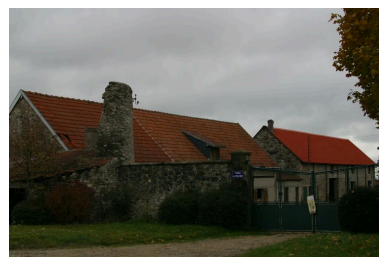
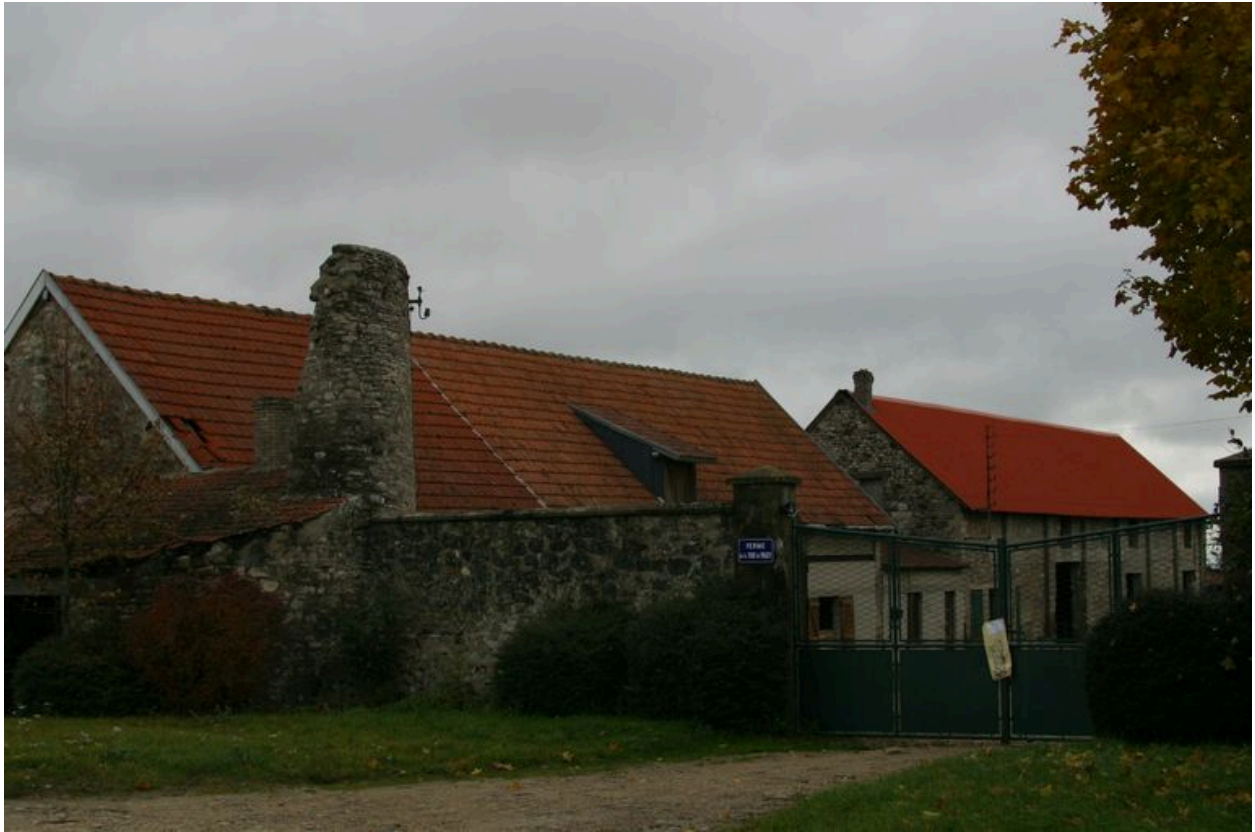
Vue générale des bâtiments agricoles.
Phot. Inès Guérin
IVR22_20030202010NUCA

Vue générale des bâtiments agricoles.
