Hauts-de-France, Aisne Dampleux Église paroissiale Saint-Leu, rue Valère-Bouchain

# Éléments du carrelage de sol

Numéro de dossier : IM02000545 Date de l'enquête initiale : 1992 Date(s) de rédaction : 2002

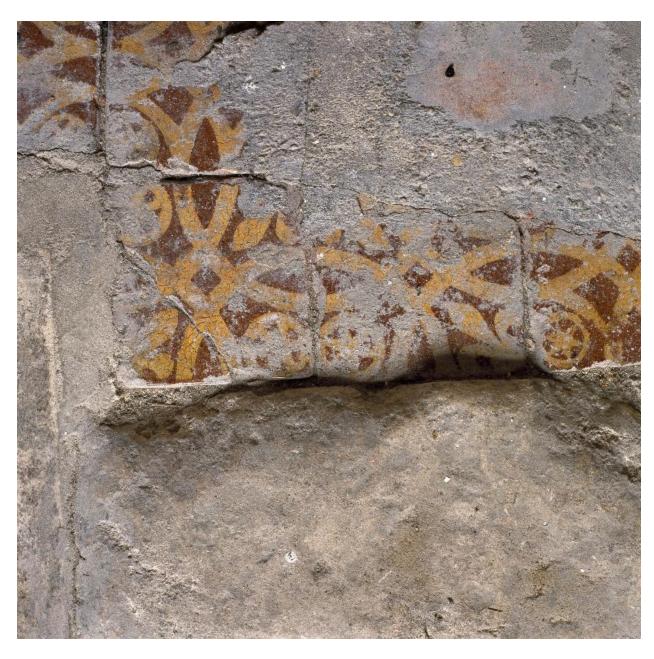
IVR22\_20020200430XA Auteur de l'illustration : Thierry Lefébure (c) Région Hauts-de-France - Inventaire général reproduction soumise à autorisation du titulaire des droits d'exploitation

L'église de Dampleux a conservé partiellement (surtout dans le transept) son revêtement de sol composé de carreaux de terre cuite alternant avec des dalles de pierre. Les carreaux sont très usés en surface par le frottement des pas, de telle sorte qu'on ne peut dire s'ils étaient tous ornés et recouverts d'une glaçure. Certains toutefois ont conservé leur décor, même dans les parties de l'église soumises au passage, voire leur glaçure dans les endroits les plus protégés.

Vue de plusieurs carreaux adjacents.

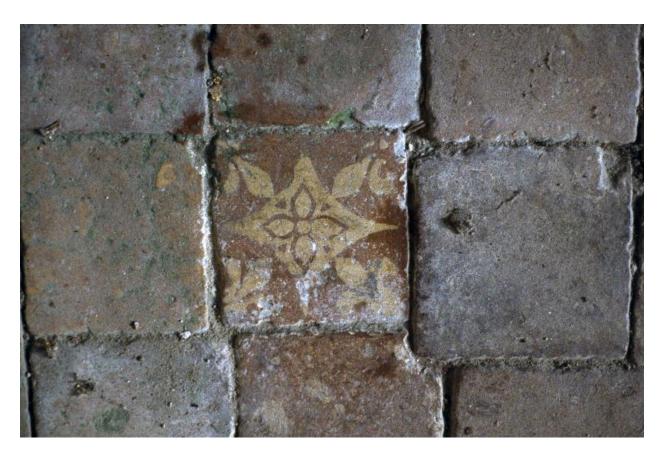
# IVR22\_19920202925ZA

Certains carreaux ne portent qu'une unique fleur de lys comme décor. D'autres en revanche sont ornés d'arcs de cercle, de rouelles ou d'étoiles, de fleurs de lys et de fleurs, ce qui permettait à l'origine - en assemblant les carreaux par quatre ou par multiples de quatre - de composer des motifs décoratifs plus vastes, consistant en cercles sécants renfermant quatre fleurs ou quatre rouelles.

Vue d'un carreau orné d'une fleurette et de fleurs de lys.
