Hauts-de-France, Somme
Longueau
rue Jean-Catelas, ancienne rue de Corbie

Ancien presbytère de Longueau (détruit)

Numéro de dossier : IA80003427
Date de l'enquête initiale : 2002
Date(s) de rédaction : 2002
Cadre de l'étude : inventaire topographique Amiens métropole
Degré d'étude : repéré

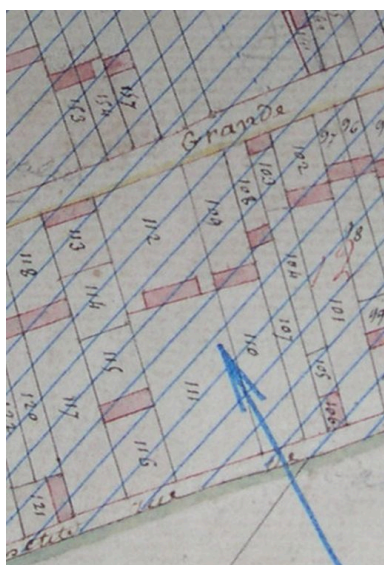
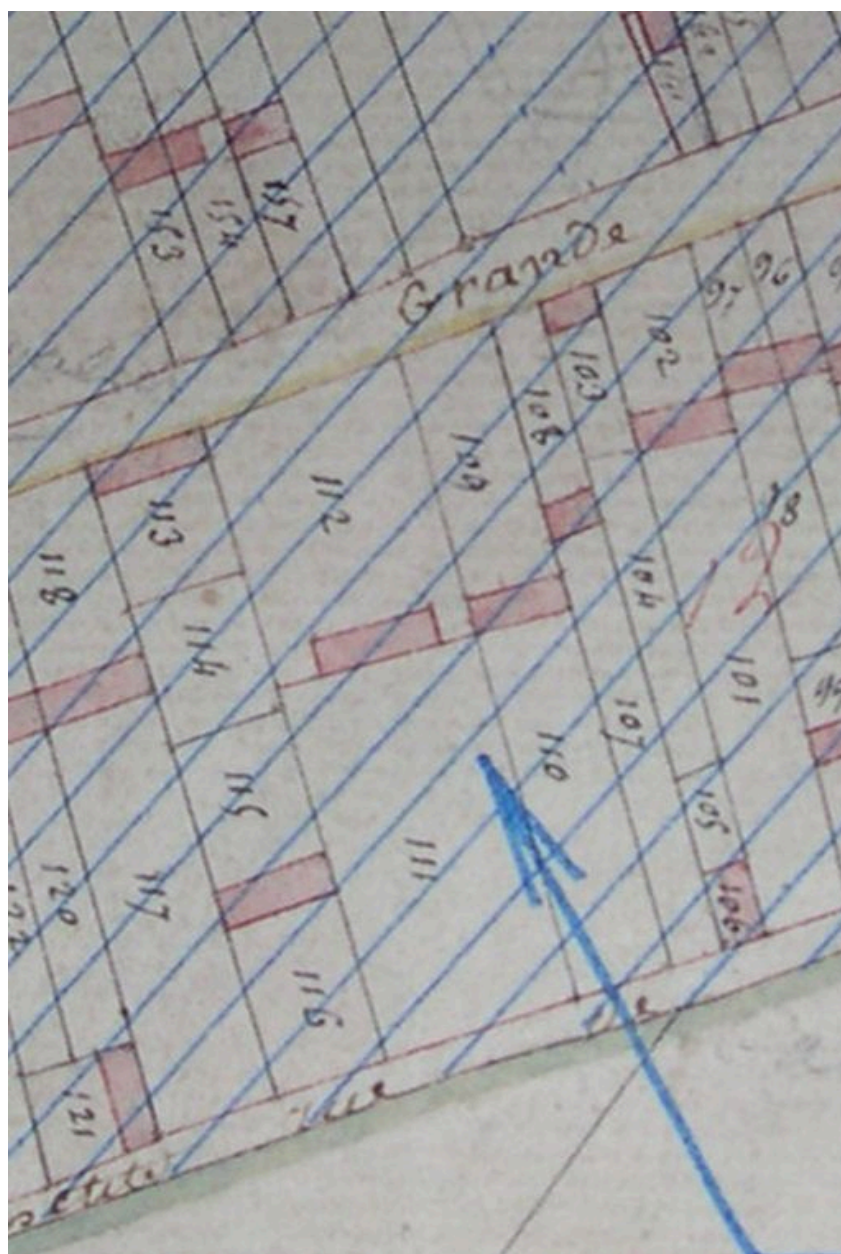
Extrait du cadastre napoléonien (DGI).
Phot. Isabelle Barbedor
IVR22_20048010482NUCA

Extrait du cadastre napoléonien (DGI).

Un édifice, implanté en parcelle traversante, est visible sur le cadastre napoléonien (doc. 1).

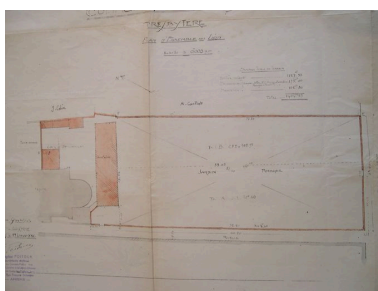
Plan d'ensemble des lieux, 1926
(AD Somme ; 99 O 2406).
Phot. Isabelle Barbedor
IVR22_20048010480NUCA

Plan d'ensemble des lieux, 1926 (AD Somme ; 99 O 2406).

Le plan de 1926 représente l'édifice de plan allongé, implanté à l'est du jardin ouvrant sur la ruelle reliant la rue de l'Eglise à la rue de Corbie, et sur la rue de Corbie, à l'est.

La cour en fond de parcelle, sépare le presbytère de l'école et de l'église (doc. 2).

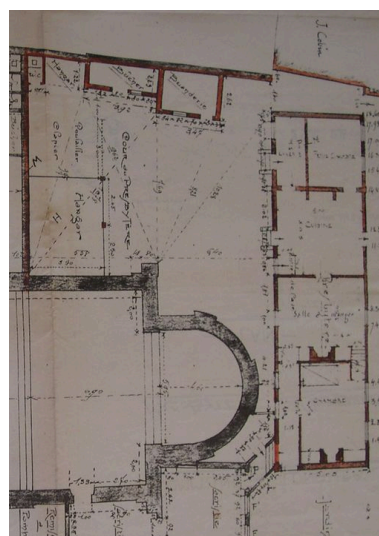
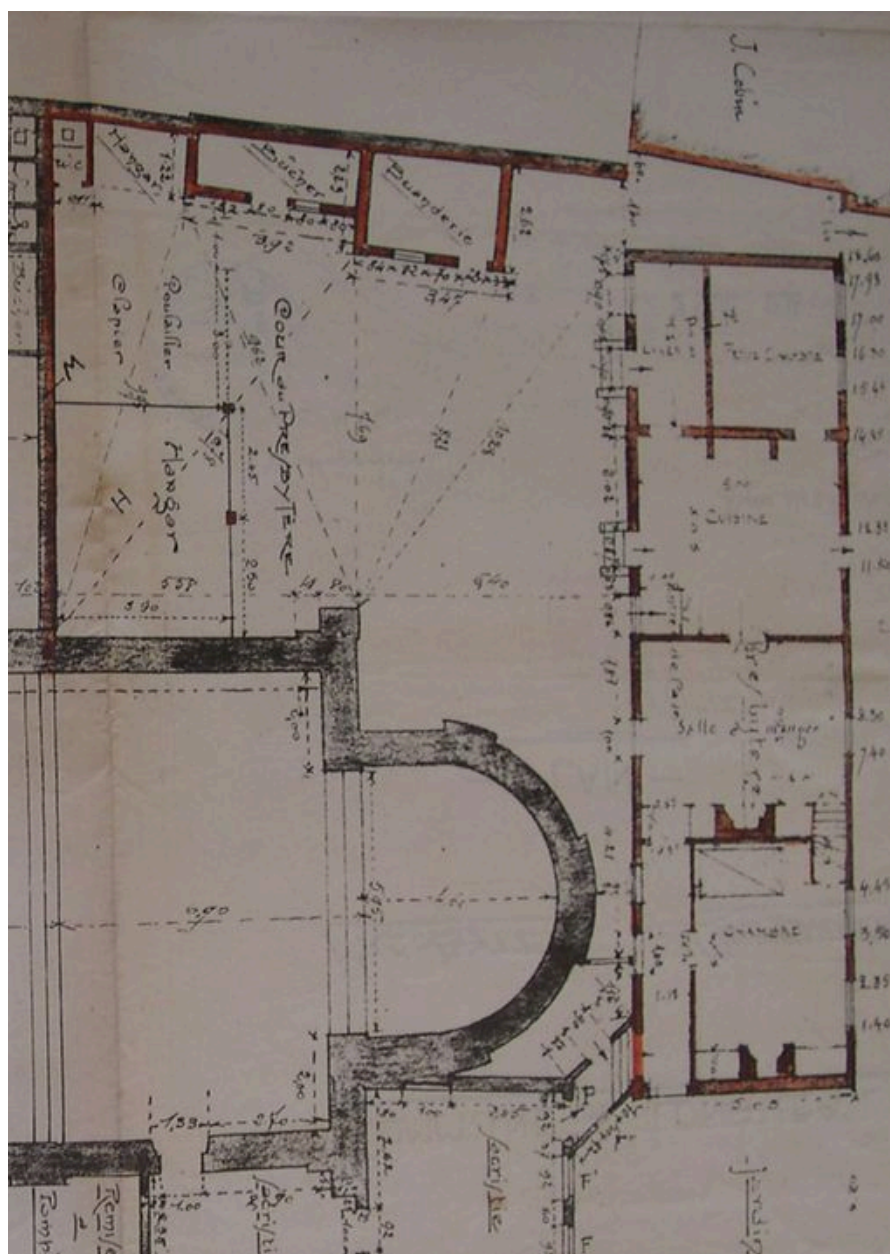
Plan du rez-de-chaussée extrait
du plan d'ensemble du presbytère,
de l'église et de la classe, 1926
(AD Somme ; 99 O 2406).
Phot. Isabelle Barbedor

Plan du rez-de-chaussée extrait du plan d'ensemble du presbytère, de l'église et de la classe, 1926 (AD Somme ; 99 O 2406).

Le plan du rez-de-chaussée (doc. 3) montre la disposition des pièces ; la chambre, la salle à manger et la cuisine sont équipées de cheminées. La cave se situe au nord, sous la cuisine, arrière-cuisine et laverie, comme le montrent les escaliers donnant accès à la cour. Contrairement au descriptif ci-dessus, une seule chambre est visible sur le plan.
