Hauts-de-France, Aisne  
Saint-Quentin  
Remicourt  
68 rue Pierre-Ramus

## **Ancien apprêt des étoffes, de blanchiment et de teinturerie Oscar Keller, puis Blanchisserie Saint-Quentinoise (Flamant, Evrard et Cie)**

Numéro de dossier : IA02002805  
Date de l'enquête initiale : 2004  
Date(s) de rédaction : 2004  
Cadre de l'étude : patrimoine industriel la communauté d'agglomération de Saint-Quentin  
Degré d'étude : étudié

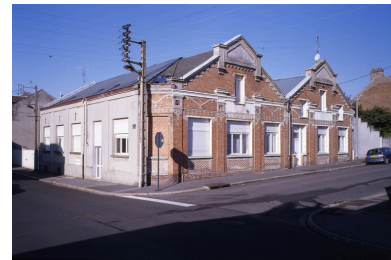
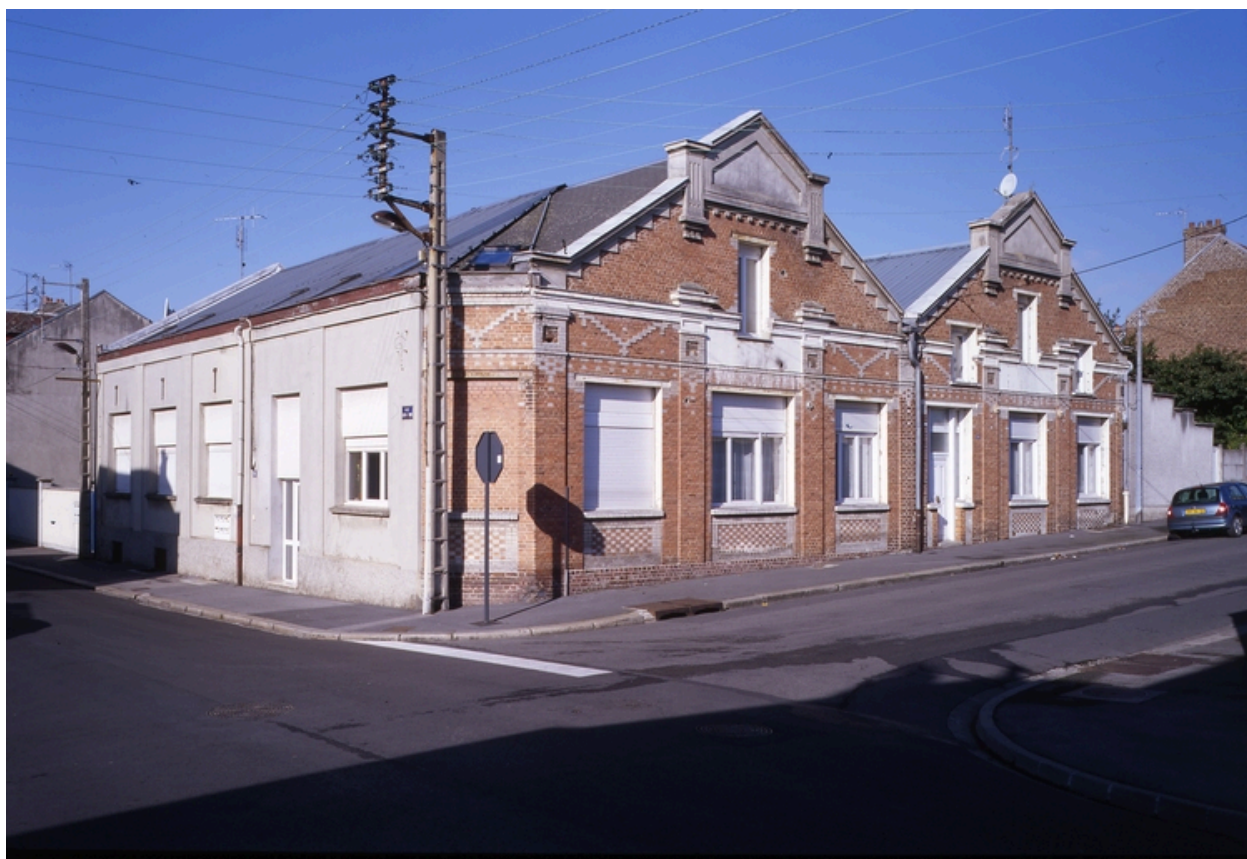
Les ateliers vus depuis le  
carrefour des rues Pierre-  
Ramus et Quentin-Barré.  
Phot. Thierry Lefébure  
IVR22\_20070200049XA

Les ateliers vus depuis le carrefour des rues Pierre-Ramus et Quentin-Barré.

Les ateliers et bureaux reconstruits en 1924 sont constitués de deux corps de bâtiment identiques et accolés. Ils reprennent les soubassements des ateliers détruits en 1914-1918. Le traitement en pan coupé à l'angle des rues Quentin-Barré et Pierre-Ramus résulte de cette reprise. Ces bâtiments dotés d'un sous-sol et d'un rez-de-chaussée surmonté d'un étage de comble, sont construits en brique, enduite partiellement. Selon les plans d'exécution, les charpentes, métalliques, reposent sur des colonnes de fonte intermédiaires. Les baies sont couvertes de linteaux droits en profilés métalliques. Les murs

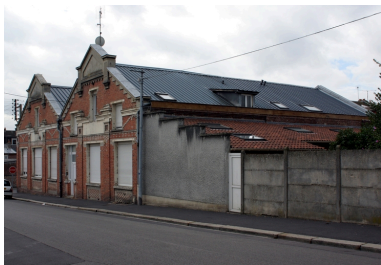
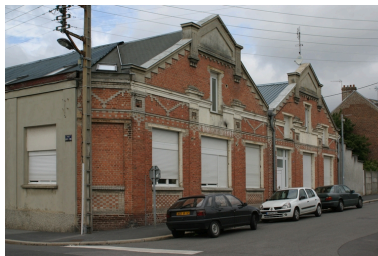
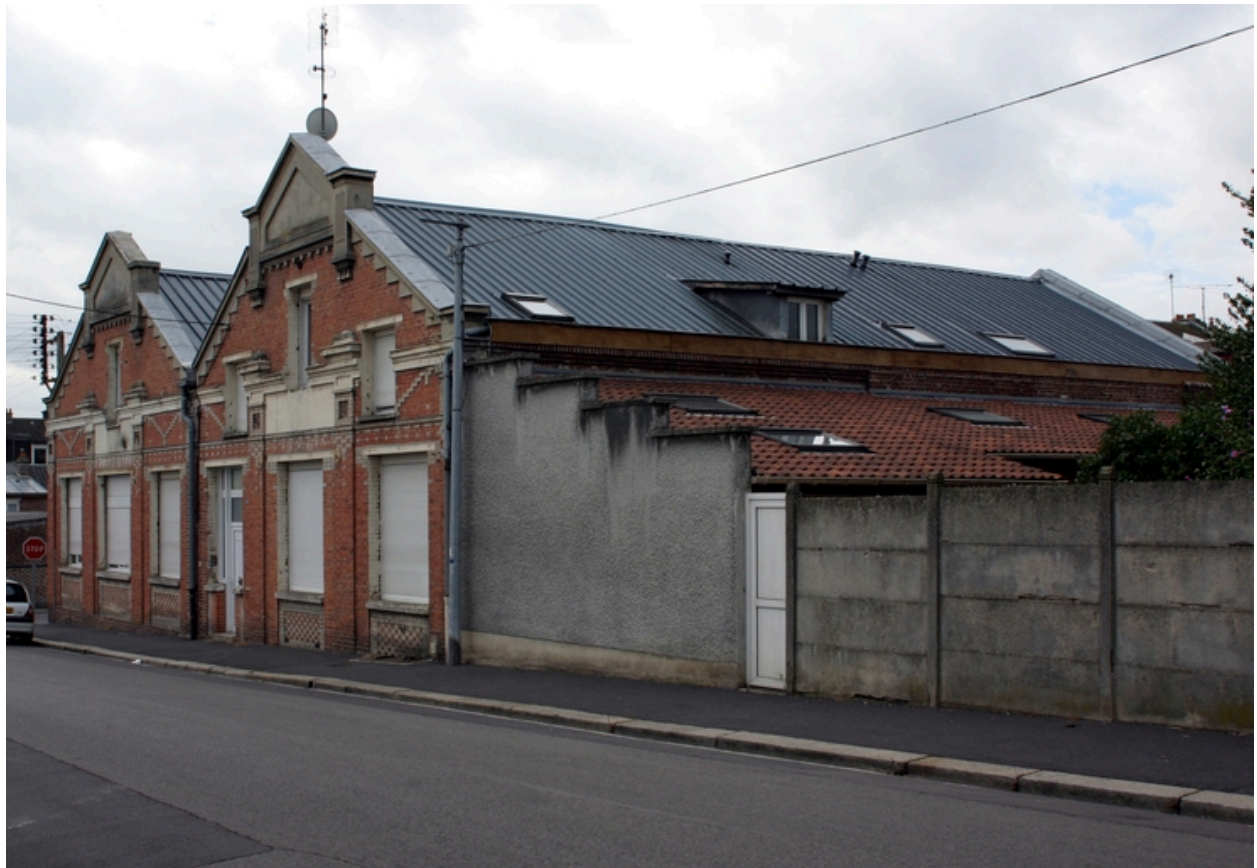
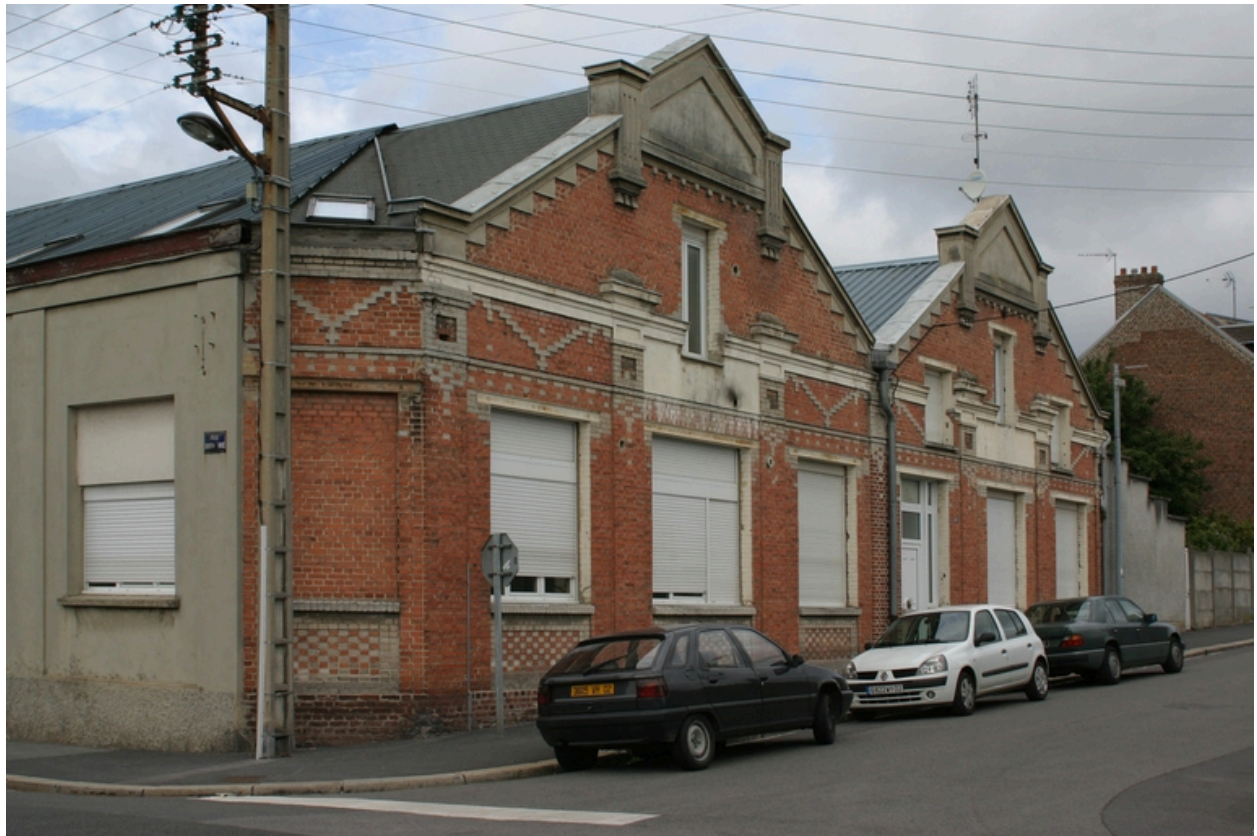
Façade antérieure des  
ateliers (pignons nord-est).  
Phot. Frédéric Pillet  
IVR22\_20040200712NUCA

Façade antérieure des  
ateliers (pignons nord-est).  
Phot. Frédéric Pillet  
IVR22\_20040200713NUCA

Façade antérieure des ateliers (pignons nord-est).

gouttereaux et les pignons nord-est sont rythmés par l'alternance des jambes de raidissement (traités en pilastres sur les pignons) et des travées. Les pignons nord-est constituant la façade antérieure de l'édifice ont reçu un traitement particulier. Des briques silico-calcaires entrent dans la composition de motifs géométriques, en damier pour les allèges, en V pour la frise, ou encore imitant des modillons. L'ensemble est couvert d'une corniche en brique peinte imitant une corniche en pierre de taille. Les rampants des pignons nord-est sont en béton armé, évoquant un traitement en pierre de taille assisées, formant saillie. Ils sont couronnés de frontons de pignon en béton armé, dont les rampants sont interrompus à leur base par des éléments verticaux, en saillie, traités en triglyphes bordés de gouttes. L'ensemble est couvert de toits à longs pans en tôles nervurés.

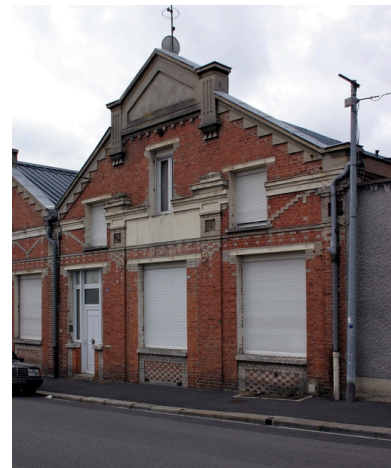
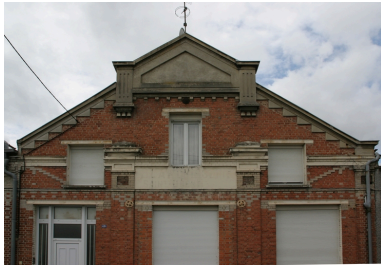
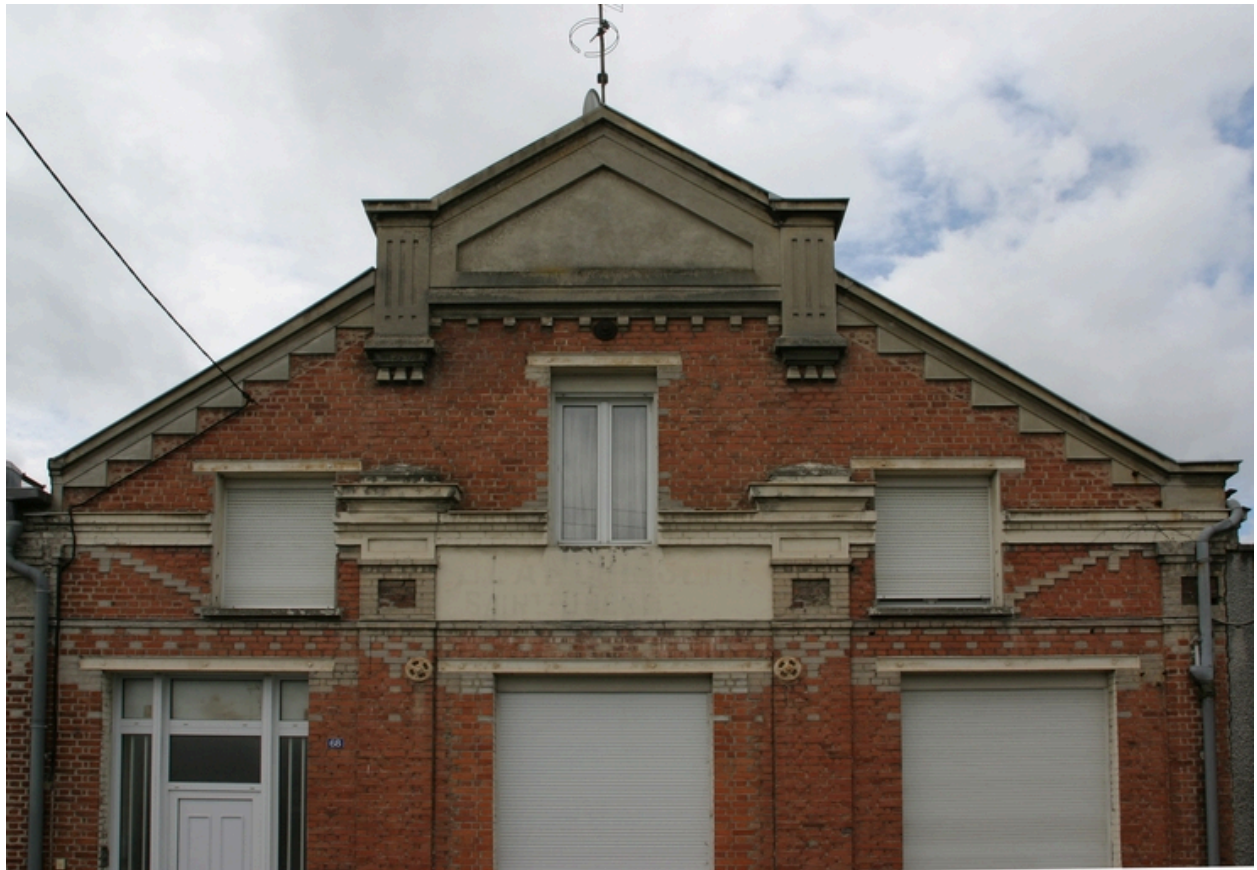
Détail de la façade  
antérieure des ateliers.  
Phot. Frédéric Pillet  
IVR22\_20040200714NUCA

Détail de la façade  
antérieure des ateliers.  
Phot. Frédéric Pillet  
IVR22\_20040200715NUCA

Détail de la façade antérieure des ateliers.

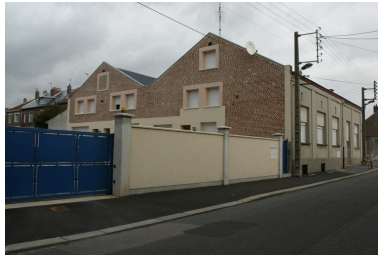
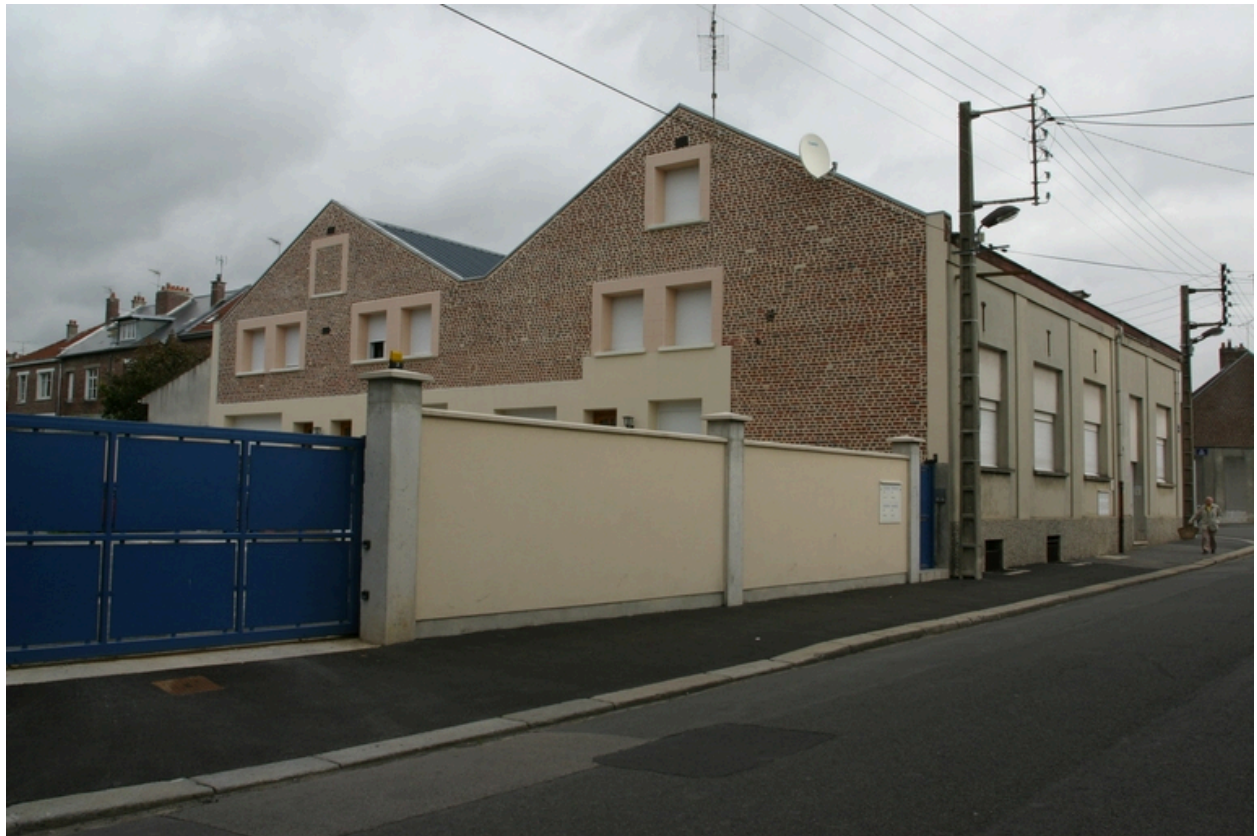
Façade postérieure des  
ateliers (pignons sud-ouest).  
Phot. Frédéric Pillet  
IVR22\_20040200716NUCA

Façade postérieure des ateliers (pignons sud-ouest).
