Hauts-de-France, Somme  
Doingt  
2 rue du Menhir

## Ancien moulin à farine

Numéro de dossier : IA00076683  
Date de l'enquête initiale : 1990  
Date(s) de rédaction : 1991, 2015  
Cadre de l'étude : patrimoine industriel Somme  
Degré d'étude : étudié

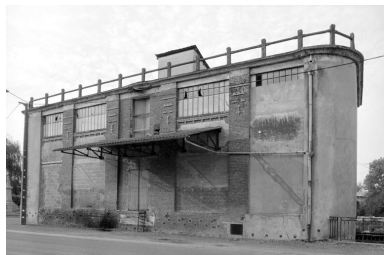
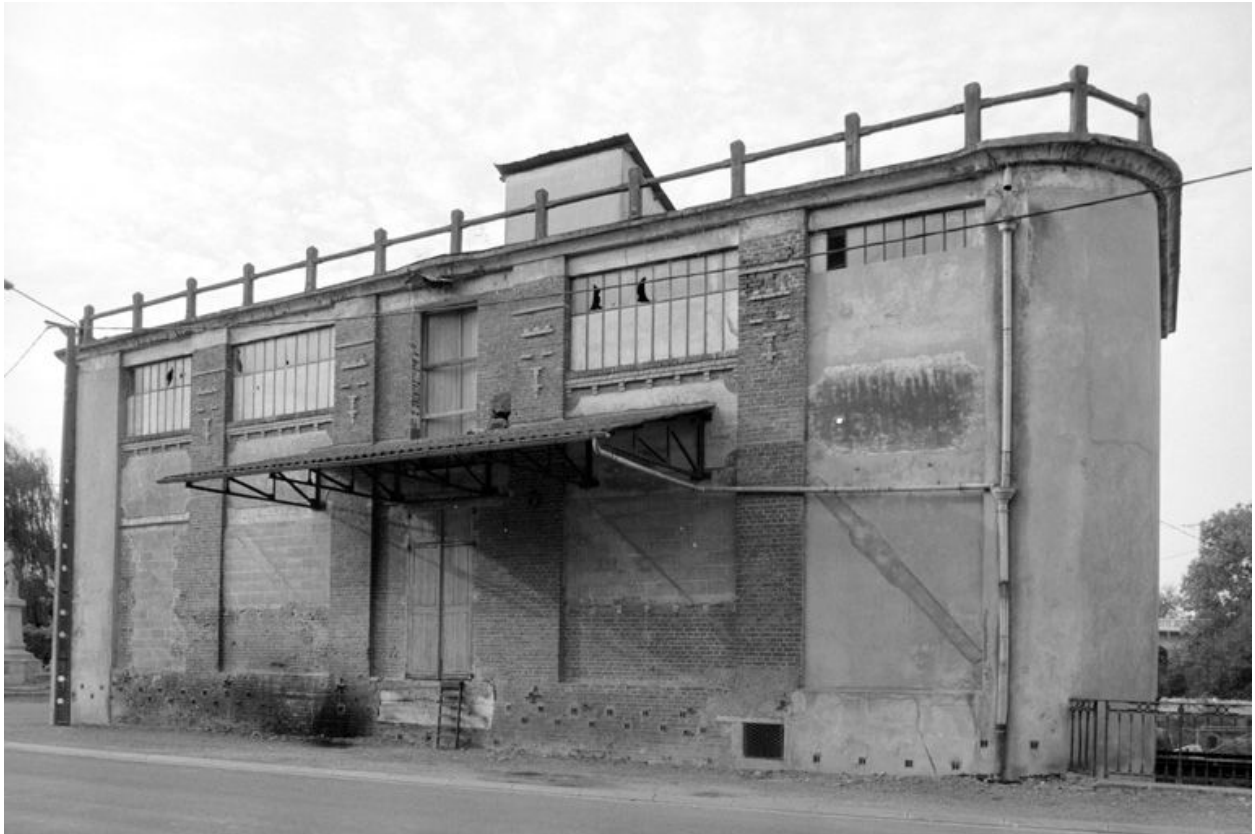
Atelier de fabrication à deux étages carrés en brique et béton armé, toit en terrasse.

Atelier de fabrication principal en 1990.  
Phot. Benoît Dufournier  
IVR22\_19908001602Z

Atelier de fabrication principal en 1990.

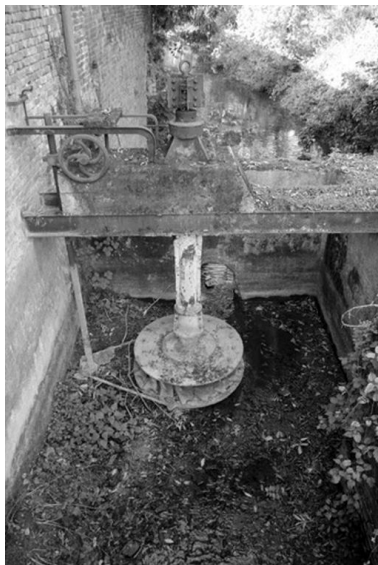
Matériau(x) du gros-oeuvre, mise en oeuvre et revêtement : brique ; béton armé  
Matériau(x) de couverture : ardoise  
Étage(s) ou vaisseau(x) : sous-sol, 2 étages carrés, étage de comble  
Élévations extérieures : élévation à travées  
Type(s) de couverture : terrasse ; toit à longs pans ; pignon couvert ; croupe  
Escaliers :  
Énergies : énergie hydraulique ; turbine hydraulique

Détail de la turbine hydraulique.  
Phot. Benoît Dufournier  
IVR22\_19908001606Z

Détail de la turbine hydraulique.

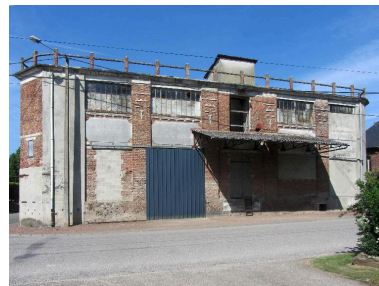
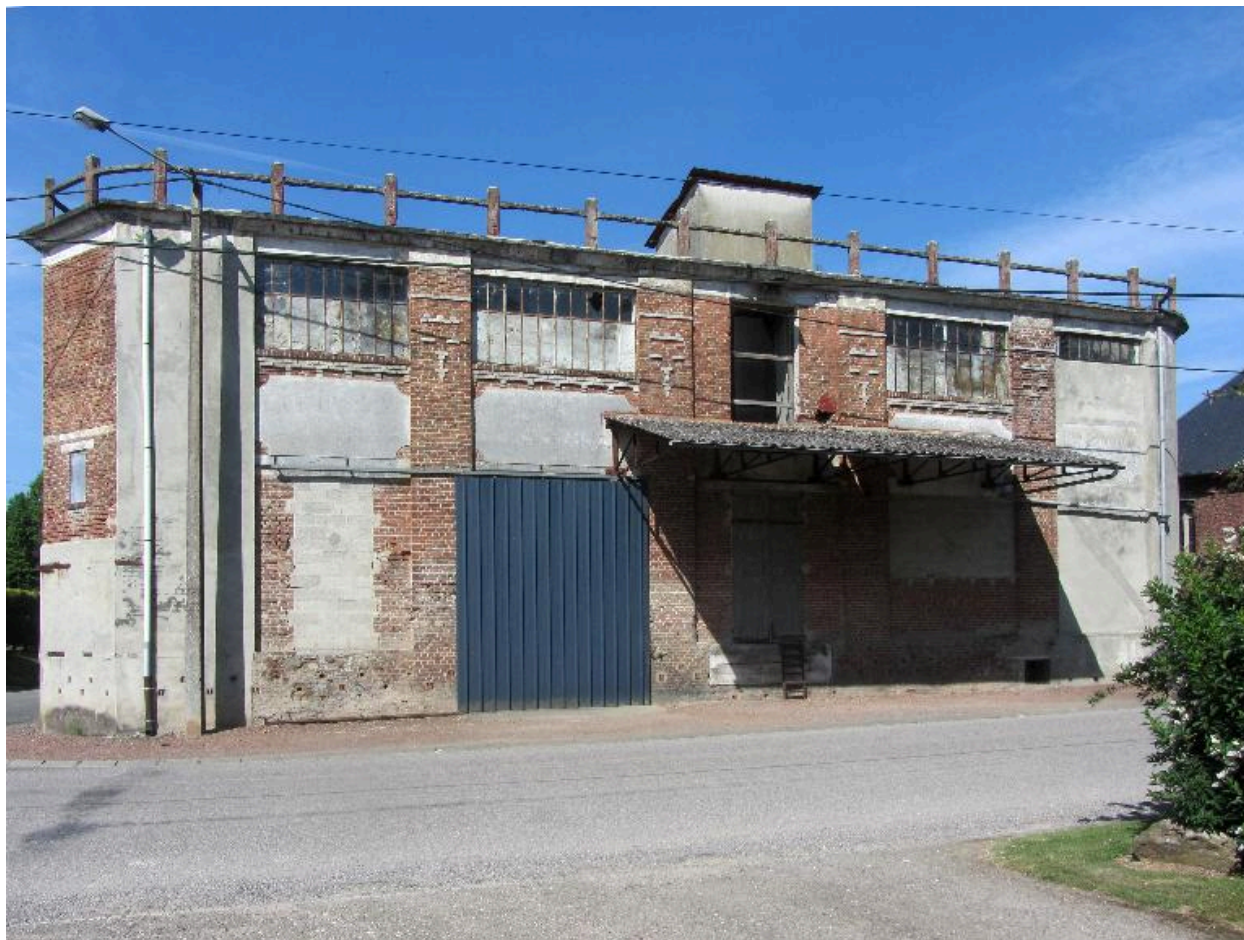
Façade sur rue du moulin.  
Phot. Bertrand Fournier  
IVR22\_20158005911NUCA

Façade sur rue du moulin.

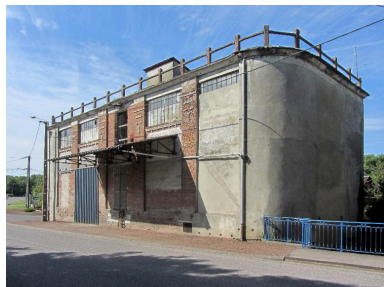
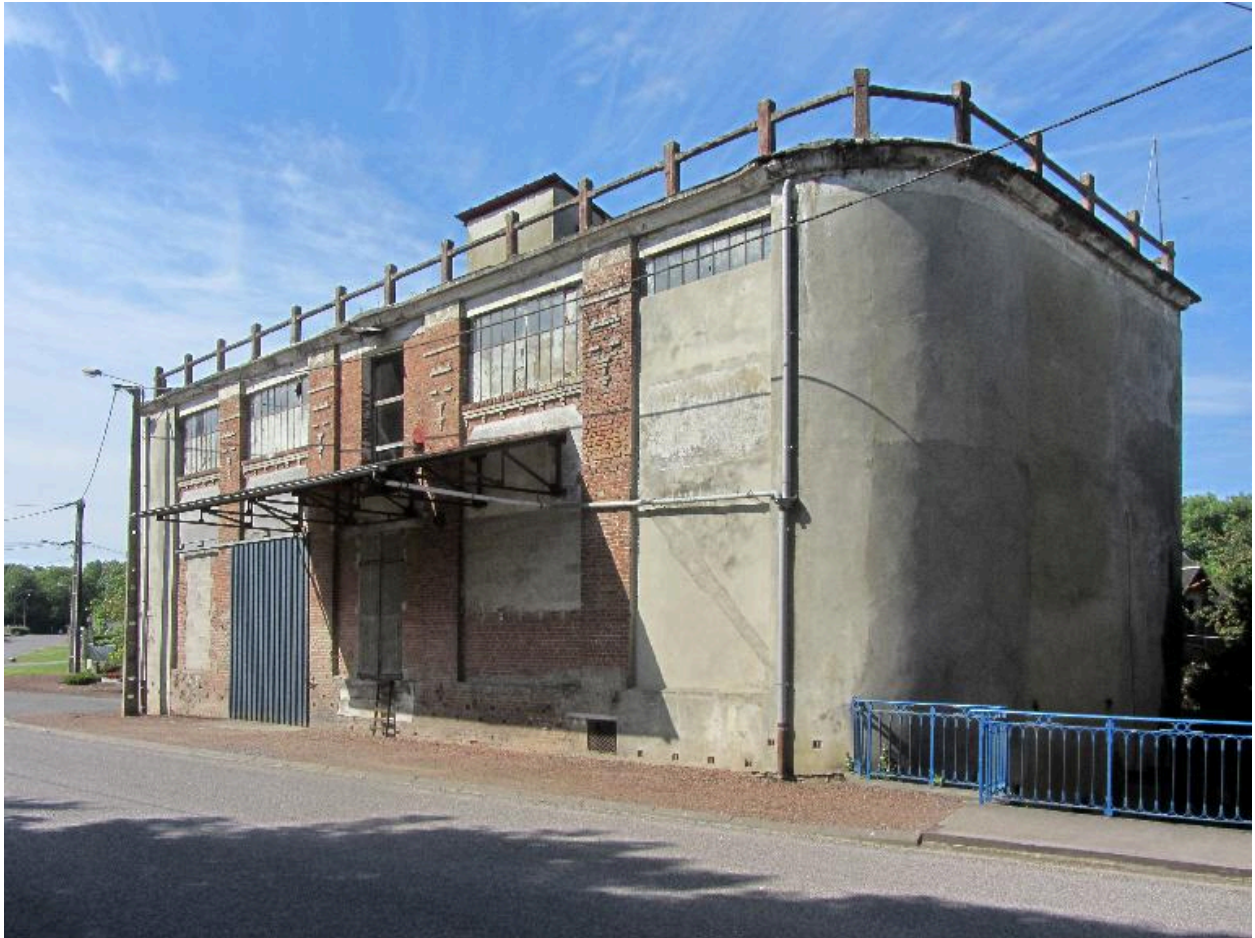
Vue d'ensemble sur rue et du pignon sur la rivière.  
Phot. Bertrand Fournier  
IVR22\_20158005913NUCA

Vue d'ensemble sur rue et du pignon sur la rivière.

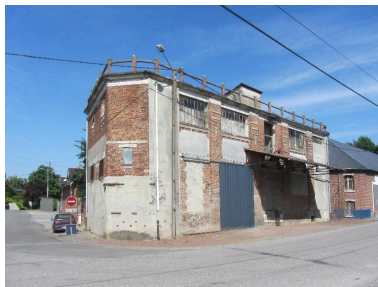
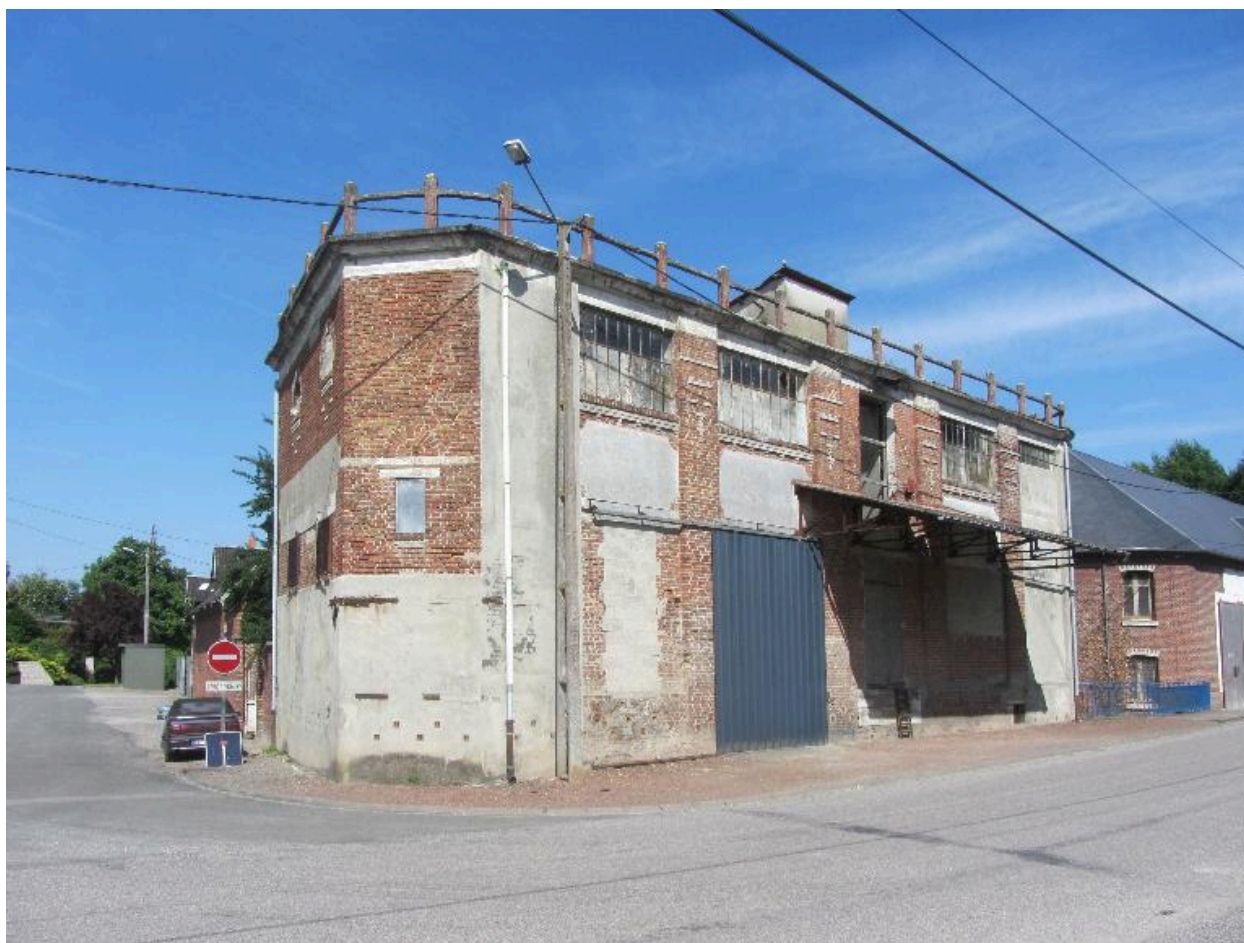
Vue d'ensemble sur rue.  
Phot. Bertrand Fournier  
IVR22\_20158005912NUCA

Vue d'ensemble sur rue.

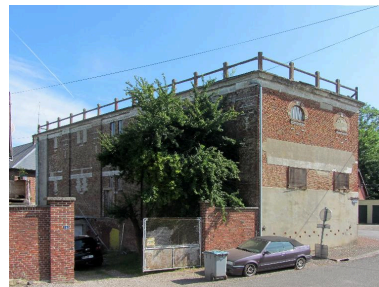
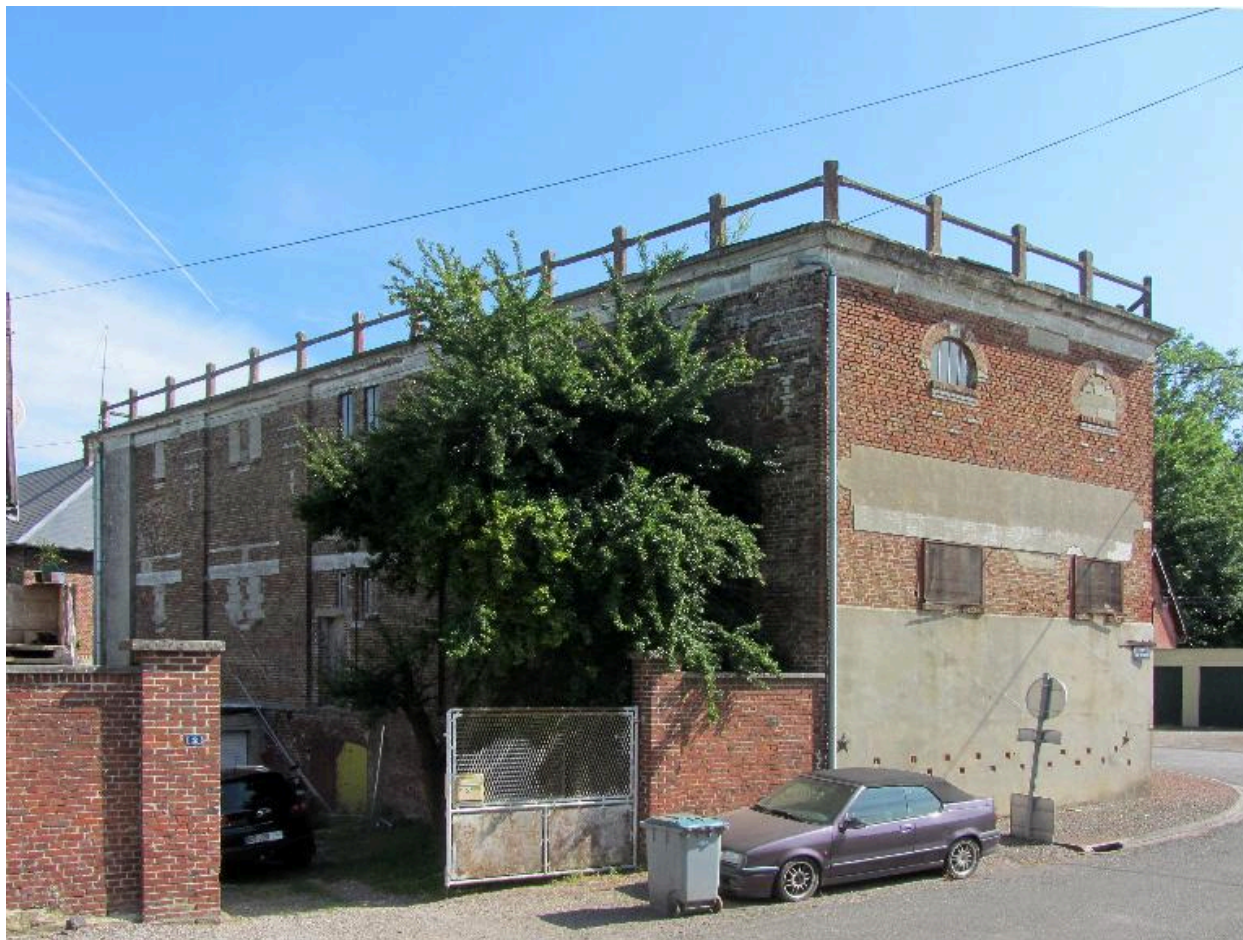
Façade postérieure du moulin à farine.  
Phot. Bertrand Fournier  
IVR22\_20158005914NUCA

Façade postérieure du moulin à farine.

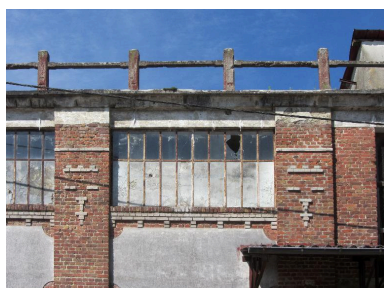
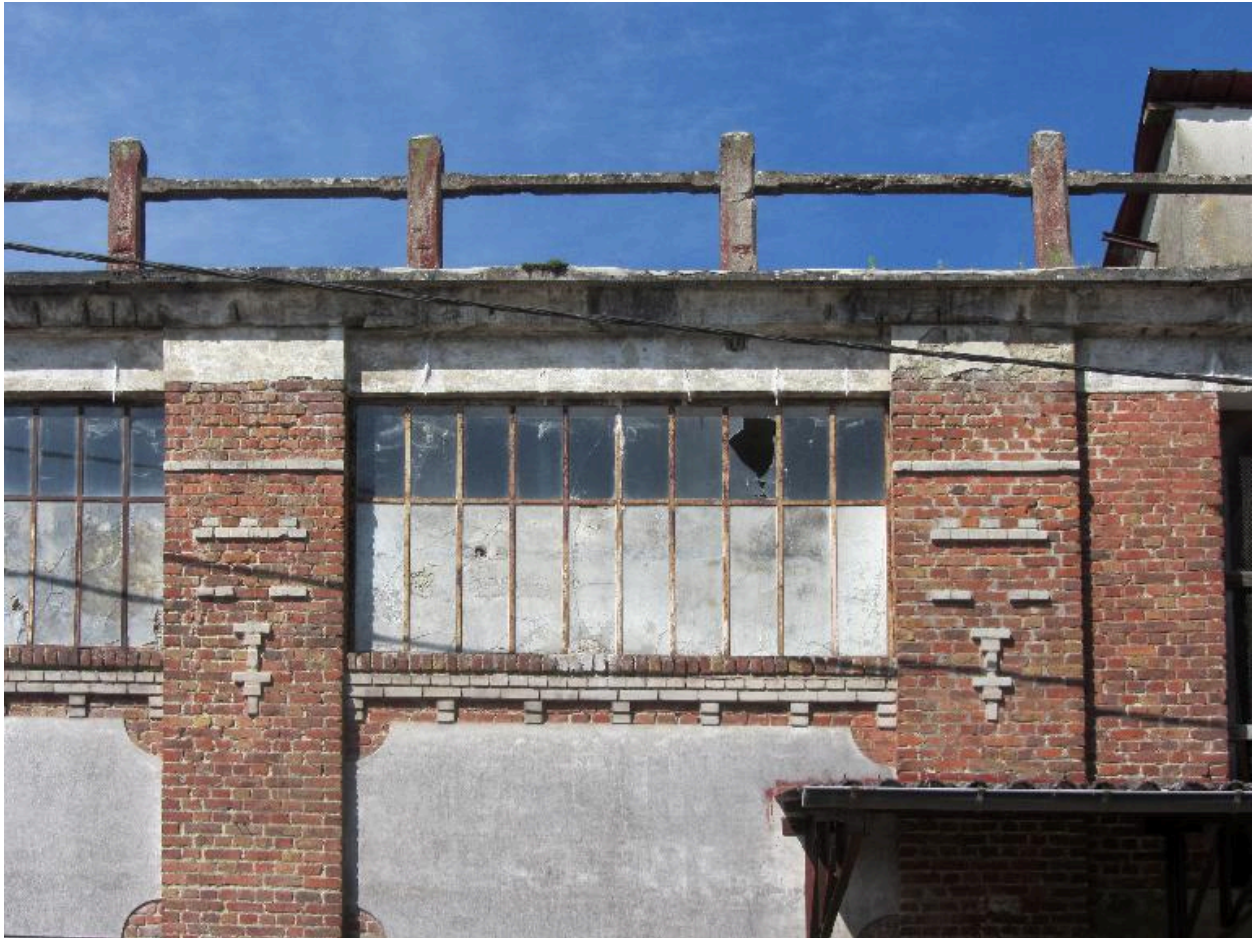
Détail des éléments décoratifs de la façade sur rue.  
Phot. Bertrand Fournier  
IVR22\_20158005915NUCA

Détail des éléments décoratifs de la façade sur rue.
