Hauts-de-France, Oise
Rouvroy-les-Merles

Église Saint-Nicolas

Numéro de dossier : IA60005453

Cadre de l'étude : inventaire topographique Communauté de communes Oise Picarde

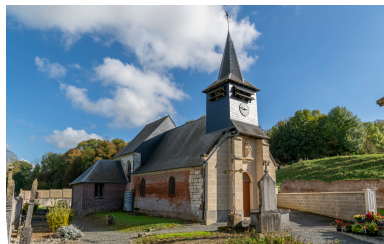
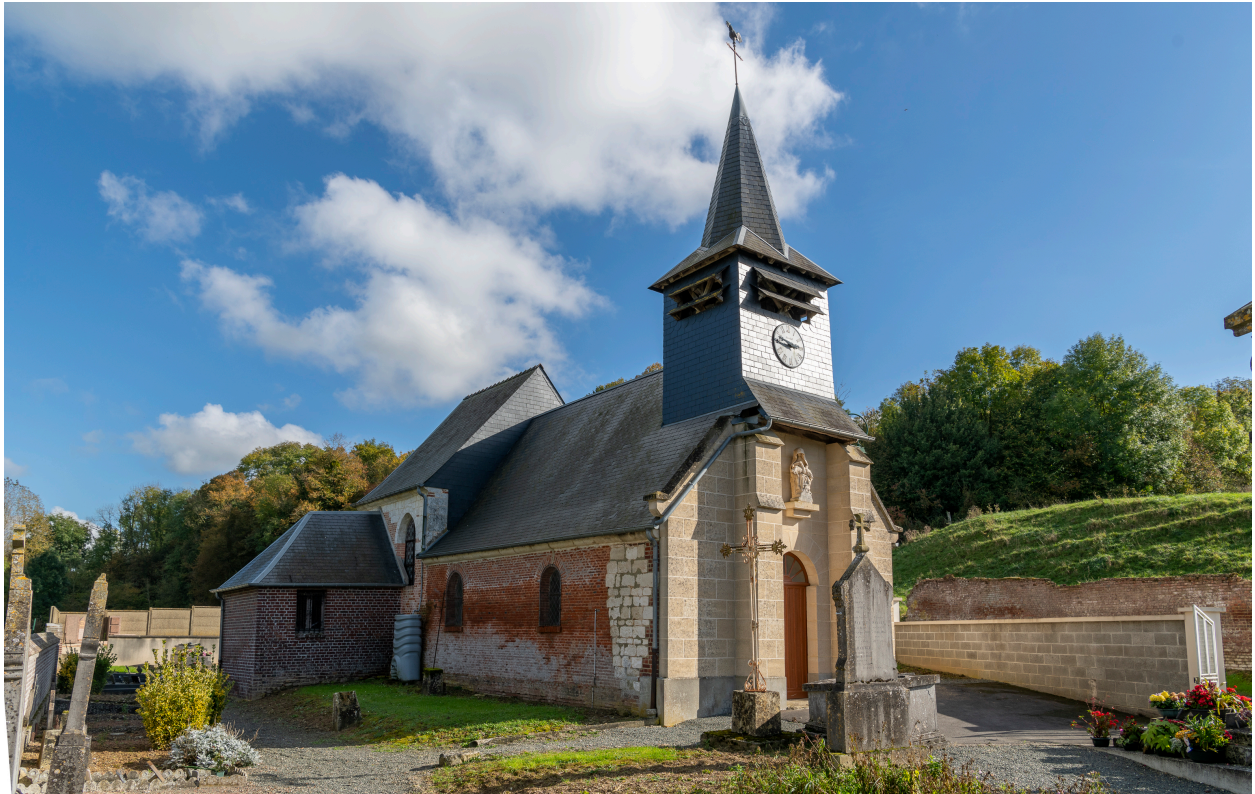
Vue générale de l'église
depuis le nord-ouest.
Phot. Marc Kérignard
IVR32_20246001262NUCA

Vue générale de l'église depuis le nord-ouest.

Les maçonneries sont en brique côté nord de la nef et en pierre calcaire côté sud (pierres de taille en partie basse, moellons disposés en assises régulières en partie haute) ; le chœur est principalement en brique à l'exception des parties hautes et des corniches en pierre de taille calcaire. La façade occidentale est en pierre de taille. La sacristie est en brique.

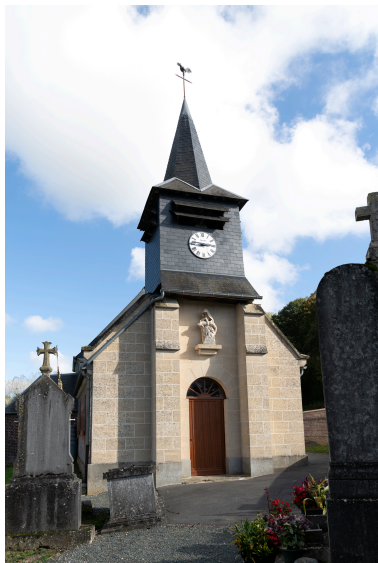
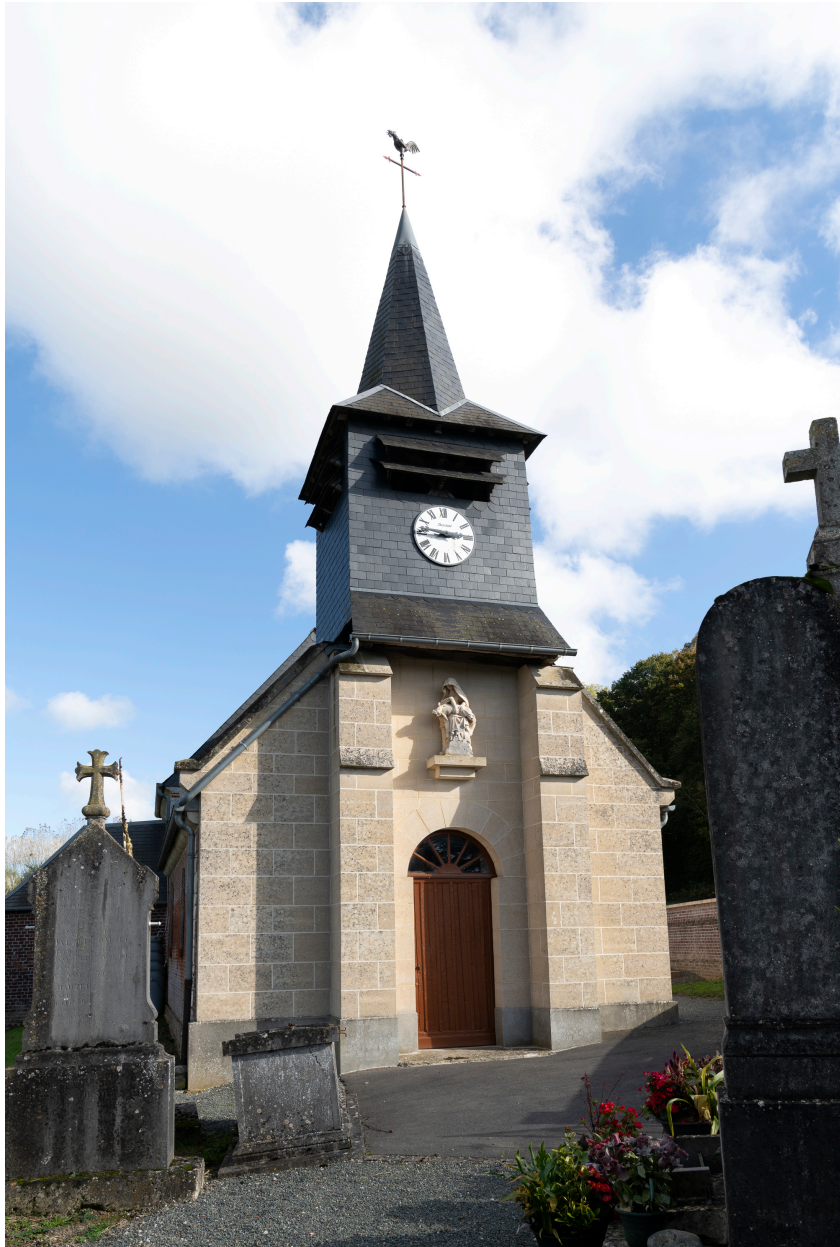
Vue générale de la façade occidentale.
Phot. Marc Kérignard
IVR32_20246001261NUCA

Vue générale de la façade occidentale.

La façade occidentale est percée d'une porte à simple battant inscrite dans un arc plein cintre. Une statue en pierre représentant une *Pietà* est placée juste au-dessus.

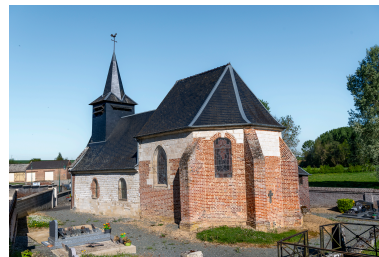
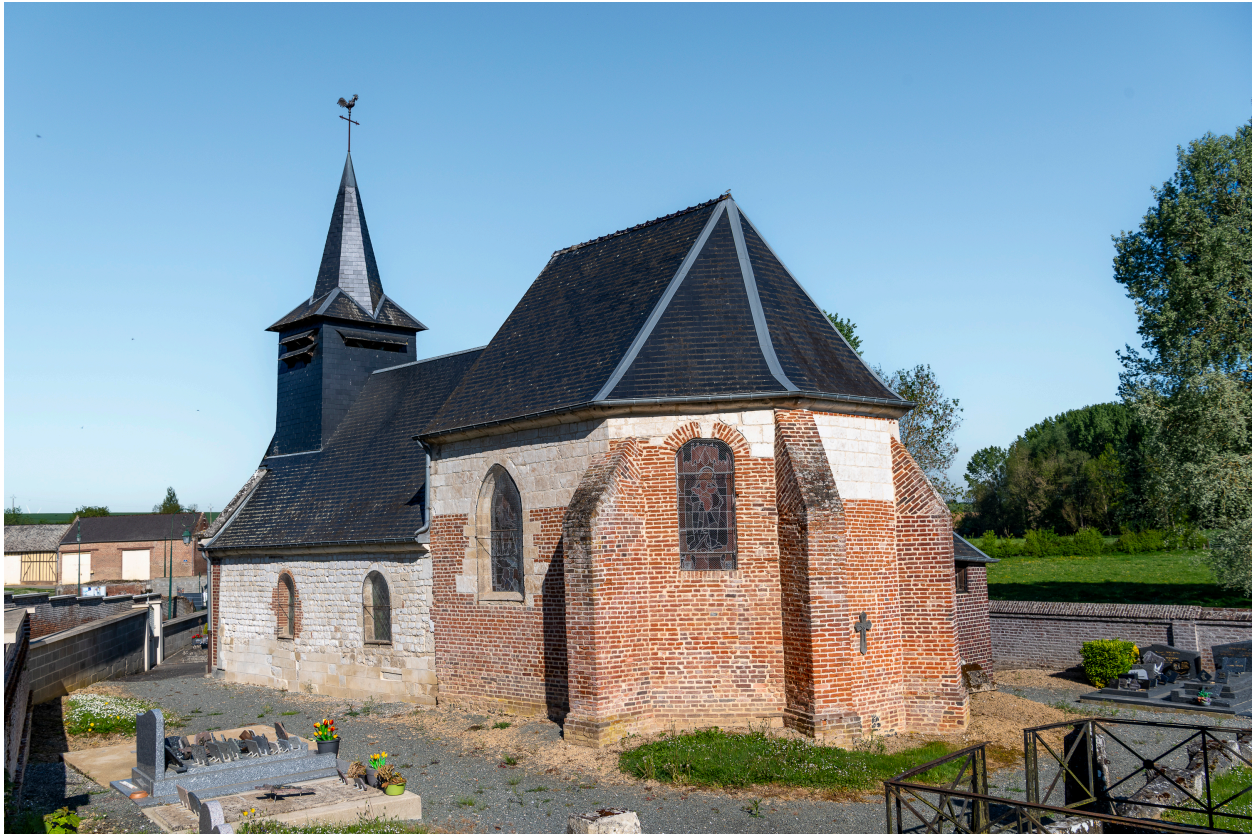
Vue générale de l'église
depuis le sud-est.
Phot. Marc Kérignard
IVR32_20256000244NUCA

Vue générale de l'église depuis le sud-est.

Les toits sont à longs pans avec un pignon occidental découvert pour la nef, deux pans avec pignon occidental découvert essenté d'ardoise et croupe polygonale pour le chœur. Enfin la sacristie est coiffée d'un toit à deux pans et croupe. Toutes les couvertures sont en ardoise.

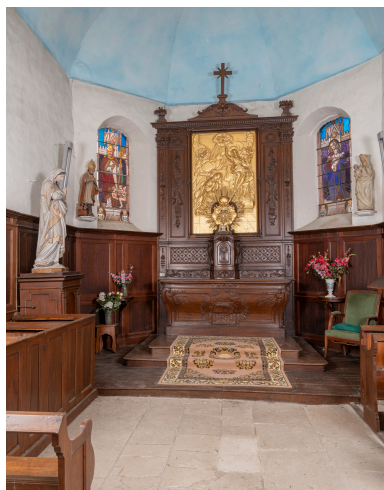
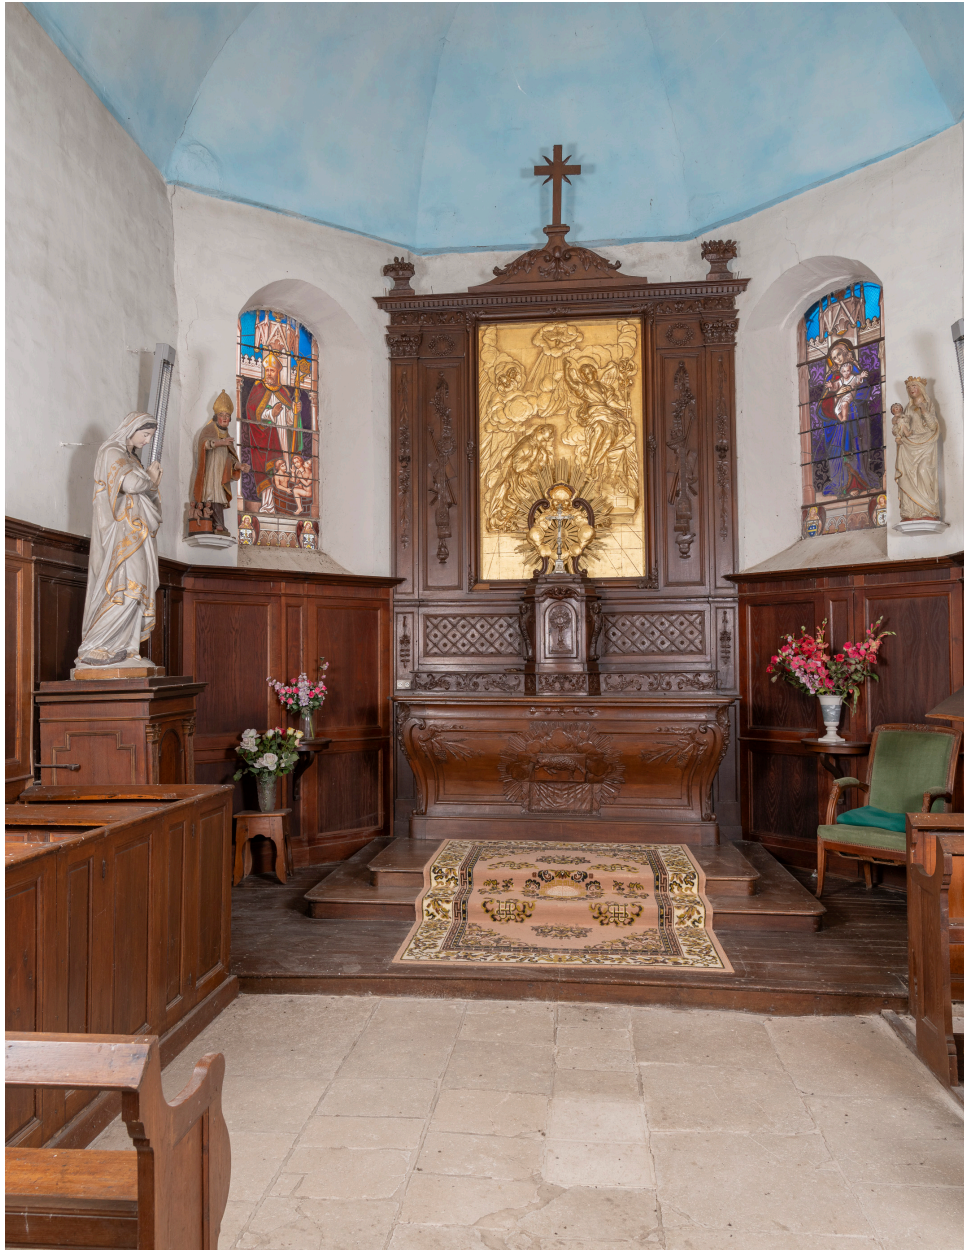
Vue générale du sanctuaire.
Phot. Marc Kérignard
IVR32_20246001307NUCA

Vue générale du sanctuaire.

À l'intérieur, une fausse voûte lambrissée en berceau couvre la nef. Elle est traversée par les entrants de la charpente. Le sanctuaire est surmonté d'une voûte en cul-de-four, enduite et peinte.

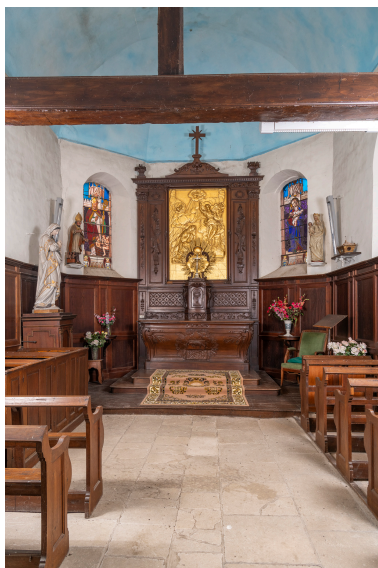
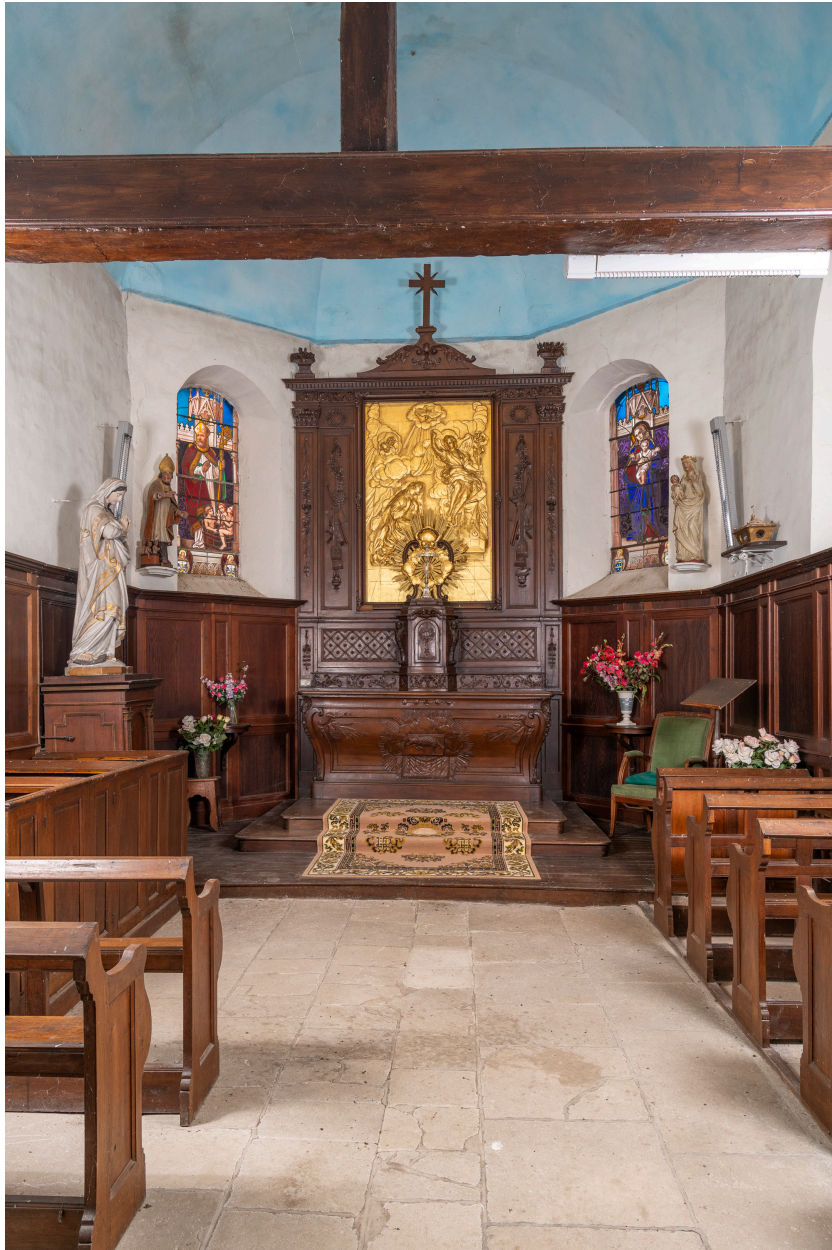
Vue générale vers le chœur.
Phot. Marc Kérignard
IVR32_20246001310NUCA

Vue générale vers le chœur.

Des lambris de demi-revêtement habillent les murs du chœur.

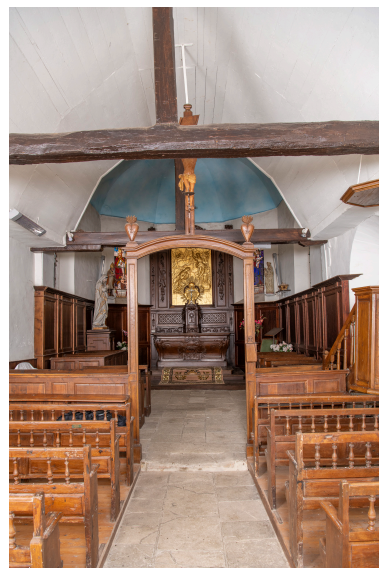
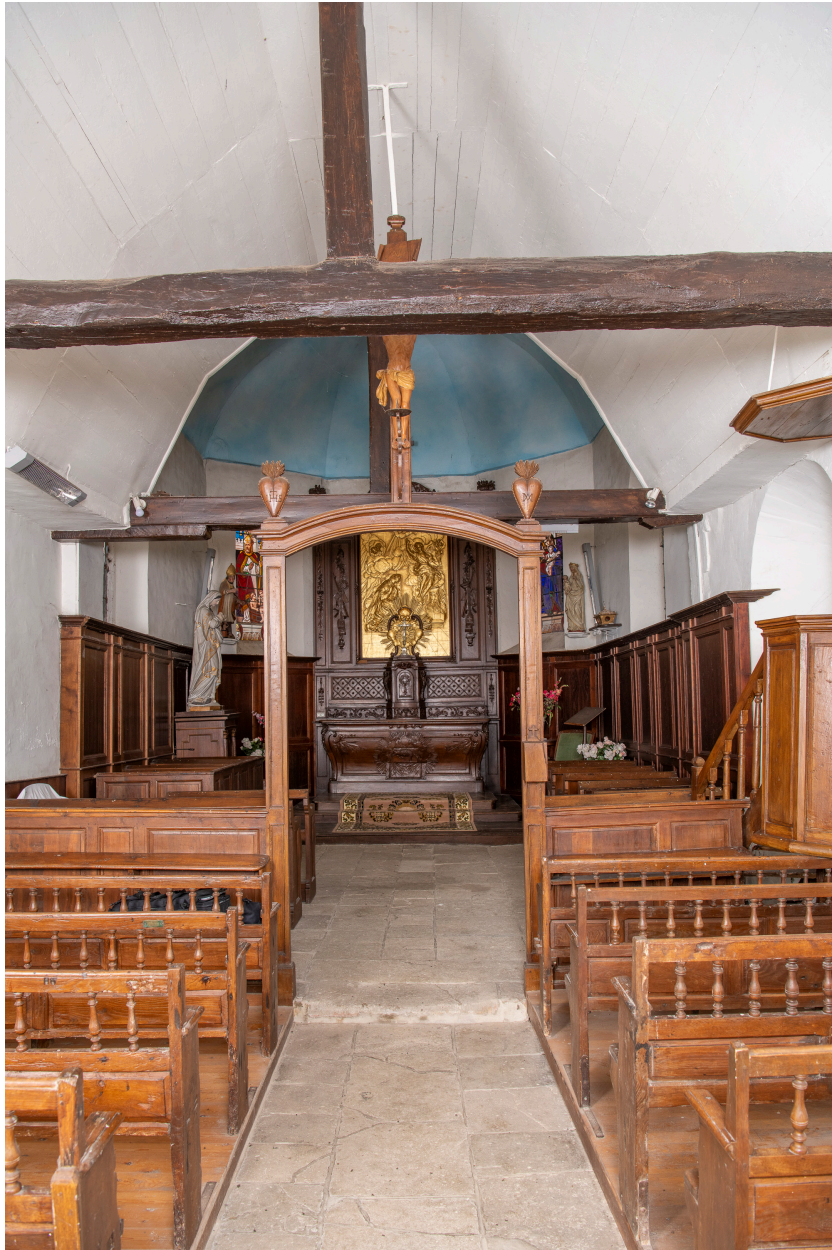
Vue intérieure depuis
l'entrée occidentale.
Phot. Marc Kérignard
IVR32_20246001323NUCA

Vue intérieure depuis l'entrée occidentale.

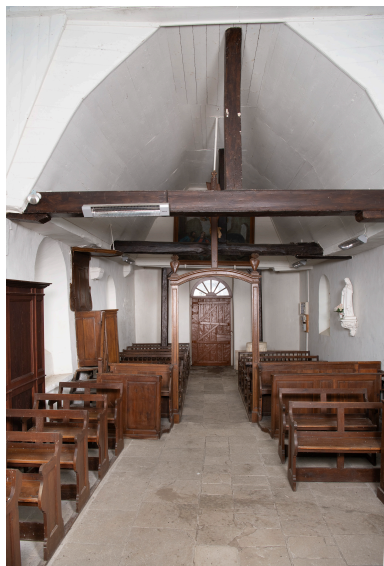
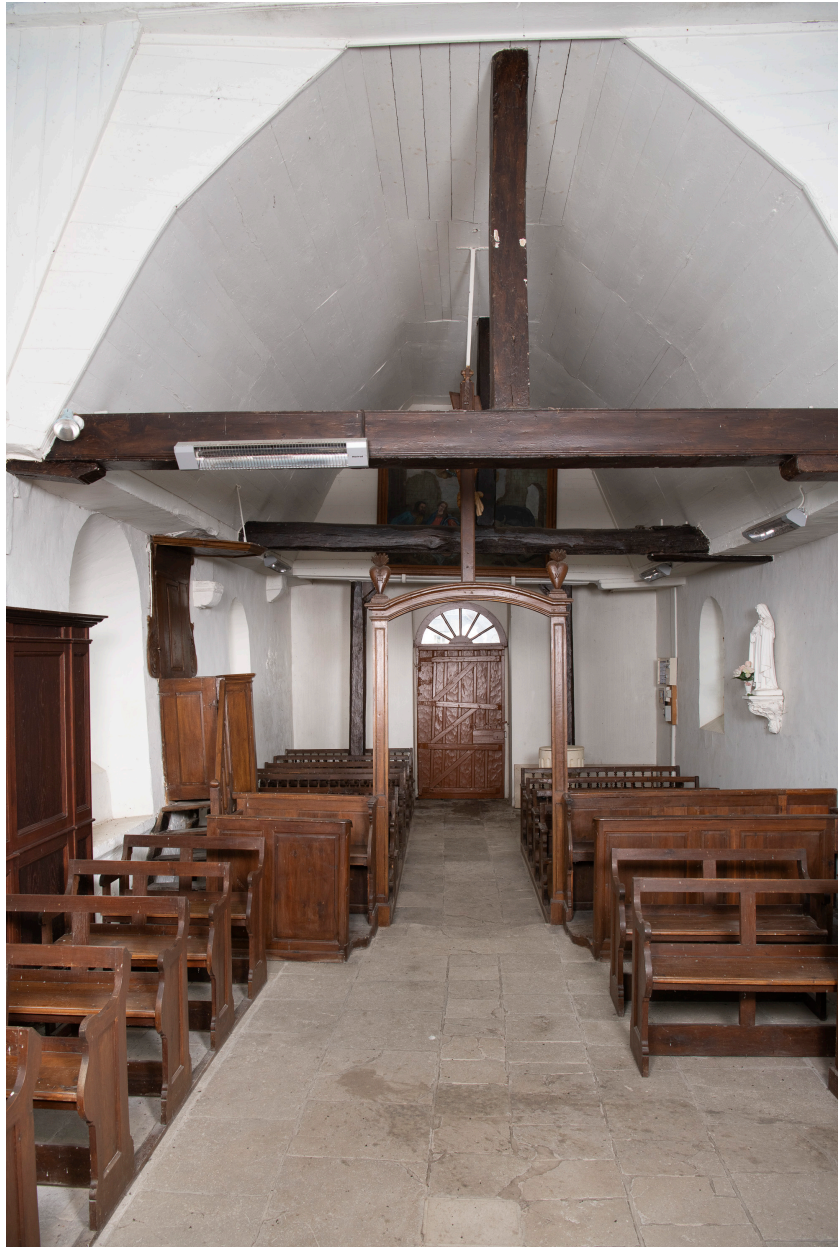
Vue intérieure depuis le chœur.
