Hauts-de-France, Somme  
Arry

## L'habitat du village d'Arry

Numéro de dossier : IA80011191

Cadre de l'étude : inventaire topographique Pays d'art et d'histoire Ponthieu-baie de Somme

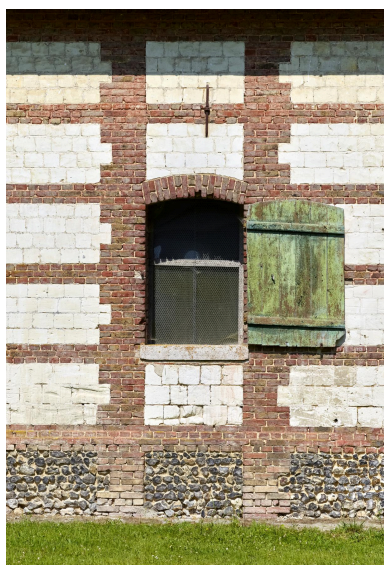
Détail de l'appareil du magasin à fourrage de la ferme du château, construit en 1875 (date portée).

**Ferme Trouart** (24 rue Joseph-Harent) : voisine de la précédente ferme, la ferme Trouart est organisée autour d'une cour rectangulaire marquée au centre par la présence d'une zone destinée au fumier. La maison d'habitation en brique est en rez-de-chaussée avec comble à surcroît. Elle occupe le fond de la cour. Les autres bâtiments agricoles abritaient autrefois les animaux d'élevage : porcs, lapins, bœufs. Un des bâtiments est en pierre de taille, avec deux cordons de briques qui soulignent le soubassement d'une part, et le comble d'autre part. La porte est également soulignée d'un chaînage harpé en brique. Ce choix d'appareil constitue une déclinaison plus sobre du magasin à fourrage de la ferme du château (IA80011205).

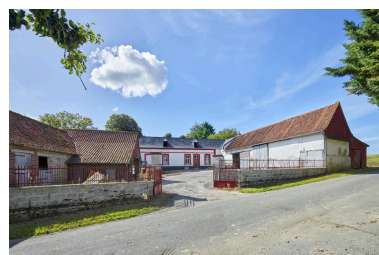
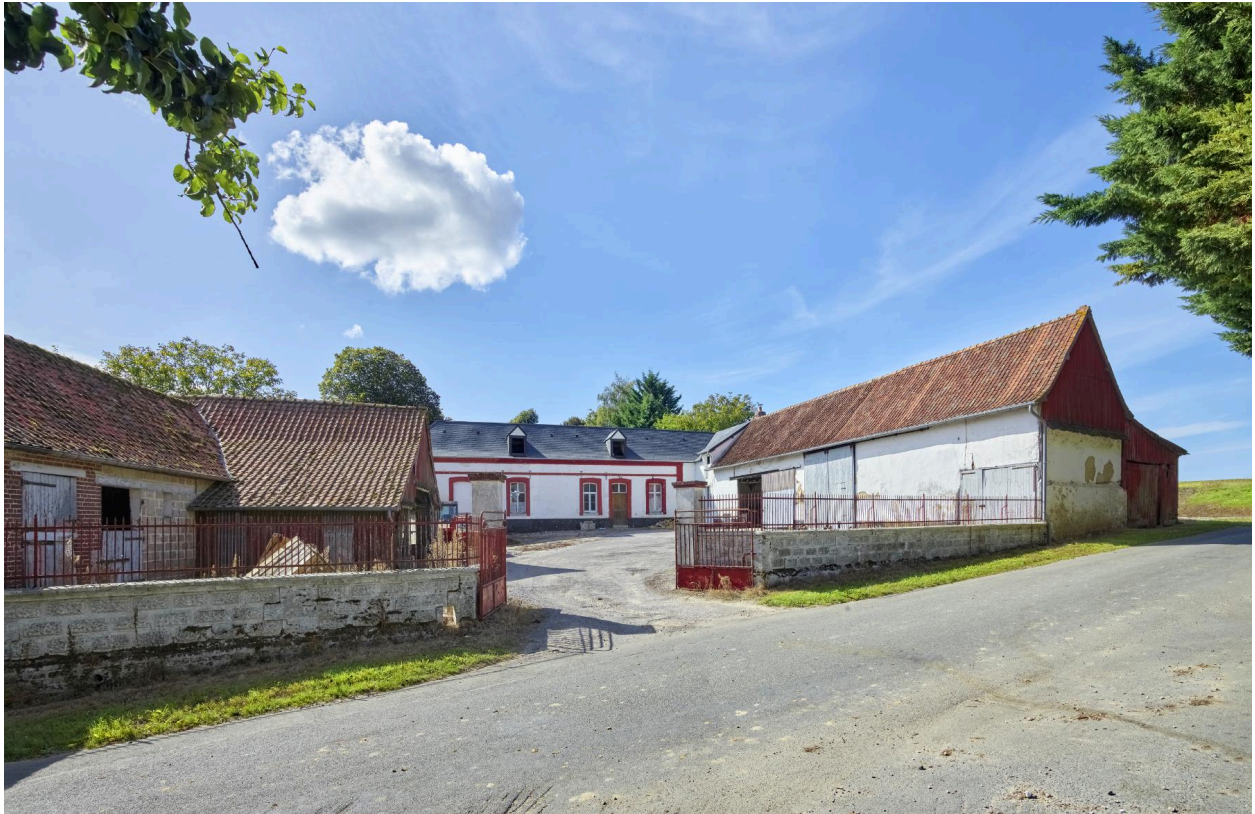
Ferme Boinet (3, route de Vercourt).  
Vue d'ensemble depuis la route.

Ferme Boinet (3, route de Vercourt). Vue d'ensemble depuis la route.

**Ferme Boinet** (3, route de Vercourt) : l'une des rares fermes à avoir conservé une grande partie de sa disposition d'origine.

Absente du plan cadastral de 1829, cette ferme remonte plutôt au milieu du XIX<sup>e</sup> siècle. Elle suit un plan en U, ouvert sur la rue. Les bâtiments d'habitation et agricoles s'organisent autour d'une cour et se distinguent par la différenciation des matériaux employés. Le logement est en pierre de taille avec encadrements de baies harpés en brique. Il repose sur un soubassement de silex, couronné de deux rangs de briques. En retour sur la cour, les bâtiments agricoles, qui comprennent une étable à vaches à droite ainsi qu'une écurie, une remise et un bûcher à gauche. Tous sont en pans de bois sur soubassement de silex et en brique pour les écuries. Contrairement à l'habitation qui est couverte en ardoise et éclairée de deux lucarnes, les bâtiments agricoles sont couverts en tuile.

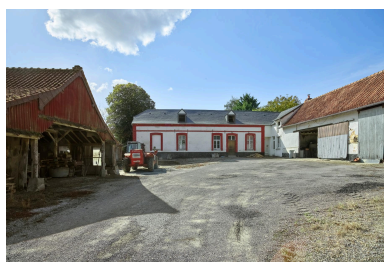
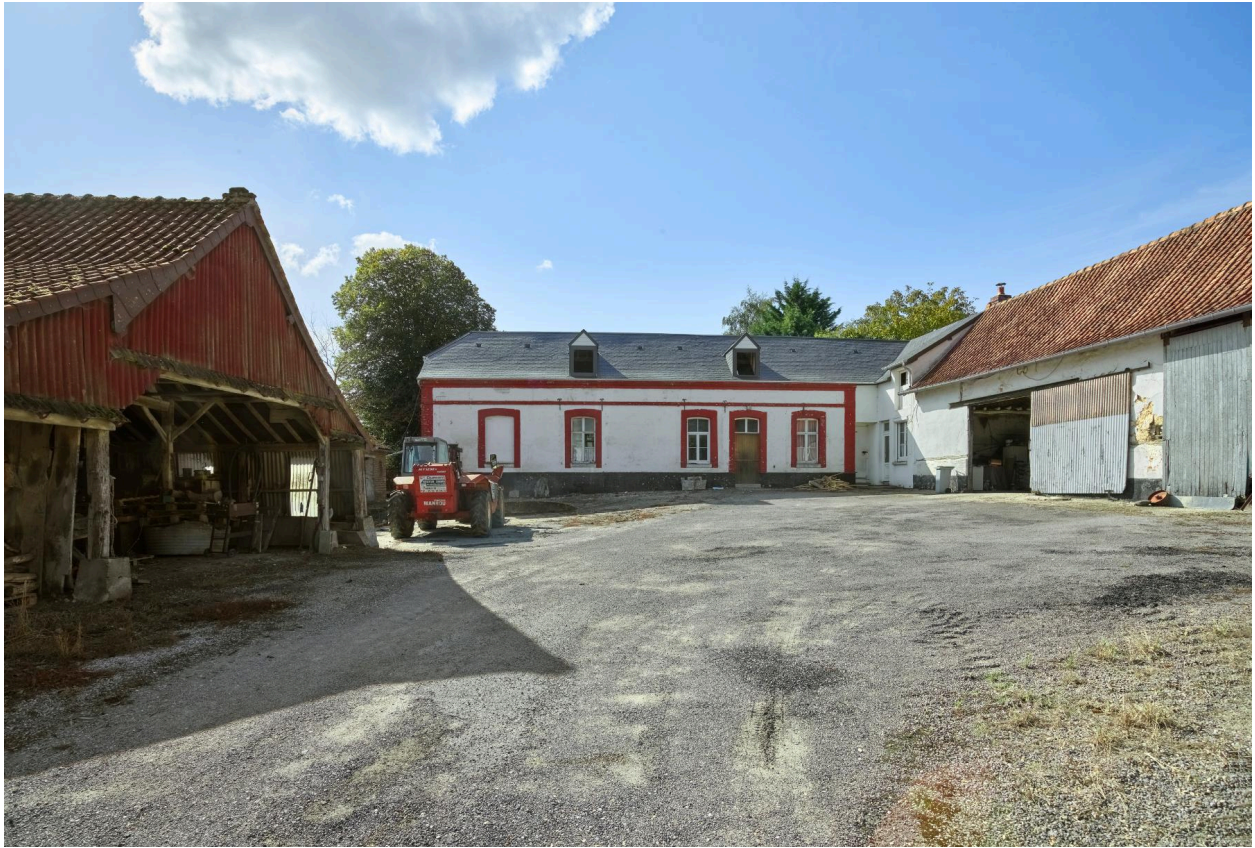
Ferme Boinet (3 route de Vercourt).  
Vue de face, depuis la route.

Ferme Boinet (3 route de Vercourt). Vue de face, depuis la route.

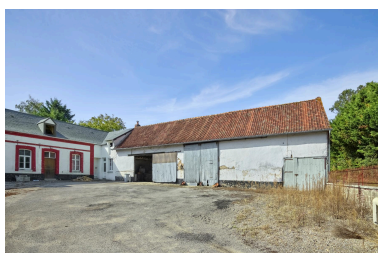
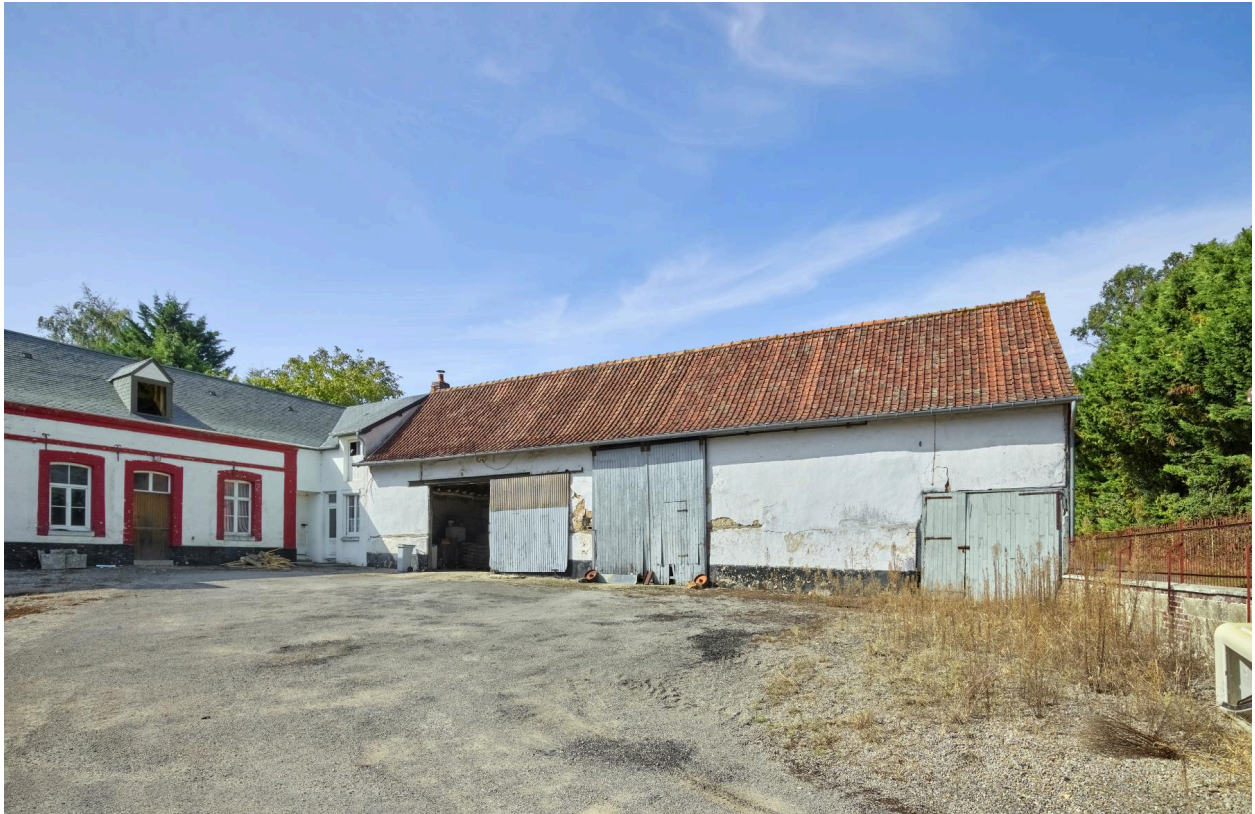
Ferme Boinet (3, rue de Vercourt).  
Façade sur cour de la grange.

Ferme Boinet (3, rue de Vercourt). Façade sur cour de la grange.

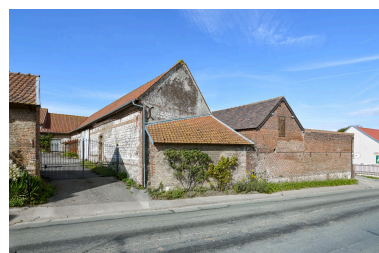
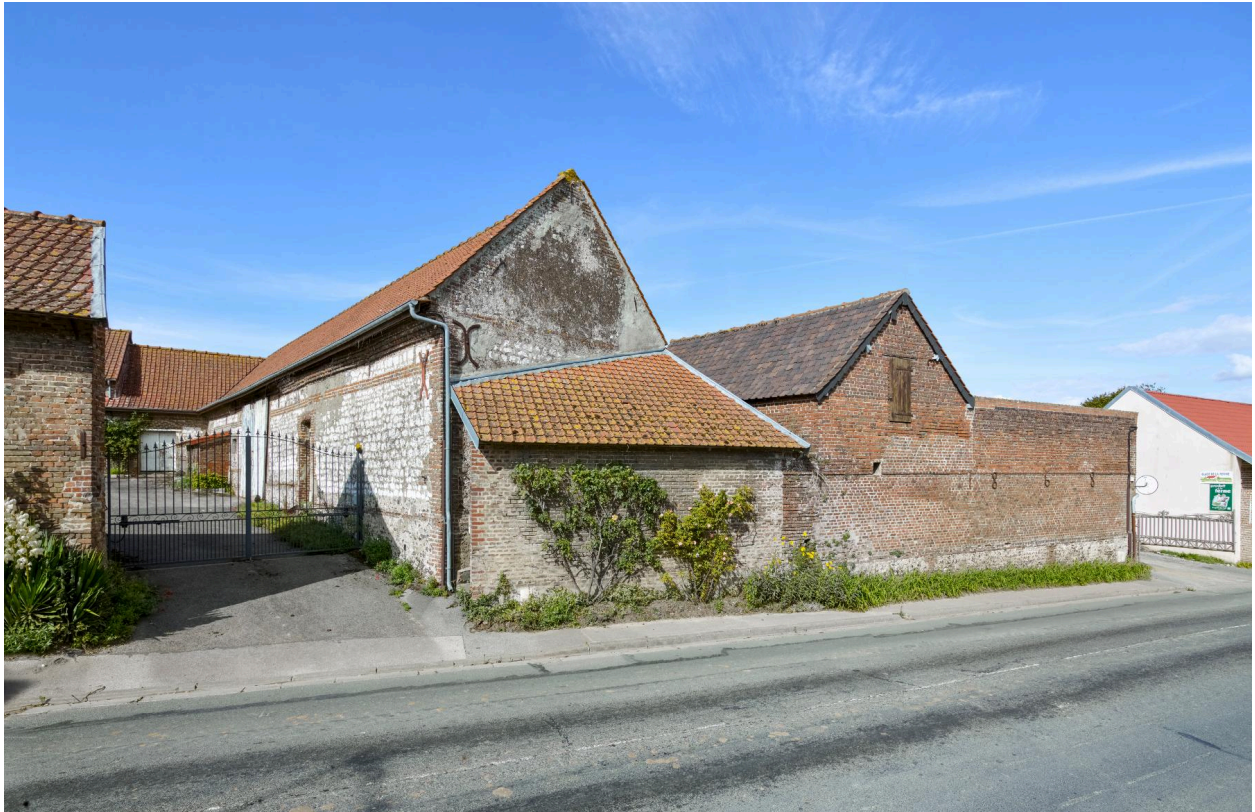
Fermes (rue Joseph-Harent). Deux bâtiments agricoles attenants, l'un en pierre de taille avec cordon de brique, l'autre en brique portant la date 1868 par fers d'ancrage.

**Ferme** (22, rue Joseph-Harent) : située le long de la voie principale du village, cette ferme, construite en brique, possède son entrée sur le côté. La façade sur rue est occupée sur toute sa longueur par un mur aveugle qui porte la date de 1868. Elle contribue à la structuration de la rue.

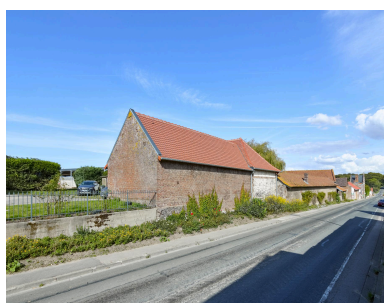
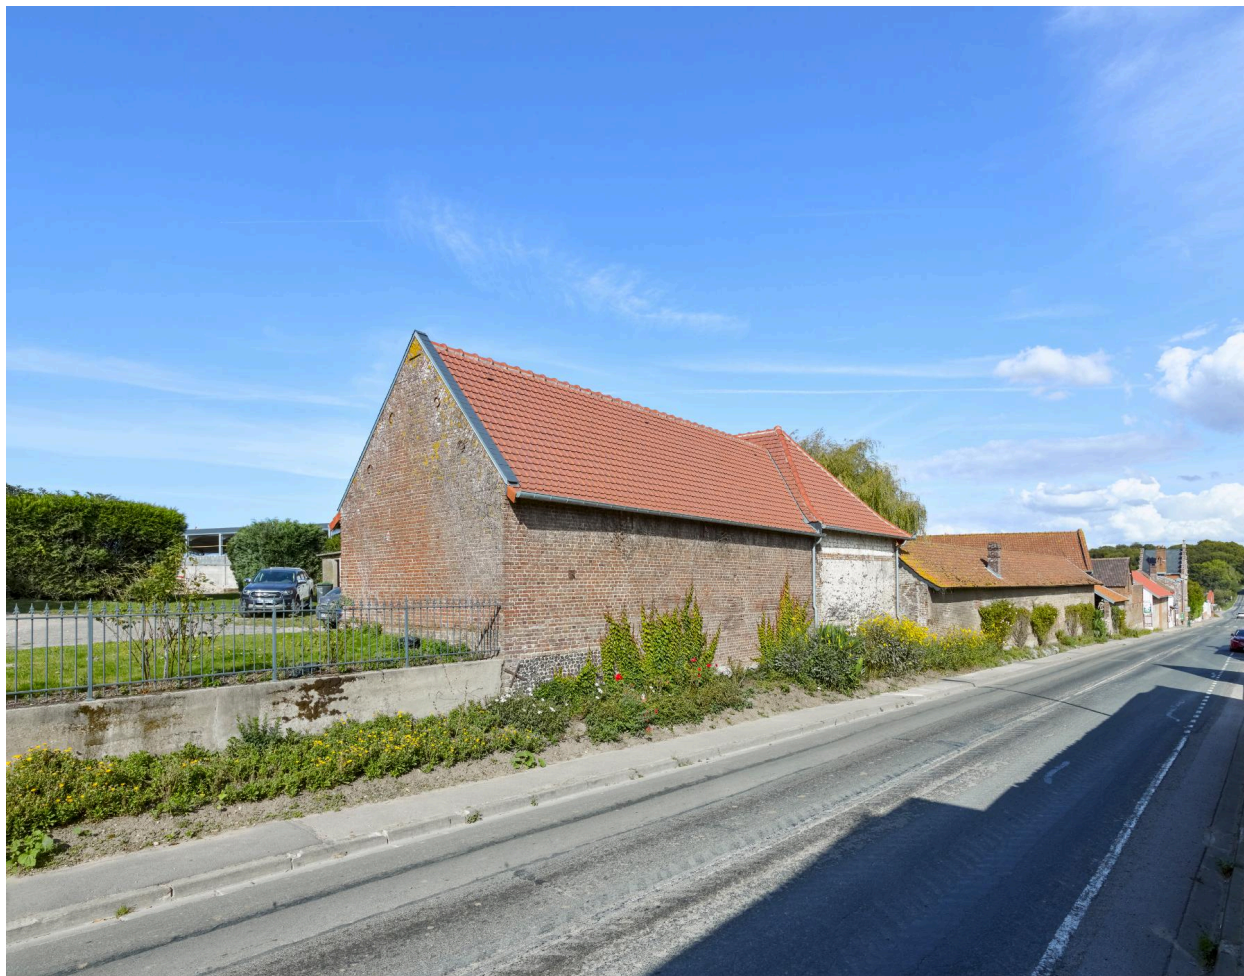
Fermes (rue Joseph-Harent). Alignement sur rue des bâtiments agricoles.

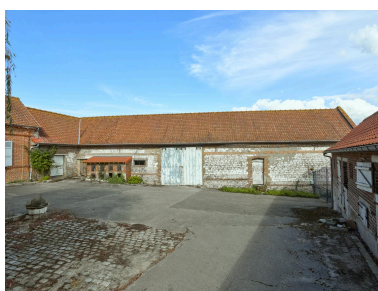
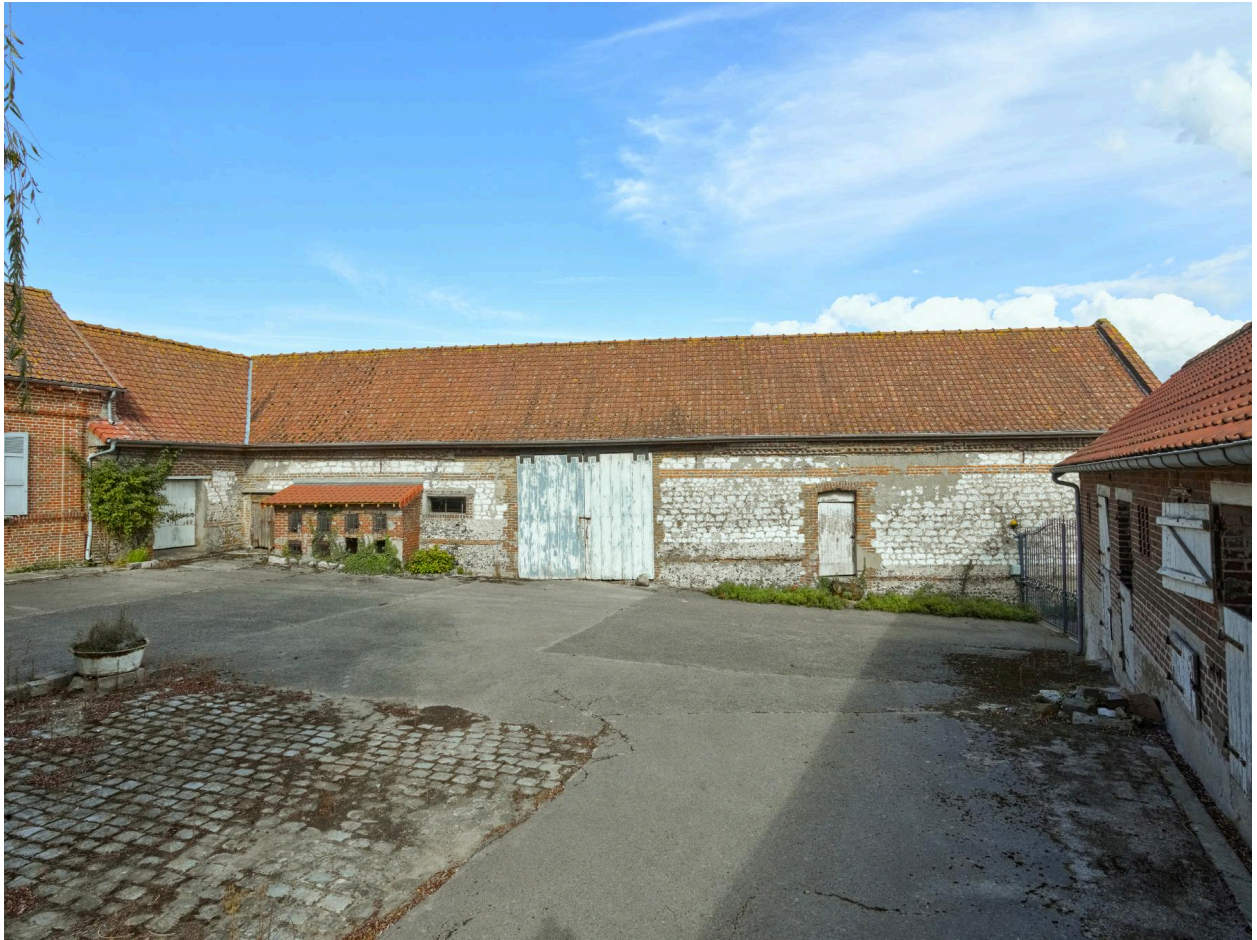
Ferme Trouart (24, rue Joseph-Harent). Grange en pierre de taille.

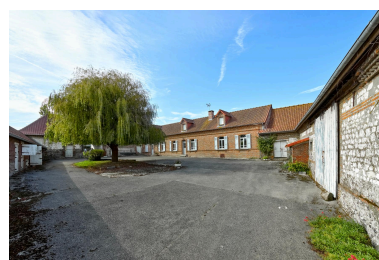
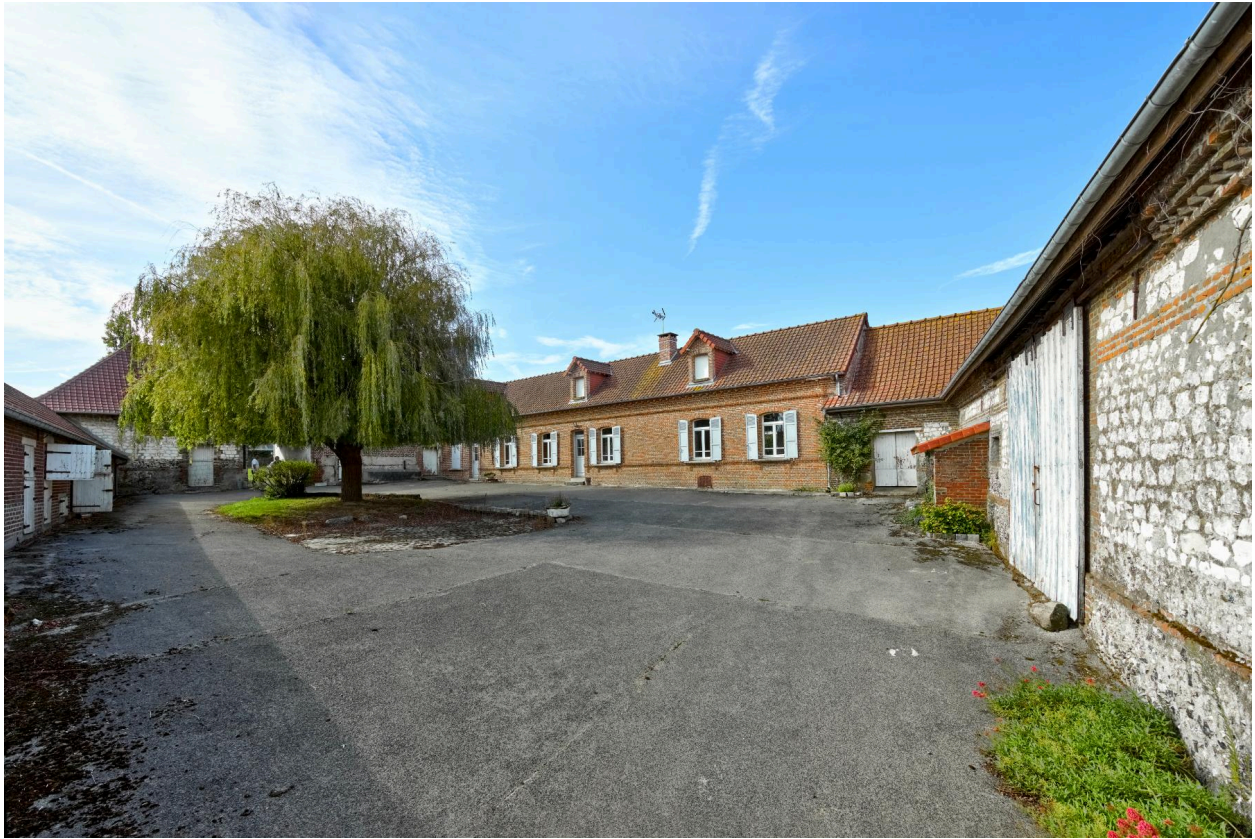
Ferme Trouart (24, rue Joseph-Harent). Grange et maison d'habitation en brique.

La plupart des fermes sont assez modestes en taille. Elles sont bâties en milieu de parcelle, sur cour, ouverte sur la rue, avec généralement un verger ou pâturage à l'arrière. La maison d'habitation (cf. ferme Trouart, ill.) en brique ou en pierre de taille, qui la distingue des autres bâtiments, est implantée parallèlement à la rue, flanquée de bâtiments agricoles en retour (étables ou écurie, charretterie, magasins à fourrage, bûchers...), selon un plan en L ou en U. Les fermes qui donnent directement sur la rue principale sont davantage fermées sur la rue (cf. ferme située au 22 rue Joseph-Harent, ill.), notamment en raison de la circulation qui devait déjà être plus importante dans la seconde moitié du XIX<sup>e</sup> siècle, mais aussi en raison de la déclivité formée par le versant ouest de la Maye.

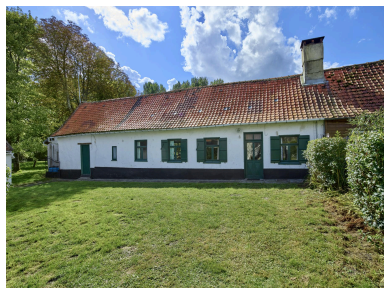
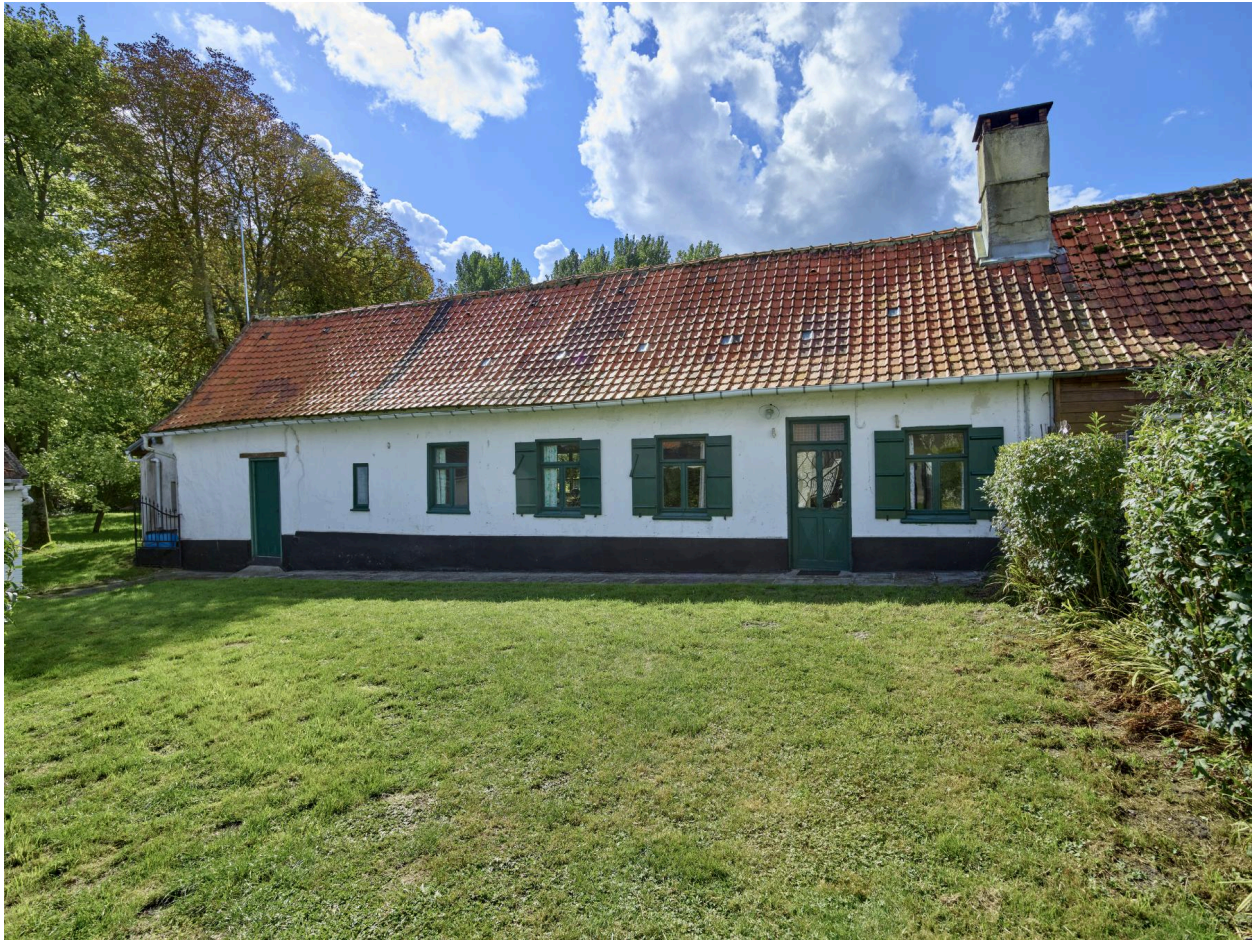
Maisons de tourbiers (2,  
chemin des Tourbières)  
Phot. Thierry Lefébure  
IVR32\_20258002082NUCA

Maisons de tourbiers (2, chemin des Tourbières)

Implantées au sud du village, au bord des chemins qui mènent aux marais, les maisons de tourbier étaient situées au plus près des lieux d'exploitation de la tourbe. Relativement modestes, en pans de bois et torchis et construites en rez-de-chaussée, elles ont quasiment toutes disparu ou ont fait l'objet de reconstructions. Seule la maison (2, chemin des Tourbières) permet d'illustrer aujourd'hui ce type d'habitat.

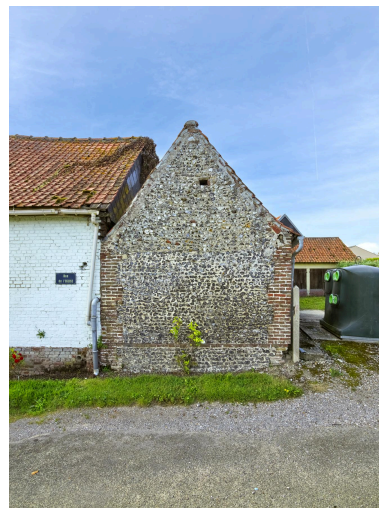
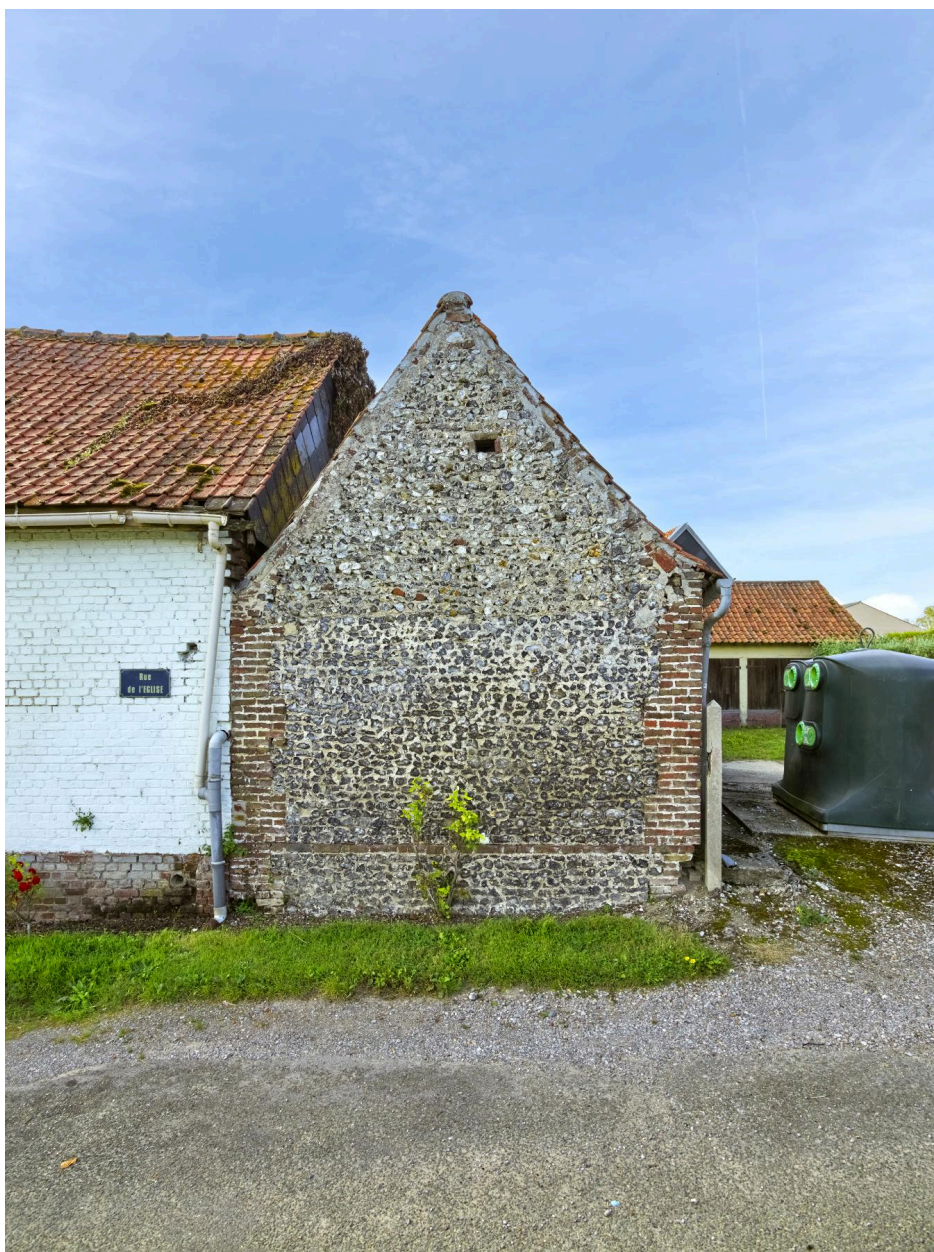
Ferme (1, rue de l'Église).  
Détail du pignon en silex  
d'un bâtiment agricole.  
Phot. Thierry Lefébure  
IVR32\_20258011155NUCA

Ferme (1, rue de l'Église). Détail du pignon en silex d'un bâtiment agricole.
