Hauts-de-France, Nord
Le Quesnoy
1 rue Victor-Hugo

Ancien immeuble à boutique, actuellement établissement bancaire

Numéro de dossier : IA59005686
Date de l'enquête initiale : 2023
Date(s) de rédaction : 2024
Cadre de l'étude : inventaire topographique Le Quesnoy centre
Degré d'étude : étudié

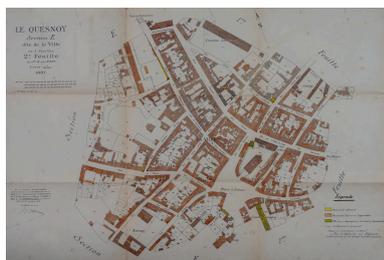
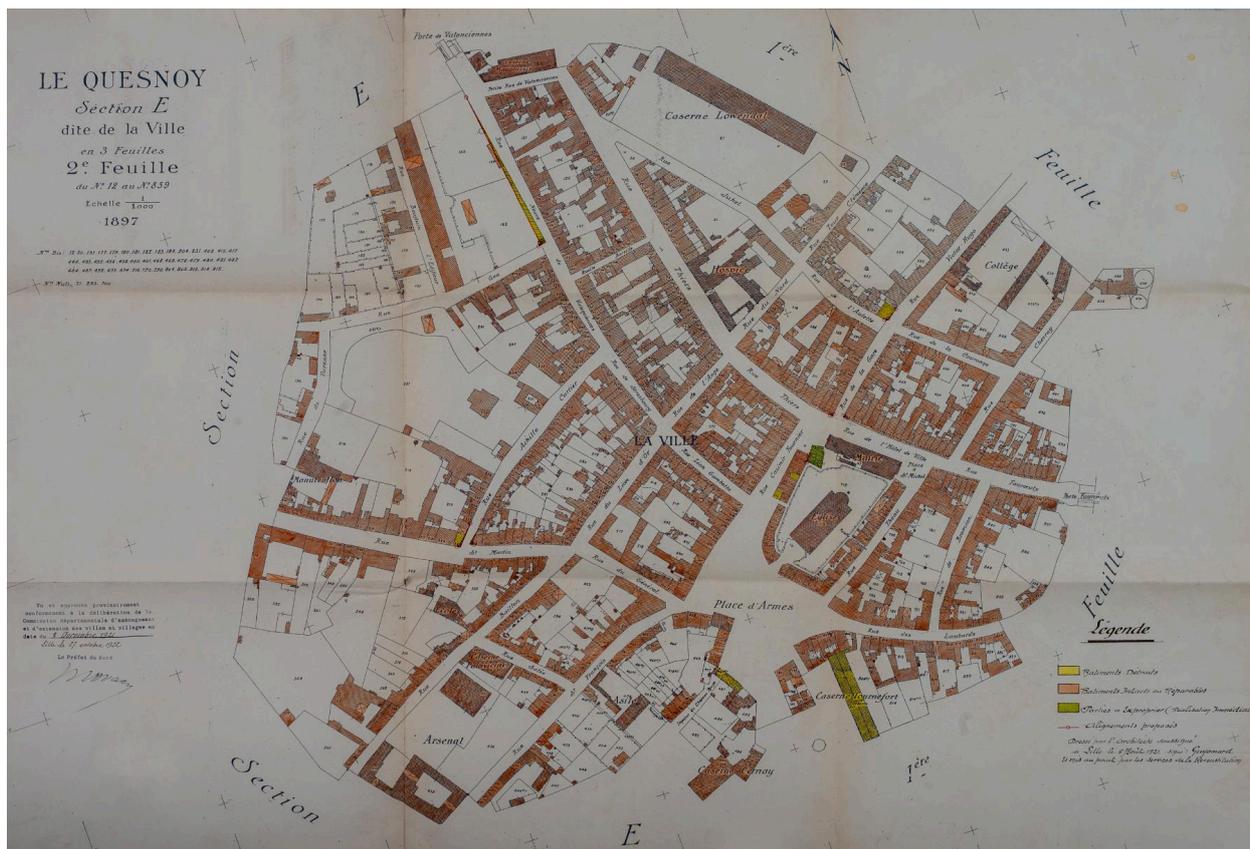
Plan : état de la ville en 1921 avec l'état des destructions (AD Nord).
Repro. Pierre Thibaut
IVR32_20245902377NUCA

Plan : état de la ville en 1921 avec l'état des destructions (AD Nord).

Ainsi que cela apparait sur la cartographie de l'état des destructions, établie en 1921, l'immeuble fait partie des rares constructions entièrement détruites pendant le conflit. Il est donc reconstruit dans le style associant régionalisme et références à l'architecture balnéaire, fréquemment mis en œuvre lors de la première Reconstruction.

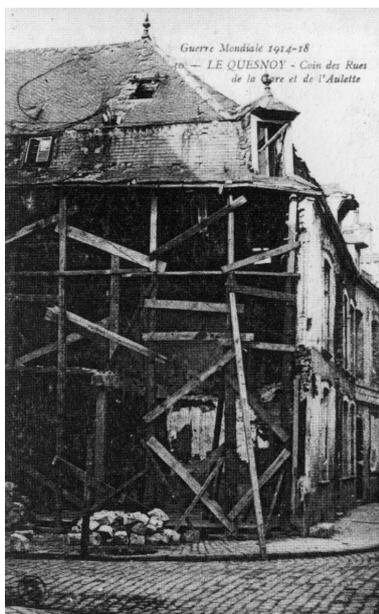
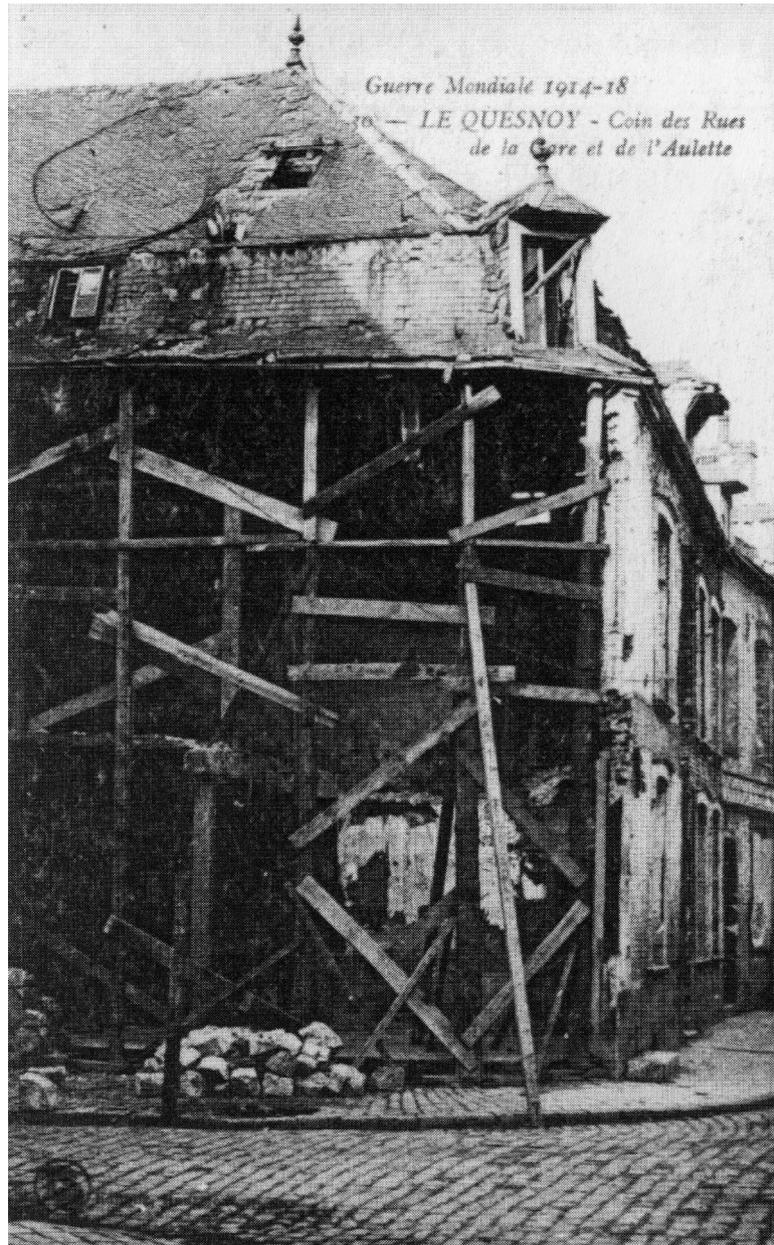
État de la maison après la Première Guerre mondiale. In DEUDON, Jean-Marie. Mémoire en images - Le Quesnoy, 2006.
Repro. Pierre Thibaut
IVR32_20255900022NUC

État de la maison après la Première Guerre mondiale. In DEUDON, Jean-Marie. *Mémoire en images - Le Quesnoy*, 2006.

Avant la Première Guerre mondiale, l'immeuble est occupé par une droguerie. Une carte postale ancienne (DEUDON, 2006) expose les dégâts suite à la guerre et révèle une organisation de façade identique à ce qui est visible aujourd'hui, où le pan coupé accueille la porte d'entrée. Cette travée s'achève également par une lucarne à capucine. Cependant la toiture est brisée avec un coyau et sans aisseliers ; la façade ne porte pas de décor.

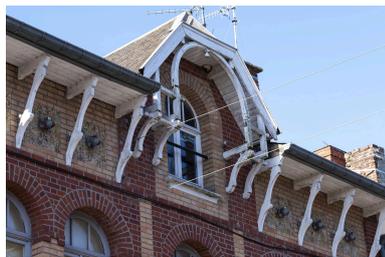
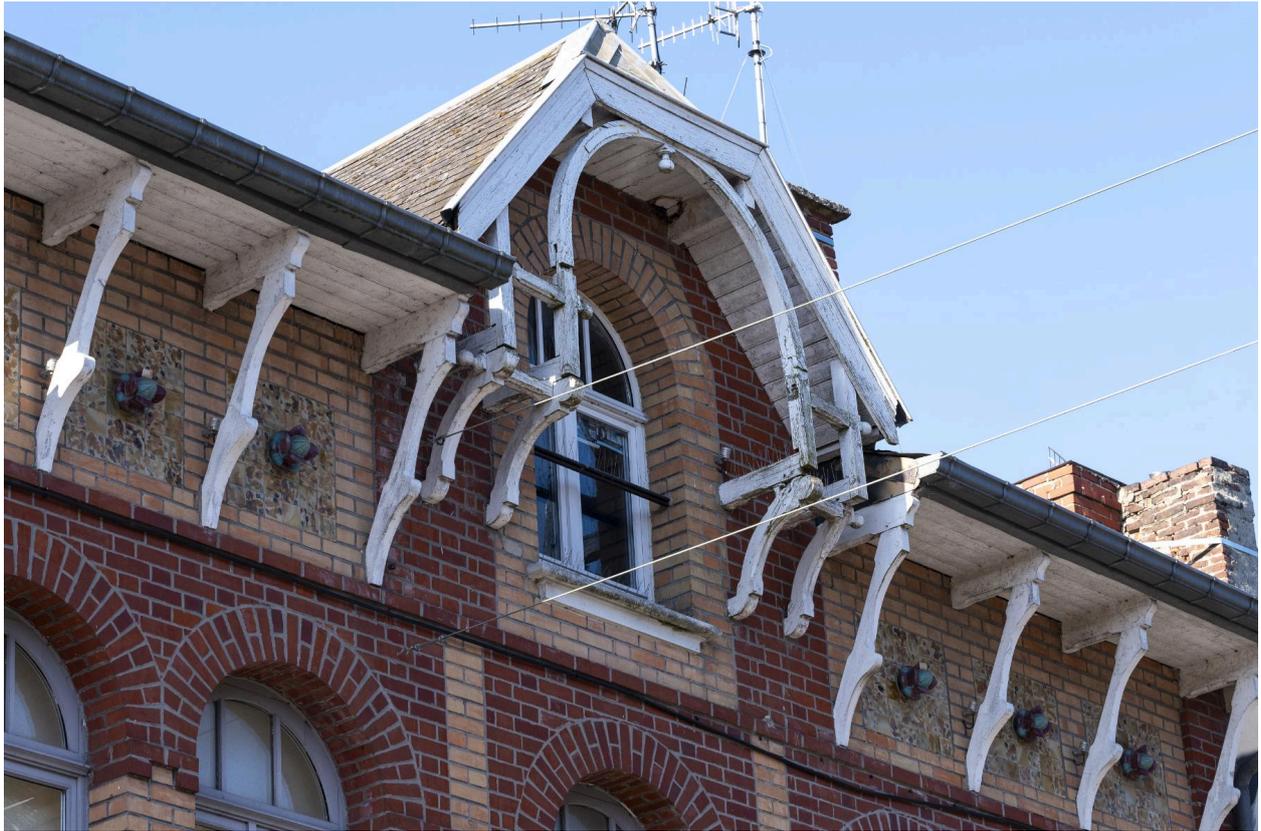
Détail de la lucarne à croupe de la façade latérale rue Victor-Hugo.

Le bâtiment compte un étage carré et un étage de comble. L'élévation s'achève par un attique. Il est couvert par une toiture à longs pans en ardoise débordante, soutenue par des aisseliers en bois. Elle est agrémentée de nombreux décrochements : lucarne jacobine rue de l'Aulette, lucarne pendante couverte par une demi-croupe achevant la travée centrale côté Victor-Hugo, fronton couvert par une toiture à longs pans très débordante reposant sur des aisseliers au-dessus du pan coupé.

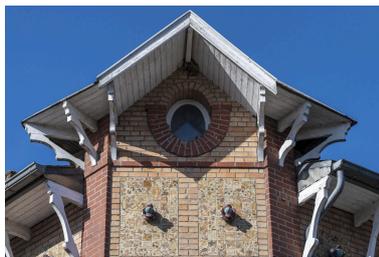
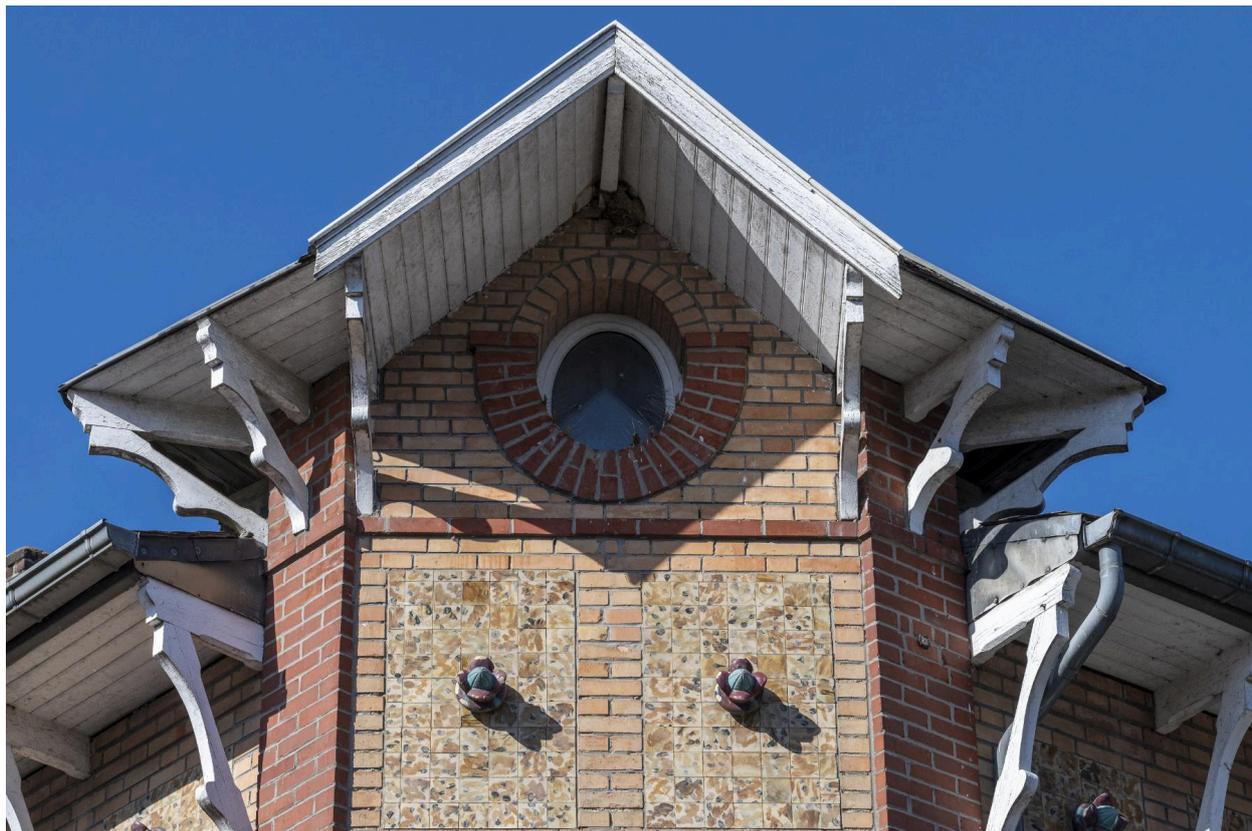
Détail de la toiture débordante couvrant le pan coupé et des décors du mur : oculus, calepinage de briques, carreaux de faïence, cabochons en terre cuite émaillée.

Sur un soubassement en faux appareil vermiculé, les murs sont construits en brique, en appareil dit "anglais". Cette pose, qui fait alterner sur un même rang des briques posées en boutisses et en paneresses est caractéristique de l'architecture de la seconde moitié du XIX^e siècle. Une grande importance est accordée au décor de la façade, en particulier grâce à l'utilisation de briques de couleur jaune-orangé et rouge. Ainsi, au premier niveau, les pleins de travées sont rouges tout comme les impostes régnant entre les baies, les arcs du second niveau ou une partie de l'entourage de l'*oculus*, alors que le reste de la façade est jaune-orangé. La pose des briques contribue également à l'animation de la façade : pose anglaise pour les trumeaux mais en épi pour les pleins de travée. Enfin, entre chaque aisselier, l'attique est décoré d'un panneau de blocage de grès dont le motif rappelle le *terrazzo* (morceaux de marbre, de quartz ou de granit mélangés à un liant, généralement du ciment). Quelques éléments rapportés viennent compléter le décor de la façade : chaque panneau accueille en son centre un fleuron en céramique émaillée, colorée, en forme de bouton de lotus. Des pointes de diamant ornent le bas des pieds-droits de l'arc du pan coupé (ancienne porte d'entrée principale).

Les cabochons en céramique émaillée sont situés dans l'attique au droit de chaque travée. Ils représentent un bouton de lotus, dont les feuilles sont ocre et le cœur bleu-vert.

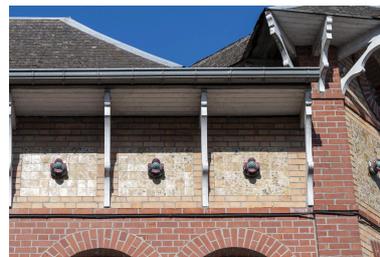
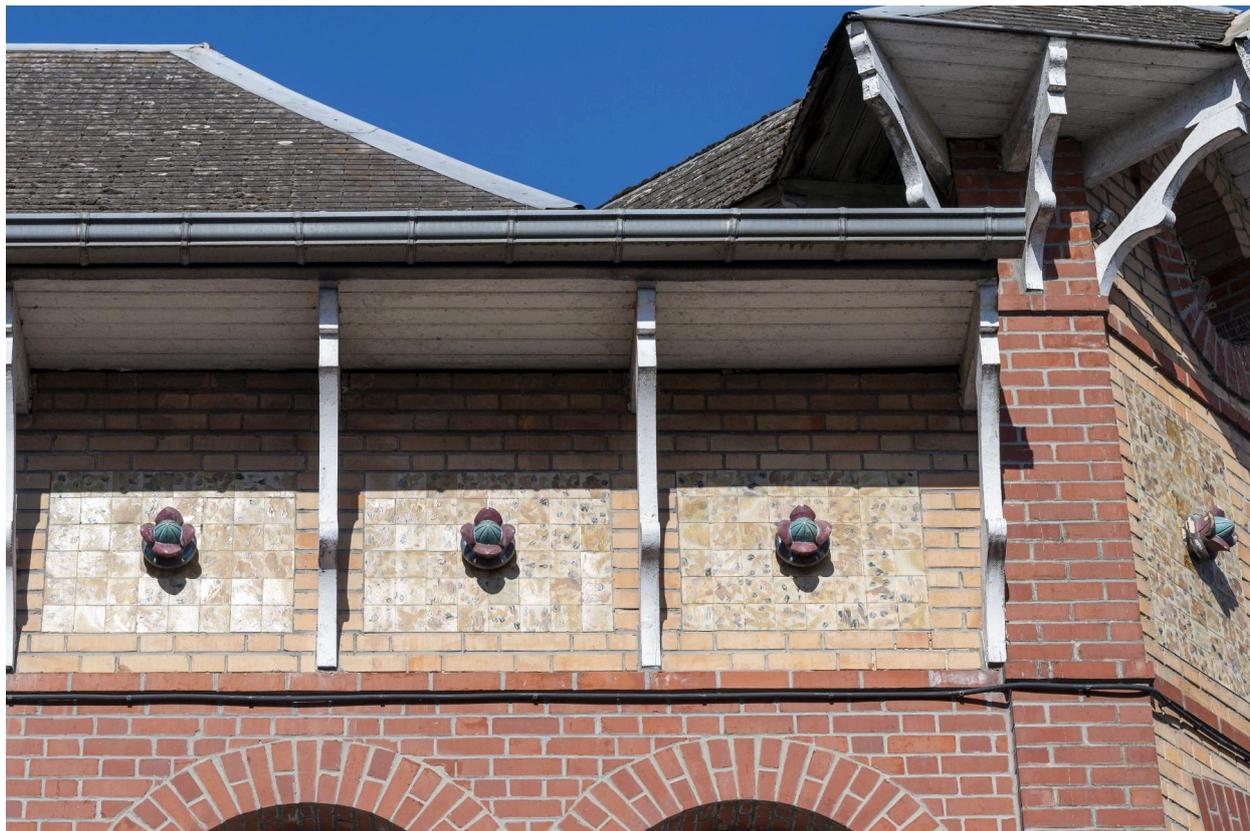
Détail de la toiture débordante et des décors du bandeau d'attique : aisseliers, calepinage de briques, carreaux de faïence, cabochons en terre cuite émaillée.

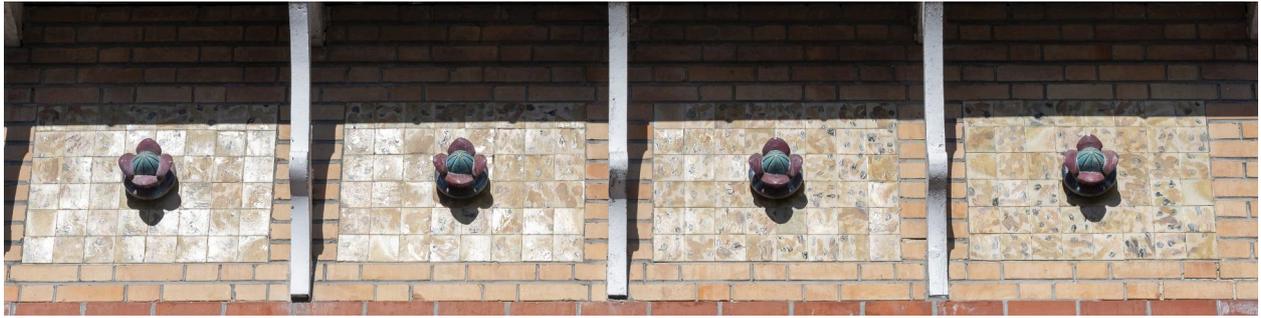
Détail des décors du bandeau d'attique : calepinage de briques, carreaux de faïence, cabochons en terre cuite émaillée.
