Hauts-de-France, Somme
Saint-Ouen
rue de la République , chaussée de Brunehaut

Église paroissiale Saint-Ouen et ancien cimetière de Saint-Ouen

Numéro de dossier : IA80009824

Cadre de l'étude : inventaire topographique Val-de-Nièvre, patrimoine funéraire Val-de-Nièvre

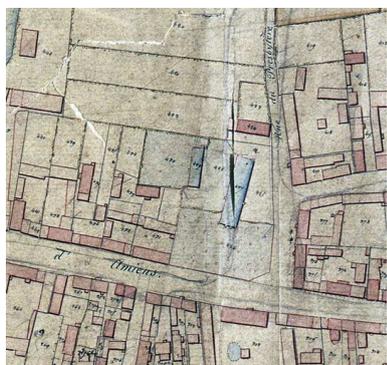
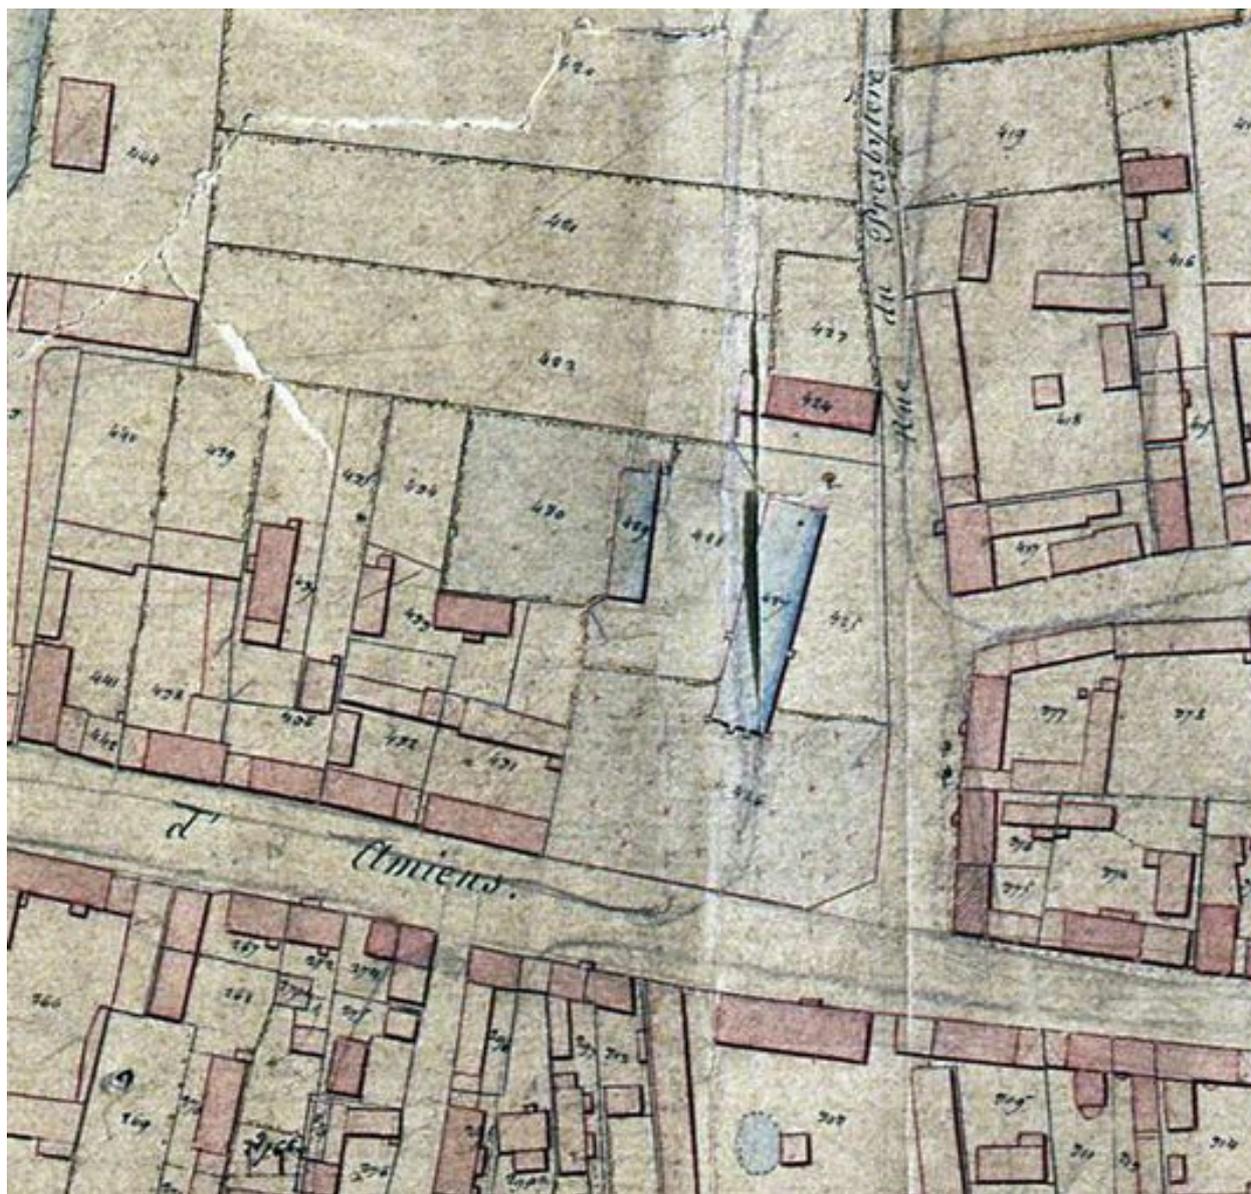
Extrait du cadastre napoléonien,
1832 (AD Somme ; 3P 1470/3).
Phot. Isabelle Barbedor
IVR22_20108001890NUCA

Extrait du cadastre napoléonien, 1832 (AD Somme ; 3P 1470/3).

L'édifice orienté, visible sur le cadastre napoléonien, présente un plan allongé à vaisseau unique.

Les travaux effectués au presbytère doivent permettre l'installation d'un curé desservant, afin que Saint-Ouen ne soit plus une annexe de Bettencourt. En l'an 11, le presbytère est couvert de chaume. Le cadastre de 1832 figure un bâtiment de plan allongé, entre cour et jardin. En 1832, la commune fait donc construire deux étables pour le presbytère, dans le but de faciliter l'installation d'un curé desservant. En 1839, elle vote la reconstruction du presbytère, réalisée en 1840, par le maçon Daullé, sur les plans de l'architecte Demoulins. Des latrines seront aménagées en 1844, ainsi que la séparation entre la cour du presbytère et le cimetière. Ces travaux sont contemporains de la reconstruction de la nef par l'entrepreneur Dupont-Leblond, sur les plans de l'architecte Demoulins. **Le cimetière** Les murs du cimetière qui entoure l'église, nécessitent de constantes réparations, en 1811, en 1818, en 1846. Le cimetière doit être agrandi en prélevant une partie du terrain de la cour du presbytère. Il sera déplacé à la sortie du village, en 1876. Les murs seront démolis en 1900 et le terrain nivelé, dans le cadre du réaménagement des abords de l'église.

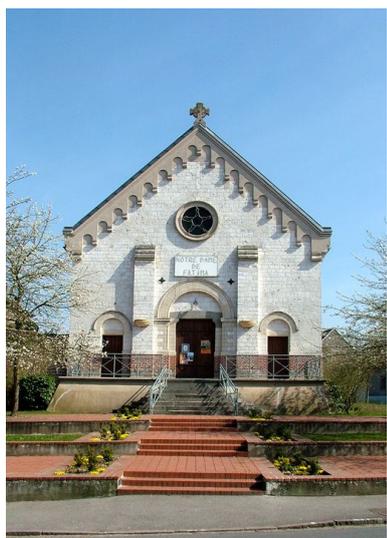
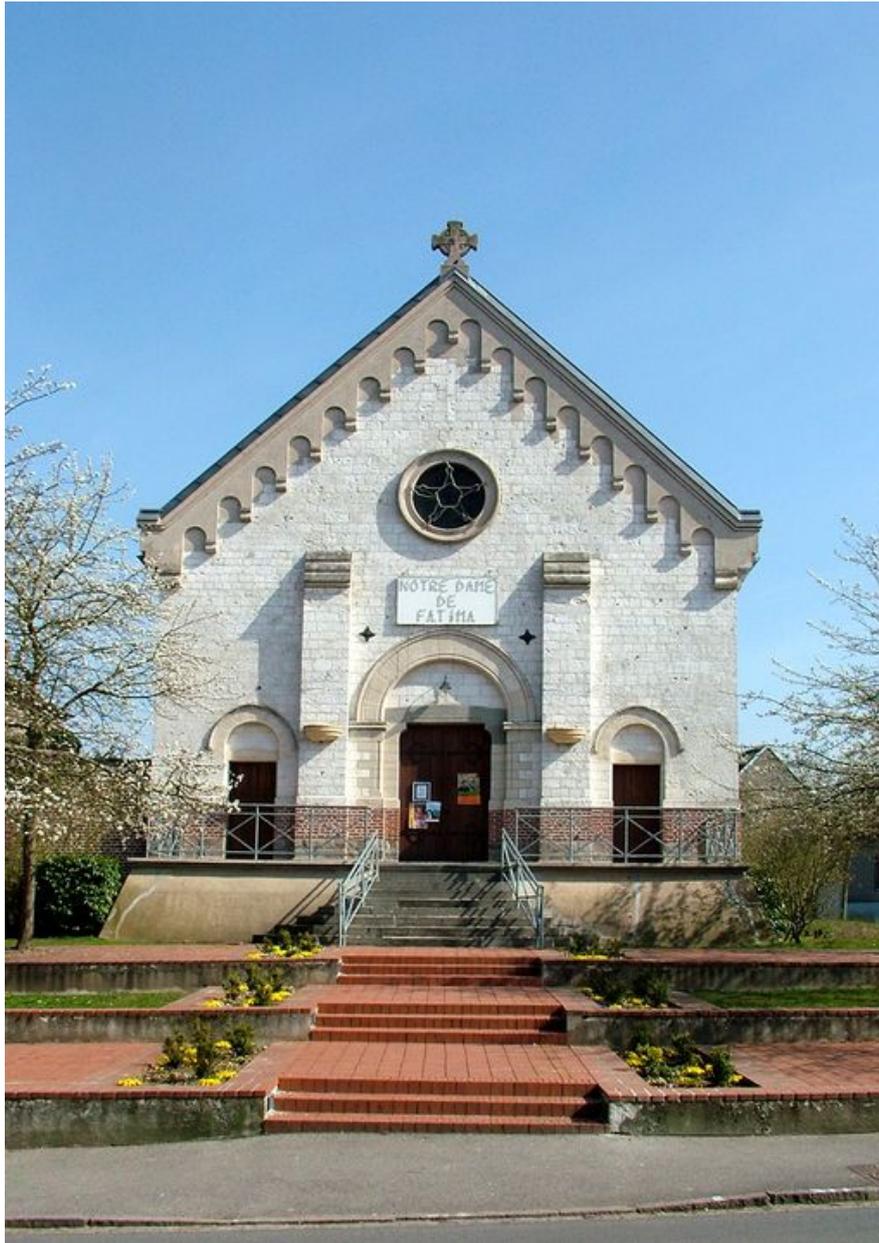
Façade occidentale.
Phot. Frédéric Fournis
IVR22_20118001094NUCA

Façade occidentale.

La façade nord-ouest est précédée d'un emmarchement et d'une terrasse.

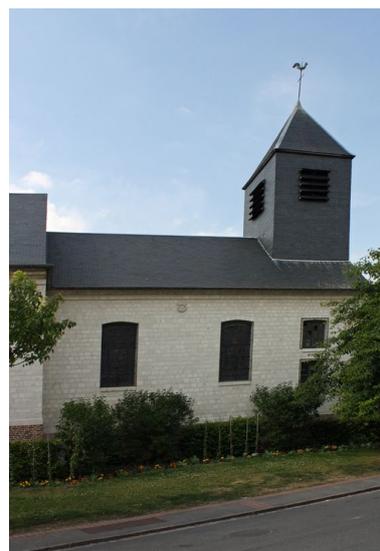
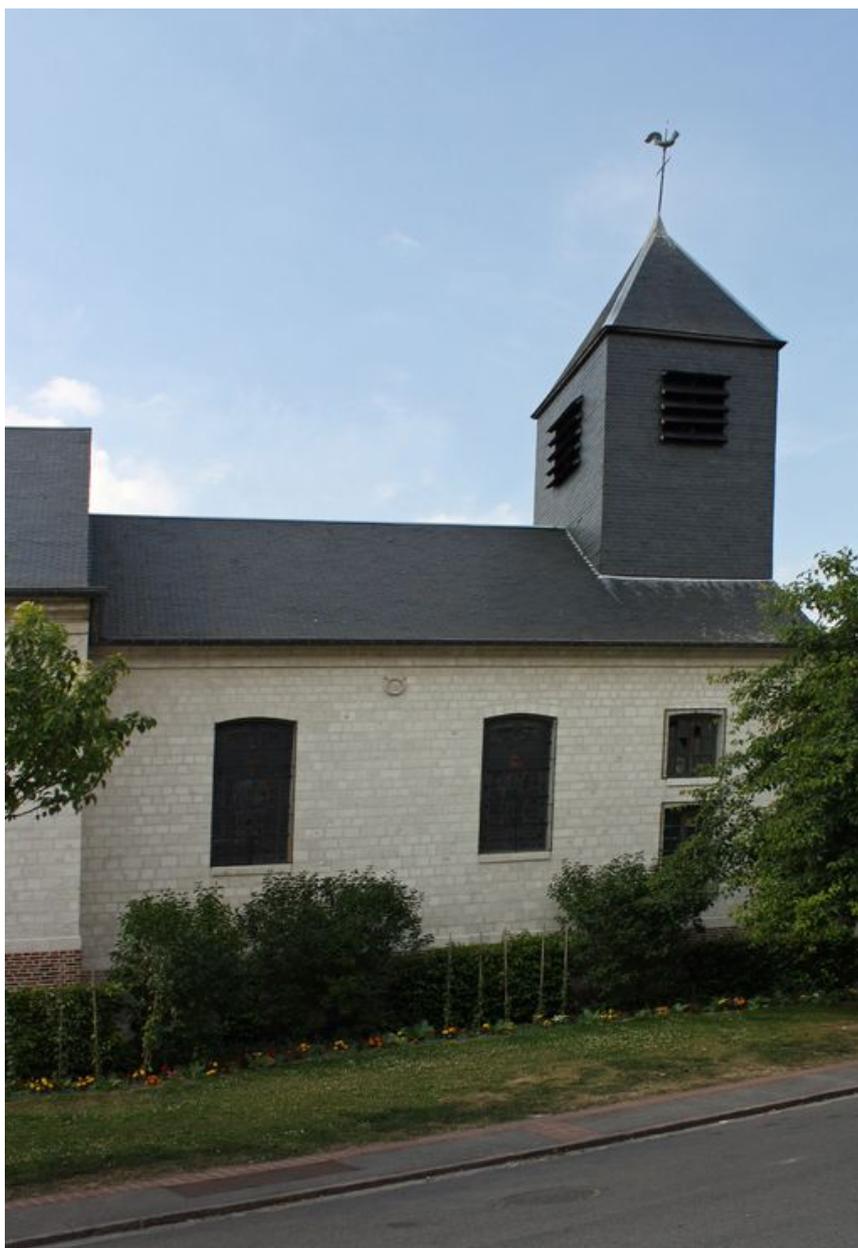
Vue du mur sud du chœur.
Phot. Bertrand Fournier
IVR22_20098005817NUCA

Vue du mur sud du chœur.

Date portée sur le mur est du chœur : 1825.
