Hauts-de-France, Somme  
Beauval  
66 rue de Créqui, ancienne rue de Haut

## Demeure d'industriel, dite villa Boulogne

Numéro de dossier : IA80010150  
Date de l'enquête initiale : 2013  
Date(s) de rédaction : 2013  
Cadre de l'étude : opération ponctuelle Beauval, patrimoine industriel  
Degré d'étude : étudié

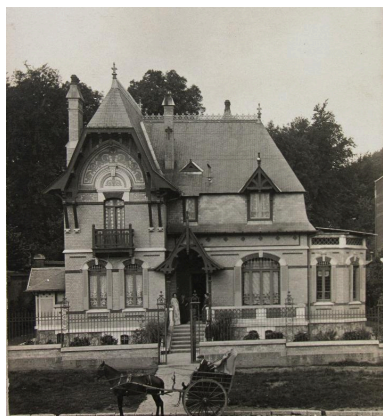
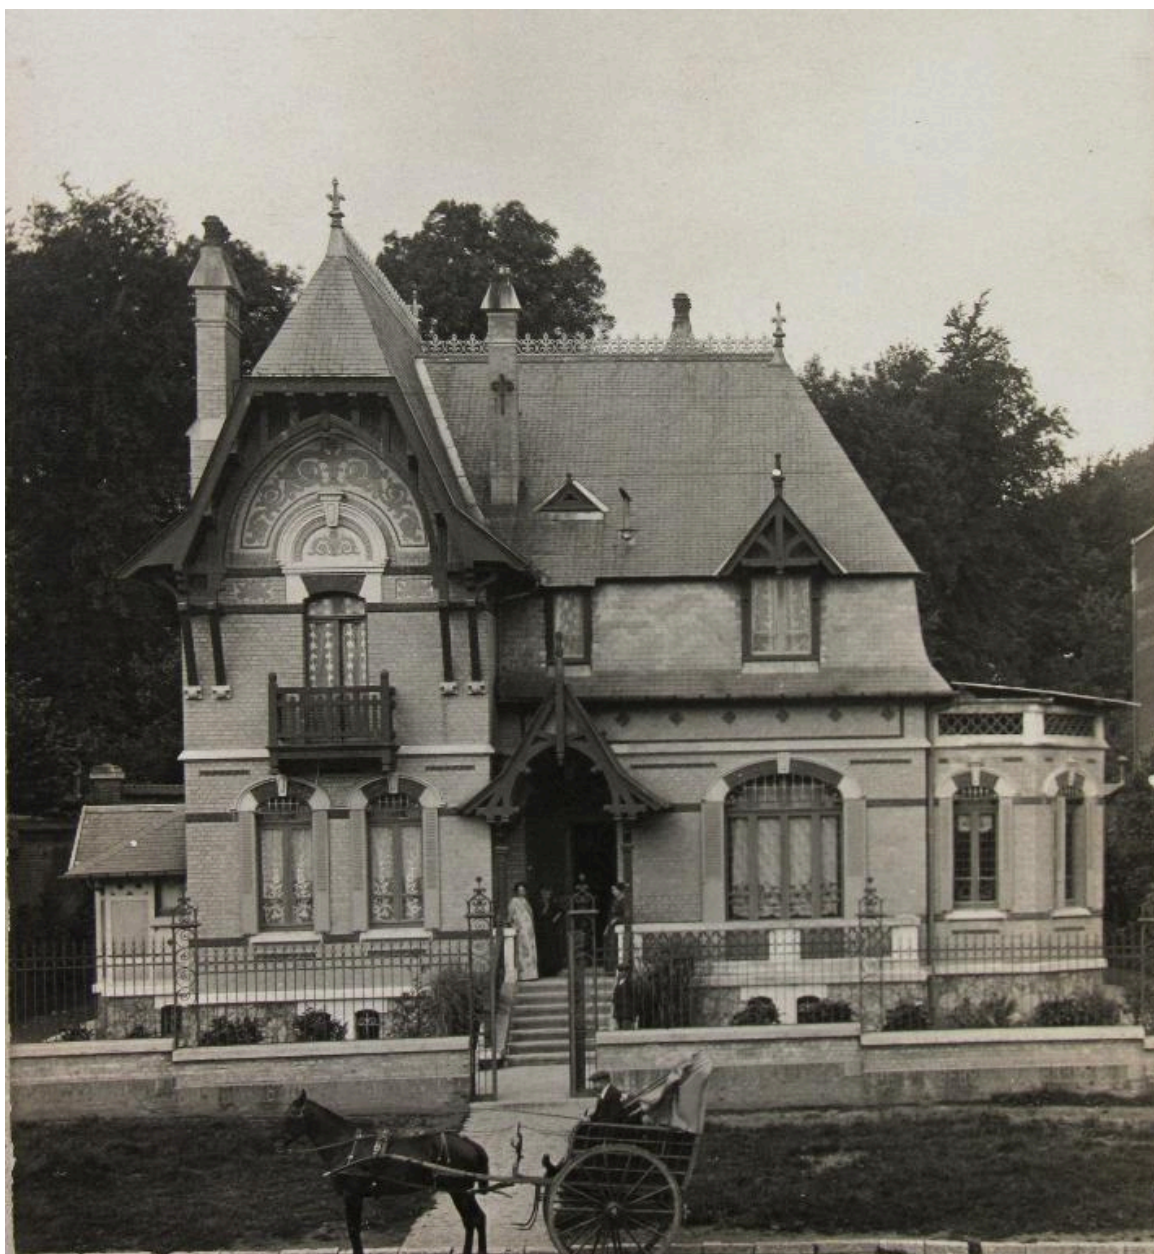
IVR22\_20138015647NUC2A

Maison de Sosthène Boulogne,  
d'ensemble, vers 1910. (coll. part.).

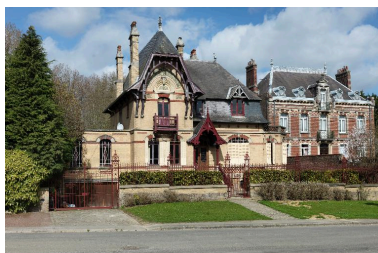
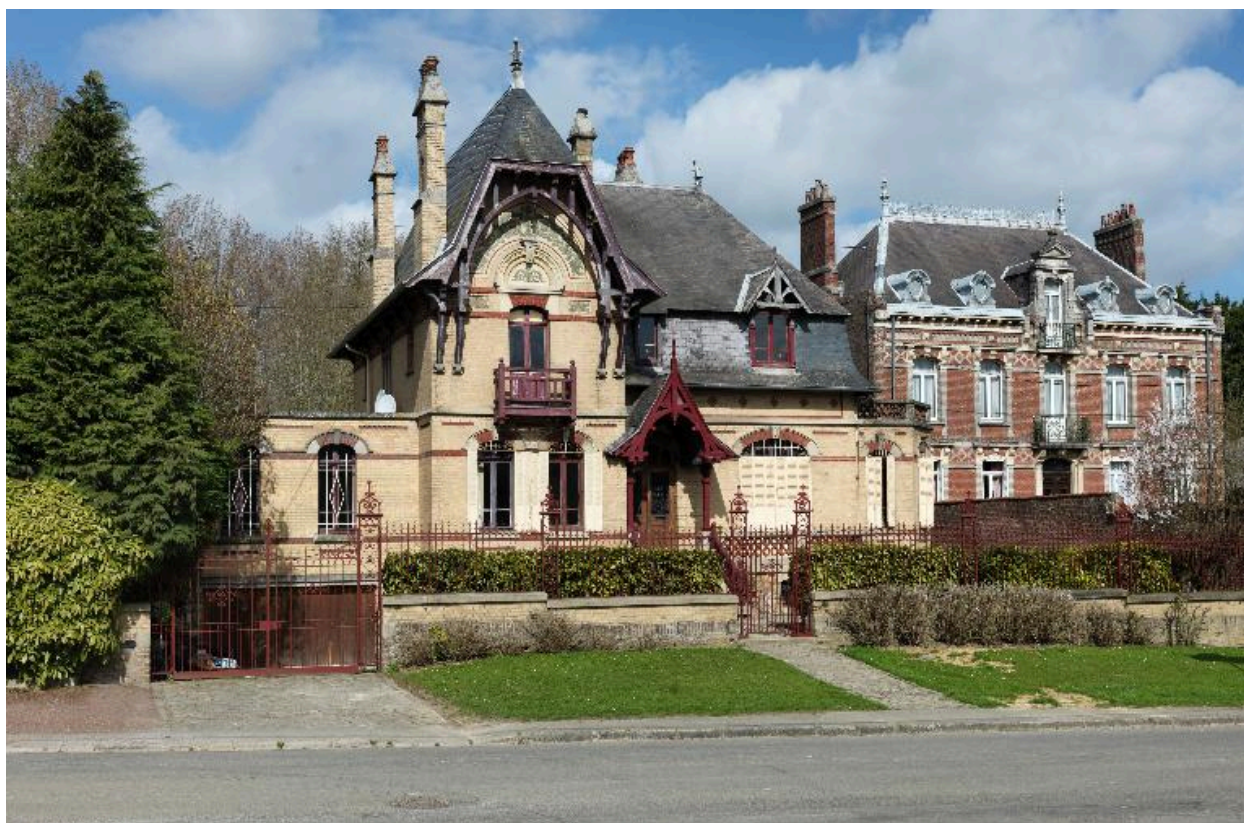
IVR22\_20138000095NUC2A

Vue d'ensemble.

Maison implantée en milieu de parcelle, qui se distingue par l'emploi de brique ocre en matériau de gros œuvre. Elle est précédé d'un petit jardin clos sur la rue par un muret et grille en ferronnerie. L'édifice présente une élévation de deux larges travées, dont l'une est réservée à l'entrée principale, prolongée à gauche par deux autres travées formant un retour saillant de pignon en façade. Tous les éléments de modénature architecturale, comme les bandeaux de séparation de niveaux ou les linteaux des fenêtres cintrées, sont en brique rouge. L'ensemble est couvert d'un toit à longs pans brisés, à terrasson débordant et à égout retroussé. La toiture sur le retour de façade est à deux pans et demie croupe à ferme débordante soutenue par des aisseliers en bois. Les combles sont éclairés de lucarnes de toit. Un garage couvert d'un toit terrasse est attenant à gauche. Il a été ajouté plus tard, en remplacement d'une précédente petite extension.

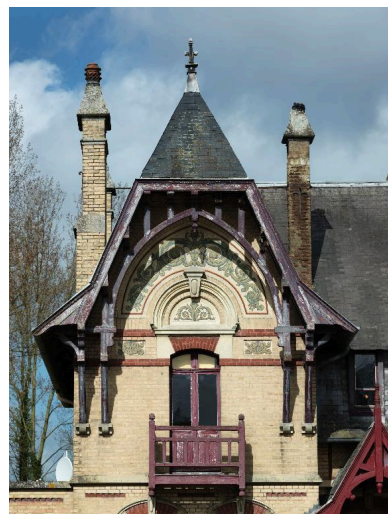
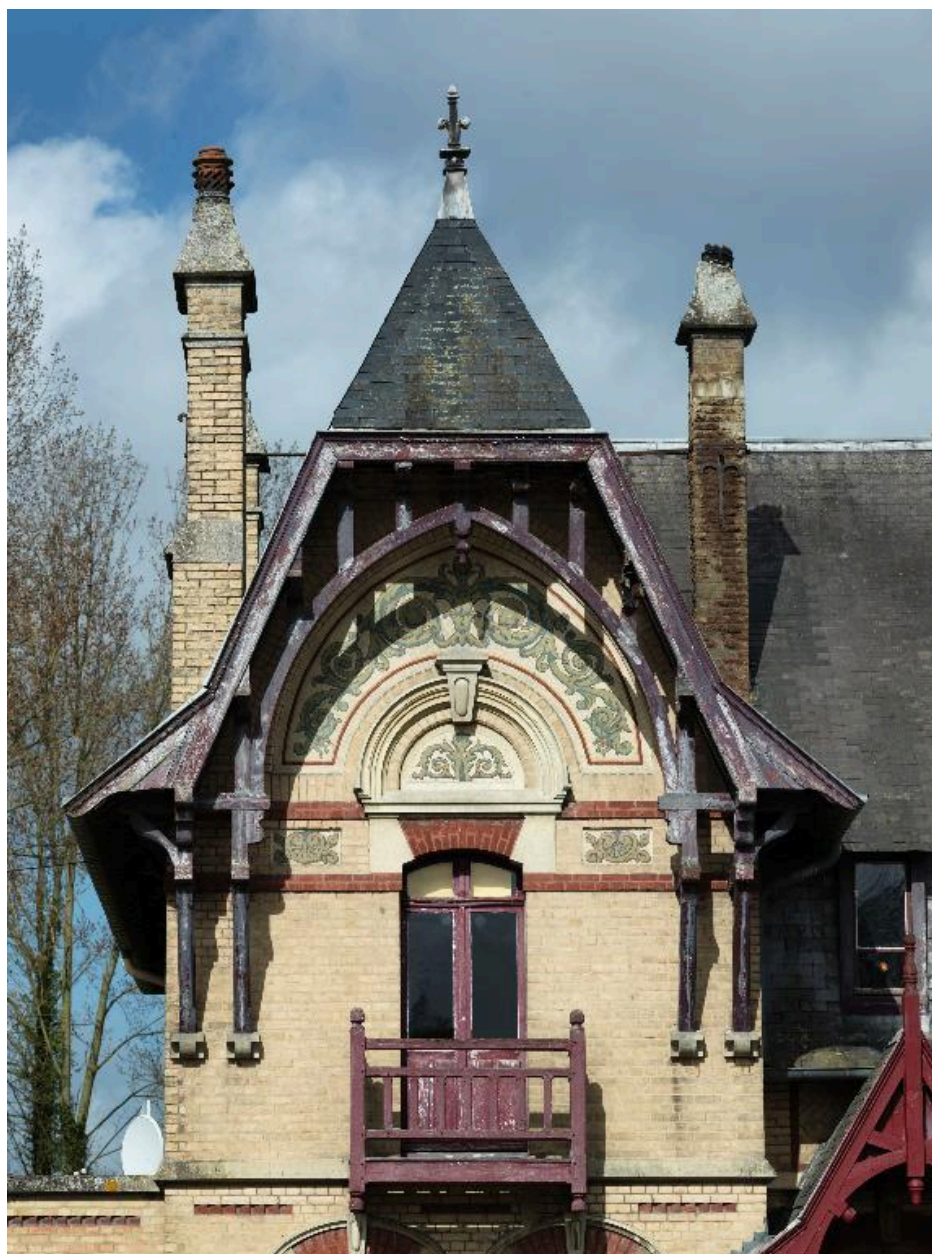
IVR22\_20138000096NUC2AQ

Détail du pignon en retour.

Mosaïque de motifs feuillagés et de rinceaux sur quatre panneaux ornant le sommet du pignon de façade.
