Hauts-de-France, Oise
Beauvais
74 rue de Saint-Just-des-Marais

Ancienne usine de passementerie Gaitas, puis teinturerie Leclerc, puis usine de fibres artificielles et synthétiques Société Française des Crins Artificiels, puis usine de la Viscose, puis usine Spontex

Numéro de dossier : IA60001019
Date de l'enquête initiale : 1996
Date(s) de rédaction : 1996, 2005, 2007
Cadre de l'étude : patrimoine industriel arrondissement de Beauvais
Degré d'étude : étudié

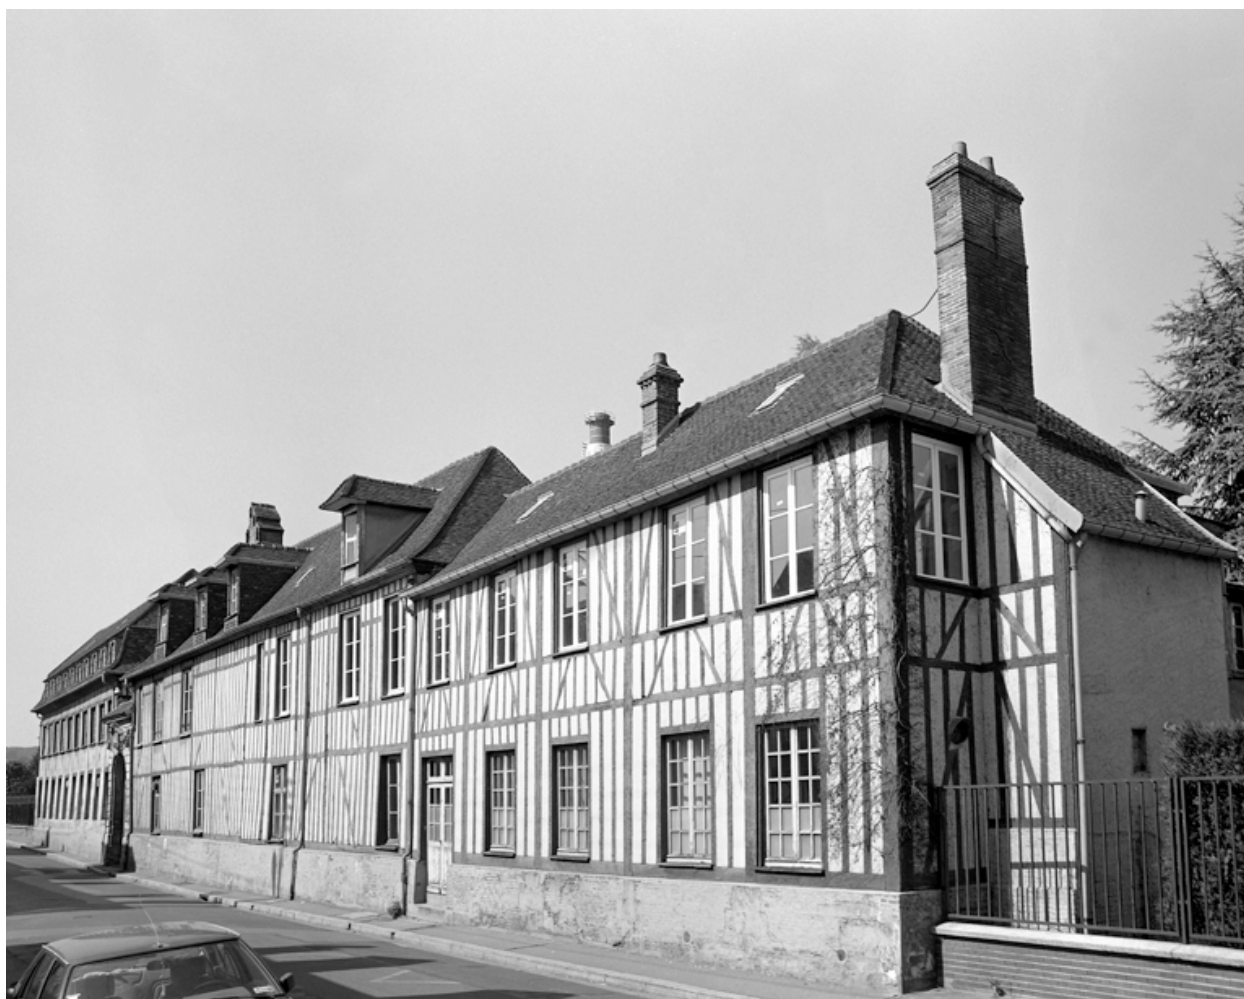
Atelier de fabrication en bois et torchis à un étage carré et un étage de comble, toit à croupe brisée, tuile plate, portail en pierre de taille avec motif sculpté. Cheminée sarrazine.

Vue latérale et ouest de la façade sud de la passementerie Gaitas.
Phot. Laurent Jumel
IVR22_19966002581X

Vue latérale et ouest de la façade sud de la passementerie Gaitas.

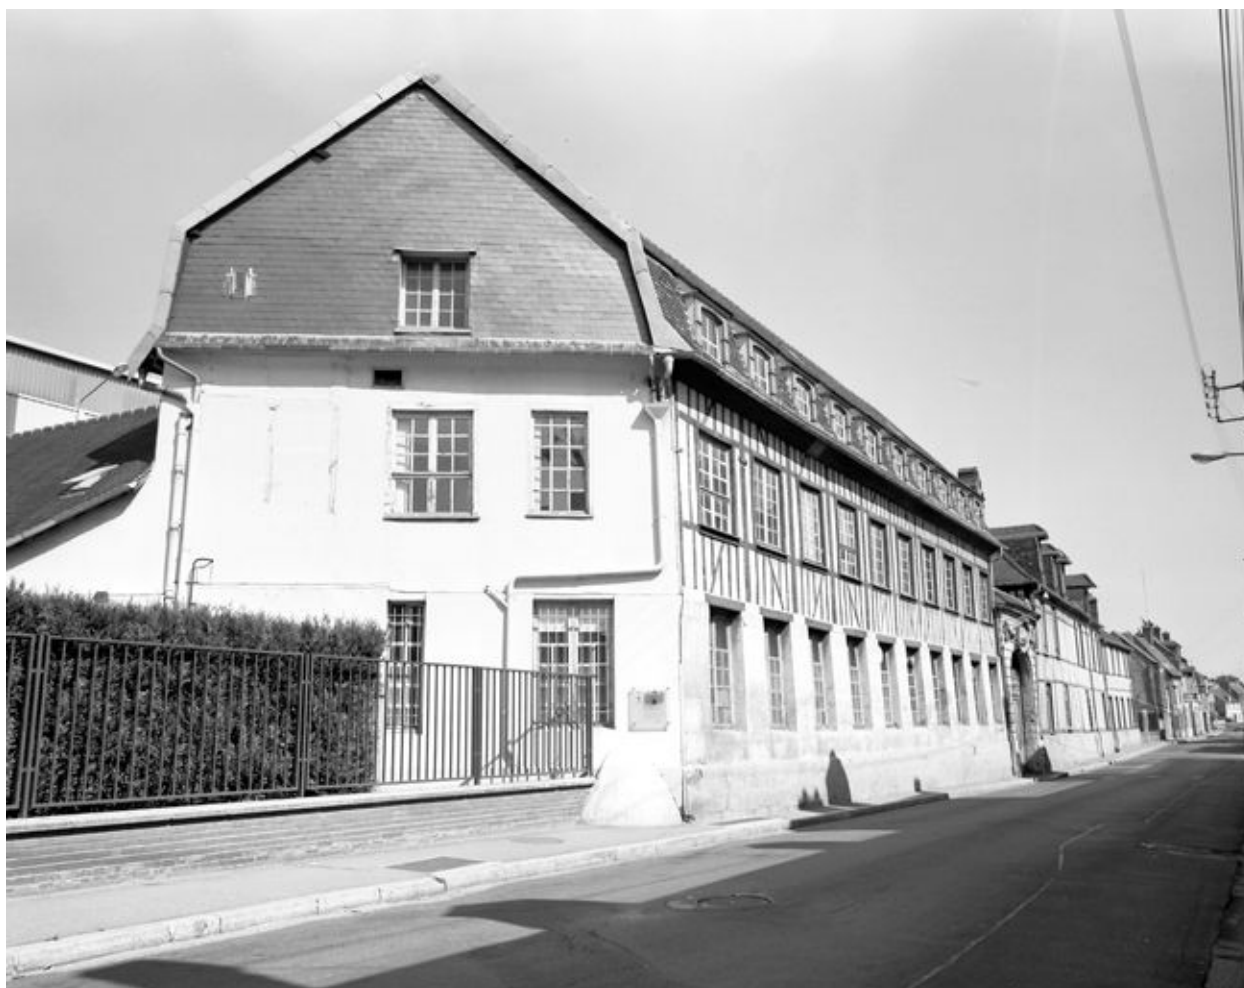
Vue latérale ouest est de la façade sud de la passementerie Gaitas.
Phot. Laurent Jumel
IVR22_19966002579X

Vue latérale ouest est de la façade sud de la passementerie Gaitas.

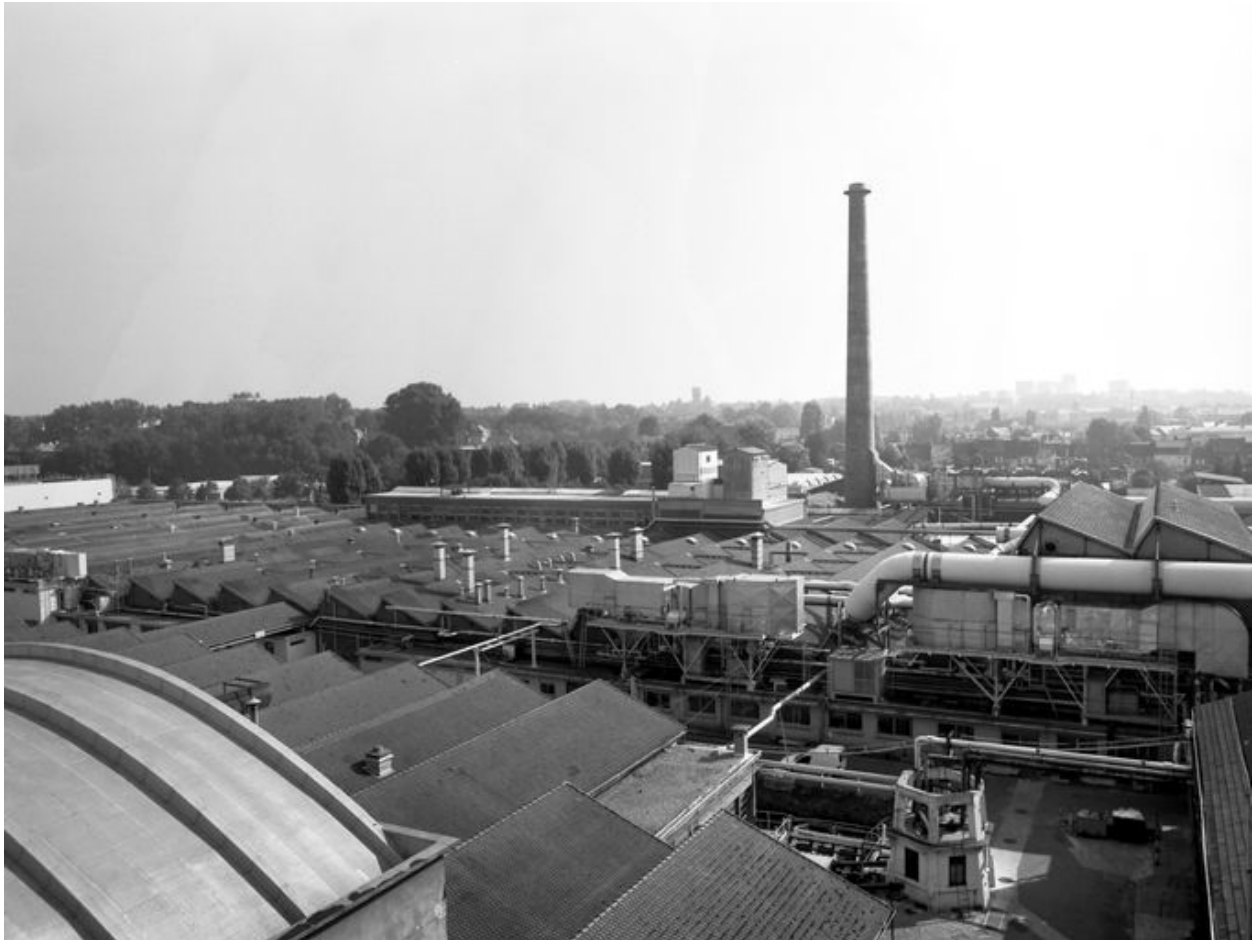
Château d'eau en béton armé.

Vue plongeante sur le château d'eau et une partie des ateliers de fabrication construits après l'incendie de 1919.
Phot. Laurent Jumel
IVR22_19966002591X

Vue plongeante sur le château d'eau et une partie des ateliers de fabrication construits après l'incendie de 1919.

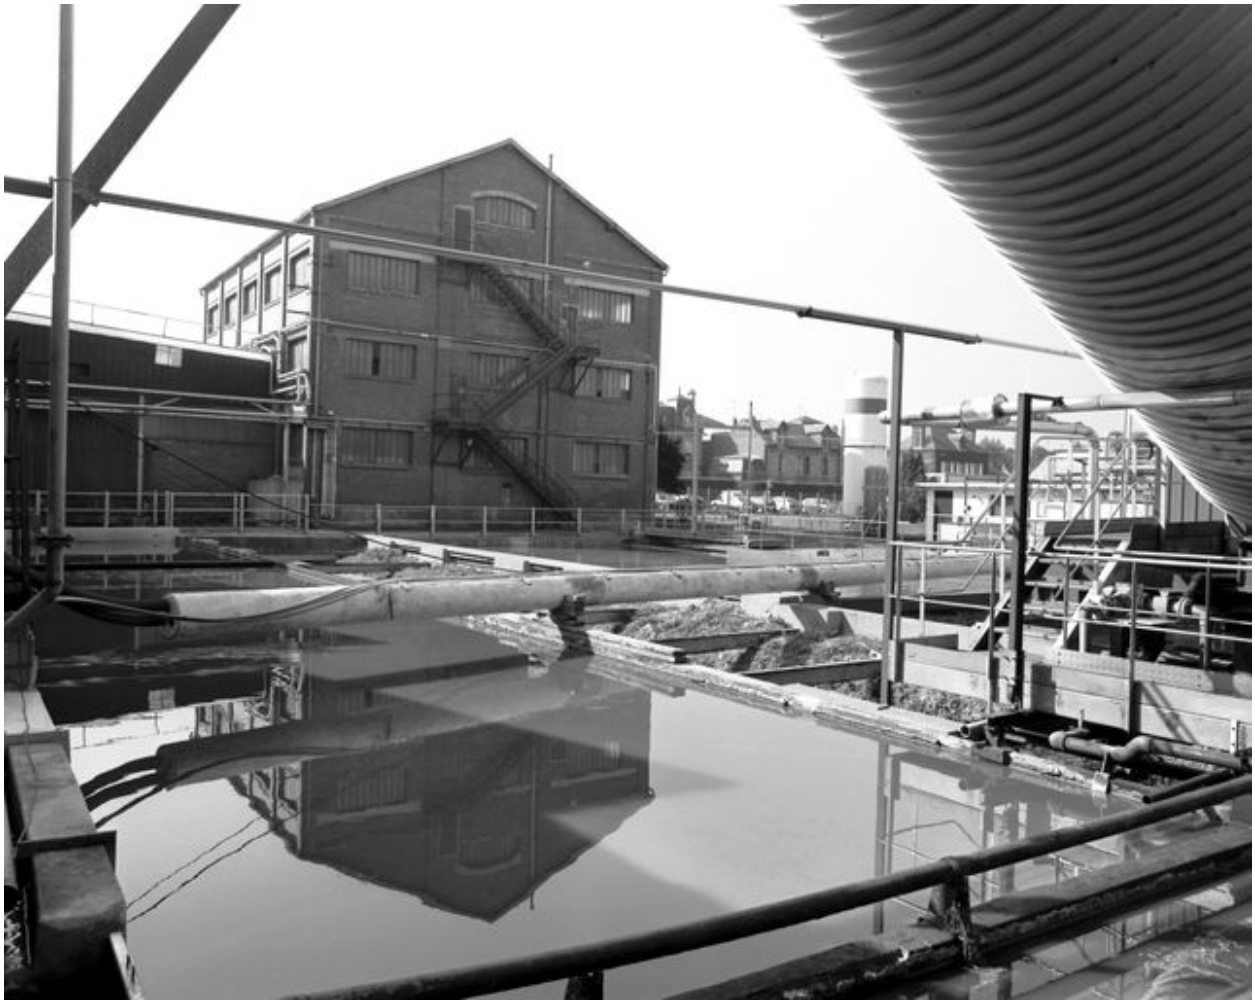
Bassin de décantation en béton armé.

Les bassins de décantation construits dans les années 1920 avec, à l'arrière plan, le bâtiment n°4 datant des mêmes années mais non identifié.
Phot. Laurent Jumel
IVR22_19966002594X

Les bassins de décantation construits dans les années 1920 avec, à l'arrière plan, le bâtiment n°4 datant des mêmes années mais non identifié.

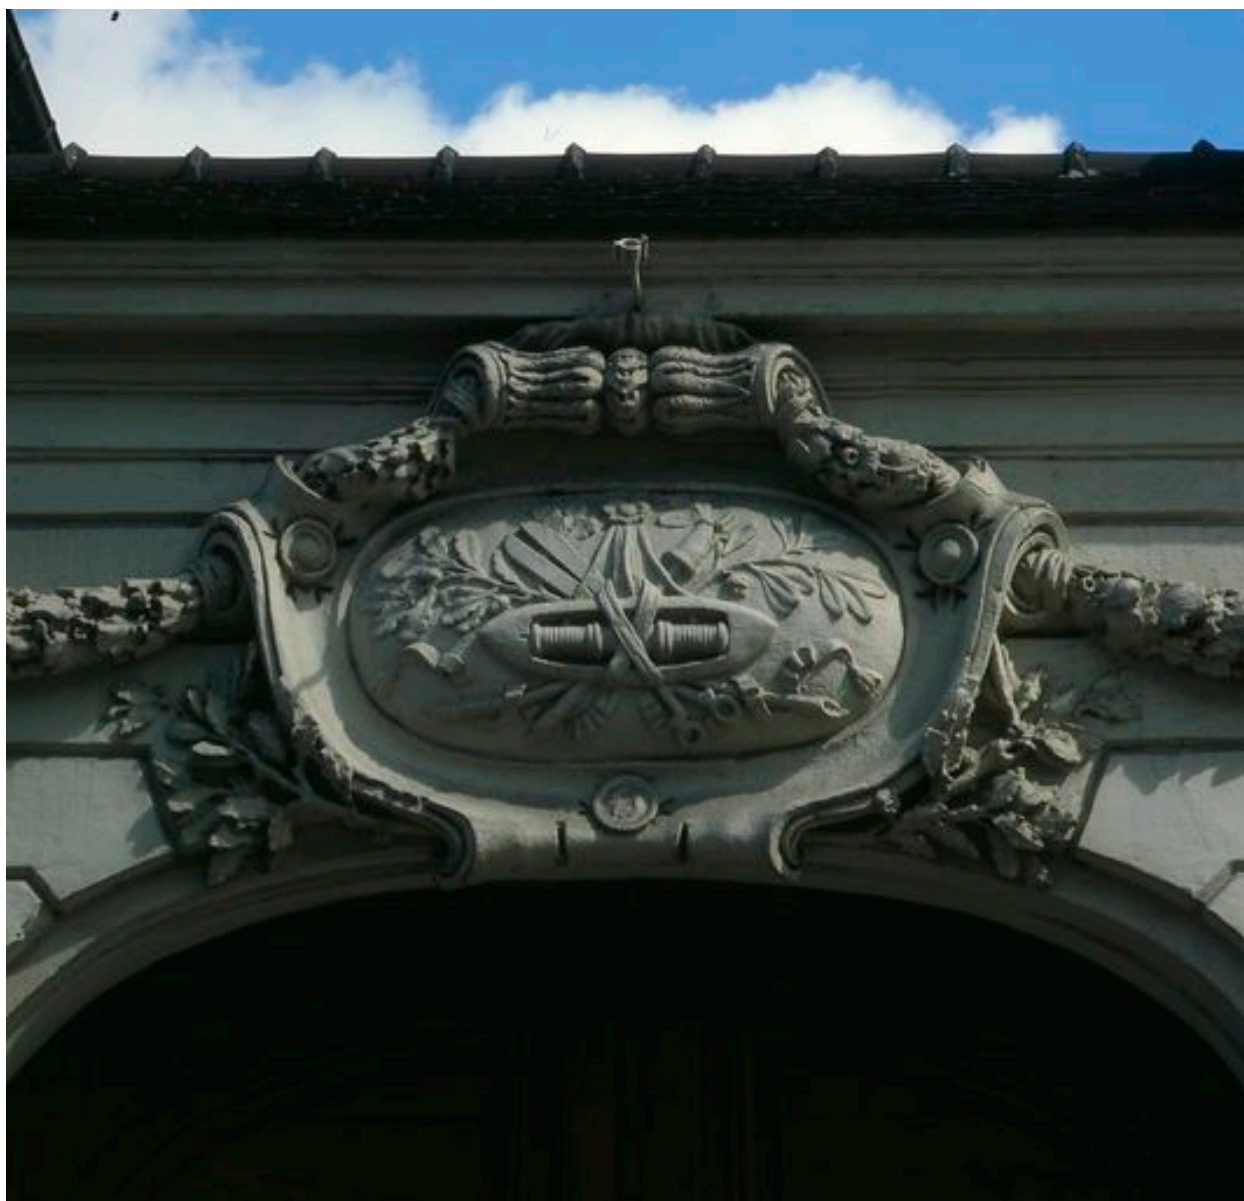
IVR22_20056000082XA

Sujet : ciseau ; navette, support : fronton du portail d'entrée.

Détail du cartouche orné du portail d'entrée.
