Hauts-de-France, Nord
Bavinchove
Plaetse

Église Saint-Omer

Numéro de dossier : IA59005916
Date de l'enquête initiale : 2025
Date(s) de rédaction : 2025
Cadre de l'étude : inventaire topographique canton de Cassel
Degré d'étude : étudié

Dénomination : église paroissiale
Genre du destinataire : de catholiques

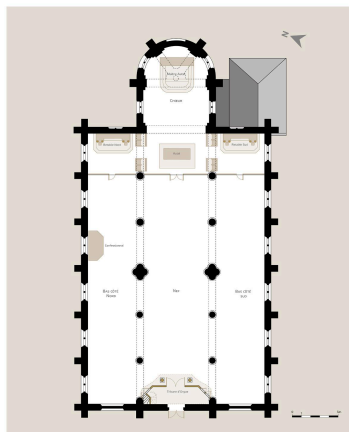
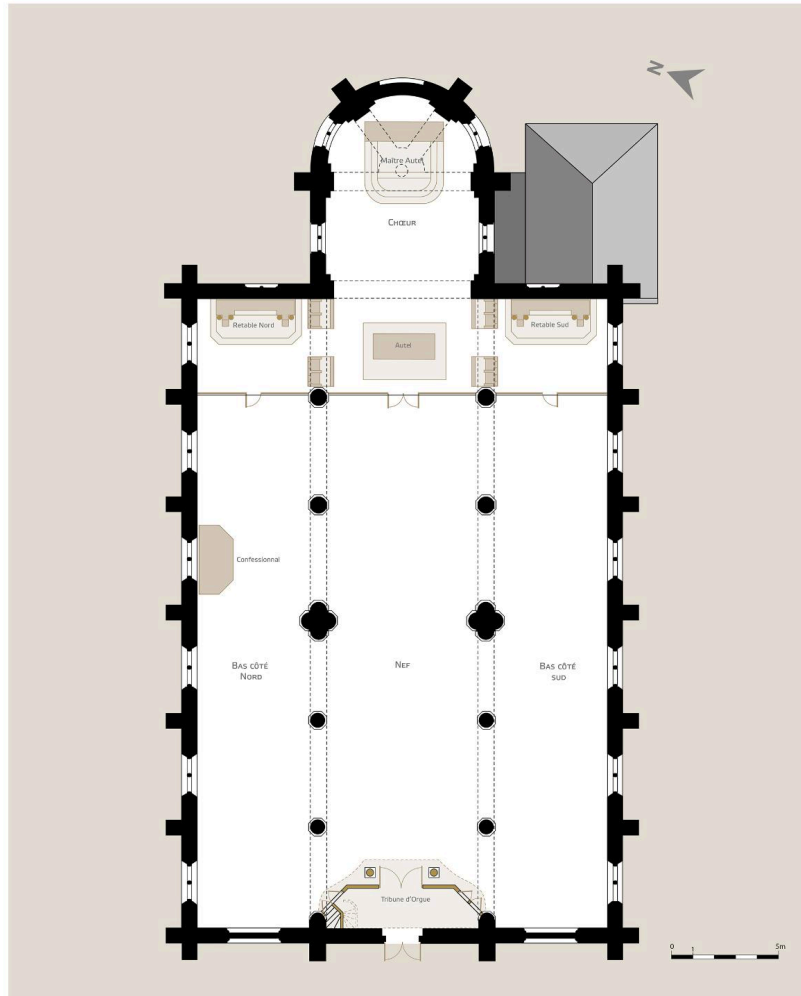
Plan de l'église Saint-Omer.
Dess. Eddy Stein
IVR32_20265900579NUDA

Plan de l'église Saint-Omer.

L'église Saint-Omer de Bavinchove est un édifice religieux de type église-halle à trois nefs, caractéristique de l'architecture paroissiale flamande.

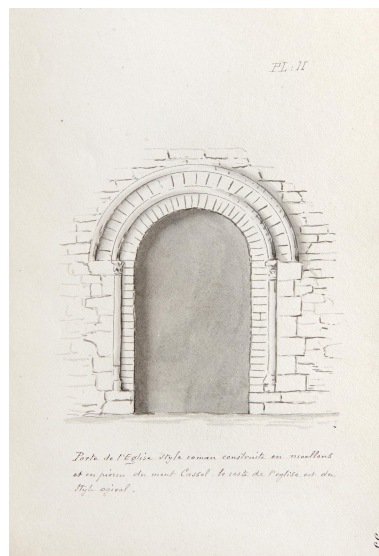
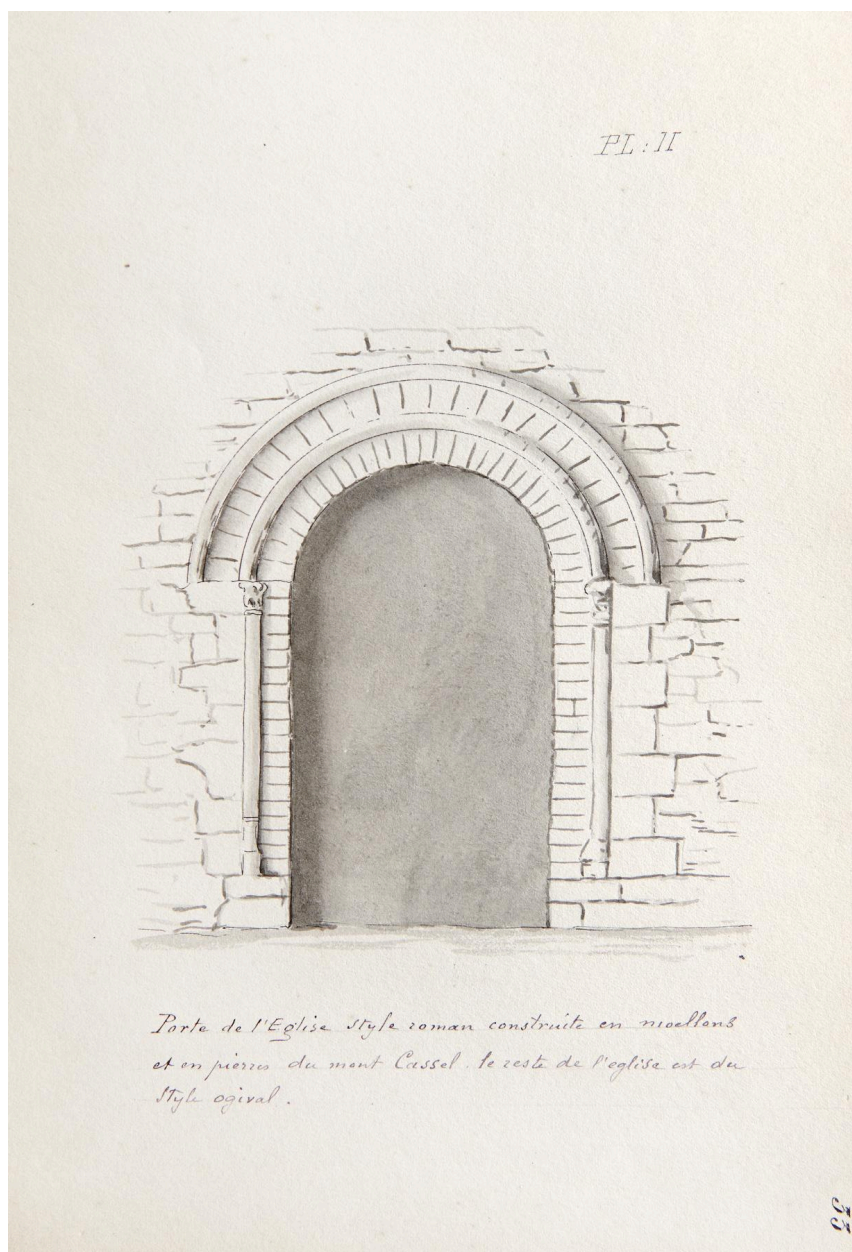
Porte romane de l'église. In
Album Flahaut, XIXe siècle
(coll. Comité Flamand de France).
Repro. Delphine Volto
Jourdan, Phot. Charles Flahaut
IVR32_20255901221NUCA

Porte romane de l'église. In Album Flahaut, XIXe siècle (coll. Comité Flamand de France).

Les vaisseaux nord et sud se développent sur six travées régulières, rythmées par des contreforts saillants qui structurent les élévations. Les baies, en arc brisé à remplage flamboyant, reprennent le même encadrement en brique jaune que celles de la façade occidentale. Le bas-côté sud présente, dans sa partie orientale, une maçonnerie en brique jaune correspondant à une reconstruction ou à une reprise plus récente (ill.), on relève également la présence d'une porte ancienne de typologie romane (ill.) et un ancien cadran solaire (ill.)

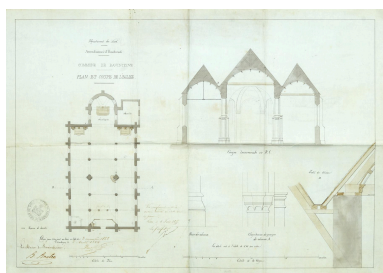
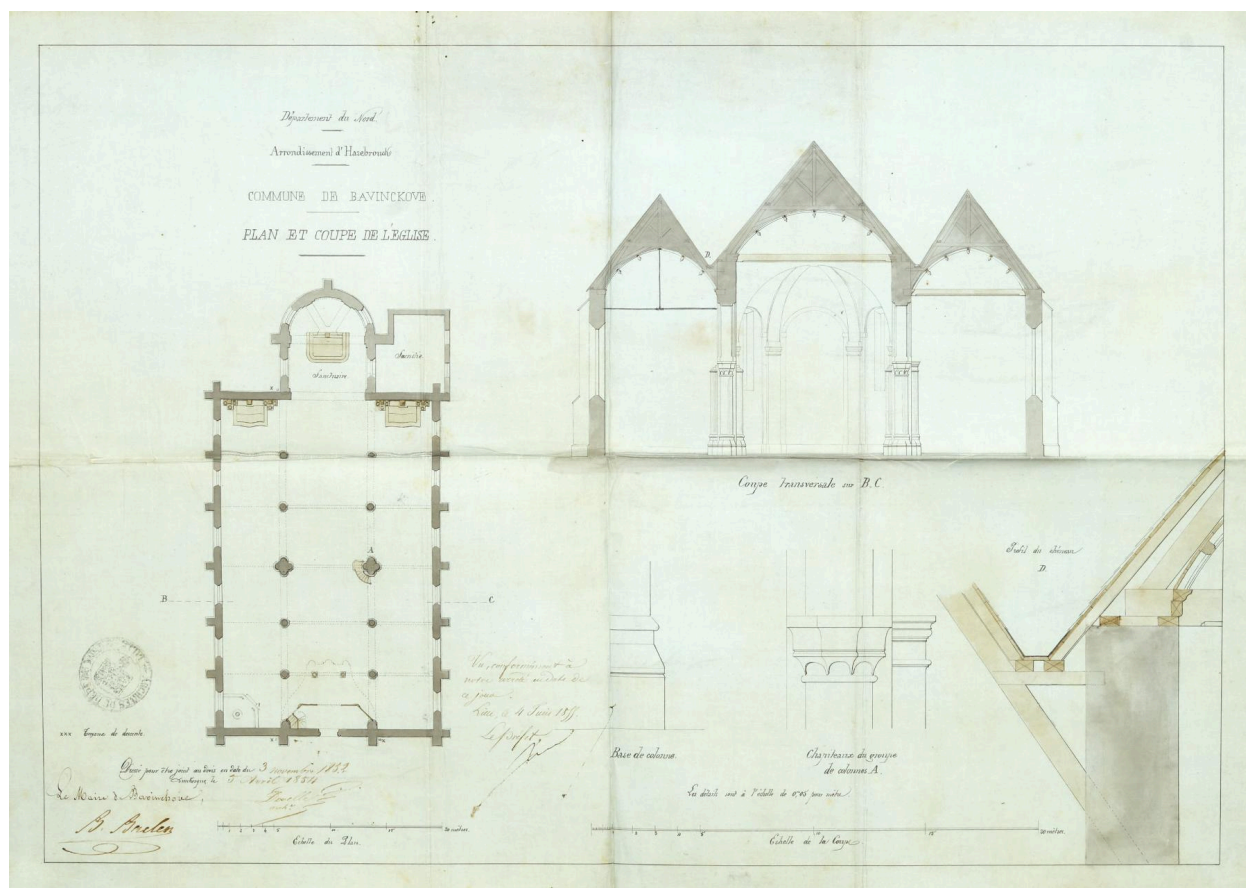
Plan et coupes de l'église de Bavinchove dressés le 3 novembre 1852 par l'architecte Develle (AD Nord : 2 O 54/15).
Repro. Delphine Volto Jourdan
IVR32_20255900589NUCA

Plan et coupes de l'église de Bavinchove dressés le 3 novembre 1852 par l'architecte Develle (AD Nord : 2 O 54/15).

Une campagne majeure se déroule entre 1854 et 1857 (AD Nord, 2 O 54/15), sous la direction de l'architecte Develle. Dans un rapport du 3 novembre 1852, celui-ci décrit une église à trois nefs couvertes de combles à deux versants, aux fermes à entrants apparents, et souligne les altérations successives de l'édifice, notamment le déplacement ancien du clocher vers l'entrée. Les travaux portent sur le remplacement de tirants, le renouvellement des sablières, la reprise partielle des lambris,

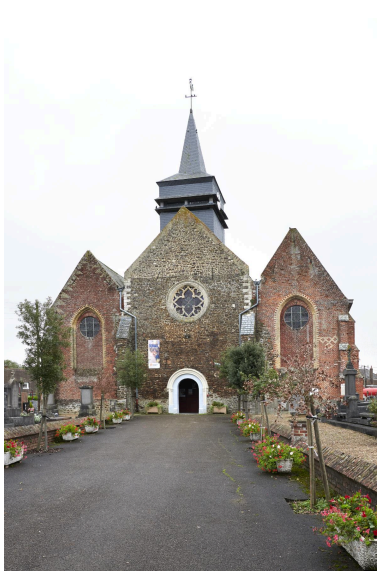
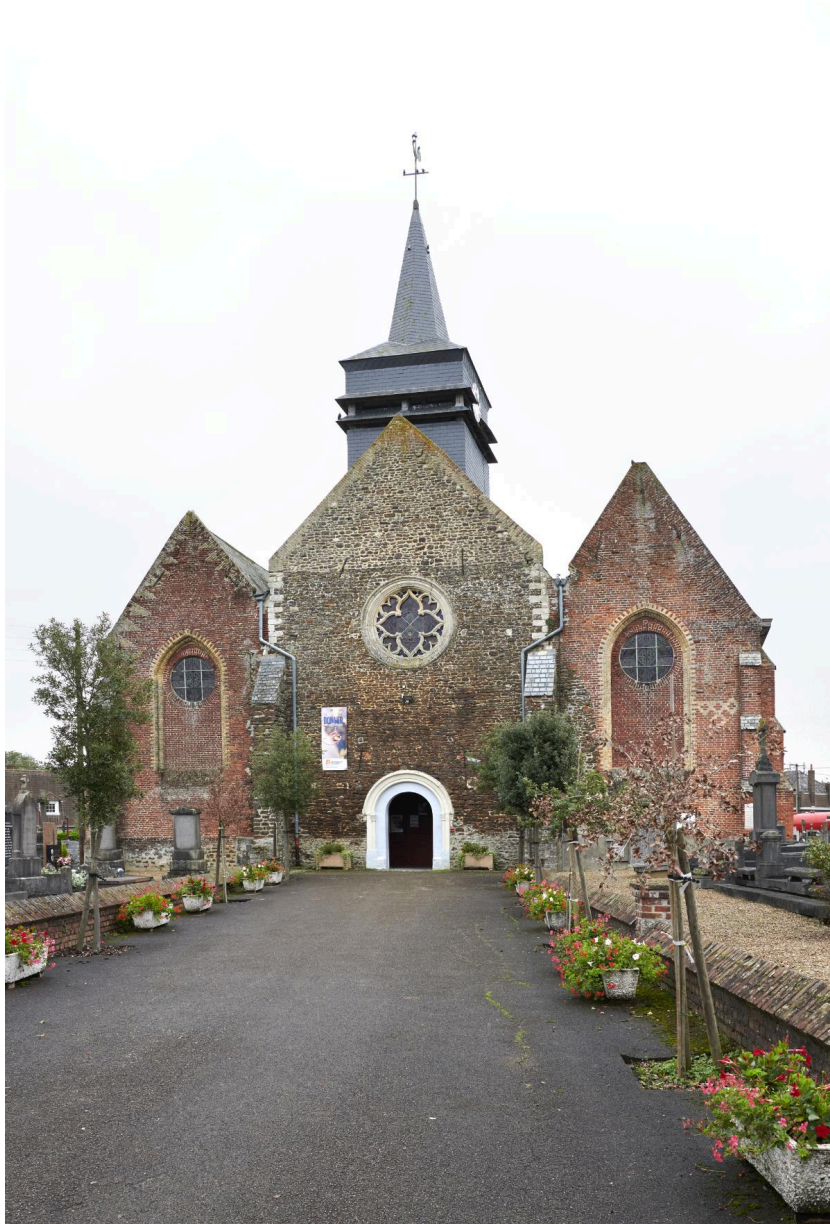
Façade de l'église.
Phot. Delphine Volto Jourdan
IVR32_20255900421NUCA

Façade de l'église.

La façade occidentale, correspondant au vaisseau central, est percée d'une entrée principale en pierre de taille, peinte en blanc, voûtée en plein cintre d'inspiration romane, avec un arc doubleau marqué. Elle est surmontée d'une large rosace à remplage en pierre de taille, assurant l'éclairage du vaisseau central. Le vaisseau central se termine à l'est par un chevet à croupe ronde recueillant une date portée "1763" (ill.). Les façades des bas-côtés nord et sud, traitées de manière symétrique, sont élevées en brique rouge et percées de grandes baies en arc brisé, aujourd'hui en grande partie rebouchées, ne laissant subsister qu'un *oculus* de dimensions généreuses pour assurer l'éclairage. Le pourtour des baies est souligné par un décor de brique jaune, contrastant avec la maçonnerie principale.

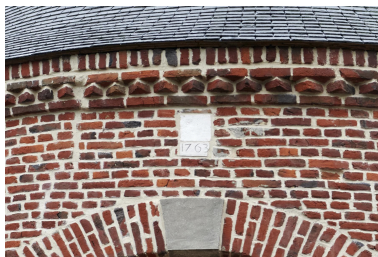
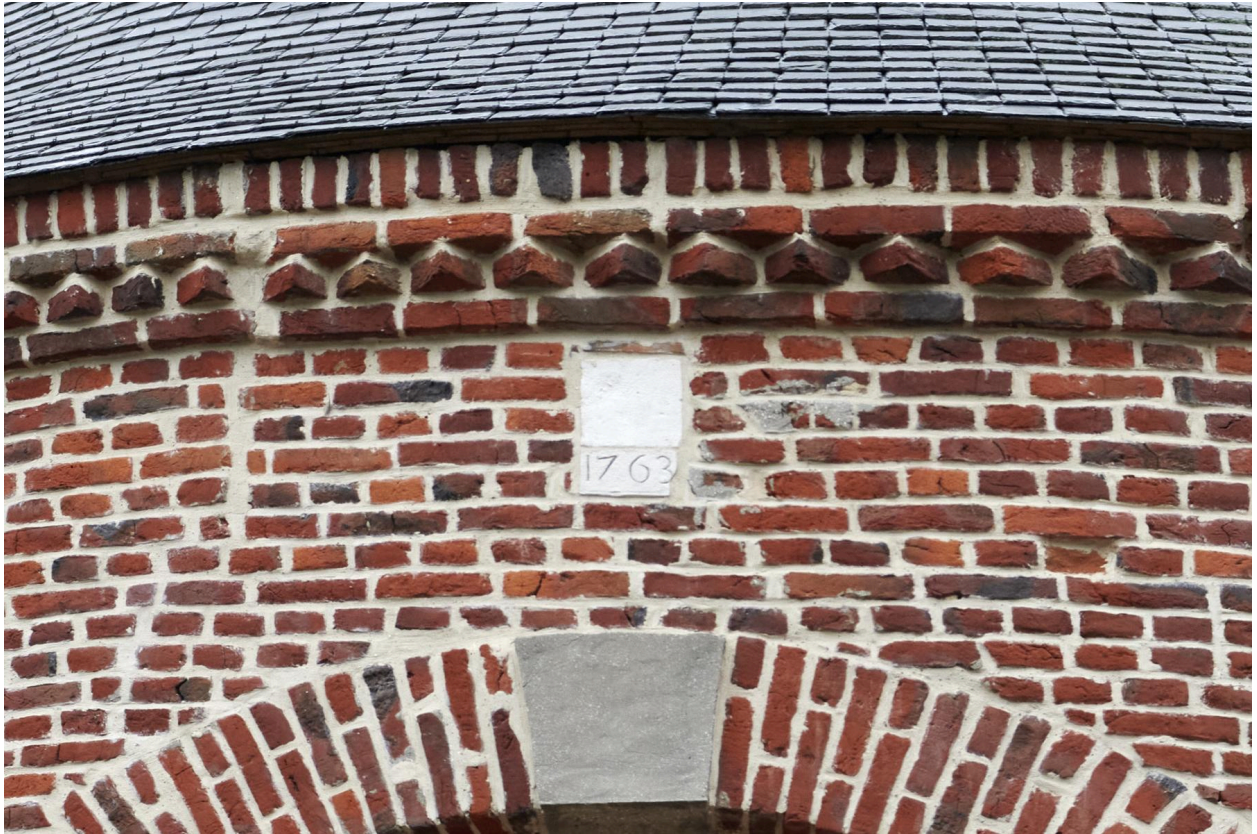
Date portée à l'arrière
de l'église "1763".
Phot. Delphine Volto Jourdan
IVR32_20255900427NUCA

Date portée à l'arrière de l'église "1763".

La date portée sur le chœur "1763" (ill.) indique une période de reconstruction qu'il est toutefois complexe de qualifier étant donné l'absence d'archives consultées à propos de ces travaux.

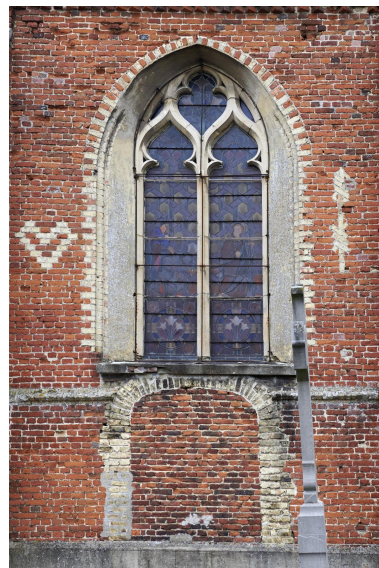
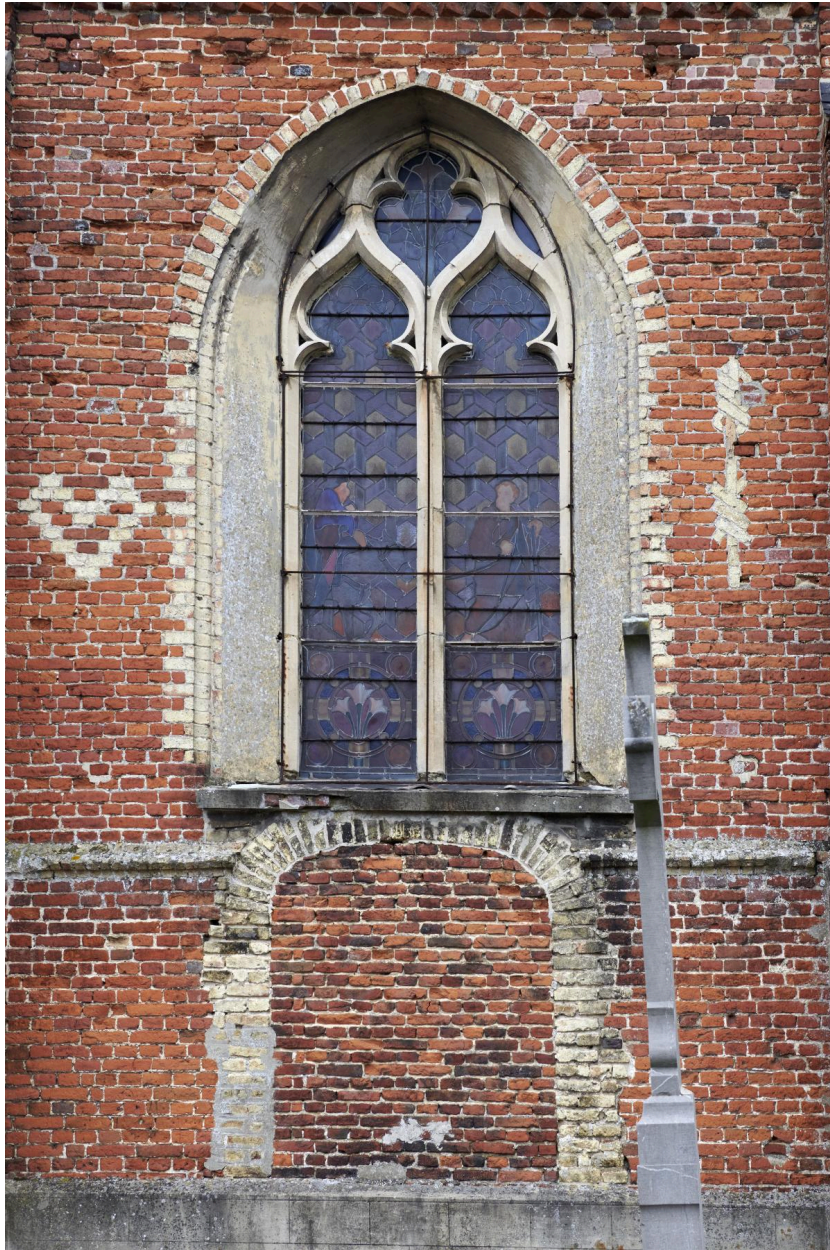
Bas-côté sud. Ensemble baie, porte
romane, symboles en brique claire.
Phot. Delphine Volto Jourdan
IVR32_20255900433NUCA

Bas-côté sud. Ensemble baie, porte romane, symboles en brique claire.

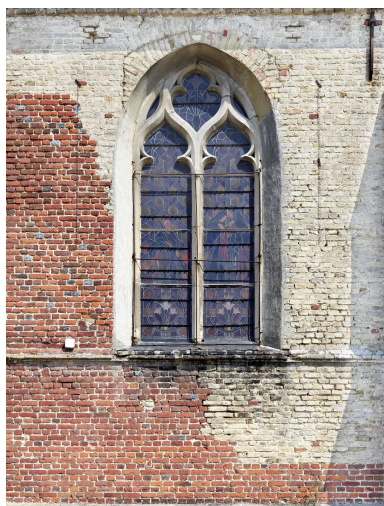
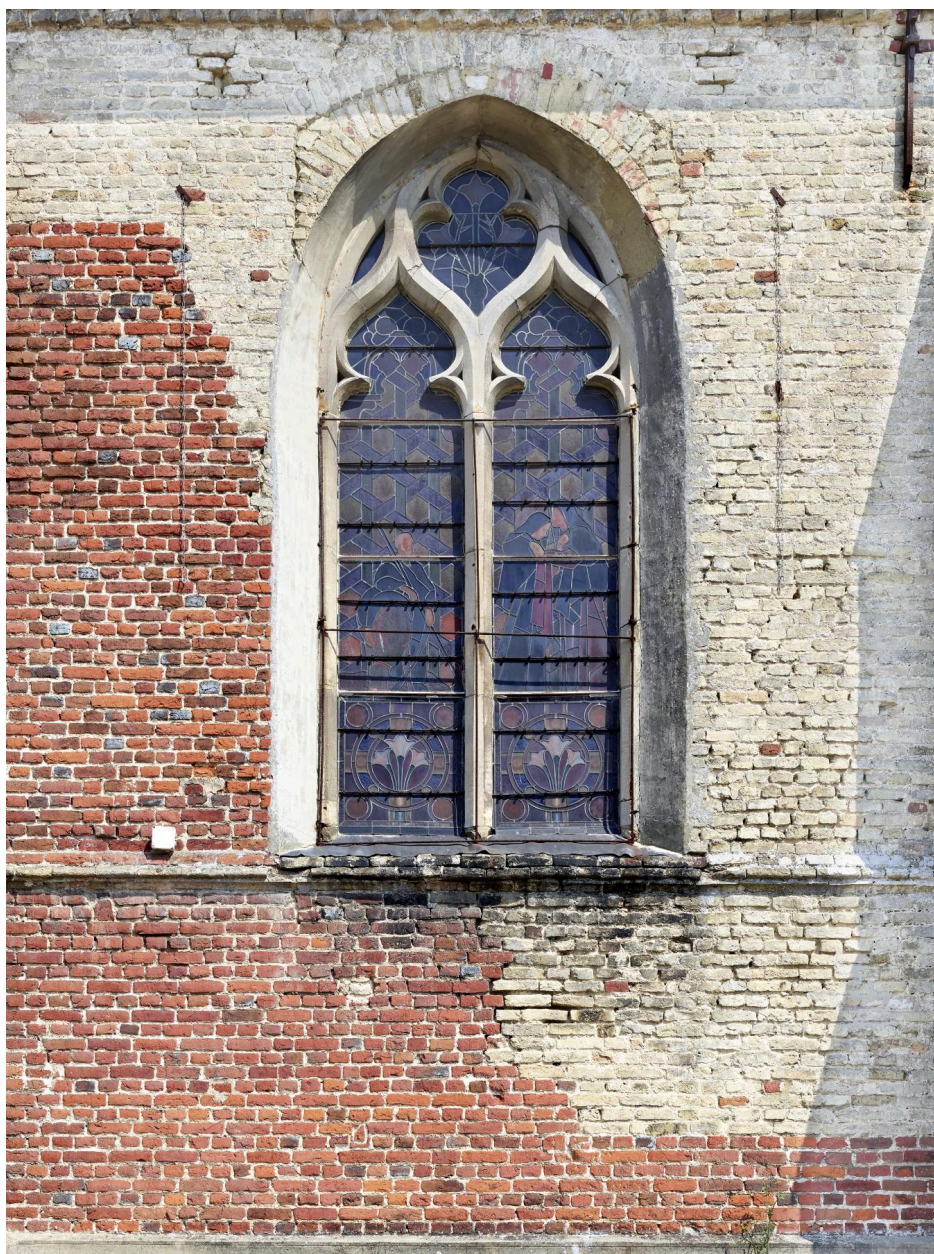
Modification des matériaux lors
des reconstructions. Bas-côté sud.
Phot. Delphine Volto Jourdan
IVR32_20235900741NUCA

Modification des matériaux lors des reconstructions. Bas-côté sud.

Orientée est-ouest et entourée de son cimetière, elle présente une volumétrie ample et équilibrée, issue de plusieurs campagnes de construction, de transformations et d'agrandissement. La maçonnerie associe principalement la brique rouge à des assises de grès ferrugineux, visibles ponctuellement dans les parties anciennes de l'édifice. La brique jaune est également présente : dans les différents symboles ponctuant les élévations, les baies et sur le bas-côté sud (cf. *infra*). L'église s'organise en trois vaisseaux indépendants, chacun couvert d'un toit à longs pans en ardoise, correspondant à la largeur de chaque nef.

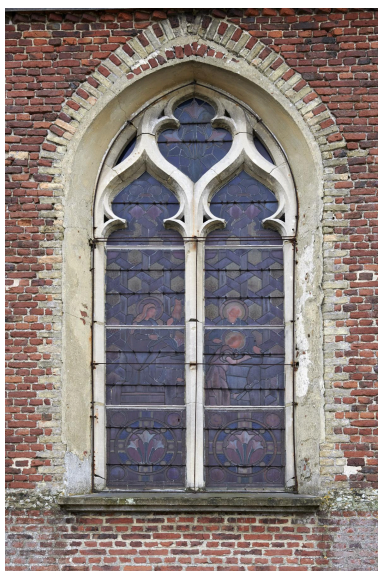
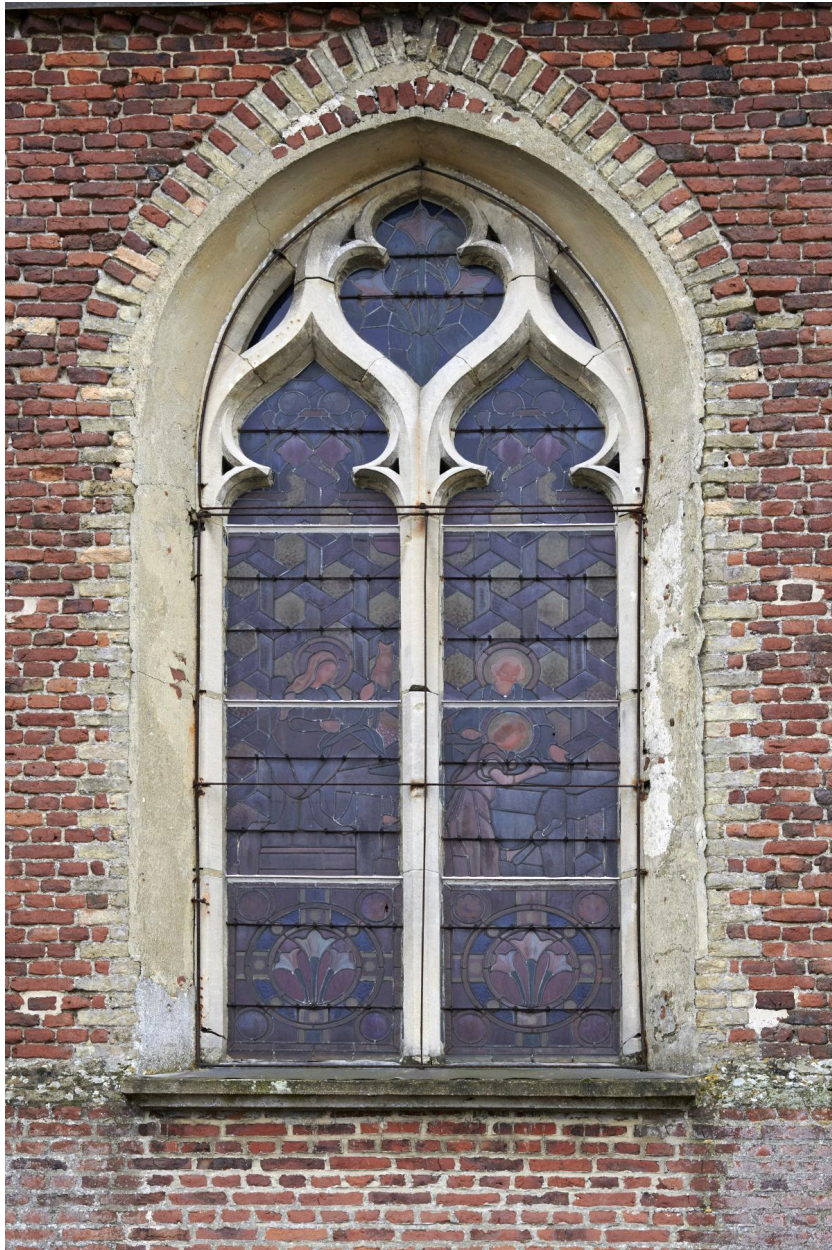
Baie du bas-côté sud.
Phot. Delphine Volto Jourdan
IVR32_20255900425NUCA

Baie du bas-côté sud.

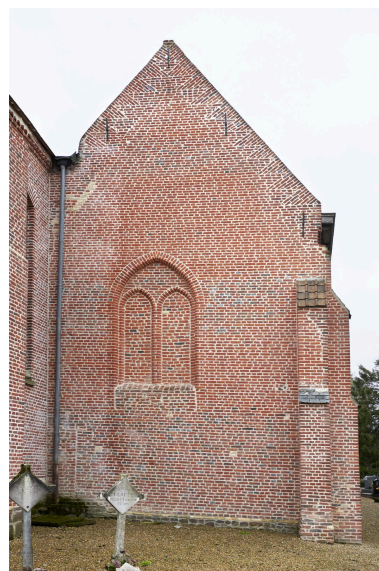
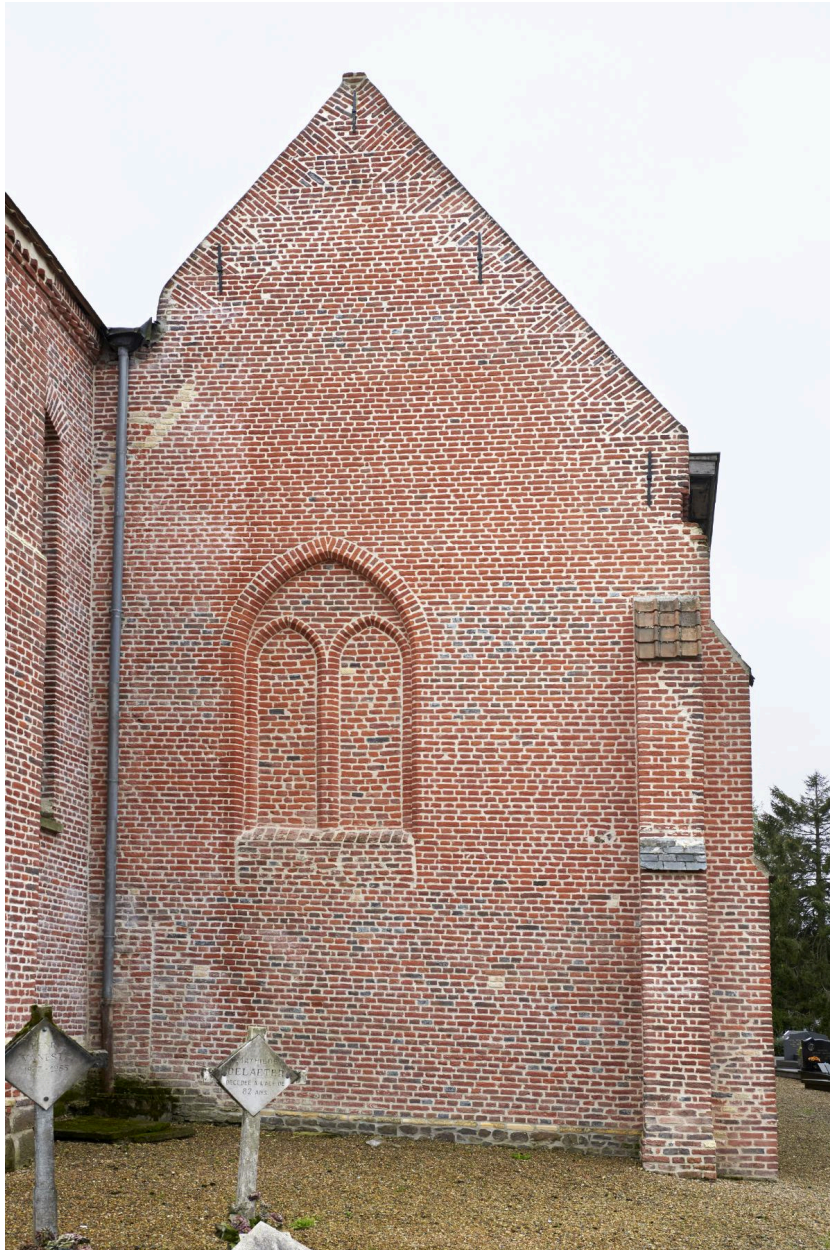
Arrière de l'église. Baie
rebouchée du bas-côté nord.
Phot. Delphine Volto Jourdan
IVR32_20255900426NUCA

Arrière de l'église. Baie rebouchée du bas-côté nord.

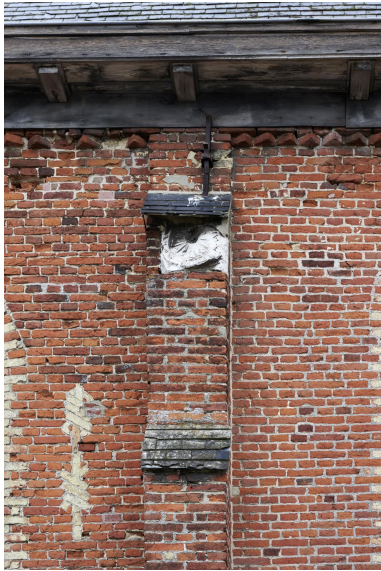
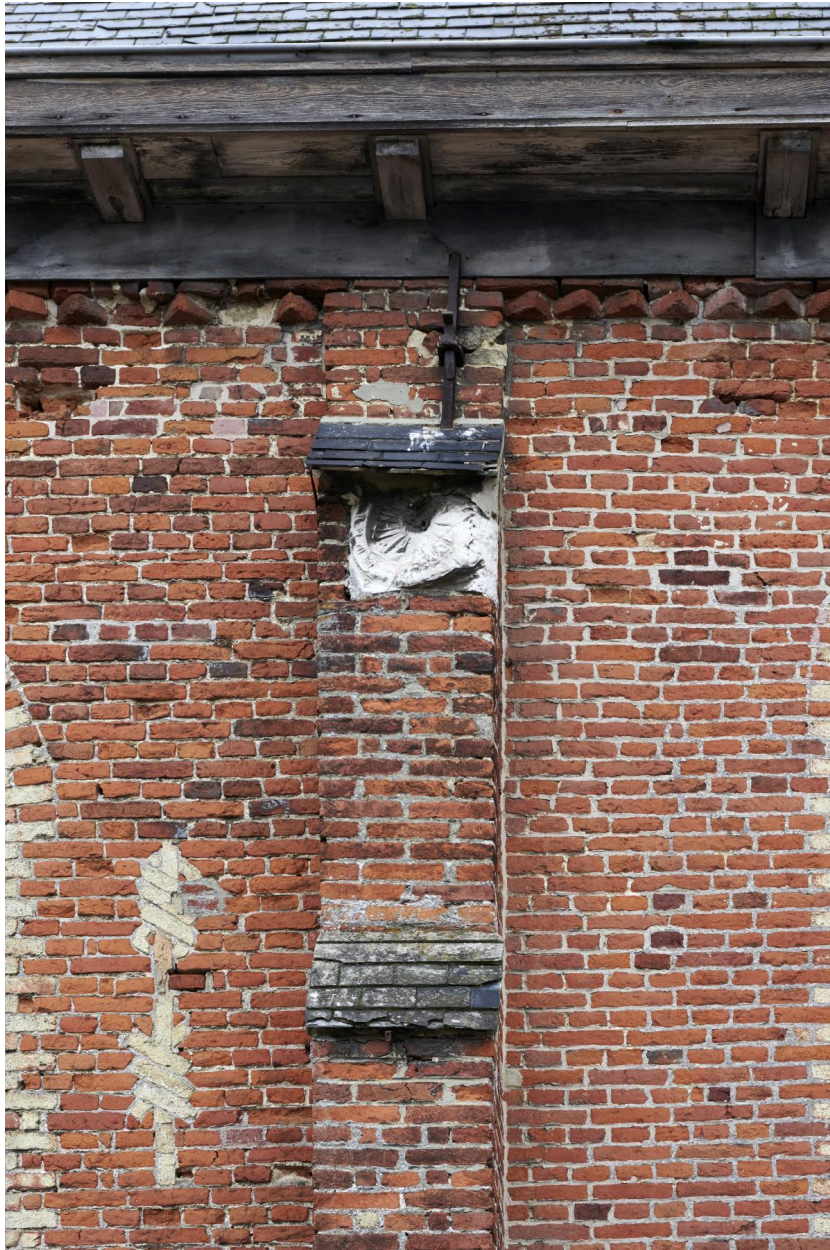
Ancien cadran solaire
présent sur le bas-côté sud.
Phot. Delphine Volto Jourdan
IVR32_20255900432NUCA

Ancien cadran solaire présent sur le bas-côté sud.
