Hauts-de-France, Aisne
Saint-Quentin
Ancienne collégiale royale, actuellement basilique Saint-Quentin

Verrière à personnages : saint Jean, saint Jacques, saint Matthieu, saint Philippe (baie 200)

Numéro de dossier : IM02004606
Date de l'enquête initiale : 2002
Date(s) de rédaction : 2008
Cadre de l'étude : enquête thématique régionale la basilique de Saint-Quentin
Degré d'étude : étudié
Référence du dossier Monument Historique : PA00115910

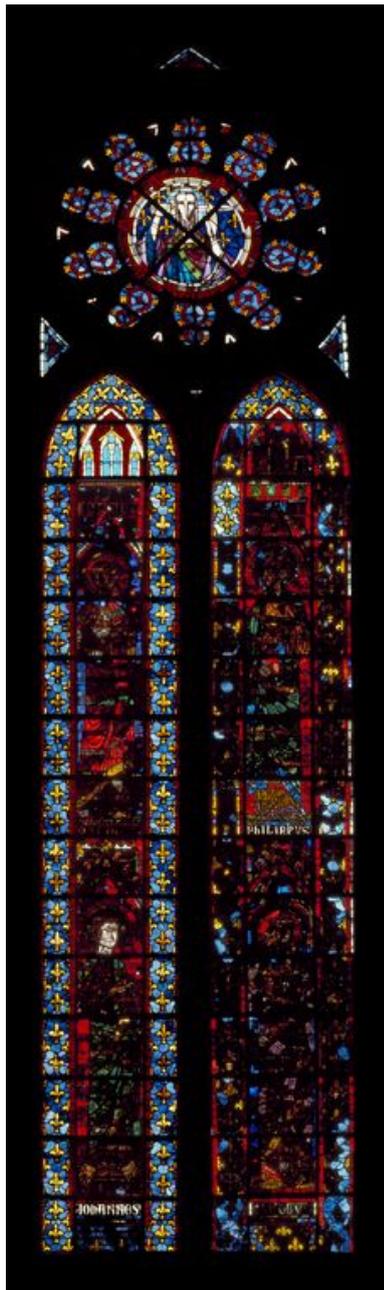
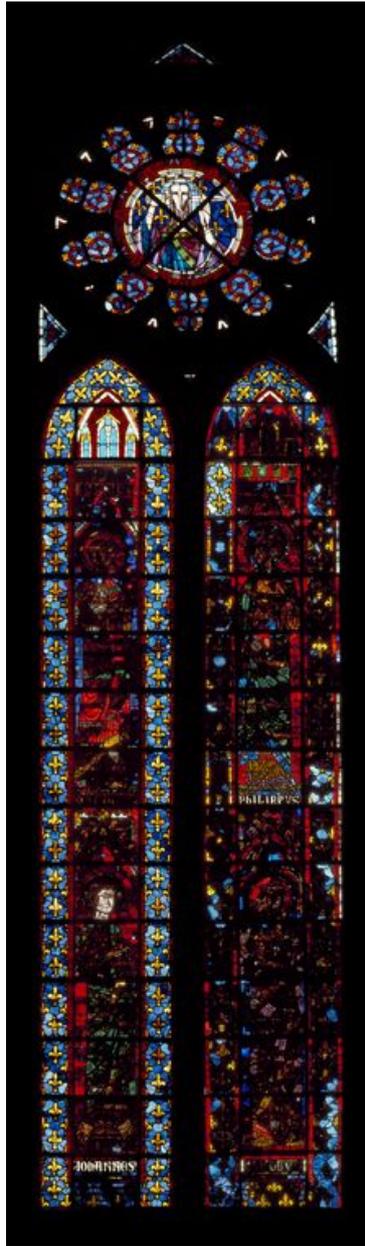
Vue générale.

La verrière est constituée de deux lancettes en arc brisé, formées chacune de 43 panneaux vitrés. L'arc de la fenêtre est occupé par une rose circulaire comprenant un oculus de réseau polylobé et dix petits jours de réseau. Quatre jours de réseau complètent l'ensemble. Les personnages sont surtout réalisés en verres de couleur dense, l'emploi du verre blanc étant très rare. Des rehauts de grisaille donnent les détails.

La lancette gauche est occupée par saint Jean (sur fond rouge) surmonté de saint Matthieu (sur fond bleu). Saint Jacques (sur fond bleu), puis saint Philippe (sur fond rouge), se partagent la lancette droite. Les apôtres sont représentés debout sous un arc trilobé, de face ou de trois-quarts, tenant un livre. Dans la rose, le Christ de l'Apocalypse, en buste et de face, une épée derrière la tête, surplombe les quatre apôtres. Un motif de fleurs de lys entoure chaque lancette et la rose.

Il n'y a pas de grillage de protection. Cette verrière a été plusieurs fois restaurée comme en témoignent les plombs de casse, la dernière restauration ayant été effectuée après la Seconde Guerre mondiale. La partie supérieure de la lancette gauche semble avoir été refaite. La rose détruite au cours de la Première Guerre mondiale a été recréée vers 1954 par l'atelier d'Auguste Labouret sur un carton d'Hector de Pétigny. Les parties anciennes de la verrière sont très assombries par la dégradation des verres médiévaux sous l'action des agents atmosphériques et de la pollution.
