Hauts-de-France, Somme
Ponthoile
Morlay
4 rue de la Gare

Ancienne ferme

Numéro de dossier : IA80007402
Date de l'enquête initiale : 2004
Date(s) de rédaction : 2004
Cadre de l'étude : inventaire préliminaire arrière-pays maritime picard
Degré d'étude : étudié

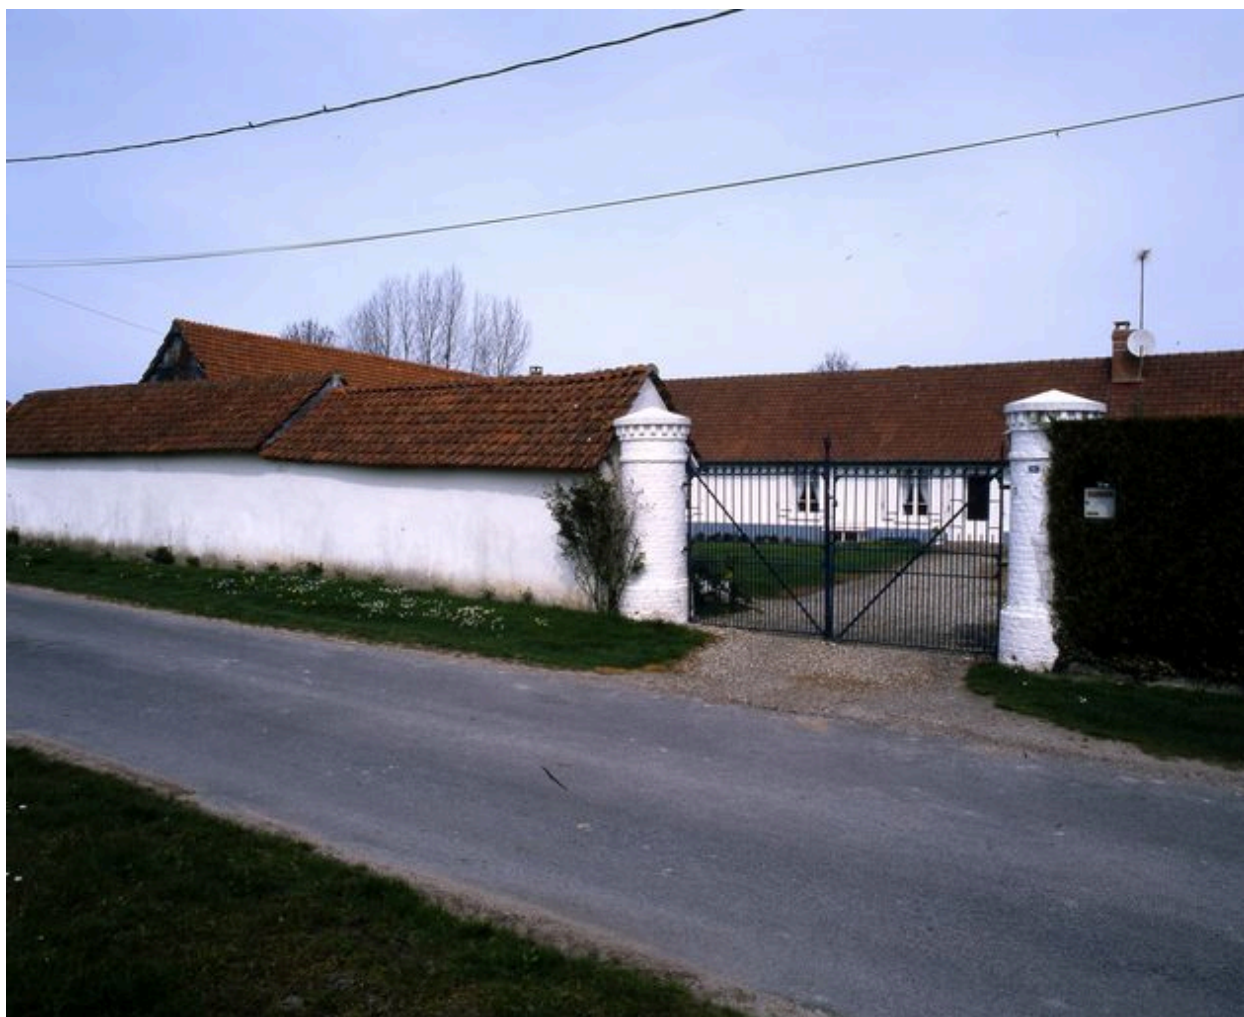
IVR22_20068000146XA

Vue d'un des deux piliers d'entrée et des étables à cochons sur rue.

Dans cette ancienne ferme, les bâtiments sont répartis sur les trois côtés d'une cour dont le quatrième est clos par le mur de séparation avec la propriété voisine. Le visiteur accède dans la cour par un portail flanqué de deux piliers à base circulaire en brique. L'ensemble de la construction est composé d'une ossature en bois hourdée au torchis. Le solin est en brique afin d'éviter les remontées capillaires du sol. Le logis est placé en fond de propriété. Les six travées sont distribuées de manière irrégulière car leur répartition est dictée par la position des potelets composant la structure en bois. L'entrée de l'habitation se fait dans l'axe de l'allée, légèrement décalée par rapport au centre du logis. On entre directement dans la salle commune, dont la cheminée, située à l'est, occupe les trois quarts de la largeur de la construction. Un four à pain la flanque. L'extrémité orientale est occupée par une "salle d'apparat" (destinée à recevoir les hôtes et la famille). Ces deux premières pièces ont conservé l'ossature en bois permettant ainsi d'estimer les dimensions d'origine de chacune. A l'ouest existaient deux petites chambres. L'arrière-cuisine a été ajoutée récemment. On accède par cette pièce à une cave semi-enterrée (appelée plat-cul en Picard) augmentée d'un grenier à foin. La présence d'une cave est impossible en raison de la faible profondeur de la nappe phréatique. A l'extrémité occidentale de la construction, était située une étable abritant un manège (ou meule à grains) activé par un cheval. Le bâtiment en retour d'équerre, orienté à l'ouest, accueillait les écuries et la grange. Et enfin, les annexes situées sur le troisième côté, en bordure de la voie de circulation, étaient destinées aux cochons. Le fruit du mur est ici relativement prononcé.

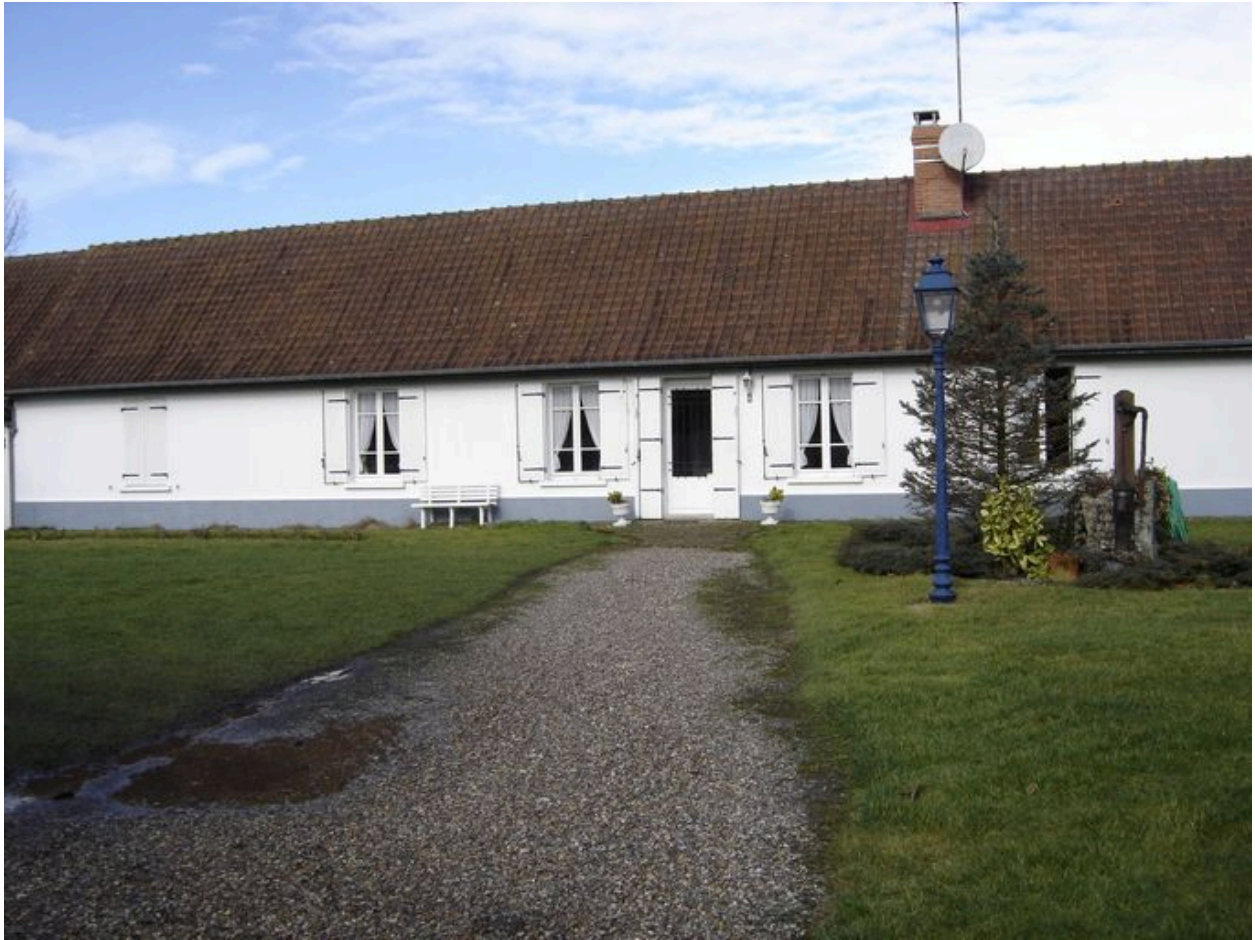
IVR22_20058005088NUCA

Vue du logis en fond de cour.

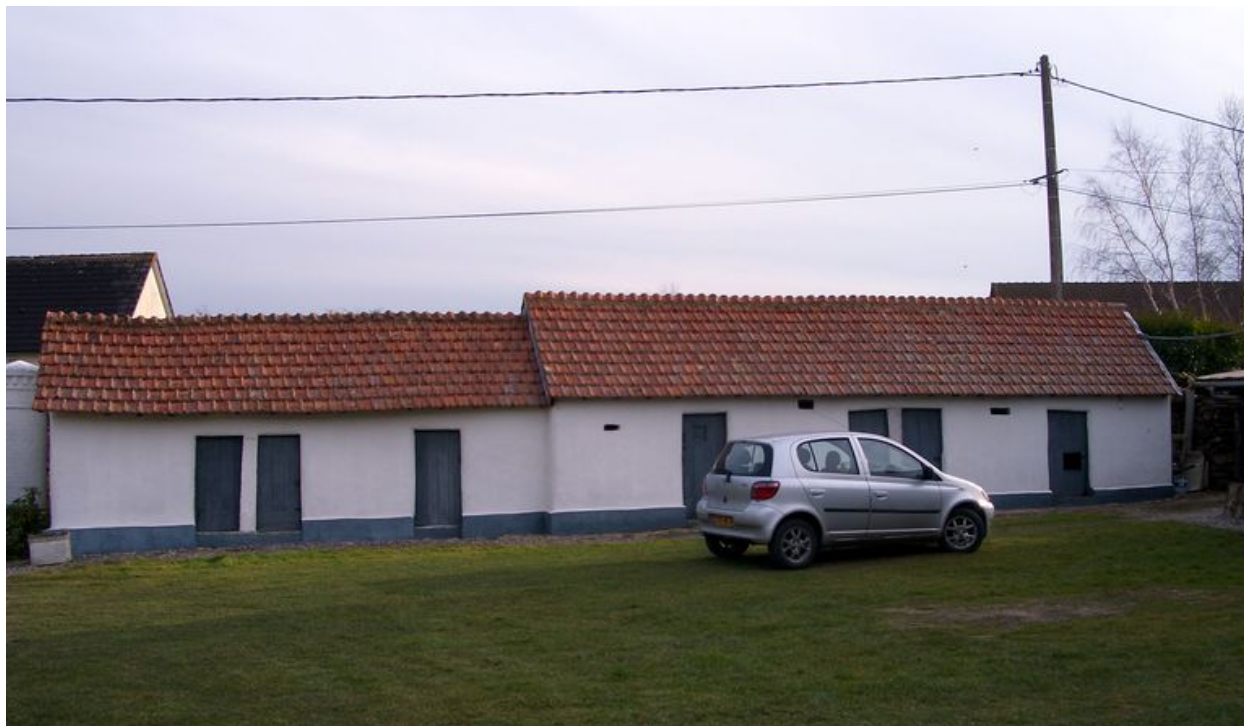
IVR22_20058005090NUCA

Vue des étables à cochons depuis la cour.

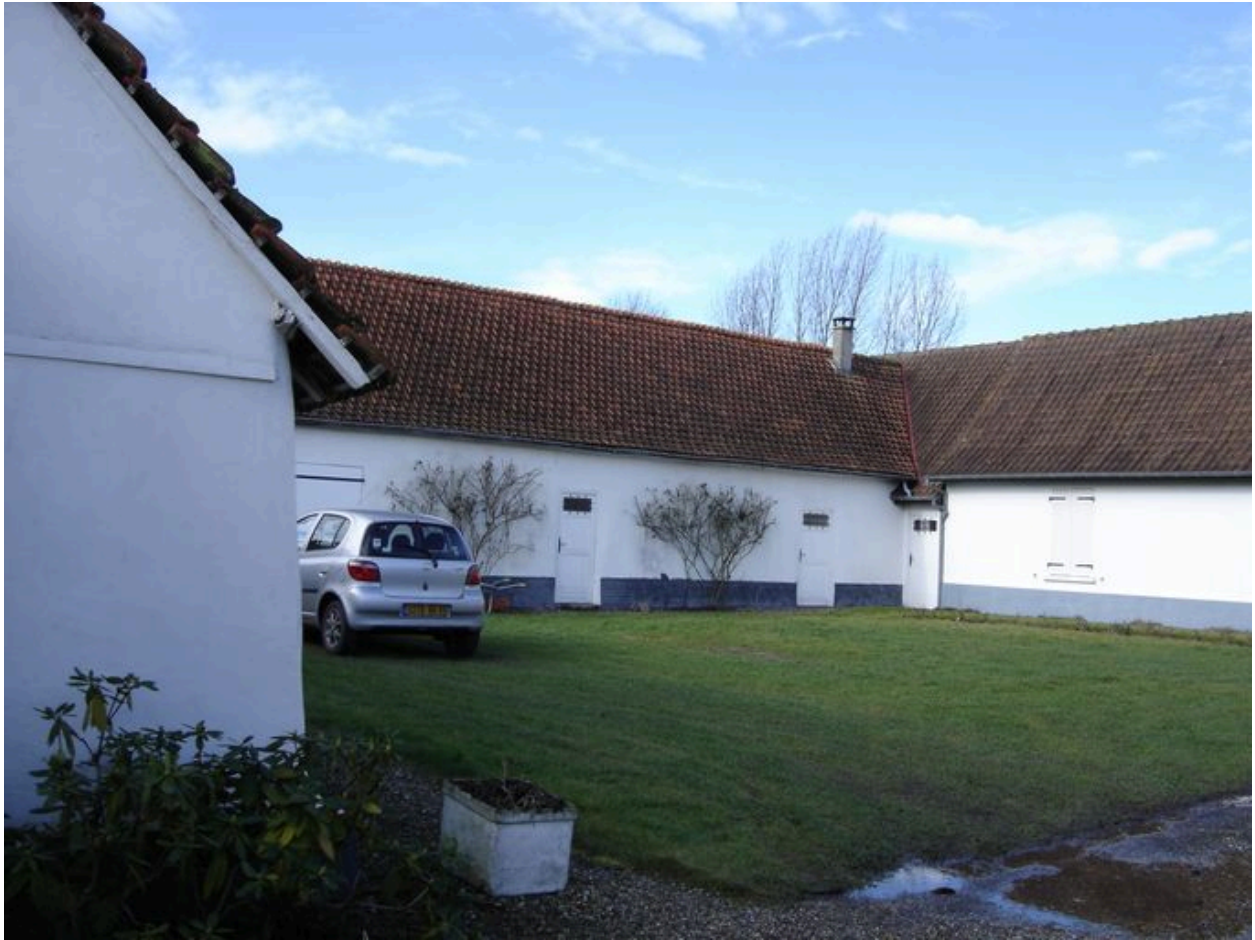
IVR22_20058005089NUCA

Vue des écuries situées en retour d'équerre du logis.

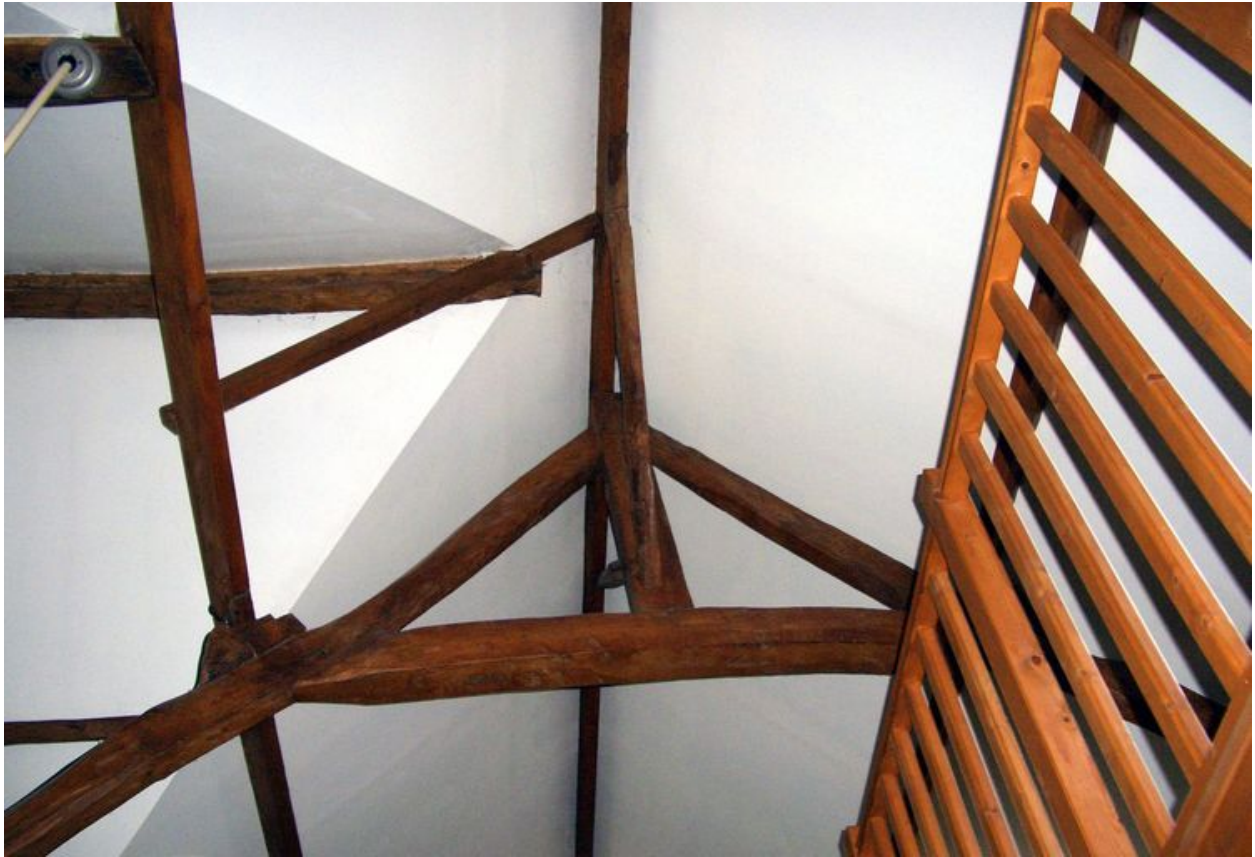
IVR22_20058005092NUCA

Vue de la charpente de l'ancienne grange.
