Hauts-de-France, Nord  
Rosult  
Petit-Rosult  
rue du Capitaine-Deken

## Pont, dit ponceau de la Caterie

Numéro de dossier : IA59002506  
Date de l'enquête initiale : 2005  
Date(s) de rédaction : 2005  
Cadre de l'étude : inventaire topographique PNR Scarpe-Escaut  
Degré d'étude : étudié

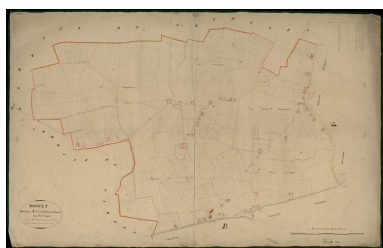
Situation sur le cadastre de 1830.  
Phot. Cyril Cailleau (reproduction)  
IVR31\_20055907394NUC

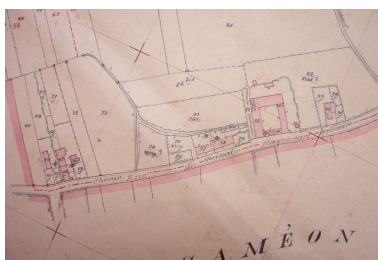
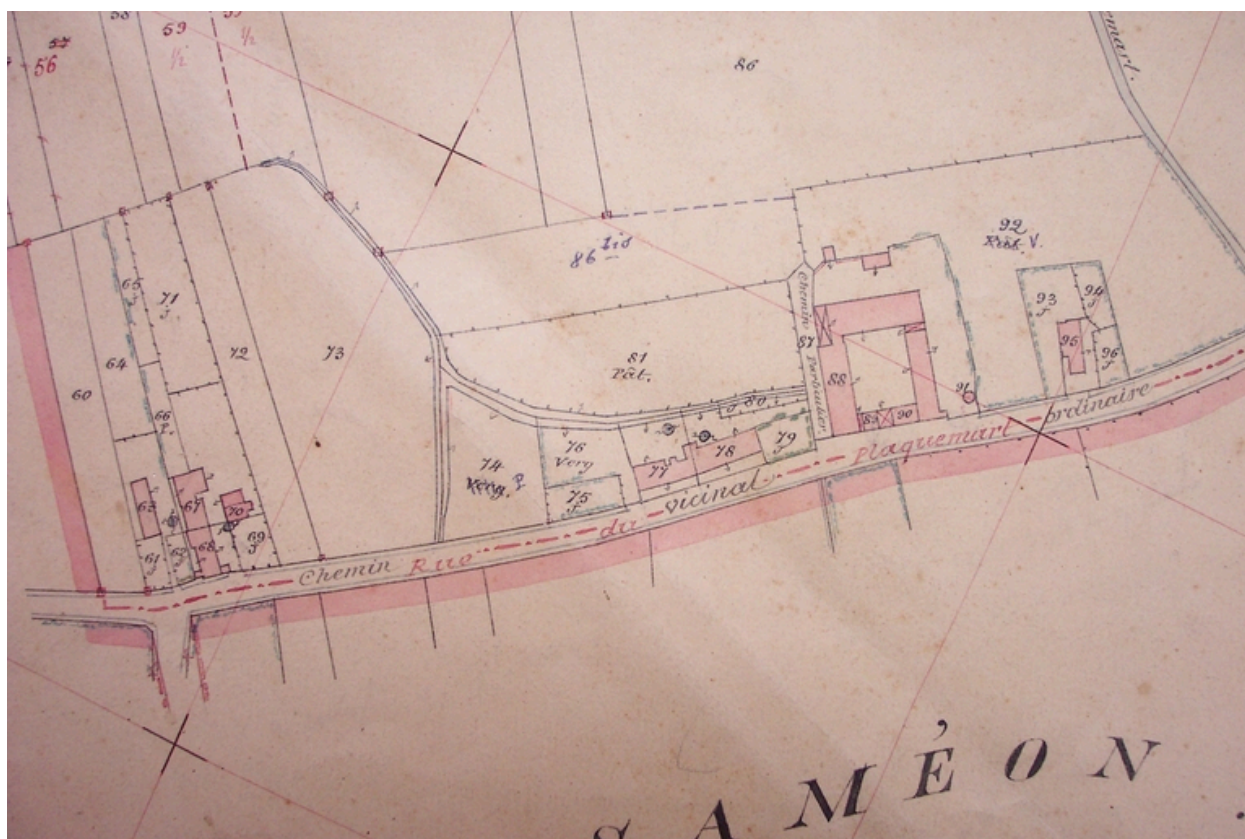
Situation sur le cadastre de 1912.  
Phot. Cyril Cailleau  
IVR31\_20055907395NUCA

Situation sur le cadastre de 1912.

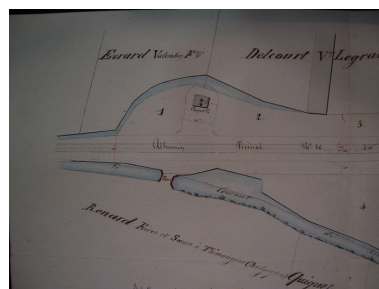
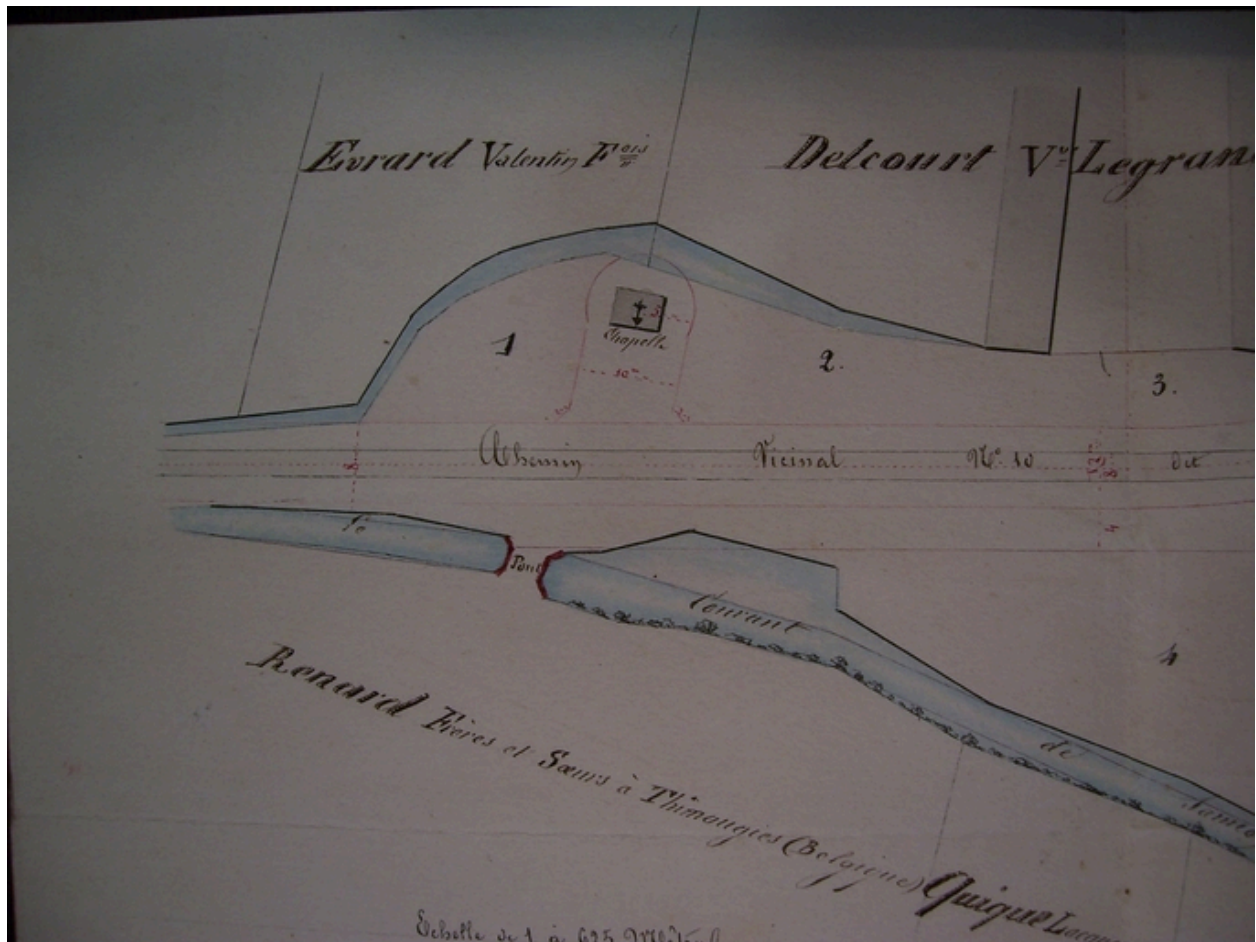
Plan de waréchaix et excédant  
de chemin au lieu-dit la  
Place du Petit Rosult, 1860.  
Phot. Cyril Cailleau (reproduction)  
IVR31\_20055907396NUCA

Plan de waréchaix et excédant de chemin au lieu-dit la Place du Petit Rosult, 1860.

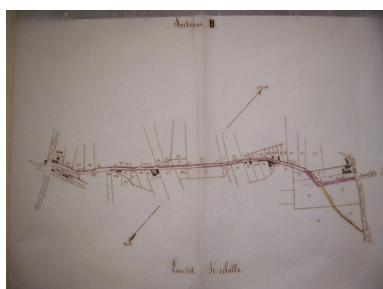
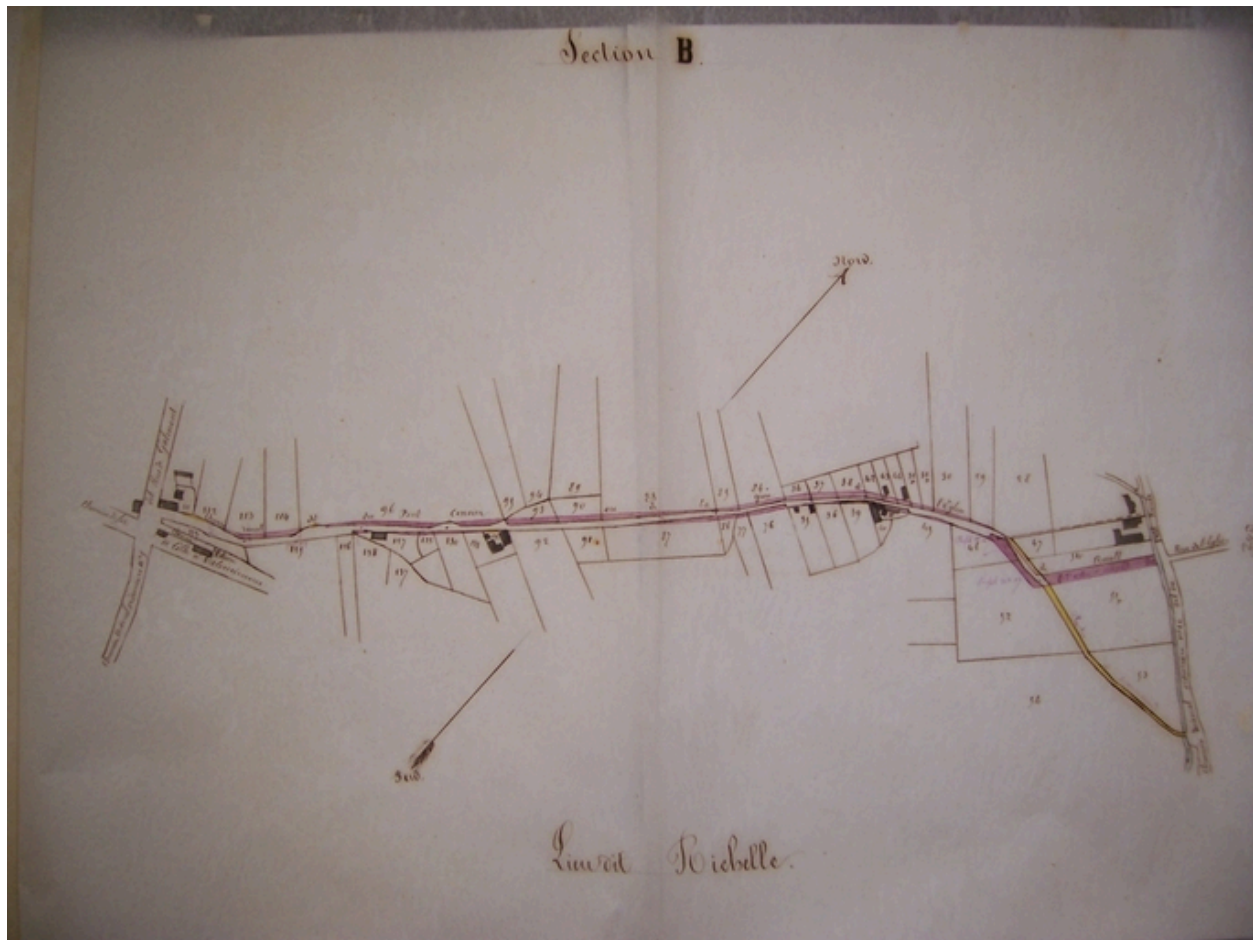
Proposition de classement et  
de redressement du chemin  
du Pont Censier, 1876.  
Phot. Cyril Cailleau (reproduction)  
IVR31\_20055907397NUCA

Proposition de classement et de redressement du chemin du Pont Censier, 1876.

Le ponceau a probablement été construit au 17<sup>e</sup> ou au 18<sup>e</sup> siècle. Il a été très utile aux déplacements des habitants jusqu'aux environs de 1875. En 1876, la commune projette d'établir un tronçon plus direct par le redressement de la rue du Pont-Censier ; les travaux une fois exécutés, le ponceau perd une grande partie de son utilité (A.D. Nord série O 511). En mauvais état, sa restauration a été réalisée durant le 2<sup>e</sup> semestre 2005.

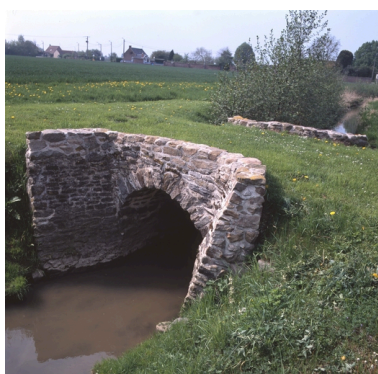
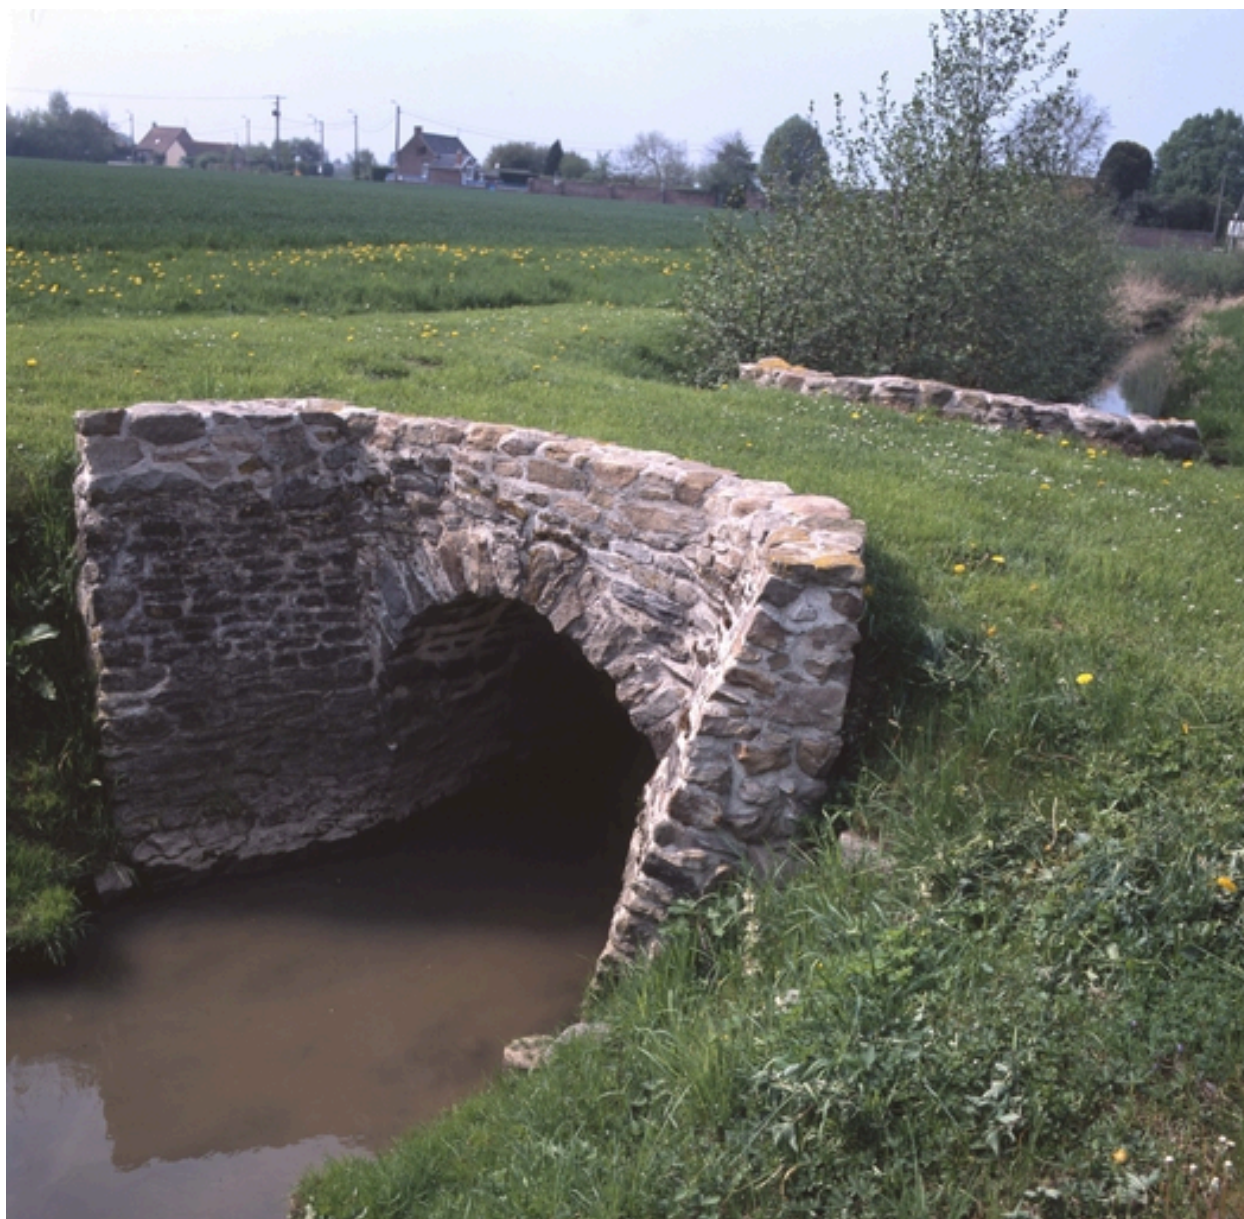
Vue générale du ponceau  
après restauration.  
Phot. Pierre Thibaut  
IVR31\_20095902069XA

Vue générale du ponceau après restauration.

Le ponceau est formé d'une arche d'environ 1,60 m de portée sur environ 4 m de large. Le tablier est enherbé ; le parapet a disparu. Les culées sont protégées par des bajoyers inclinés, légèrement courbes du côté amont. Le ponceau est en moellons de grès, extrait localement, assemblés au mortier de chaux (des reprises de jointoiement indiquent des restaurations anciennes avec un mortier à la cendrée qui, par ses qualités physico-chimiques, était employé pour lier les maçonneries exposées à l'humidité). Les moellons sont de tailles variées ; ceux qui composent l'arche sont ébauchés en forme de trapèze assez épais à l'intrados et sont régulièrement assisés ; ceux qui les surmontent sont plus petits. Ce type de ponceau était fréquent à Rosult, ainsi qu'en atteste le plan terrier de 1664.

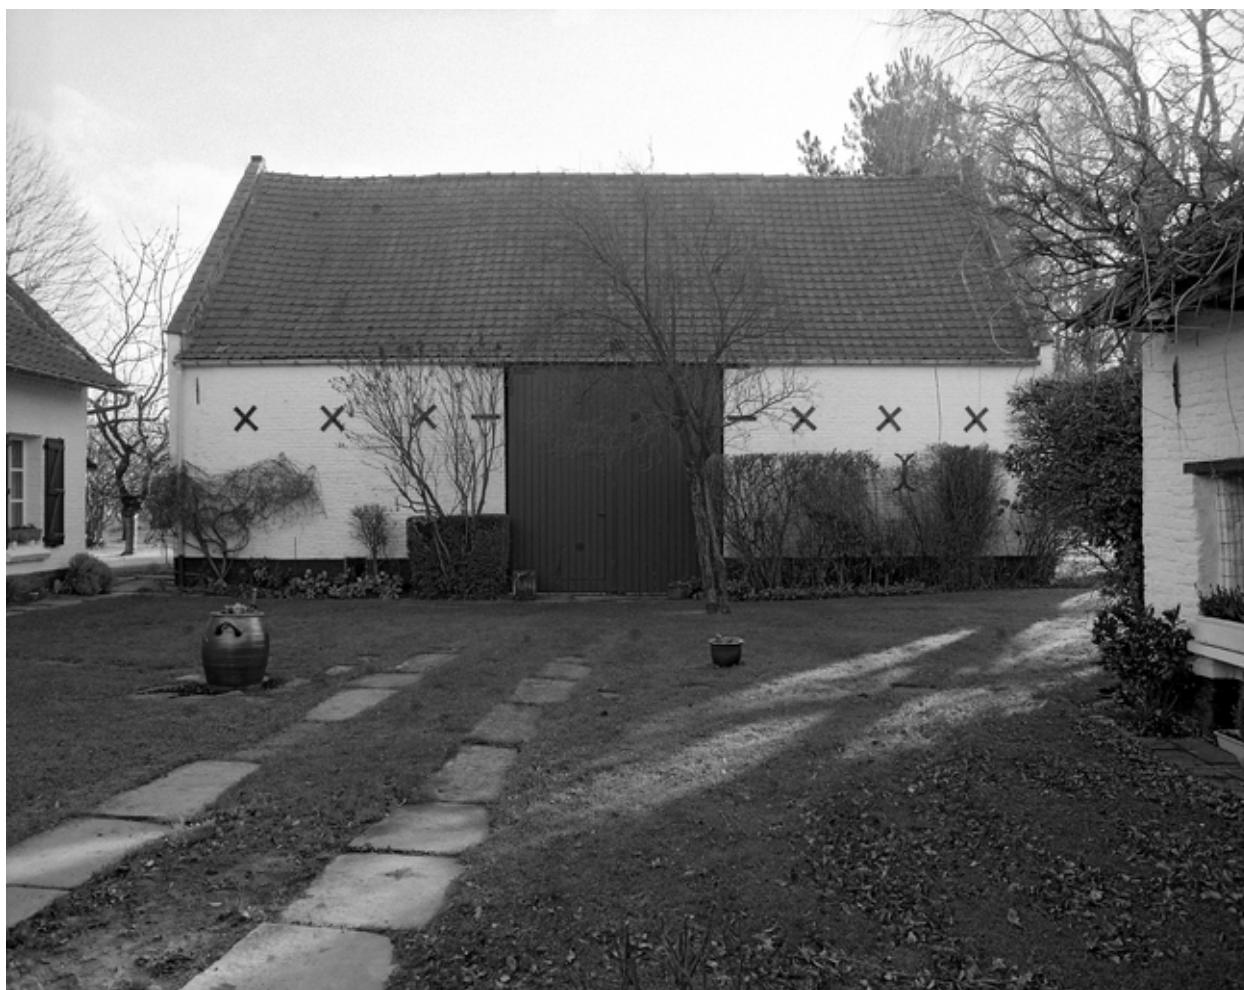
Vue générale avant restauration.  
Phot. Philippe Dapvril  
IVR31\_20055900165X

Vue générale avant restauration.
